**PREMIOS DE LA
CALIDAD EN LA
EDIFICACIÓN DE
LA REGIÓN
DE MURCIA
2008**

INTRODUCCIÓN

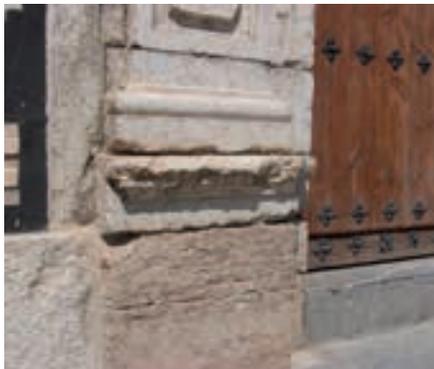
FOTO 13

La erosión es, de los tipos de degradación del material, el más complejo de evitar. Esto se debe a que afecta a las zonas más expuestas de la envolvente del edificio.

En el caso de las fachadas, se da en la parte inferior del cerramiento: zócalos y escalones de acceso al edificio. En ellos es independiente el material que se emplee, ya que todo material se ve afectado en cierto modo por las fuertes agresiones a las que está sometida esta zona. Aun así hay materiales que resultan mejor que otros en dicha zona crítica, como el mampuesto ordinario. Tampoco podemos olvidar la importancia del mantenimiento, mediante limpieza periódica de la zona y tratamientos de protección de las superficies.

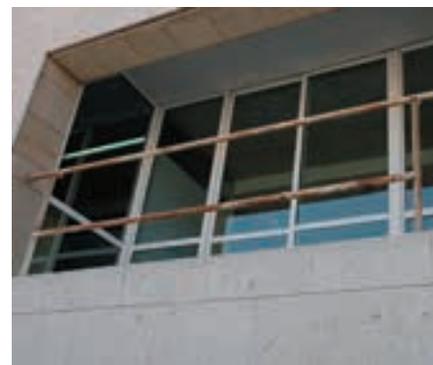
Barandilla metálica

En la mayoría de los casos en los que se ha detectado esta patología, las causas que la originan responden principalmente a uno de estos factores: incompatibilidad del material (elementos metálicos) con la situación a la que está expuesto (ambiente muy húmedo), en los que la protección superficial del material es insuficiente para hacer frente a la corrosión; incompatibilidad entre materiales de distinta naturaleza, como ocurre en la foto 18, en la que la patología es causada por la incorrecta unión entre el pilar de hormigón y el perfil metálico; un deficiente mantenimiento de los elementos metálicos, como se observa en la foto 19.

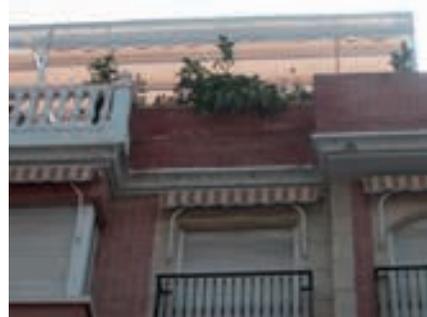
Fábrica de ladrillo visto

El caso que se muestra en la foto 22 es el único observado en los edificios estudiados. Las causas que podrían haber originado dicha lesión pueden deberse a distintos motivos. En el caso de la fábrica vista, la aparición de eflorescencias en piezas de ladrillo muy concretas hace pensar que se trate de piezas defectuosas, cuyas características no se ajusten a las exigidas en el control de calidad o también pueden proceder del mortero de agarre.

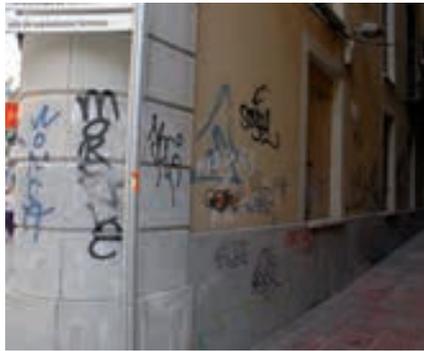
Piedra natural y pintura

A pesar de no tratarse de una patología muy representativa en los edificios analizados es un problema de lo más común en los edificios de nuestro entorno y aunque no es una lesión como tal y supone un desorden referido a aspectos meramente estéticos ocasiona un cambio de la concepción original de la fachada.

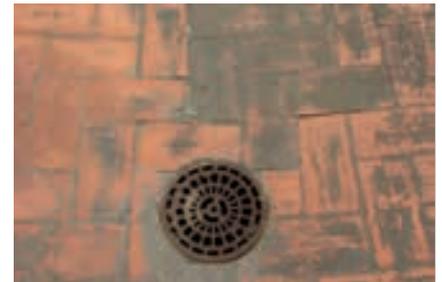
Baldosa cerámica

A esta patología "organismos" también se le conoce como Biodeterioro y en el caso de tener origen animal, afecta a elementos singulares de fachada: voladizos, cornisas y demás elementos salientes del plano de fachada. El caso más habitual son los excrementos de aves, concretamente, palomas, y la solución más extendida para hacer frente a tan agresiva patología es la colocación de dispositivos antipaloma sobre dichos elementos singulares.
