## PROYECTO DE REHABILITACIÓN DE COLECTORES DE SANEAMIENTO EN CALLES ANTONIO REVERTE Y LAGUNAS DE RUIDERA – LOS URRUTIAS - MURCIA

JULIO 2018

## DOCUMENTO Nº 1

### MEMORIA

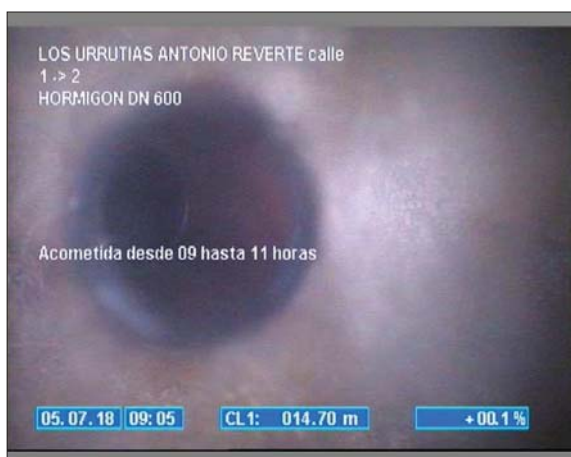
Foto: 1\_4A, MPEG #: 050718\_1, 00:02:20  
14,7m, Acometida desde 09 hasta 11 horas

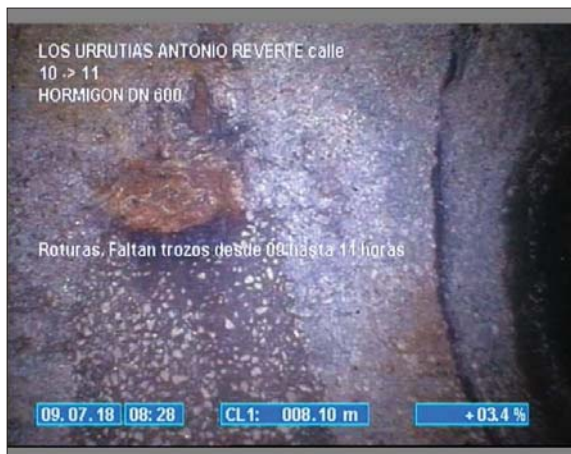
Foto: 11\_2A, MPEG #: 050718\_1, 00:00:47  
8,1m, Roturas. Faltan trozos desde 09 hasta 11 horas

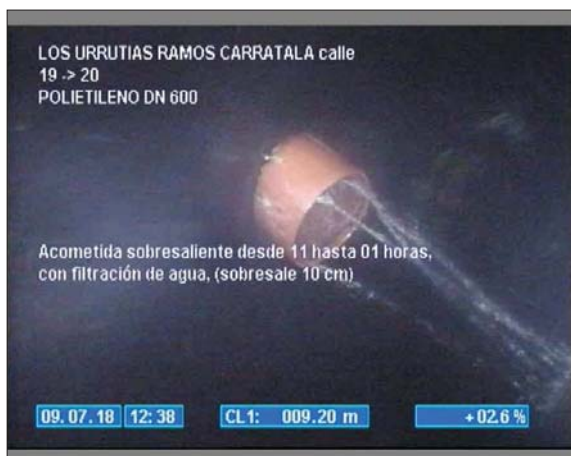
Foto: 20\_2A, MPEG #: 050718\_1, 00:00:42  
9,2m, Acometida sobresaliente desde 11 hasta 01 horas, con filtración de agua, (sobresale 10 cm)

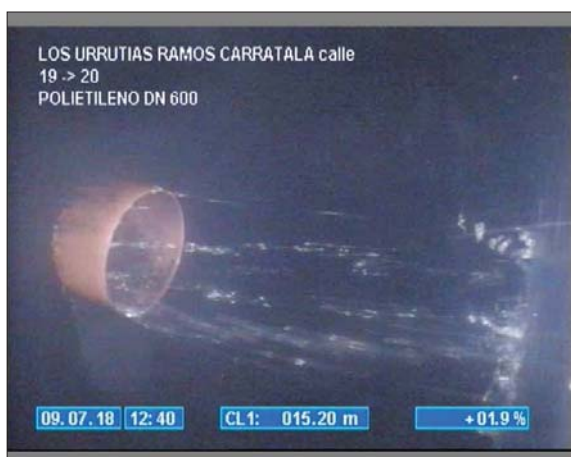
Foto: 20\_4A, MPEG #: 050718\_1, 00:02:08  
15,2m, Acometida sobresaliente desde 11 hasta 01 horas, con filtración de agua, (sobresale 10 cm)
