**PROYECTO DE REHABILITACIÓN CON MANGA DE CURADO  
ULTRAVIOLETA DEL COLECTOR DE SANEAMIENTO EN  
CALLE CONDESA - LOS ALCÁZARES - MURCIA**

JULIO 2018

PROYECTO DE REHABILITACIÓN CON MANGA DE  
CURADO ULTRAVIOLETA DEL COLECTOR DE  
SANEAMIENTO EN CALLE CONDESA  
LOS ALCÁZARES - MURCIA

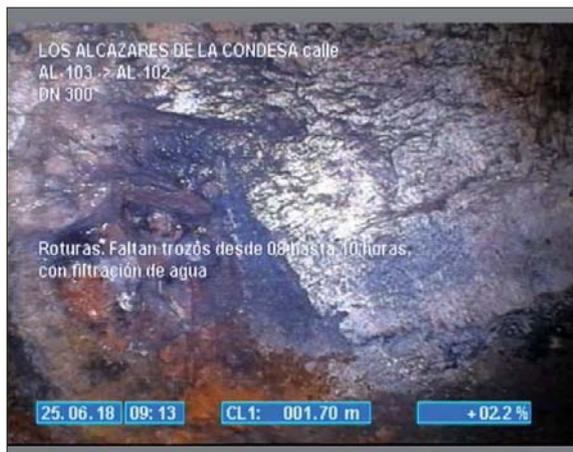
Foto: 1\_2A, MPEG #: 250618\_1, 00:00:36  
1,7m, Roturas. Faltan trozos desde 08 hasta 10 horas, con filtración de agua

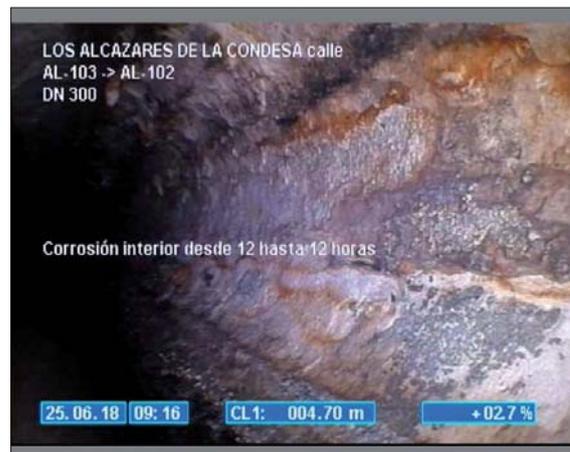
Foto: 1\_3A, MPEG #: 250618\_1, 00:01:15  
4,7m, Corrosión interior desde 12 hasta 12 horas

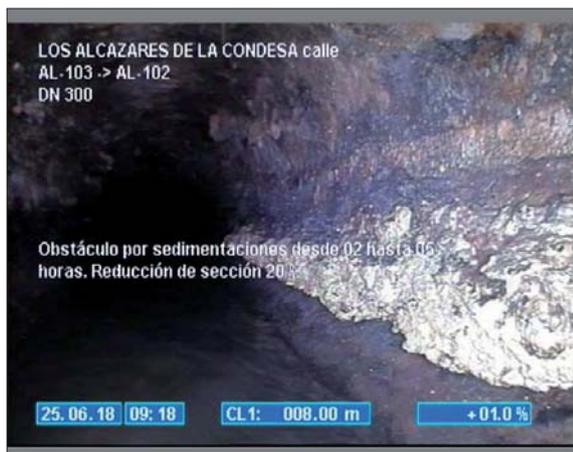
Foto: 1\_4A, MPEG #: 250618\_1, 00:02:09  
8m, Obstáculo por sedimentaciones desde 02 hasta 05 horas. Reducción de sección 20 %

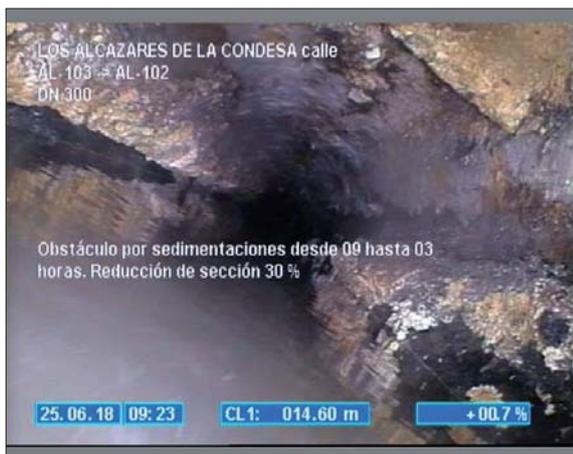
Foto: 1\_7A, MPEG #: 250618\_1, 00:03:50  
 14,6m, Obstáculo por sedimentaciones desde 09 hasta 03 horas. Reducción de sección 30 %

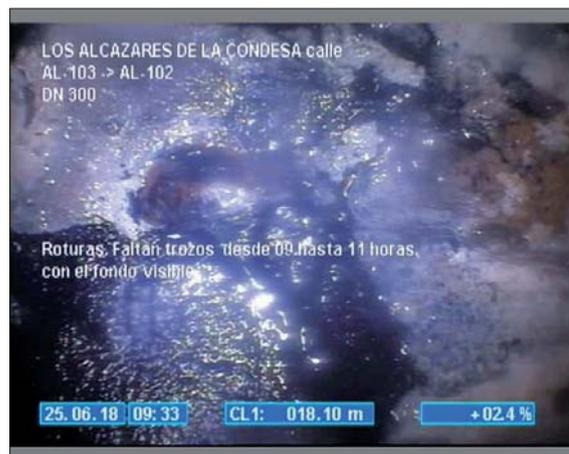
Foto: 1\_8A, MPEG #: 250618\_1, 00:05:02  
 18,1m, Roturas. Faltan trozos desde 09 hasta 11 horas, con el fondo visible

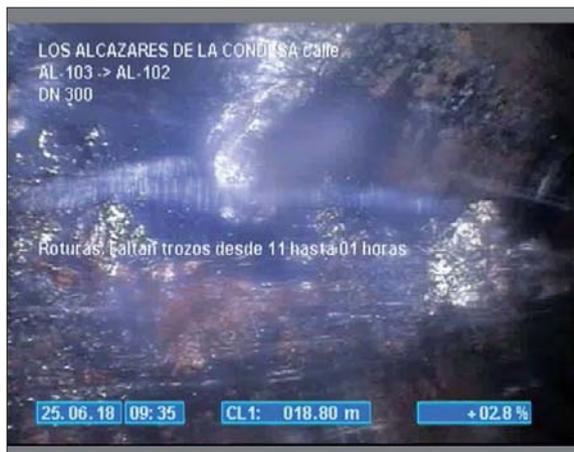
Foto: 1\_9A, MPEG #: 250618\_1, 00:05:36  
18,8m, Roturas. Faltan trozos desde 11 hasta 01 horas

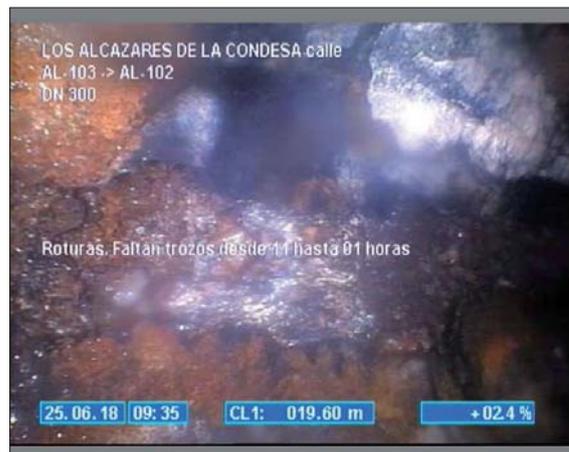
Foto: 1\_10A, MPEG #: 250618\_1, 00:05:55  
19,6m, Roturas. Faltan trozos desde 11 hasta 01 horas

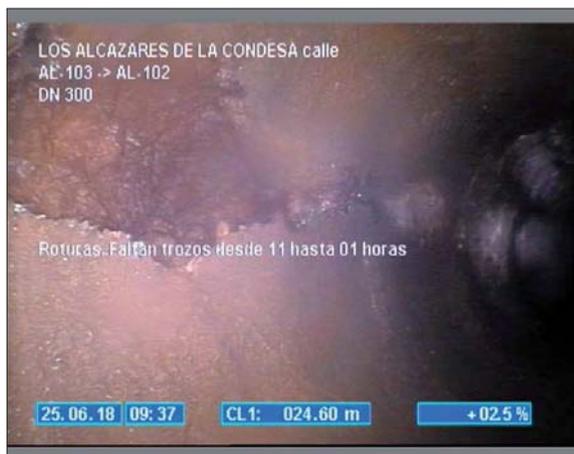
Foto: 1\_11A, MPEG #: 250618\_1, 00:07:25  
24,6m, Roturas. Faltan trozos desde 11 hasta 01 horas

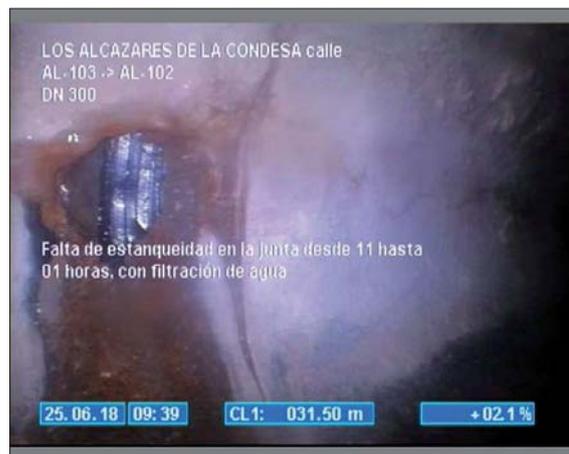
Foto: 1\_12A, MPEG #: 250618\_1, 00:08:29  
31,5m, Falta de estanqueidad en la junta desde 11 hasta 01 horas, con filtración de agua

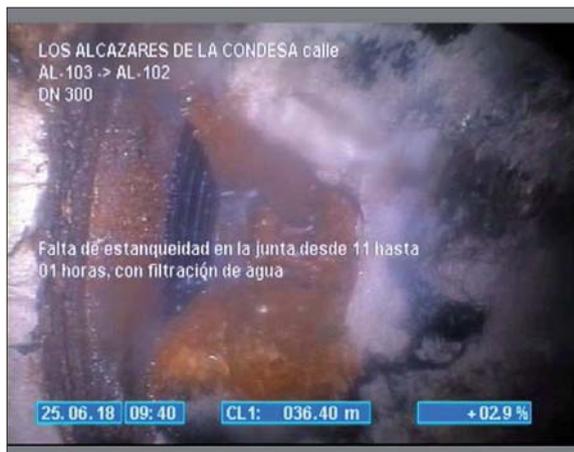
Foto: 1\_13A, MPEG #: 250618\_1, 00:09:12  
36,4m, Falta de estanqueidad en la junta desde 11 hasta 01 horas, con filtración de agua

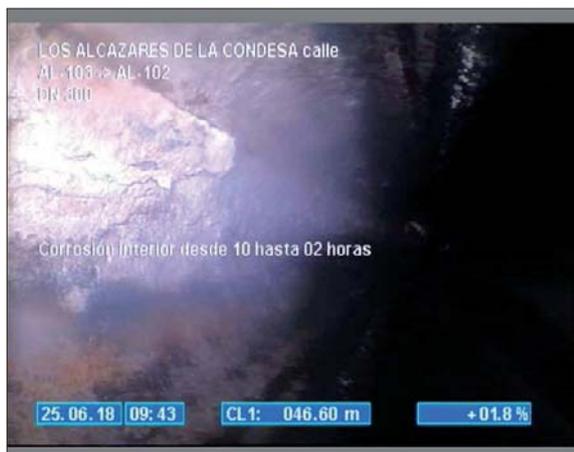
Foto: 1\_15A, MPEG #: 250618\_1, 00:10:48  
46,6m, Corrosión interior desde 10 hasta 02 horas

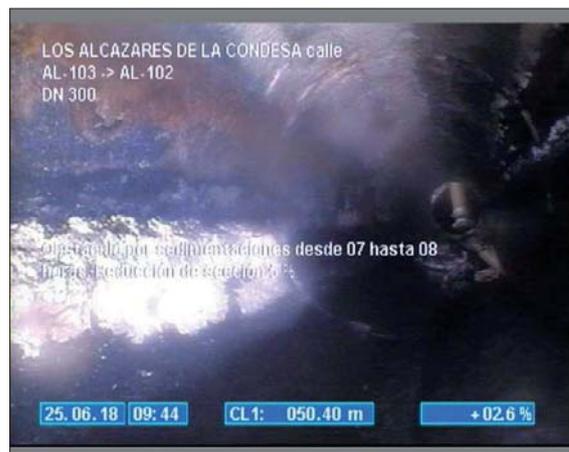
Foto: 1\_16A, MPEG #: 250618\_1, 00:11:18  
50,4m, Obstáculo por sedimentaciones desde 07 hasta 08 horas. Reducción de sección 5 %

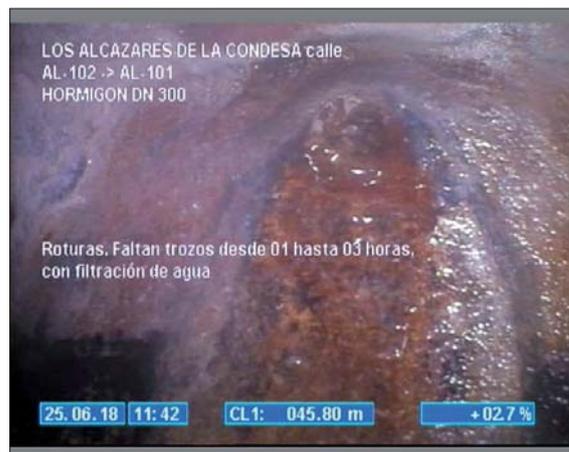
Foto: 2\_9A, MPEG #: 250618\_1, 00:11:44  
 45,8m, Roturas. Faltan trozos desde 01 hasta 03 horas, con filtración de agua

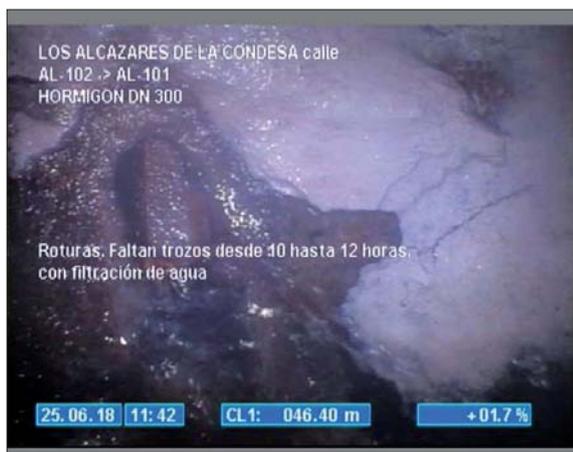
Foto: 2\_10A, MPEG #: 250618\_1, 00:12:09  
46,4m, Roturas. Faltan trozos desde 10 hasta 12 horas, con filtración de agua

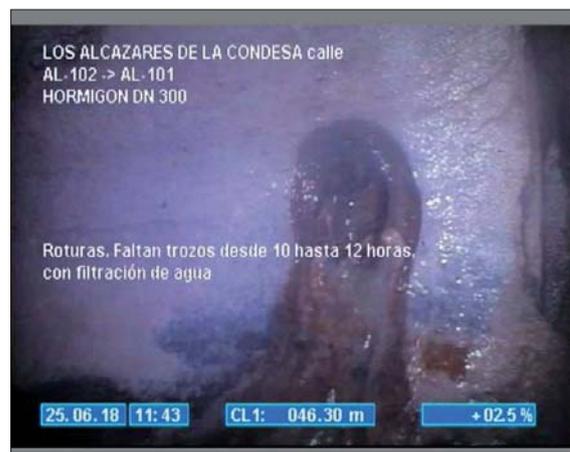
Foto: 2\_10B, MPEG #: 250618\_1, 00:12:09  
46,4m, Roturas. Faltan trozos desde 10 hasta 12 horas, con filtración de agua

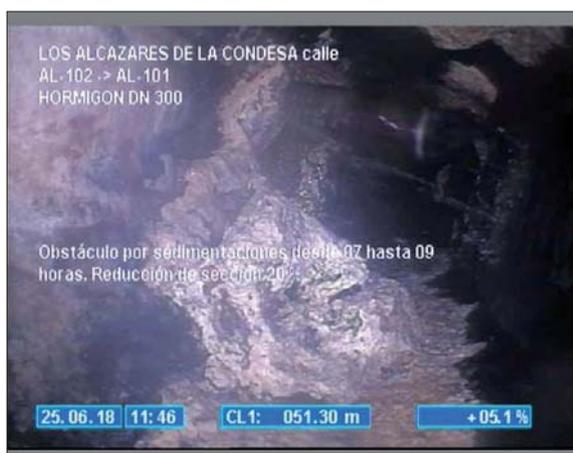
Foto: 2\_11A, MPEG #: 250618\_1, 00:13:34  
51,3m, Obstáculo por sedimentaciones desde 07 hasta 09 horas. Reducción de sección 20 %

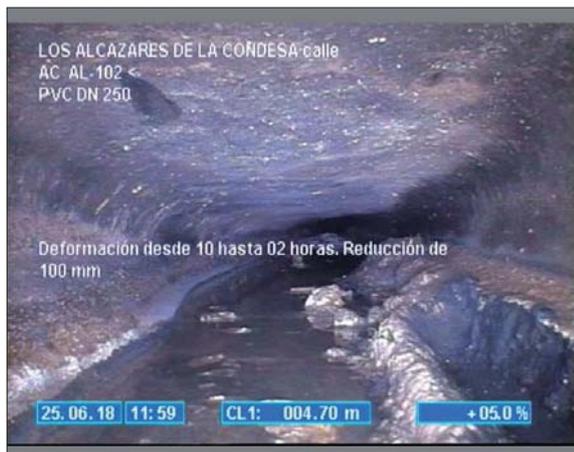
Foto: 3\_3A, MPEG #: 250618\_1, 00:01:00  
4,7m, Deformación desde 10 hasta 02 horas. Reducción de  
100 mm

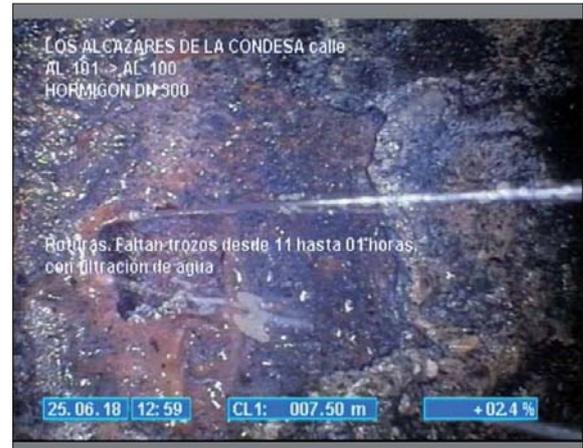
Foto: 4\_3A, MPEG #: 250618\_1, 00:01:07  
7,5m, Roturas. Faltan trozos desde 11 hasta 01 horas, con filtración de agua

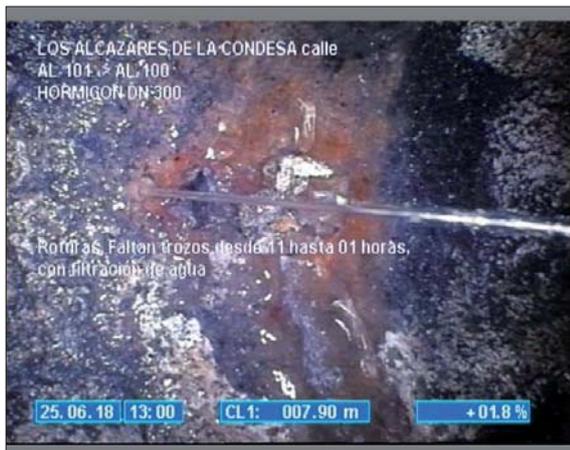
Foto: 4\_4A, MPEG #: 250618\_1, 00:01:36  
7,9m, Roturas. Faltan trozos desde 11 hasta 01 horas, con filtración de agua

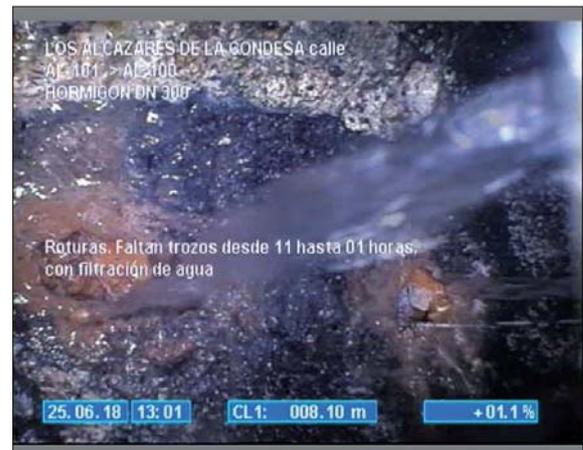
Foto: 4\_5A, MPEG #: 250618\_1, 00:01:56  
8,1m, Roturas. Faltan trozos desde 11 hasta 01 horas, con filtración de agua

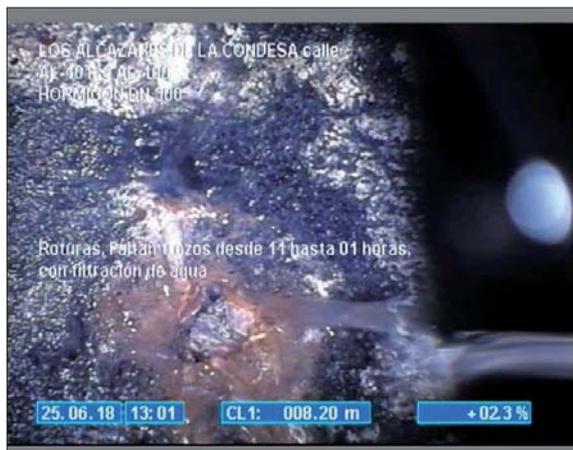
Foto: 4\_5B, MPEG #: 250618\_1, 00:01:56  
8,1m, Roturas. Faltan trozos desde 11 hasta 01 horas, con filtración de agua

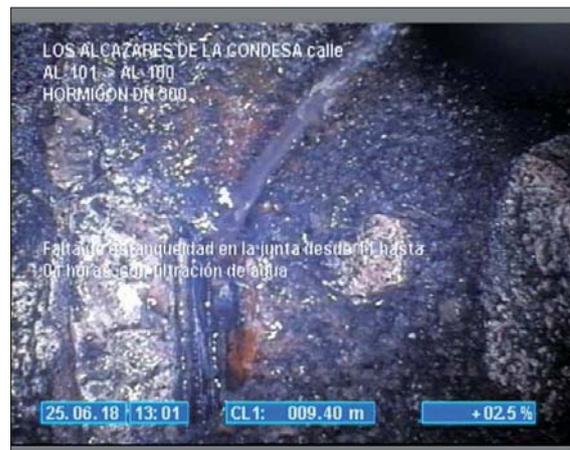
Foto: 4\_6A, MPEG #: 250618\_1, 00:02:21  
9,4m, Falta de estanqueidad en la junta desde 11 hasta 01 horas, con filtración de agua

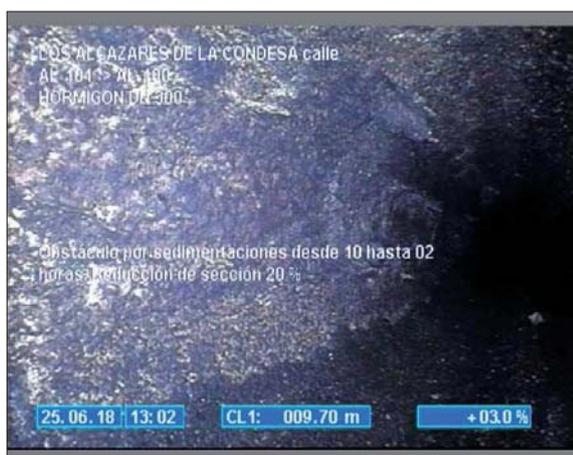
Foto: 4\_7A, MPEG #: 250618\_1, 00:02:36  
9,7m, Obstáculo por sedimentaciones desde 10 hasta 02 horas. Reducción de sección 20 %

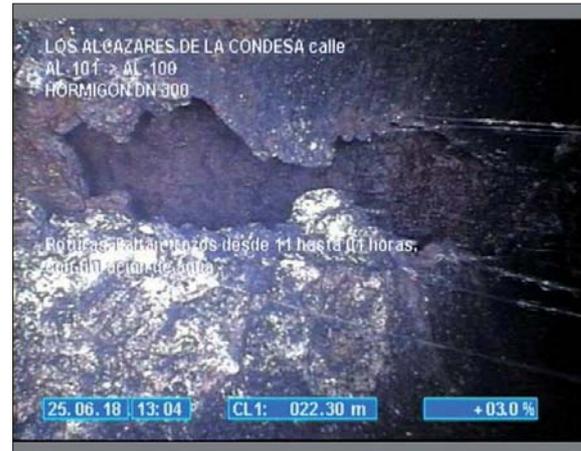
Foto: 4\_10A, MPEG #: 250618\_1, 00:04:36  
22,2m, Roturas. Faltan trozos desde 11 hasta 01 horas, con filtración de agua

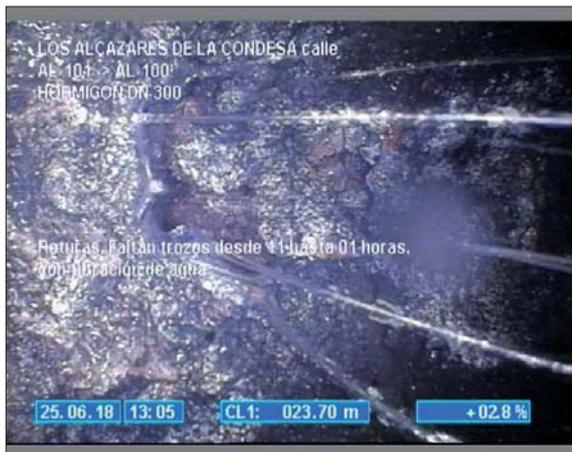
Foto: 4\_11A, MPEG #: 250618\_1, 00:04:57  
23,7m, Roturas. Faltan trozos desde 11 hasta 01 horas, con filtración de agua

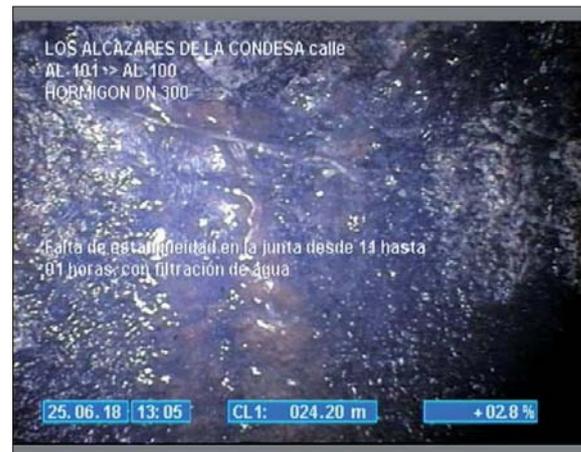
Foto: 4\_12A, MPEG #: 250618\_1, 00:05:16  
24,2m, Falta de estanqueidad en la junta desde 11 hasta 01 horas, con filtración de agua

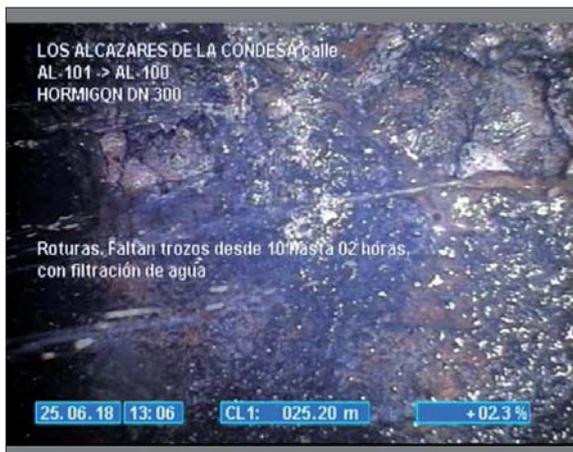
Foto: 4\_13A, MPEG #: 250618\_1, 00:05:58  
 25,2m, Roturas. Faltan trozos desde 10 hasta 02 horas, con filtración de agua

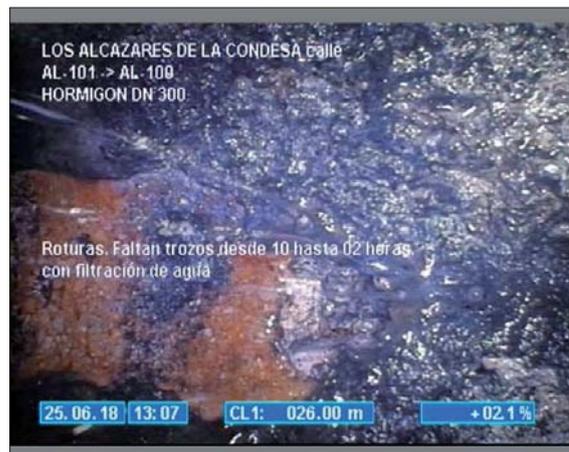
Foto: 4\_14A, MPEG #: 250618\_1, 00:06:15  
 26m, Roturas. Faltan trozos desde 10 hasta 02 horas, con filtración de agua

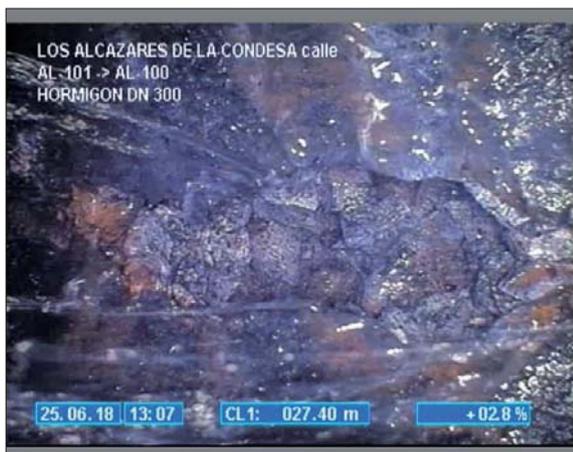
Foto: 4\_15A, MPEG #: 250618\_1, 00:06:37  
 27,4m, Roturas. Faltan trozos desde 10 hasta 02 horas, con filtración de agua

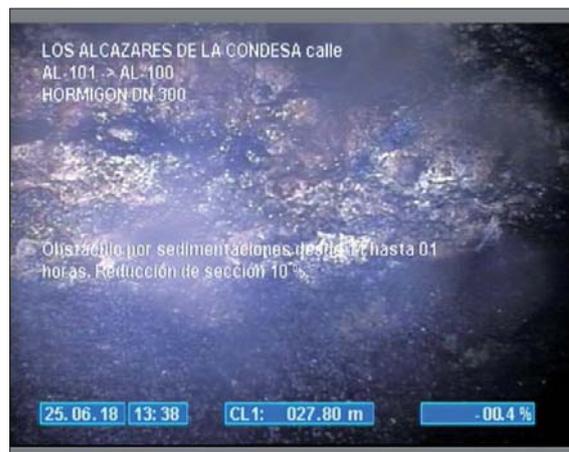
Foto: 4\_16A, MPEG #: 250618\_1, 00:08:03  
 27,8m, Obstáculo por sedimentaciones desde 11 hasta 01 horas. Reducción de sección 10%

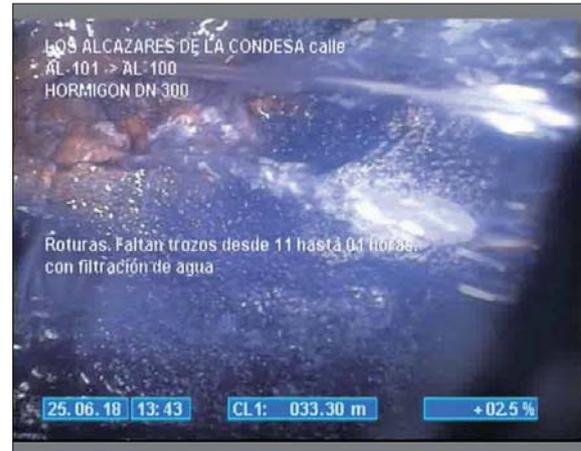
Foto: 4\_18A, MPEG #: 250618\_1, 00:08:44  
33,3m, Roturas. Faltan trozos desde 11 hasta 01 horas, con filtración de agua

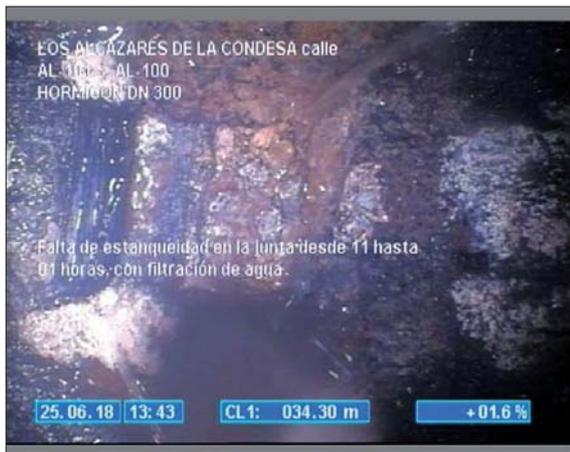
Foto: 4\_19A, MPEG #: 250618\_1, 00:09:03  
34,3m, Falta de estanqueidad en la junta desde 11 hasta 01 horas, con filtración de agua

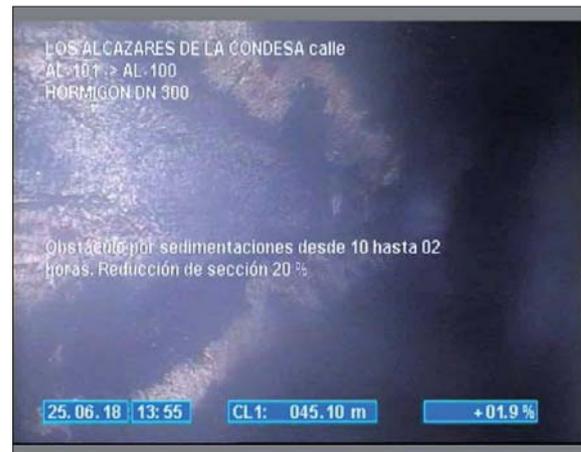
Foto: 4\_21A, MPEG #: 250618\_1, 00:11:11  
45,1m, Obstáculo por sedimentaciones desde 10 hasta 02 horas. Reducción de sección 20%

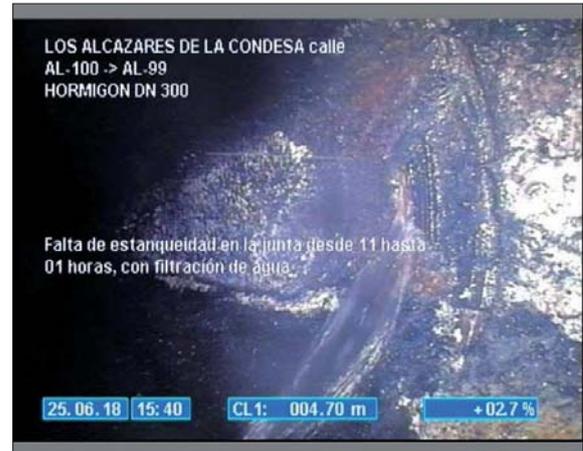
Foto: 5\_3A, MPEG #: 250618\_1, 00:01:21  
4,7m, Falta de estanqueidad en la junta desde 11 hasta 01 horas, con filtración de agua

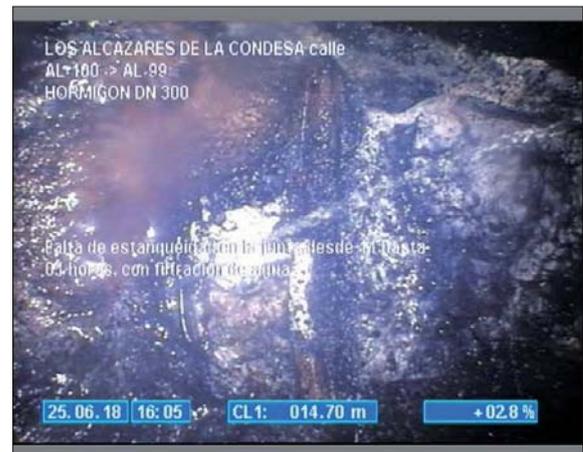
Foto: 5\_5A, MPEG #: 250618\_1, 00:03:04  
14,7m, Falta de estanqueidad en la junta desde 11 hasta 01 horas, con filtración de agua

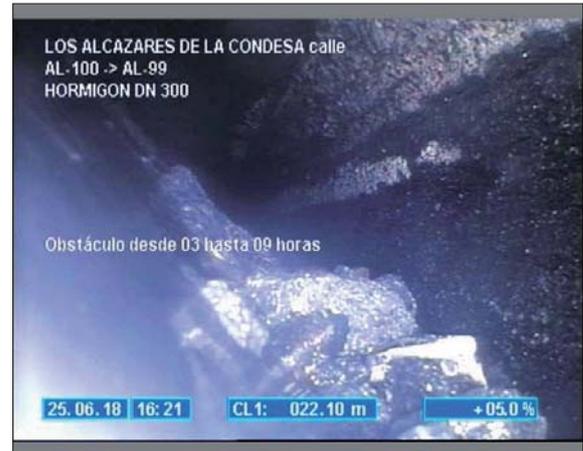
Foto: 5\_7A, MPEG #: 250618\_1, 00:03:54  
22,1m, Obstáculo desde 03 hasta 09 horas

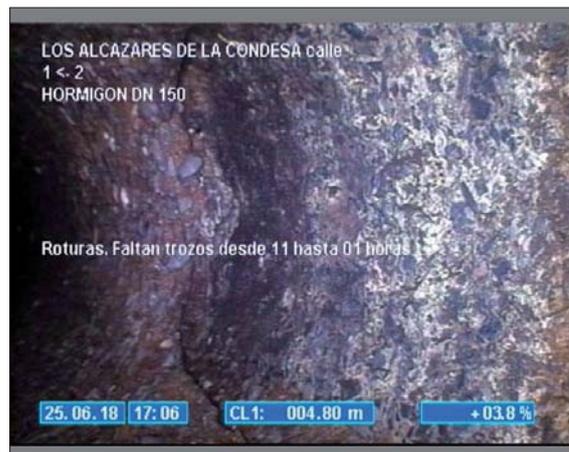
Foto: 6\_3A, MPEG #: 250618\_1, 00:01:24  
 4,8m, Roturas. Faltan trozos desde 11 hasta 01 horas

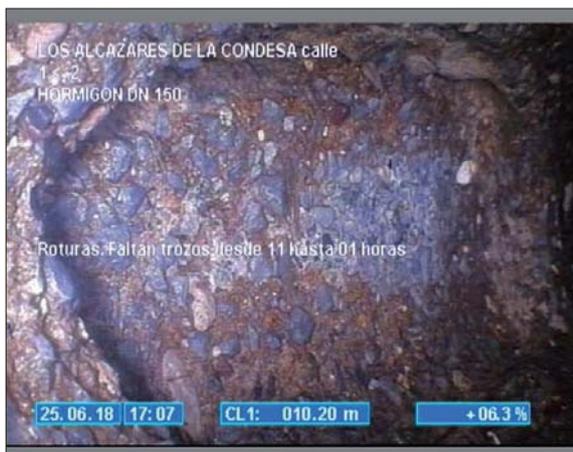
Foto: 6\_4A, MPEG #: 250618\_1, 00:02:09  
 10,2m, Roturas. Faltan trozos desde 11 hasta 01 horas

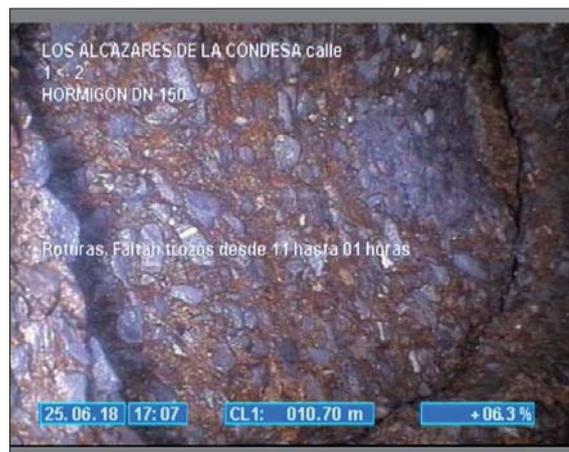
Foto: 6\_5A, MPEG #: 250618\_1, 00:02:27  
 10,7m, Roturas. Faltan trozos desde 11 hasta 01 horas

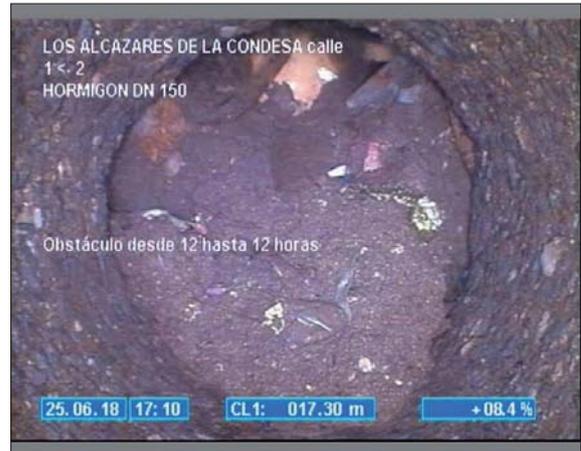
Foto: 6\_7A, MPEG #: 250618\_1, 00:04:03  
17,3m, Obstáculo desde 12 hasta 12 horas

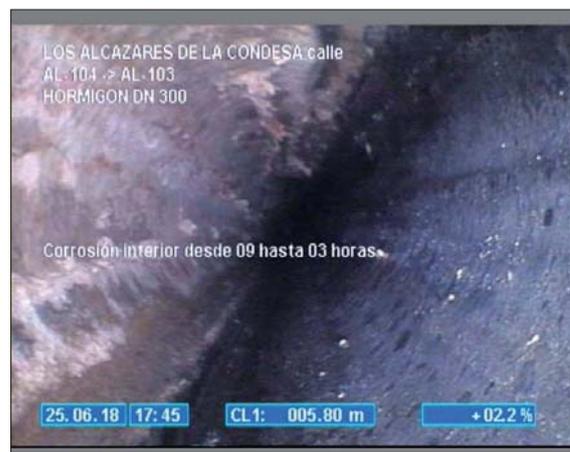
Foto: 7\_3A, MPEG #: 250618\_1, 00:00:51  
5,8m, Corrosión interior desde 09 hasta 03 horas

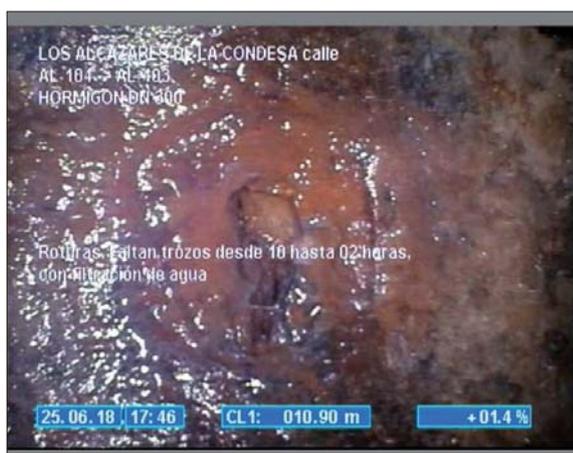
Foto: 7\_4A, MPEG #: 250618\_1, 00:01:50  
10,9m, Roturas. Faltan trozos desde 10 hasta 02 horas, con filtración de agua

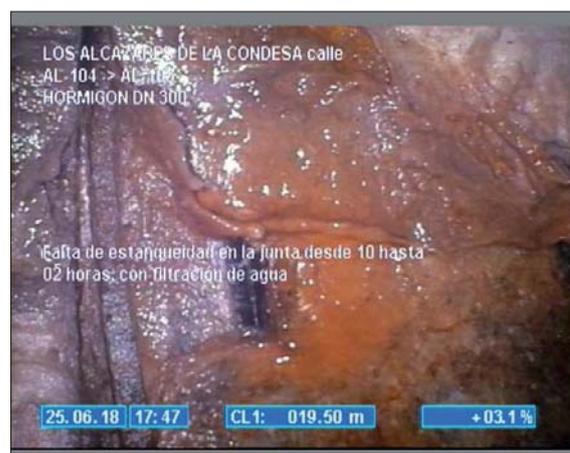
Foto: 7\_5A, MPEG #: 250618\_1, 00:02:52  
19,5m, Falta de estanqueidad en la junta desde 10 hasta 02 horas, con filtración de agua

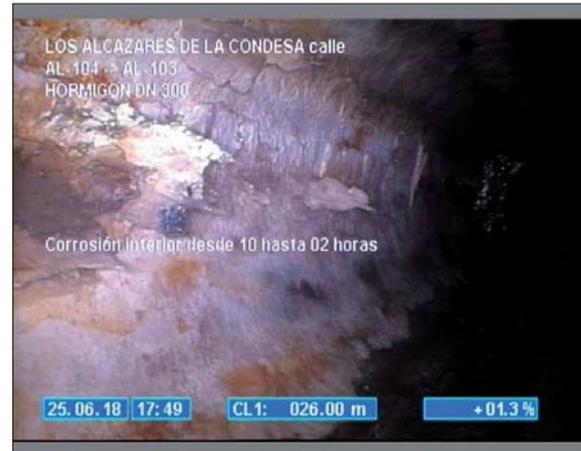
Foto: 7\_7A, MPEG #: 250618\_1, 00:04:10  
26m, Corrosión interior desde 10 hasta 02 horas
