INFORME DE INSPECCIÓN

Asunto: Verificación cumplimiento del pliego de prescripciones técnicas para la contratación del “Servicio de densitometría ósea, Marie Curie-DEXA”, con expediente CSE/9999/1100959664/20/PA, del centro “Residencial Dos Aguas S.L.”

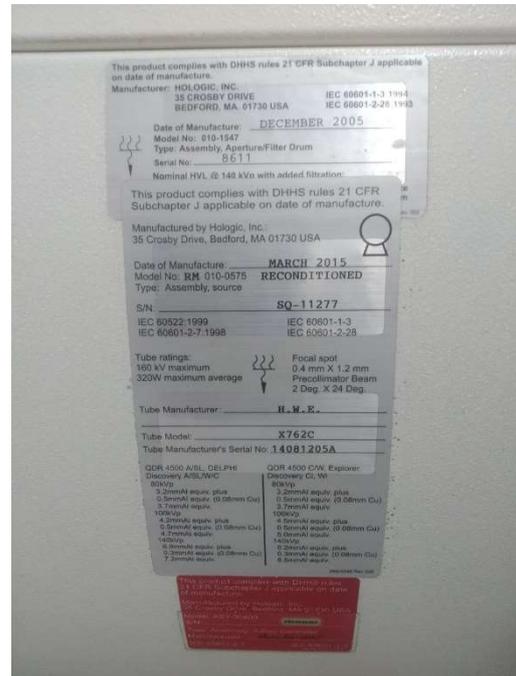
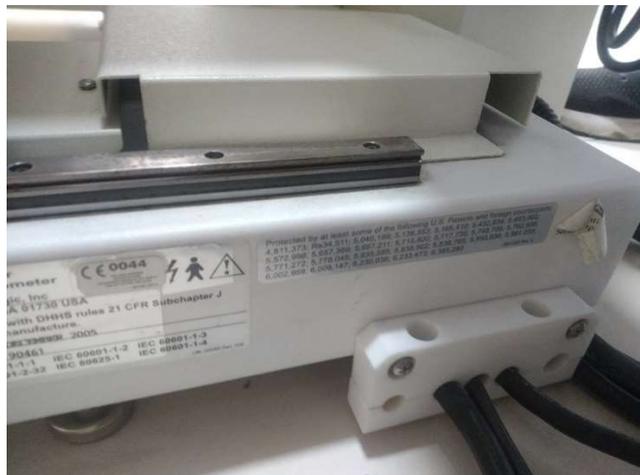
1. El equipo que ofertan es el densitómetro Hologic Explorer W, con número de serie 90461 de 140 KV de tensión máxima y 10 mA de máxima intensidad de trabajo
2. El tubo, modelo X762C con nº de serie 14081205A de 160 KV de tensión máxima y 10 mA de máxima intensidad de trabajo, tal y como se describe en el informe Técnico de Protección Radiológica de 2021, que se adjunta.
3. El equipo fue fabricado inicialmente en diciembre de 2005 y reacondicionado en marzo de 2015, tal y como acreditan las imágenes tomadas en el momento de la inspección y que se adjuntan:

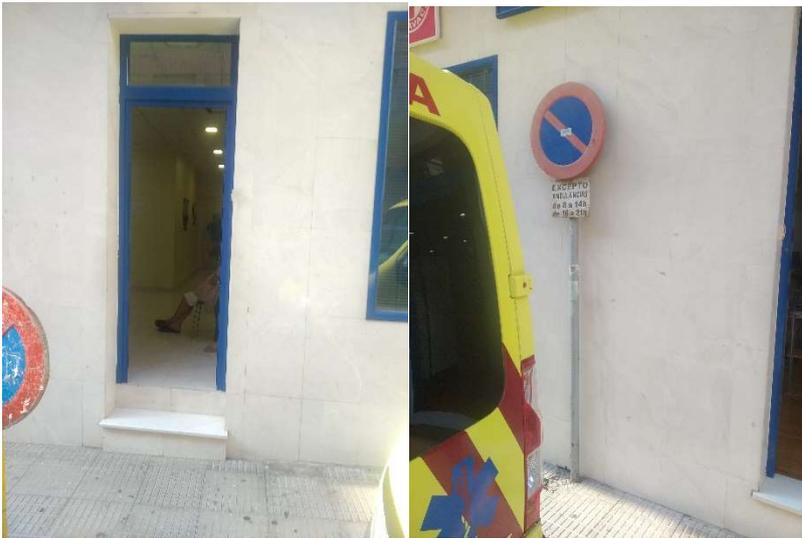
1.- El apartado d) establece que no existirán barreras arquitectónicas:

El centro posee dos entradas, una por la zona donde está el vado que posee para vehículos de transporte sanitario, que no es accesible con camilla y silla de ruedas, situado en la calle Guillerma, s/n, y otra por la calle Avenida Maruja Garrido, que no dispone de vado permanente para ambulancias y que si es accesible, tal y como se muestra en las siguientes fotografías.

Las dos imágenes superiores muestran el acceso por la zona donde está el vado para ambulancias en la calle Guillerma, s/n.

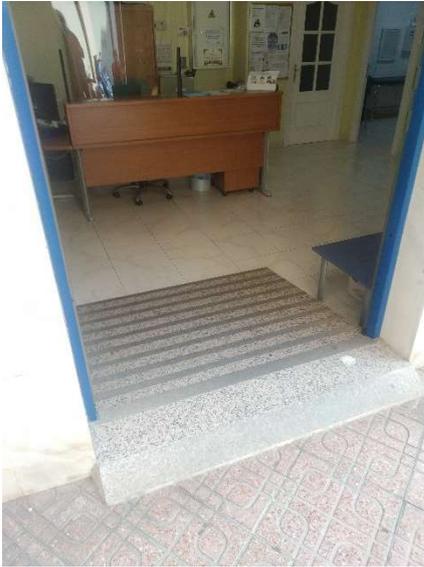
Esta imagen muestra el acceso por la puerta que da a la Avenida Maruja Garrido

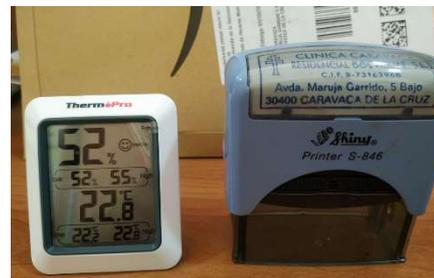
- a) No dispone de tomas de oxígeno y vacío centralizada
- b) El día de la visita de la inspección, no dispone de sistema de control de humedad relativa del aire en la sala donde se encuentra el equipo. Posteriormente aporta imagen con la adquisición de aparato para control de humedad relativa (se adjunta imagen).
