## INFORME DE INSPECCIÓN

**Fecha:** 09/09/2021

**Asunto:** Verificación cumplimiento del pliego de prescripciones técnicas para la contratación del “Servicio de densitometría ósea, Marie Curie-DEXA”, con expediente CSE/9999/1100959664/20/PA, del centro “Clínica Alfonso X”

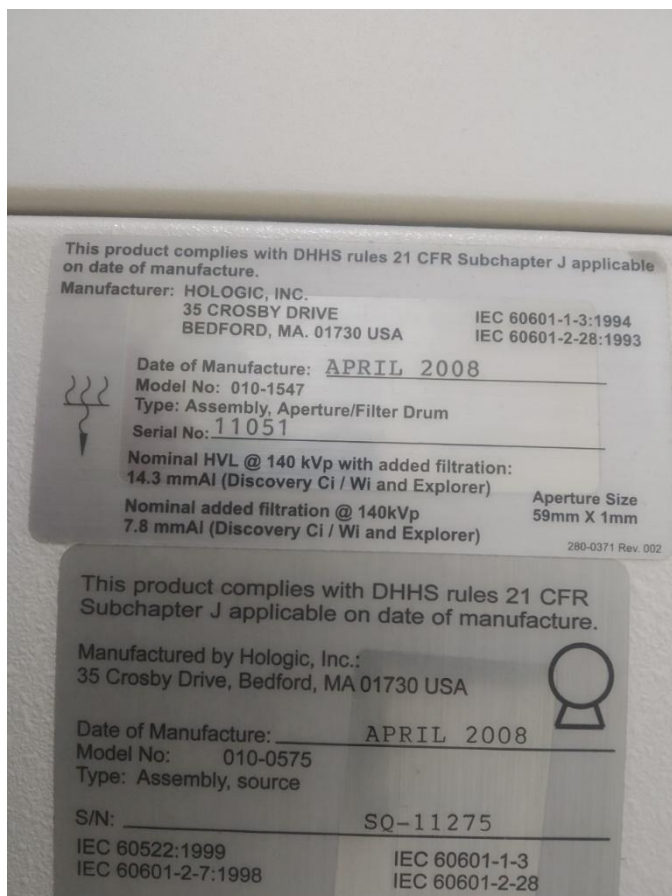
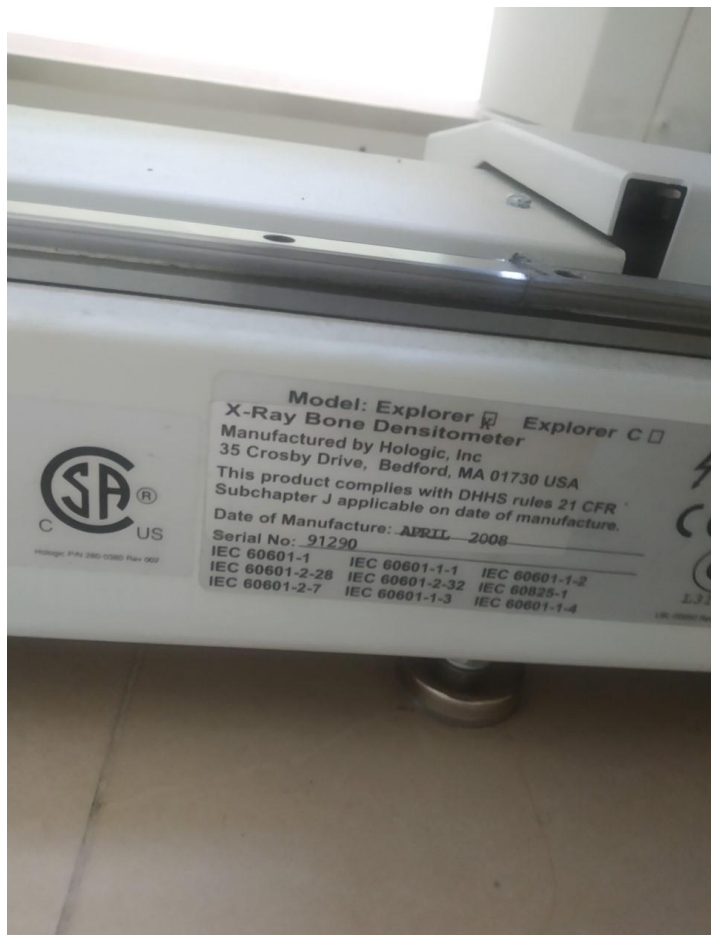
1. El equipo que ofertan es el densitómetro Hologic Explorer W, con número de serie 91290 de 140 KV de tensión máxima y 3 mA de máxima intensidad de trabajo.
2. El tubo es marca Lhomann, modelo 160/25 HR con nº de serie 16074185 de 140 KV de tensión máxima y 3 mA de máxima intensidad de trabajo, tal y como se describe en el Informe Técnico de Protección Radiológica de 2021, que se adjunta.
3. El equipo fue fabricado en abril de 2008, tal y como acreditan las imágenes tomadas en el momento de la inspección y que se adjuntan:

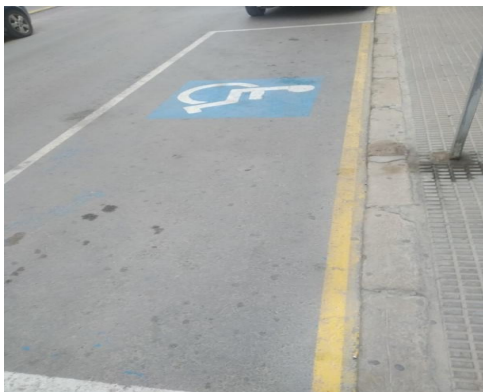
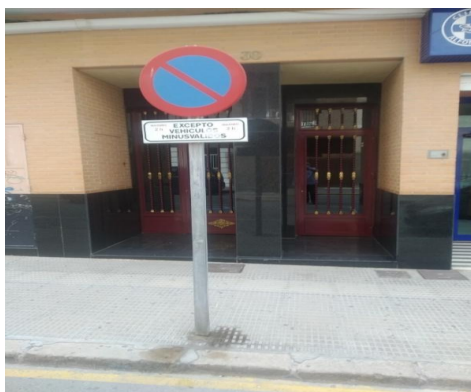
El apartado e) del PPT, donde se establece que permitirá el acceso a vehículos de transporte sanitario mediante un vado que asegure su estacionamiento. El vado existente es para vehículos de minusválidos y por tanto, en caso de estar ocupado por uno de estos vehículos, no se garantizaría el acceso al de transporte sanitario. Se adjuntan imágenes del vado.

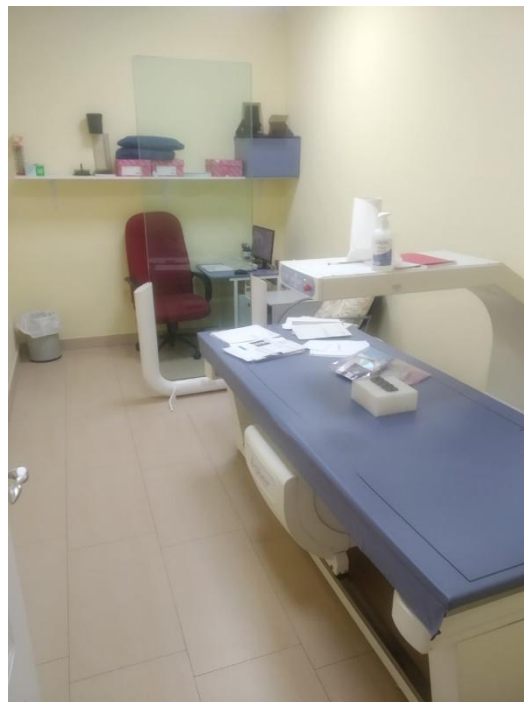
Se adjunta la imagen tomada de esta sala nº 2.

- a) La sala de densitometría tiene una superficie útil de 11 m<sup>2</sup>.
- b) No dispone de cabina para exploración del paciente.
- c) No dispone de toma de oxígeno y vacío centralizada.
- d) No dispone de sistema de control de humedad relativa del aire.
- e) No dispone de sistema de lavado de manos.
