INFORME DE INSPECCIÓN DE ESTRUCTURA

CEIP HNOS. SAN ISIDORO Y SANTA FLORENTINA. CASA DEL NIÑO

PETICIONARIO: DIRECCIÓN GRAL. DE CENTROS EDUCATIVOS. CARM

N/REF.: I-17/28451

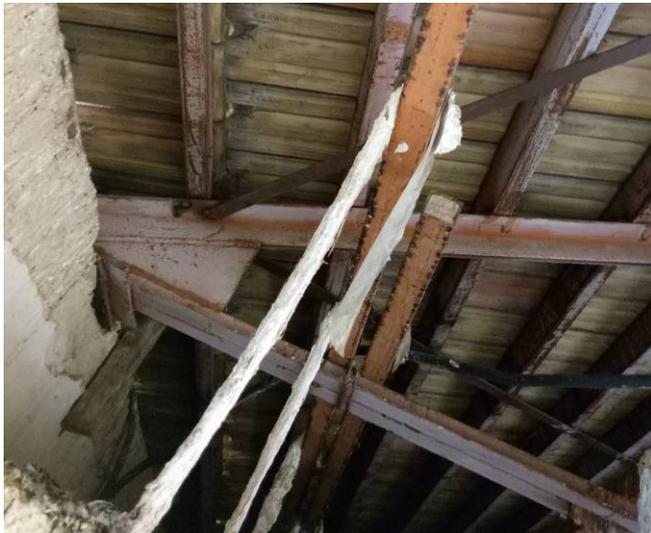
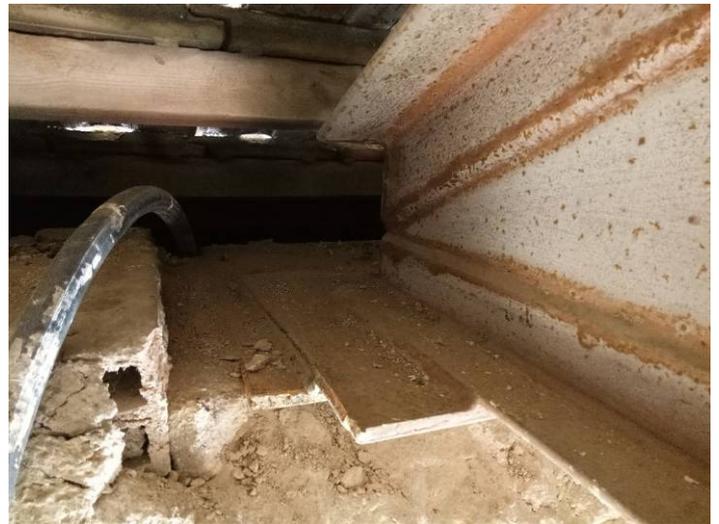
Detalles de apoyo de una cercha sobre el muro de carga.

Se observa en las fotografías como todos los nudos se encuentran reforzados con planchas metálicas que rigidizan la estructura en estas zonas.

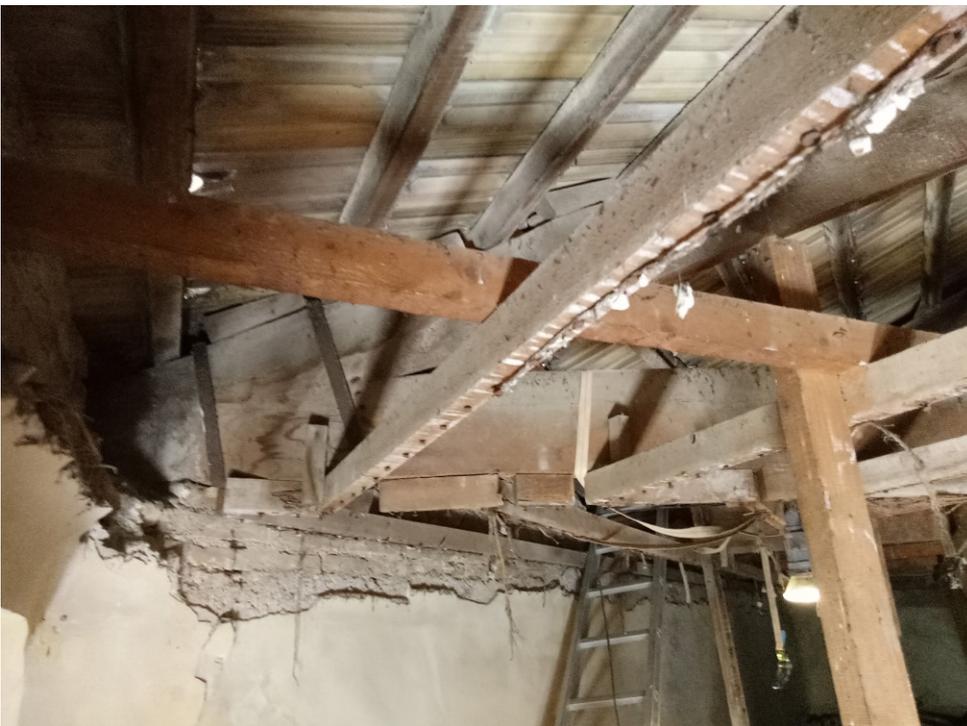
Detalle de apoyo de la cercha sobre los muros de carga.

En las fotografías anteriores se observa que el estado de conservación de los herrajes metálicos de conexión de los tablones es aceptable.

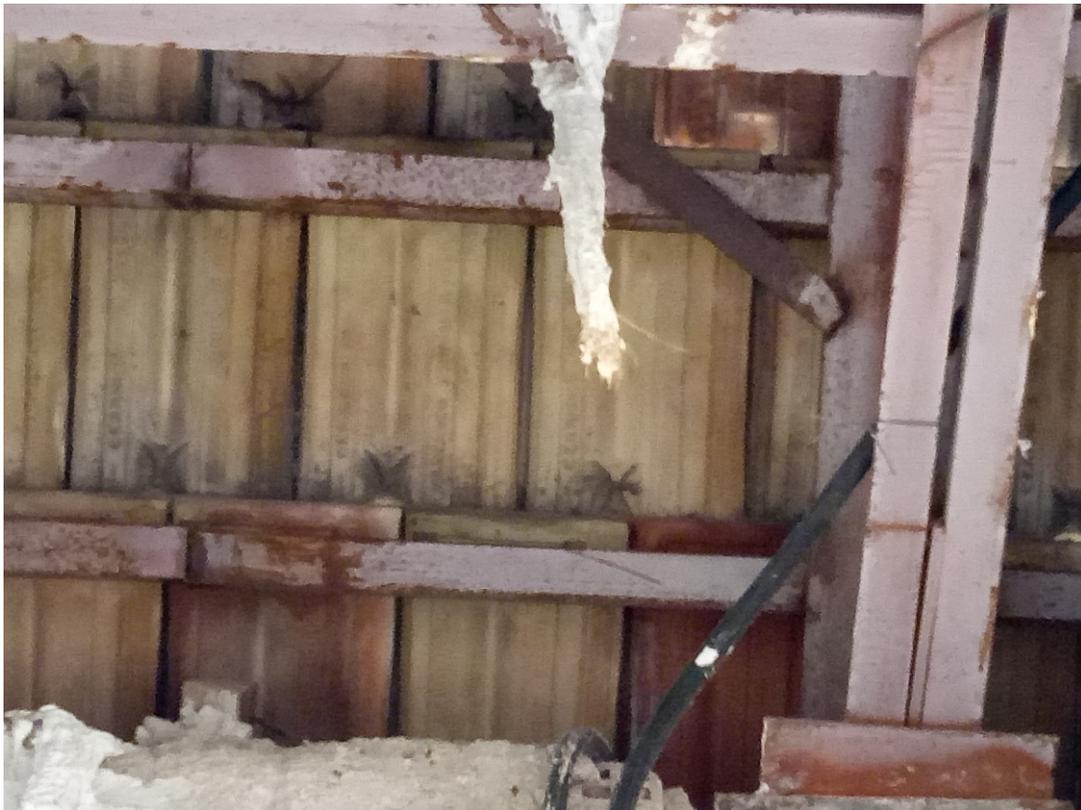
- Corrosiones en perfiles metálicos de las cerchas; En las zonas inspeccionadas se ha podido determinar que los perfiles angulares que componen las cerchas se encuentran oxidados de forma generalizada. No obstante, en ninguna de las zonas inspeccionadas se ha observado una pérdida de sección importante que pueda poner en riesgo la capacidad estructural de los perfiles. El origen de esta patología se encuentra en la pintura de recubrimiento de los perfiles, la cual ha perdido su capacidad de proteger a los elementos metálicos.

Elementos metálicos oxidados y pintura de recubrimiento en mal estado.

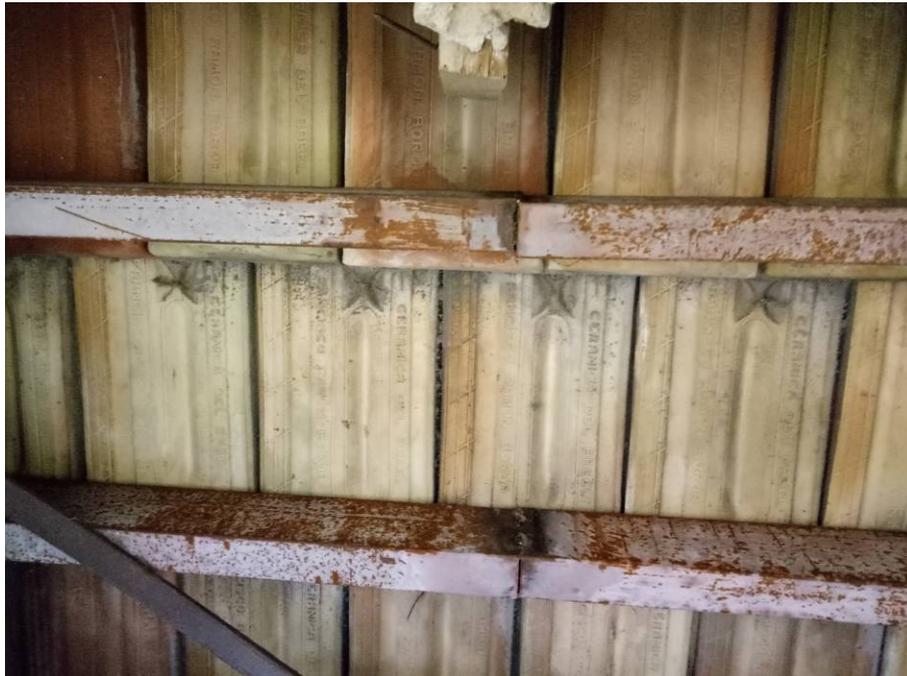
- Las correas dispuestas sobre las cerchas metálicas y formadas por perfiles rectangulares de 100x50 mm se encuentran soldadas de forma deficiente, el cordón de soldadura es escaso, estando muchos de los perfiles únicamente punteados, habiéndose llegado a separar en algunas zonas.

Correas metálicas soldadas de forma deficiente y oxidadas.

- Las correas metálicas formadas por perfiles rectangulares de 100x50 mm dispuestas sobre las cerchas y que sirven de elemento de sustentación de los elementos de cubrición de la cubierta se encuentran soldadas de forma deficiente.
- La pintura de protección de los perfiles metálicos se encuentra muy deteriorada, habiendo perdido la capacidad de protección de los elementos metálicos existiendo principios de corrosión de forma generalizada, si bien, en las zonas estudiadas, la pérdida de sección de los perfiles metálicos es escasa o nula.

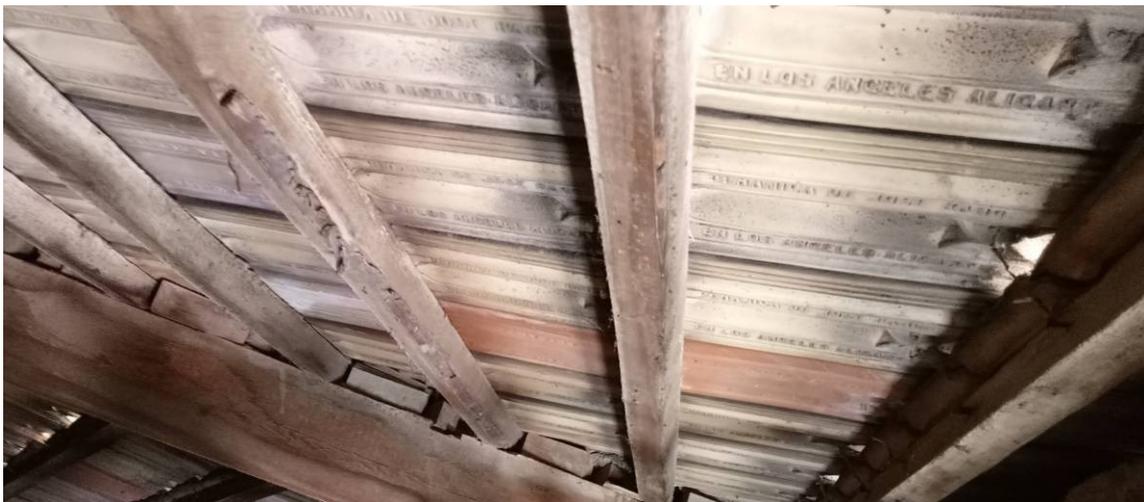
- Las correas de madera dispuestas sobre las cerchas de madera de todas las cubiertas ejecutadas de esta forma se encuentran deterioradas por una exposición a un ambiente agresivo, ya que se encuentran en contacto directo con las tejas de la cubierta. No existe un riesgo inminente de que se pueda producir un fallo de estos elementos ya que los solicitaciones que han de soportar son bajas, si bien, se ha de tener en cuenta para proceder a su sustitución a medio plazo.

Correas de madera deterioradas.

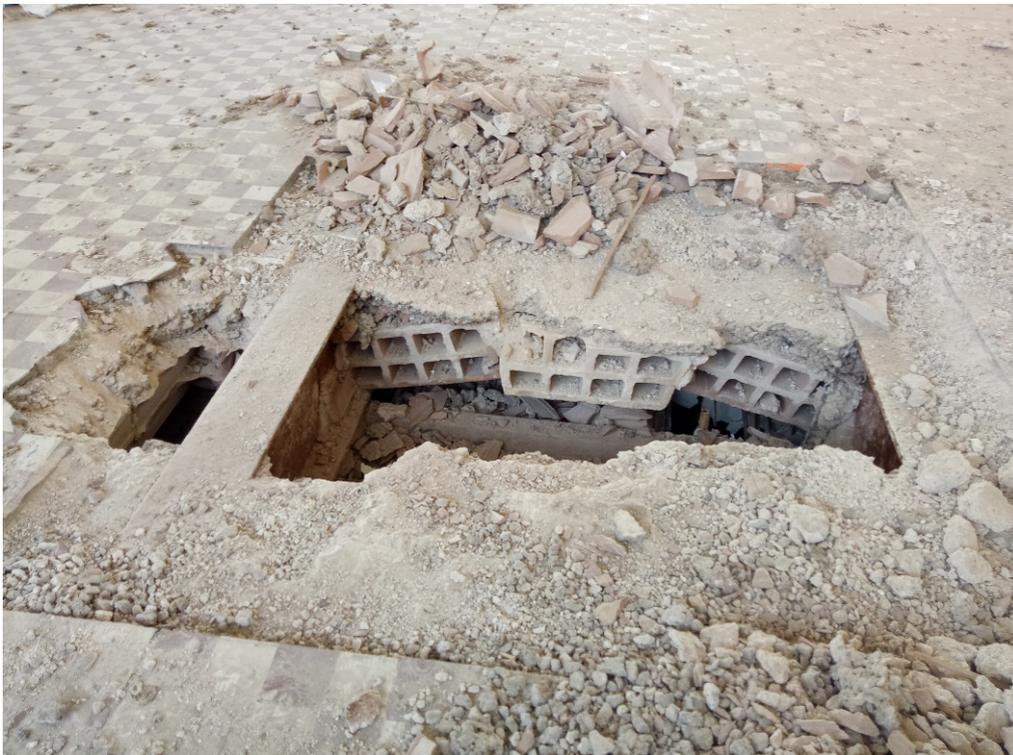
Cata realizada en forjado. Se observan las vigas IPN-220 y el entrevigado formado con ladrillos huecos trapezoidales.

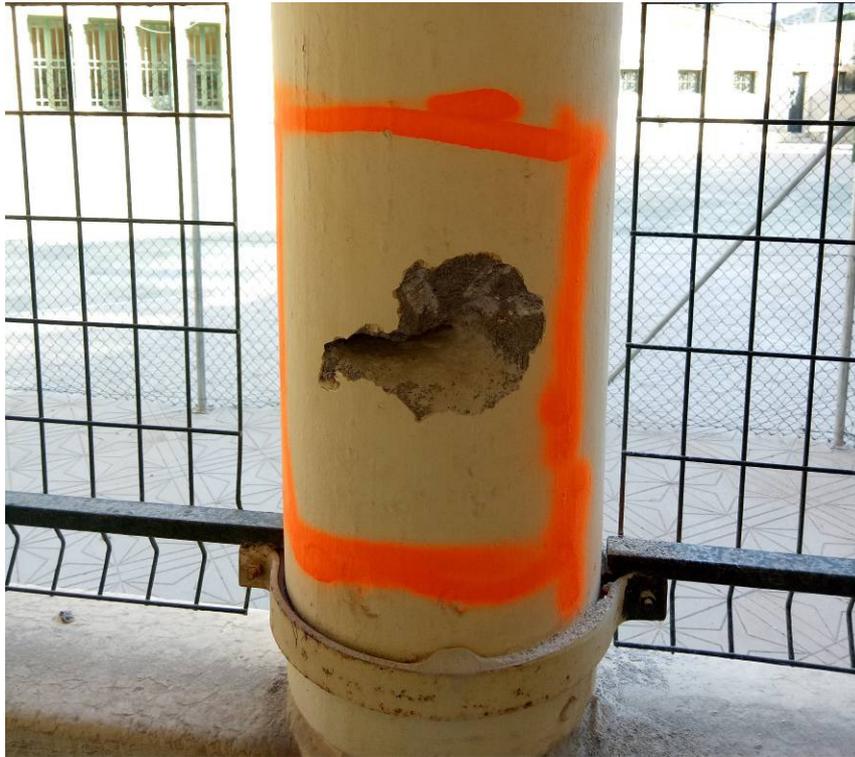
Detalle de cata realizada en pilar de hormigón. No se dispone de armadura en la sección.

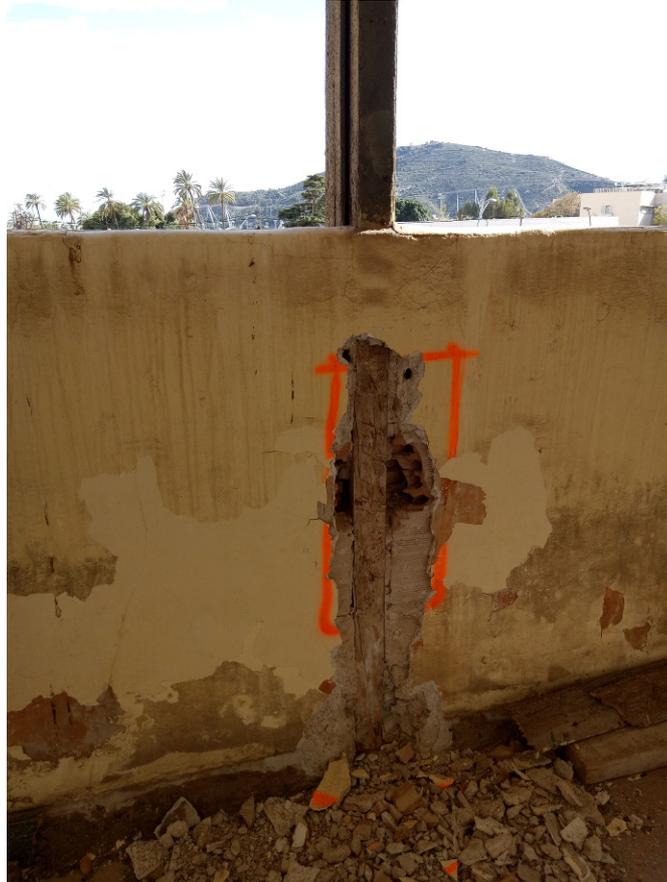
Para los elementos de madera podemos indicar que si bien los valores de esfuerzos calculados no resultan elevados, las secciones se encuentran muy deterioradas debido a su exposición a un ambiente agresivo sin contar con ningún tipo de protección adicional por lo que su capacidad estructural se ha visto reducida para soportar los esfuerzos, produciéndose diversas deformaciones, mas acentuadas sobre el dintel.

Detalle de cata realizada en pilar de madera del pórtico de porche de planta primera de ala norte. Se observa el deterioro de la madera.

Los elementos de madera de los pórticos se encuentran en un estado de conservación deficiente debido a que se encuentran expuestos a un ambiente agresivo sin ningún tipo de protección adicional, y aunque los esfuerzos provocados por las sobrecargas no son excesivos, la capacidad de resistirlos se ha visto reducida considerablemente, produciéndose deformaciones importantes sobre todo en los elementos que trabajan a flexión.

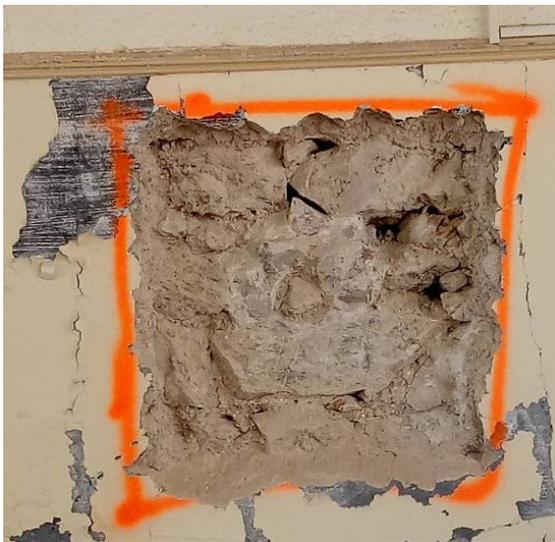
CATA 1. Muro de piedra. Espesor 60 cms

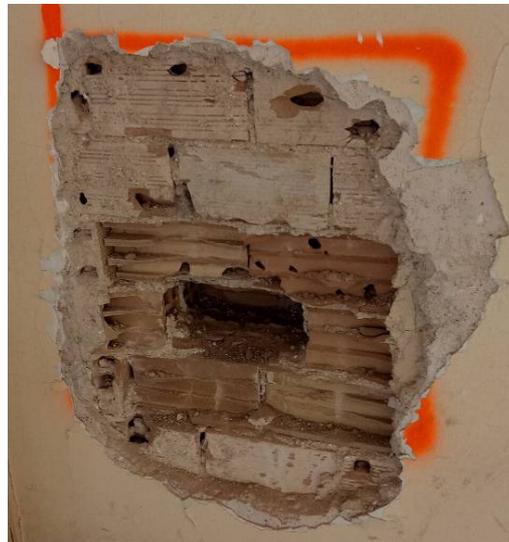
CATA 2. Muro de ladrillo hueco. Espesor 40 cms

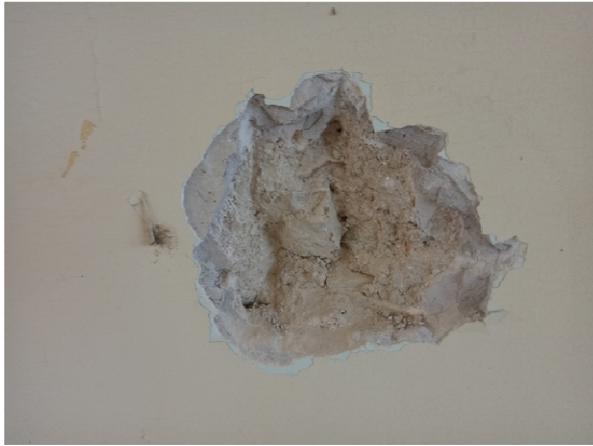
CATA 3. Muro de piedra. Espesor 25 cms

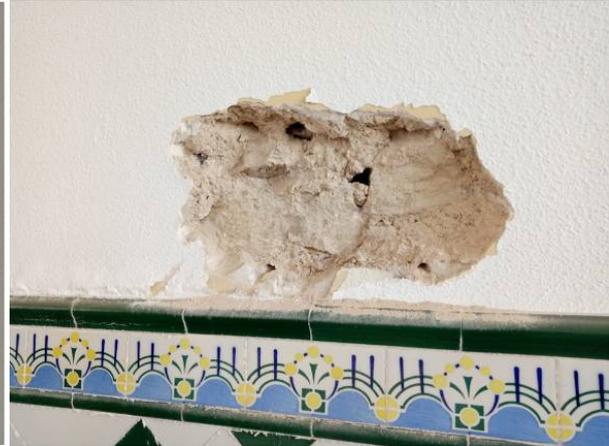
CATA 4. Muro de piedra. Espesor 60 cms

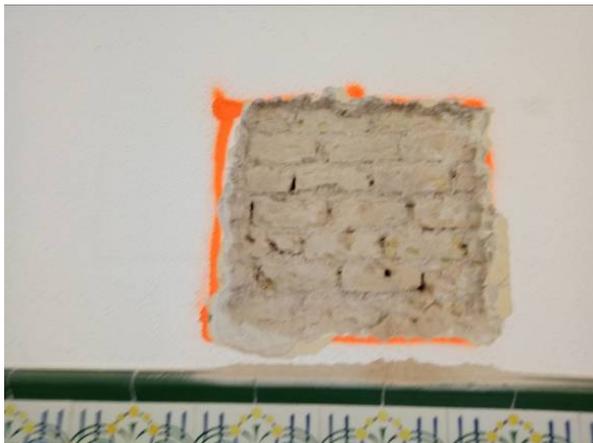
CATA 5. Muro de ladrillo macizo. Espesor 30 cms

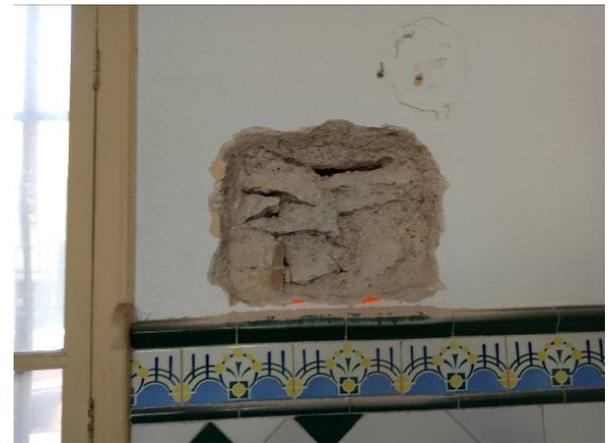
CATA 6. Muro piedra. Espesor 60 cms
