CONSEJERÍA DE AGUA, AGRICULTURA, GANADERÍA, PESCA Y MEDIO AMBIENTE.

SERVICIO DE PESCA Y ACUICULTURA.

**“SEGUIMIENTO AMBIENTAL DE LA EJECUCIÓN DE LA OBRA DE
RECUPERACIÓN PESQUERA DE LA ENCAÑIZADA DEL VENTORRILLO,
ENCOMENDADA A LA EMPRESA PUBLICA TRAGSA”.**

ENERO, 2022

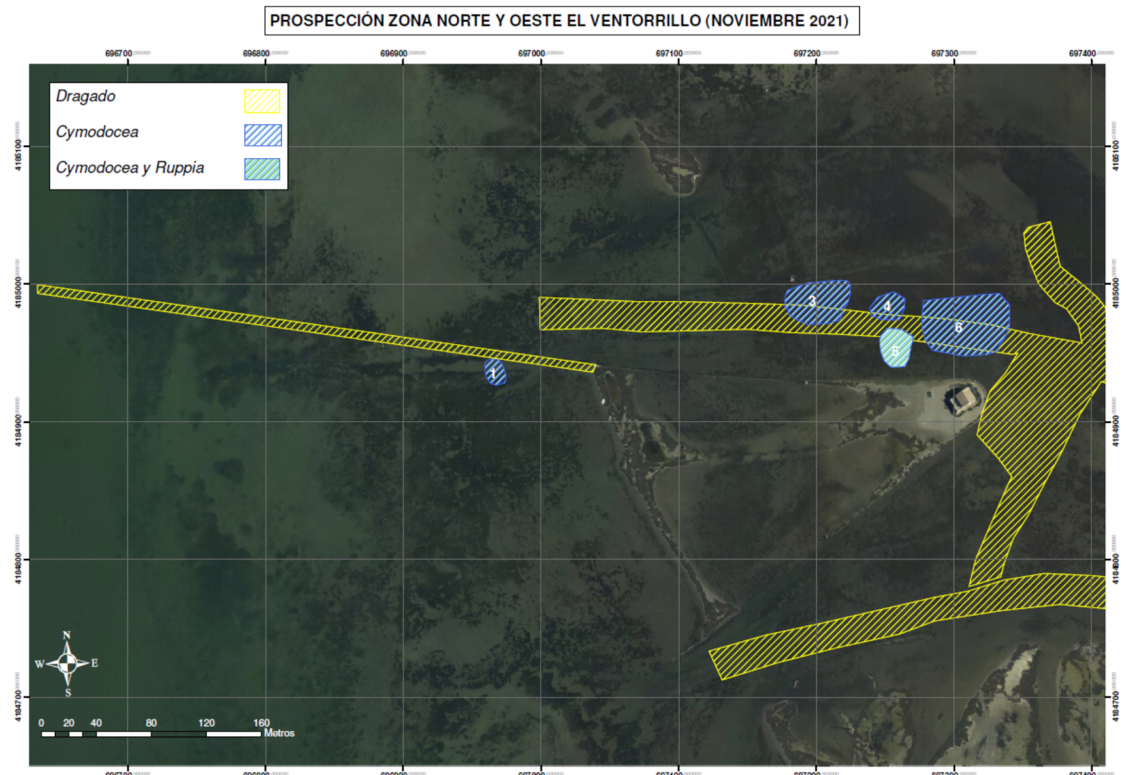
Plano 1. Zona norte y oeste indicando las superficies aproximadas que entra dentro de la recuperación de calado previsto.

En el plano 1, se muestra la zona norte y oeste indicando las superficies aproximadas que entra dentro de la recuperación de calado previsto. La superficie de cada área detectada dentro de la zona de dragado es: Área 1: 420 m², Área 2: 80 m², Área 3: 130 m², Área 4: 1.100 m². El área total aproximada de la cada mancha es esta: Área 1: 1.200 m², Área 2: 390 m², Área 3: 520 m² y Área 4: 2.400 m²

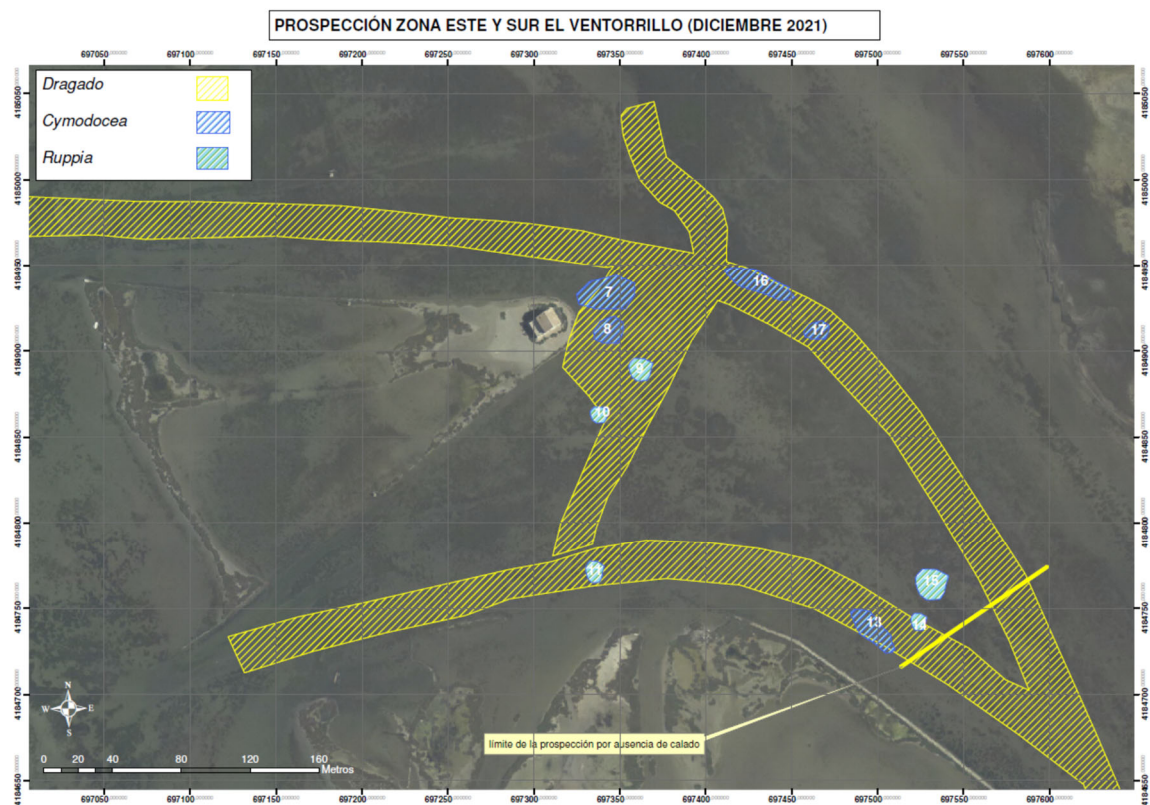
Plano 2. Zona este y sur indicando las superficies aproximadas que entra dentro de la recuperación de calado previsto.

A falta de la superficie a lo largo del muro, se han estimado las siguiente, superficies: ramal norte de Y; 1.600 m² , ramal sur de Y y zona de arte de pesca; 1.720 m²; resto de superficie (aproximación); 1.500 m². TOTAL: 4.820 m².
