Instituto de Seguridad  
y Salud Laboral

# **ESTUDIO DE LOS RIESGOS EN LA INSTALACION Y MANTENIMIENTO DE PANELES SOLARES FOTOVOLTAICOS EN TEJADOS Y CUBIERTAS LIGERAS**

**Juan Bernal Sandoval**  
**Agustín Mínguez Samper**  
**Mayo de 2014**

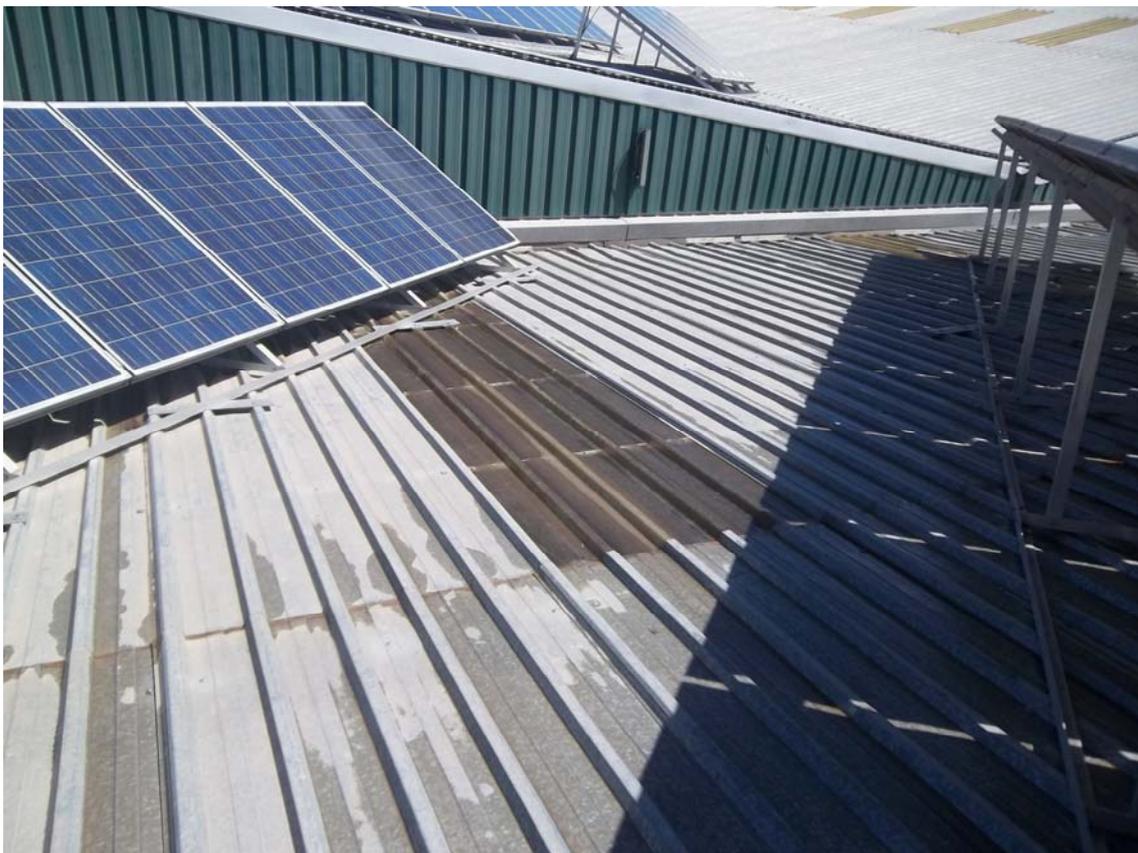
De las 18 instalaciones estudiadas, 16 de ellas incorporaban sobre parte de la superficie donde se hallaban colocados los paneles solares elementos frágiles (claraboyas y lucernarios) destinados al paso de la luz solar al interior de las naves

En la disposición de los paneles solares fotovoltaicos, junto a los elementos frágiles, primaba el criterio de orientación al sol para la generación de energía ante cualquier otro. Se puede observar en foto anterior como los paneles se hallan dispuestos sobre un lucernario sin tener en cuenta su baja resistencia mecánica y la necesidad de acceder a los mismos para realizar tareas de mantenimiento o inspección posteriores a su instalación.

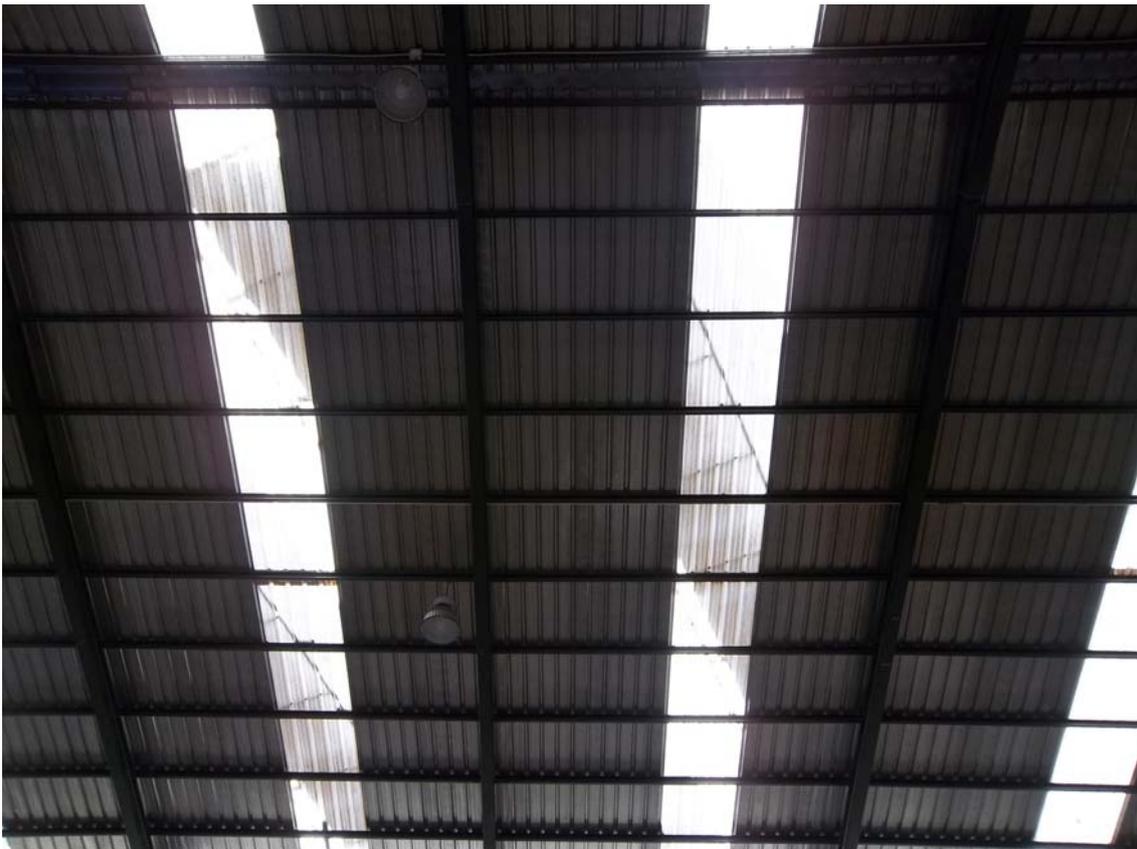
Por lo que respecta a las medidas preventivas para eliminar el riesgo, se comprobó que en ninguna de las instalaciones que se estudiaron se habían dispuesto protecciones específicas para evitar la caída por éstos elementos frágiles.

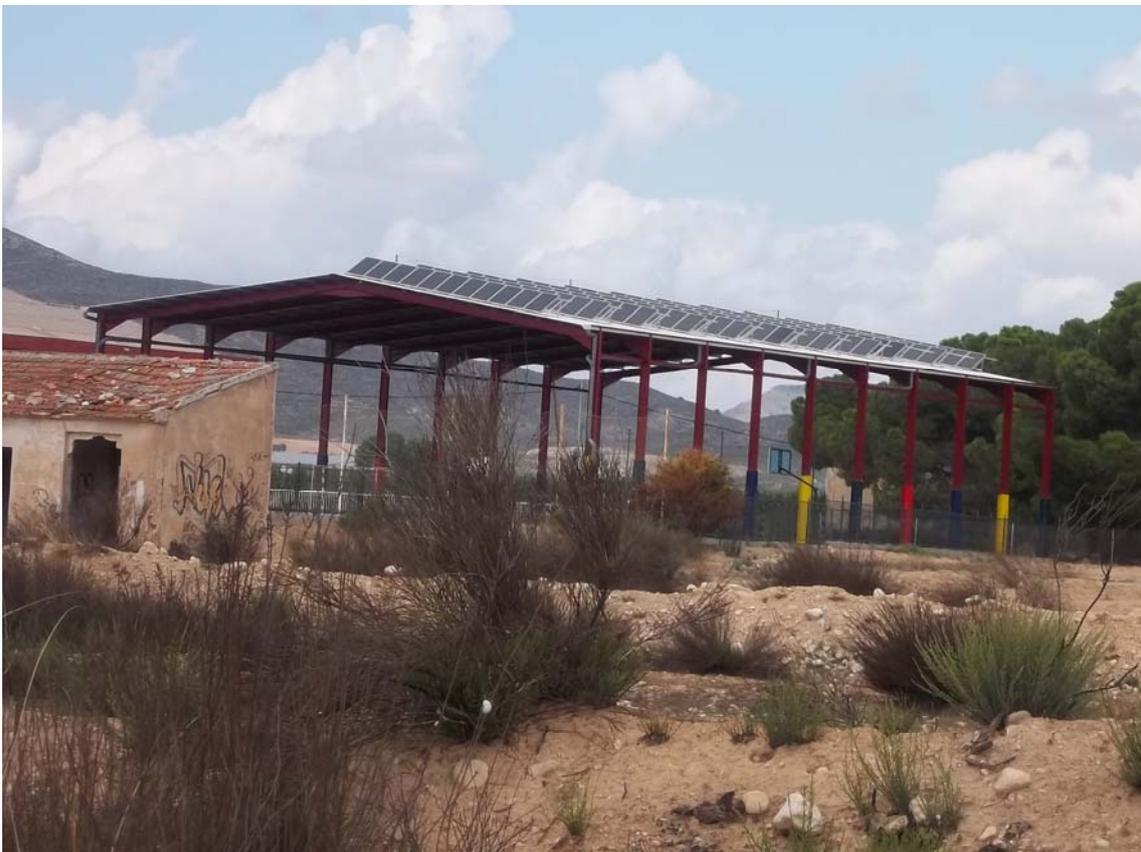
En la totalidad de las instalaciones que engloban el estudio existían en la cubierta o superficies en altura zonas con peligro de caída. En la totalidad de los casos las zonas peligrosas se hallaban en el perímetro exterior de la cubierta o tejado, no obstante, dada la configuración de los diversos cuerpos o naves que conformaban los centros de trabajo, se comprobó que en algunas ocasiones aquellos se solapaban dejando en las zonas colindantes peligros de caída al existir huecos o diferentes niveles entre techados.

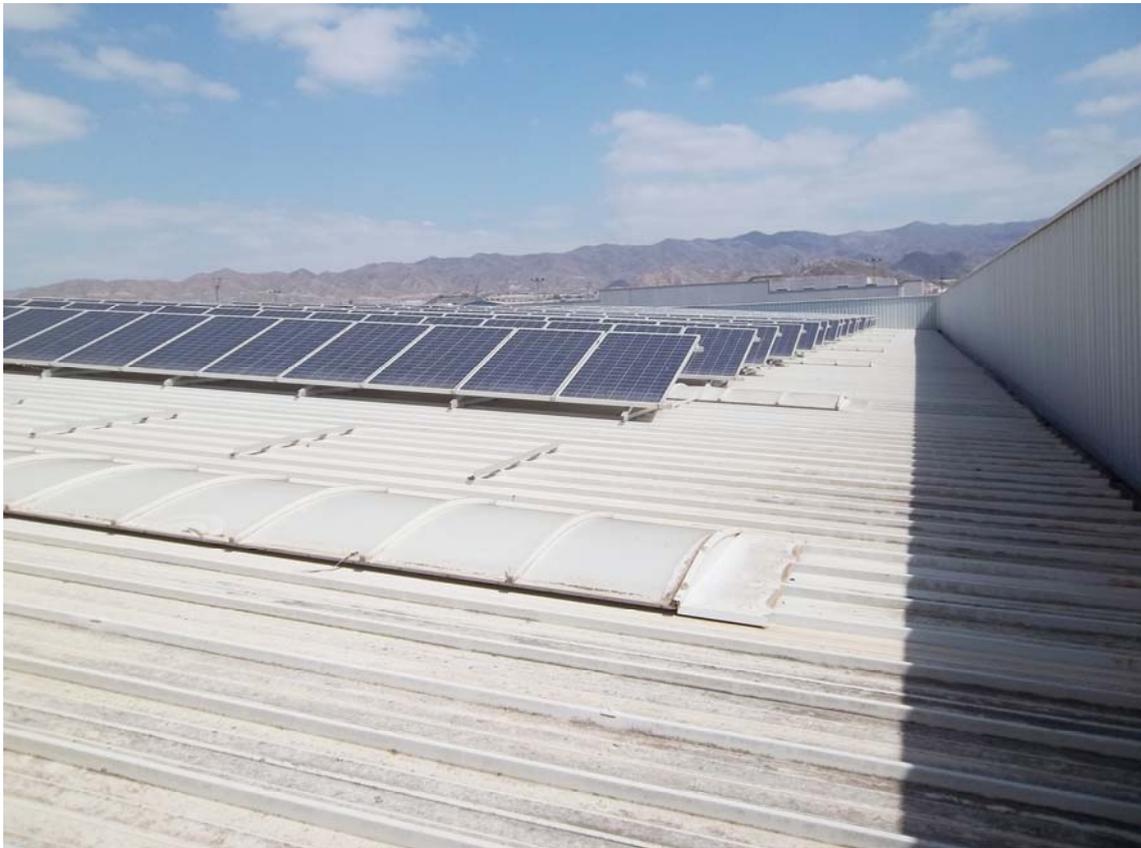
Los paneles de cerramiento o de decoración de las fachadas de las naves en algunas de las construcciones se diseñaron sobrepasando el nivel del tejado, lo que proporciona un buen método de protección para eliminar el riesgo de caída de altura por los aleros y bordes.

No obstante, indicar que debido a la inclinación de los tejados, éstos paneles no sobresalían de forma uniforme por toda la superficie del tejado, quedando en todas las naves a ras de la cumbre o a unos pocos centímetros de ésta.

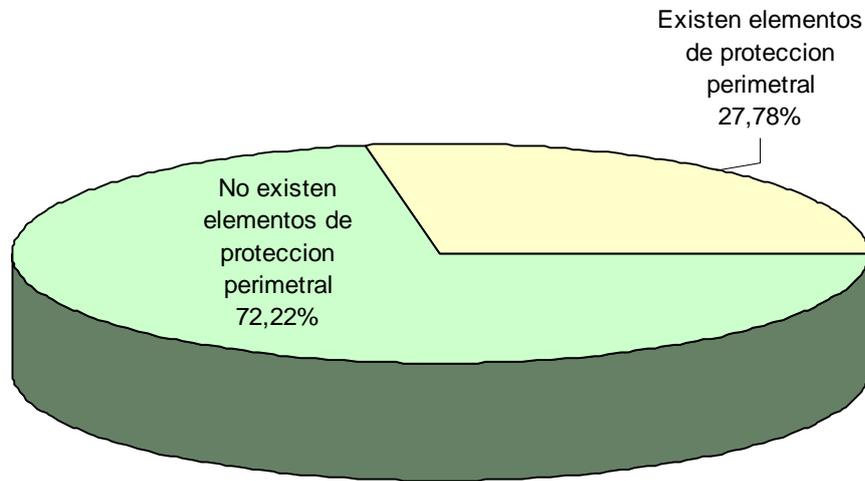
De forma concreta sólo en el 27,78% de los centros visitados se observaron elementos de protección perimetral que reducían las zonas de peligro de caída de altura, pero en ningún caso se habían eliminado por completo ya que existían partes en que dicha protección no era útil.

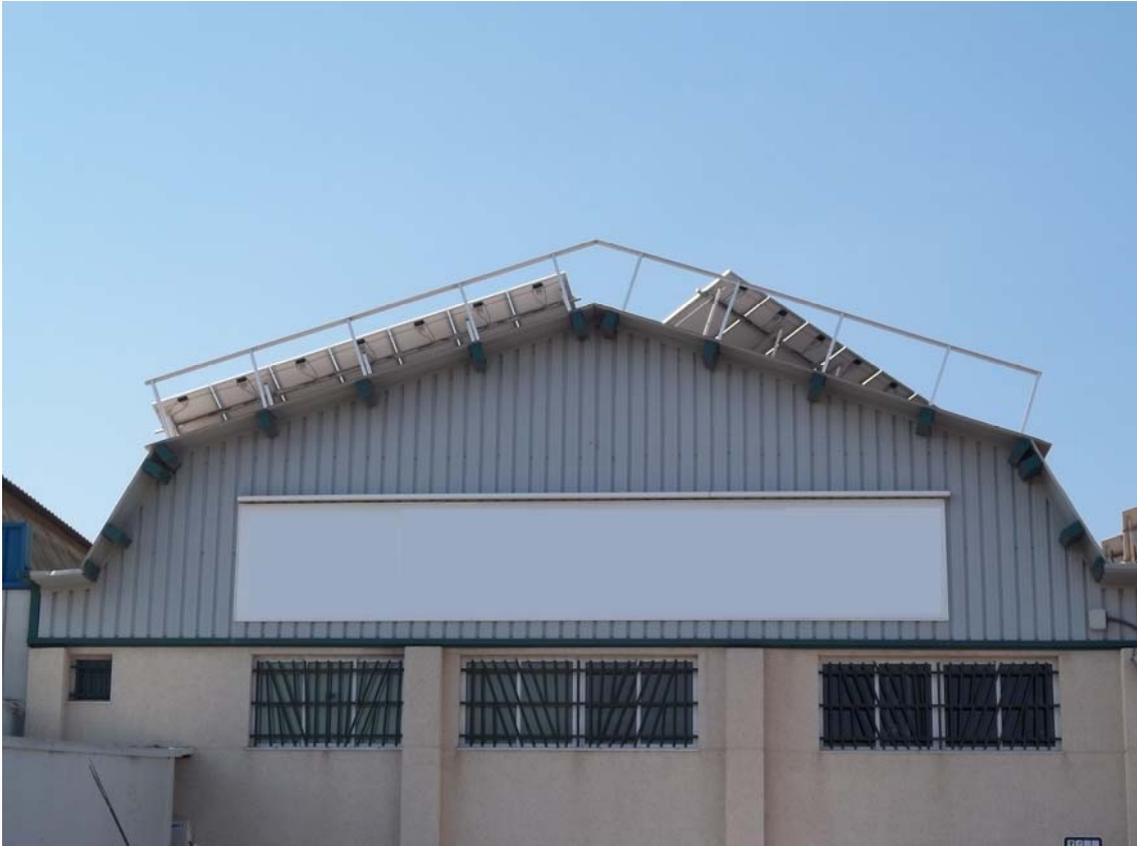
En otros casos se habían empleado sistemas de protección de borde que a modo de barandillas cubrían parte de los aleros de los tejados. Tampoco en éste caso se cerró todo el perímetro o zona de peligro de caída.

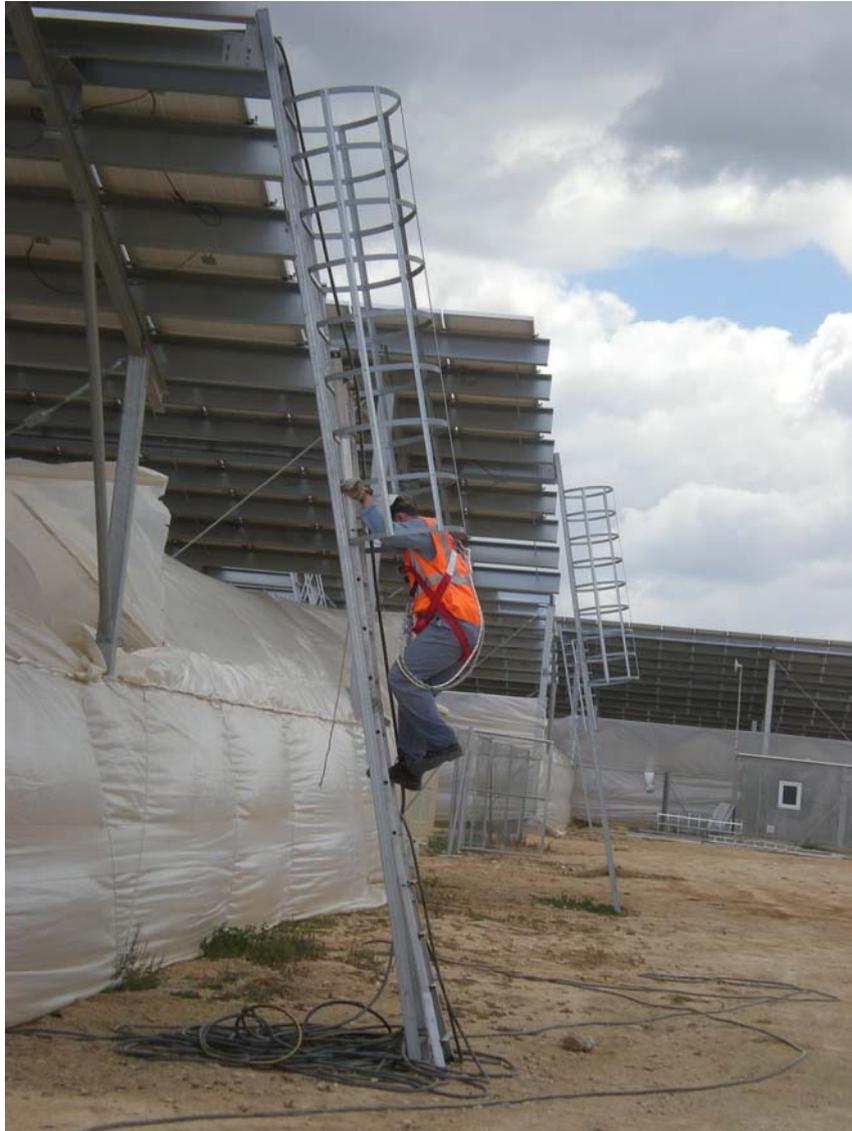
Solo en una de las instalaciones se observó que las escalas eran incompletas ya que carecían de largueros que sobresalieran de la superficie a la que se accedía al menos 1 metro.

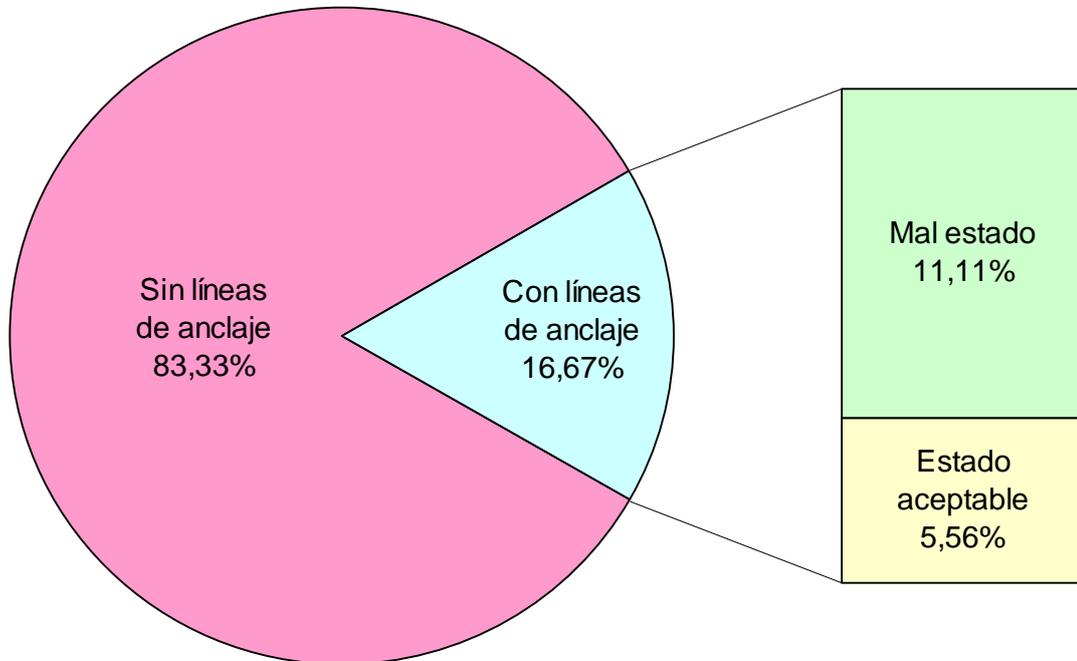
El 16,67% de las instalaciones disponían de sistemas para la sujeción de los arneses de los trabajadores mediante líneas de anclaje flexibles realizadas mediante cable de acero. El resto de instalaciones no disponía de ningún

elementos específicos y adecuado para la sujeción de los arneses.

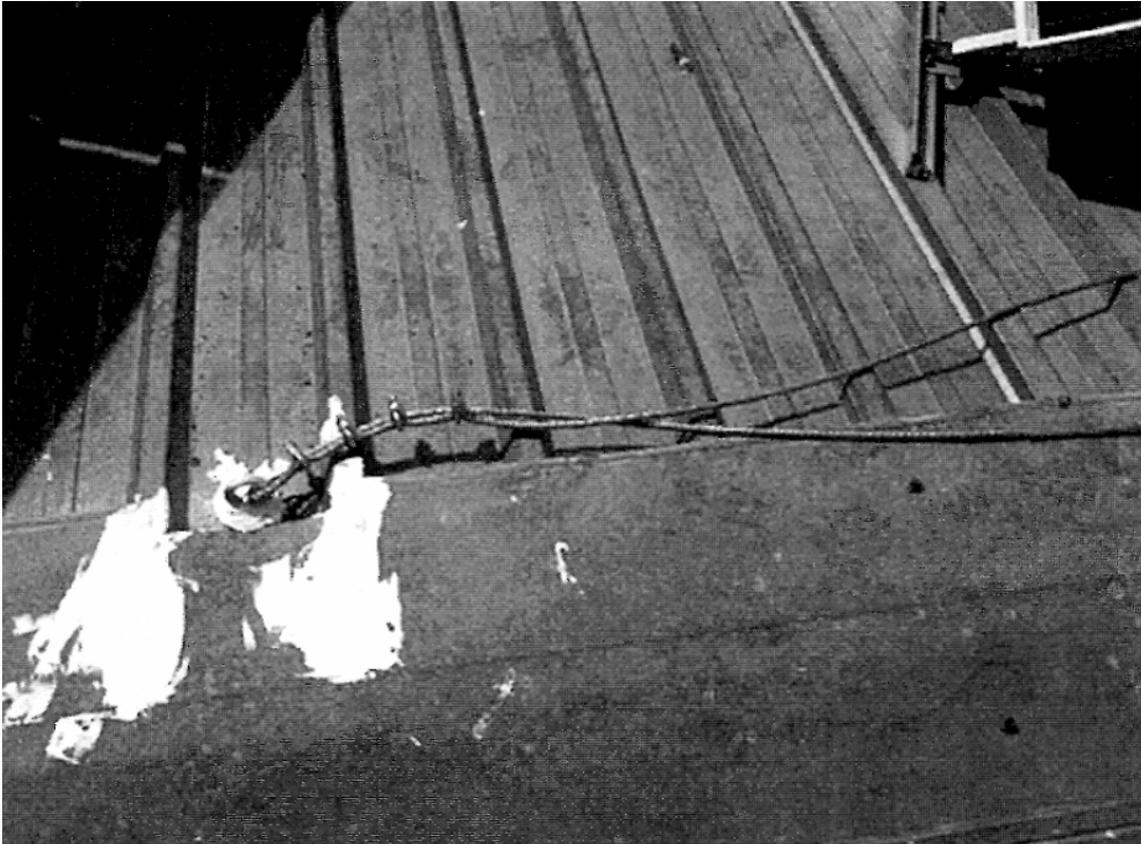
Todas las líneas de anclaje que se hallaban instaladas sobre las cubiertas y tejados carecían de documentación específica sobre su uso, carecían certificación de fabricante y no poseían notas de cálculo para calcular los esfuerzos mecánicos que eran capaces de soportar. De igual forma carecían de carteles o señales que indicaran o advirtieran a los operadores sobre los requisitos de uso.

Con respecto a su estado se comprobó que, salvo excepciones (5,56%), su instalación no garantizaba la seguridad a los usuarios. Se trataba de cables de acero de diversos diámetros, sujetos a argollas dispuestas sobre la cubierta y que descansaban sobre la superficie de aquella.

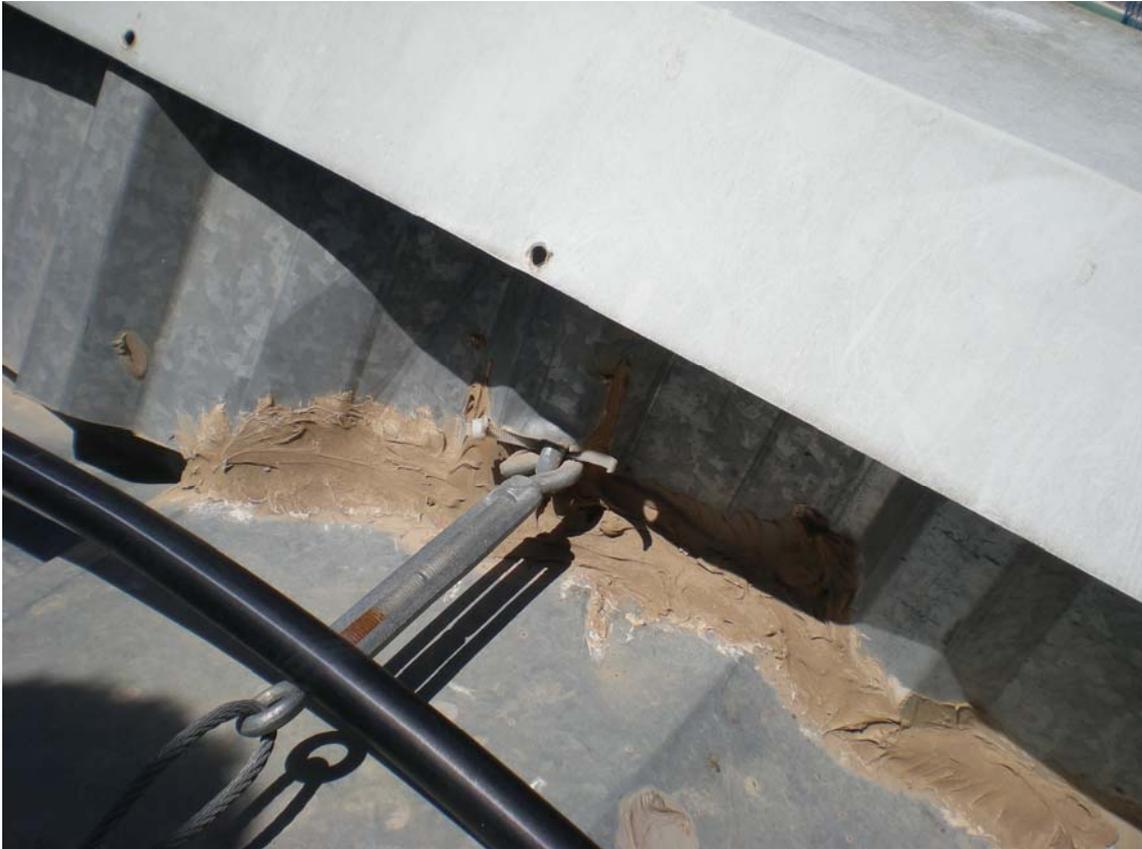
No disponían de elementos para el tensado, o bien en caso de existir, estos no eran adecuados al poseer como elemento de sujeción un gancho abierto que sujetaban a una argolla.
