**ANÁLISIS DE LOS ACCIDENTES POR VUELCO DE TRACTOR EN LA
REGIÓN DE MURCIA**
Servicio de Seguridad y Formación
Área de Seguridad

MN 23

Anastasia Bafalliu Vidal
Antonio Morente Sánchez

Septiembre 2008

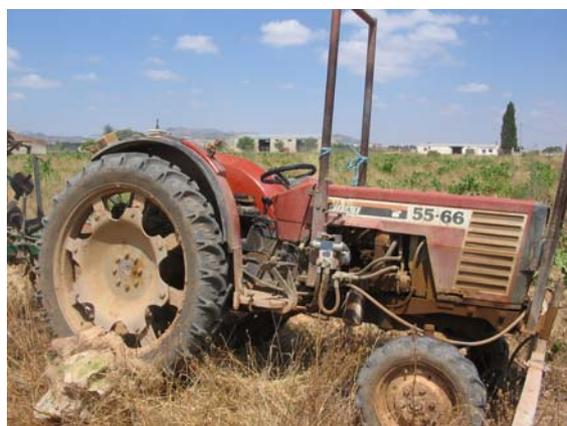
En cuanto a la homologación de estas estructuras de protección se refiere, y si estaban levantadas o abatidas en el momento del accidente, cabe destacar que siete de ellas disponían de placa de homologación y que en los siete casos estaban abatidas. En el único caso en que el arco de seguridad se encontraba

levantado, se trataba de un arco no homologado en el que se notaba claramente su origen artesanal y que soportó el vuelco sin sufrir deformaciones apreciables a simple vista; siendo las lesiones sufridas por el conductor de carácter leve.

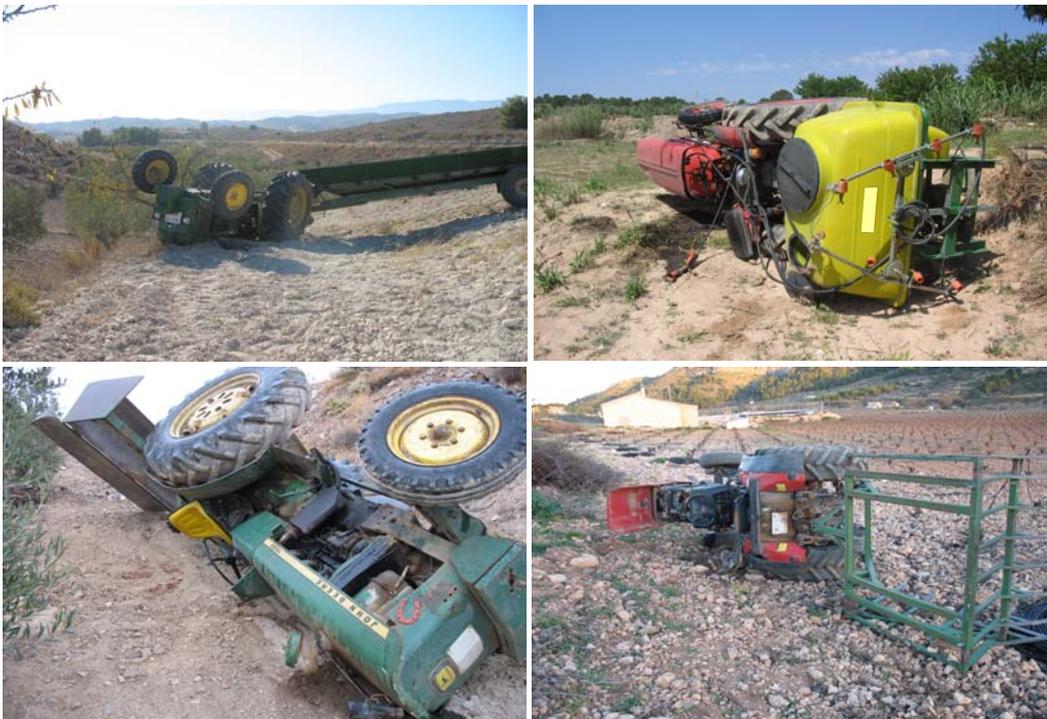
En la consecución del vuelco puede intervenir de forma determinante el que el tractor lleve enganchados aperos -suspendidos o remolcados-, remolques, etc., ya que pueden contribuir a la pérdida de estabilidad del tractor.

En las fotografías y el siguiente gráfico se refleja esta circunstancia. En diecinueve de los veintidós vuelcos analizados el tractor llevaba aperos o maquinaria en la parte posterior. Así mismo se indica el tipo de accesorio de que disponía; entendiéndose como remolcada la máquina o apero que dispone de ruedas para su desplazamiento, suspendida la máquina o apero que no apoya en el suelo, y remolques aquellos que disponen de ruedas y que se usan para el transporte de materiales o productos.
