**“SEGUIMIENTO AMBIENTAL DE LA EJECUCIÓN DE LA OBRA DE
RECUPERACIÓN PESQUERA DE LA ENCAÑIZADA DEL VENTORRILLO,
ENCOMENDADA A LA EMPRESA PUBLICA TRAGSA”.**

FEBRERO, 2022

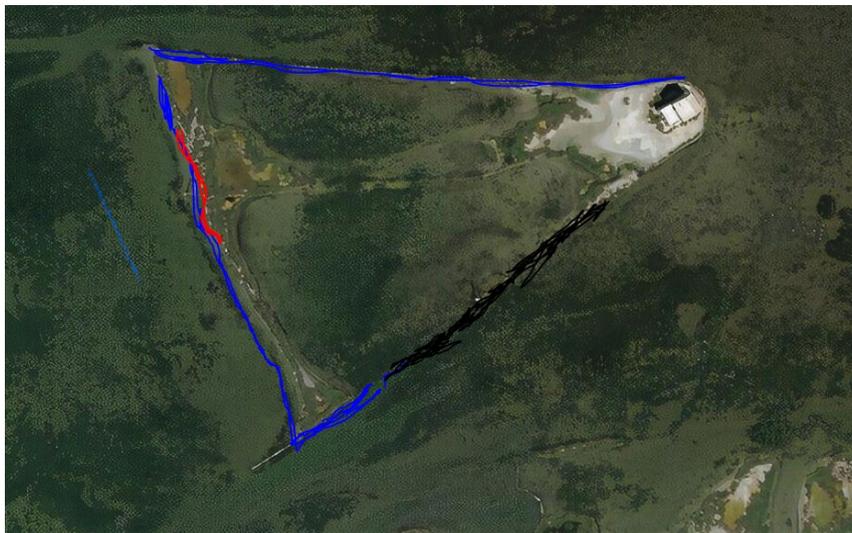
- El pantalán y el dragado del canal de acceso ha sido ejecutado, y la draga ha abandonado la zona de actuación a principios de febrero.
- Se siguen haciendo corrales confinados dentro del islote (estacas y geotextil) con el fin de evitar dispersión de finos y turbidez (funciona muy bien y no se observa turbidez) y además se le proporciona al terreno una serie de costillas que aumentaran la “estructura” del terreno generado.
- Se continúa construyendo el muro perimetral.

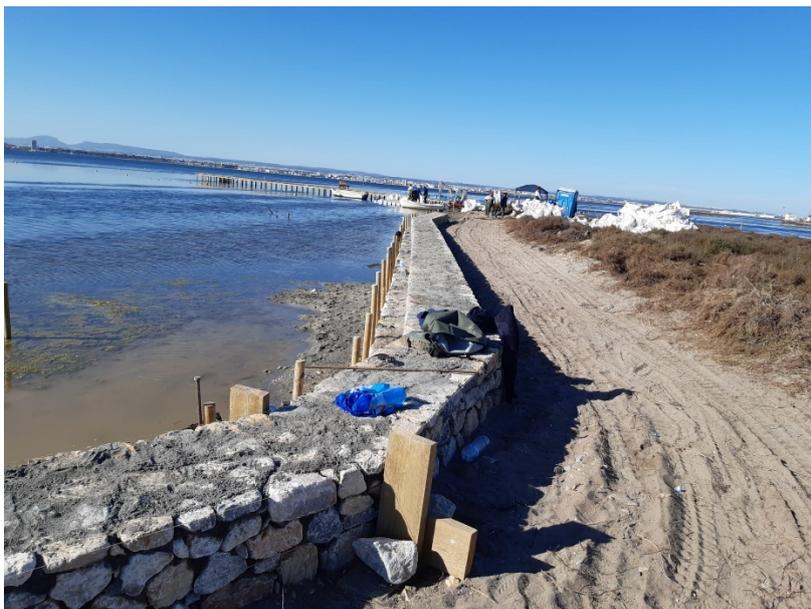
En color rojo muro acabado, en azul cimiento acabado viernes día 18, y negro previsto cimiento 28 de febrero.
