# GUÍA PARA LA RESTITUCIÓN DE LA CAPACIDAD FRENTE AL SISMO DE ELEMENTOS ESTRUCTURALES, TABIQUES, CERRAMIENTOS, PETOS Y ESCALERAS DE EDIFICIOS DAÑADOS EN EL SISMO DE LORCA

CONSEJERÍA DE OBRAS PÚBLICAS Y ORDENACIÓN DEL TERRITORIO

AYUNTAMIENTO DE LORCA

GUÍA METODOLÓGICA PARA LA REPARACIÓN DE ELEMENTOS ESTRUCTURALES DE  
EDIFICIOS DAÑADOS EN EL SISMO DE LORCA

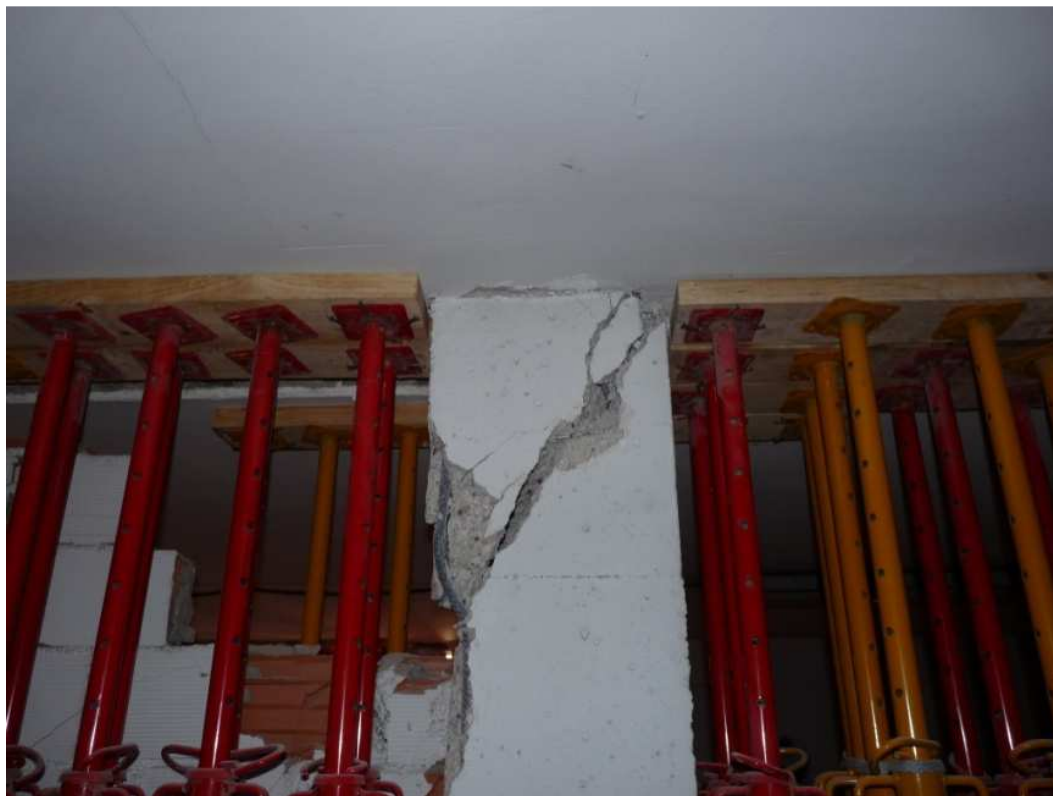
Figura 5.1. Rotura de cabeza de pilar con deformaciones en la armadura.

Estos daños se presentan con diferentes intensidades, de modo que se observan desde pilares fisurados o con pérdida de recubrimiento, hasta pilares donde la armadura vertical ha pandeado, se han roto los cercos transversales o existe una pérdida importante de sección de hormigón.

Entre los factores que pueden producir estos daños, como se señala en el Anejo nº 1, destaca el cambio brusco de rigidez entre plantas, por la existencia de plantas diáfanas o pilares cortos.

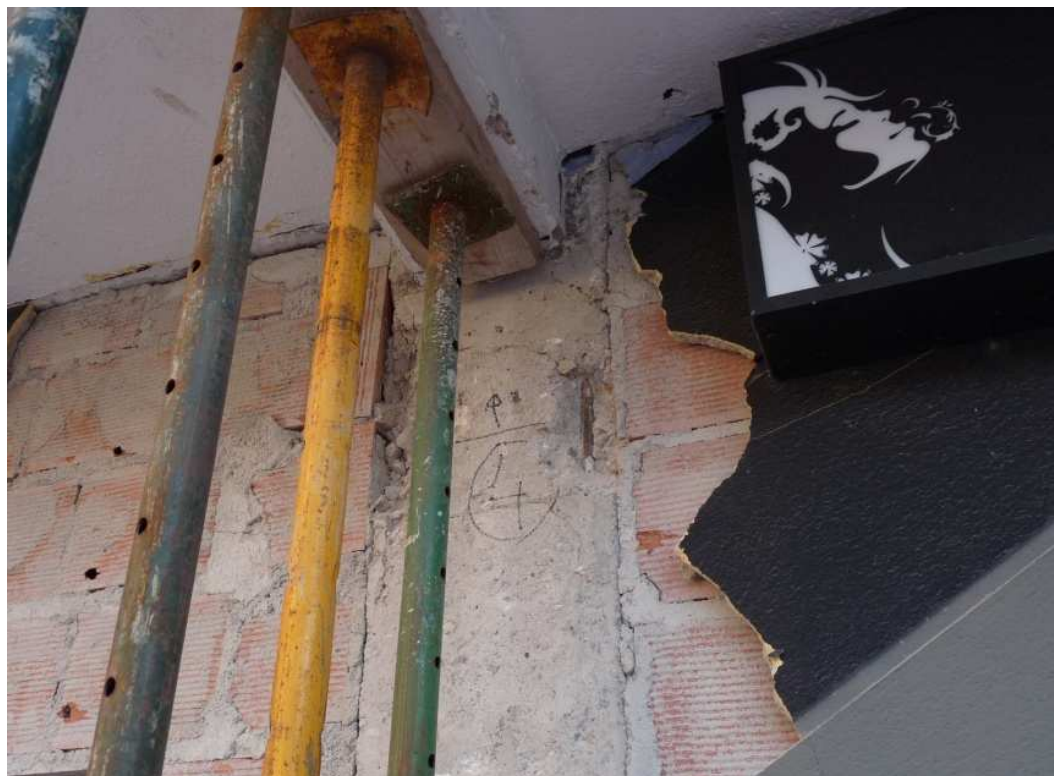
Figura 5.2. Pérdida de recubrimiento en pilar y fisuras de trazado oblicuo.

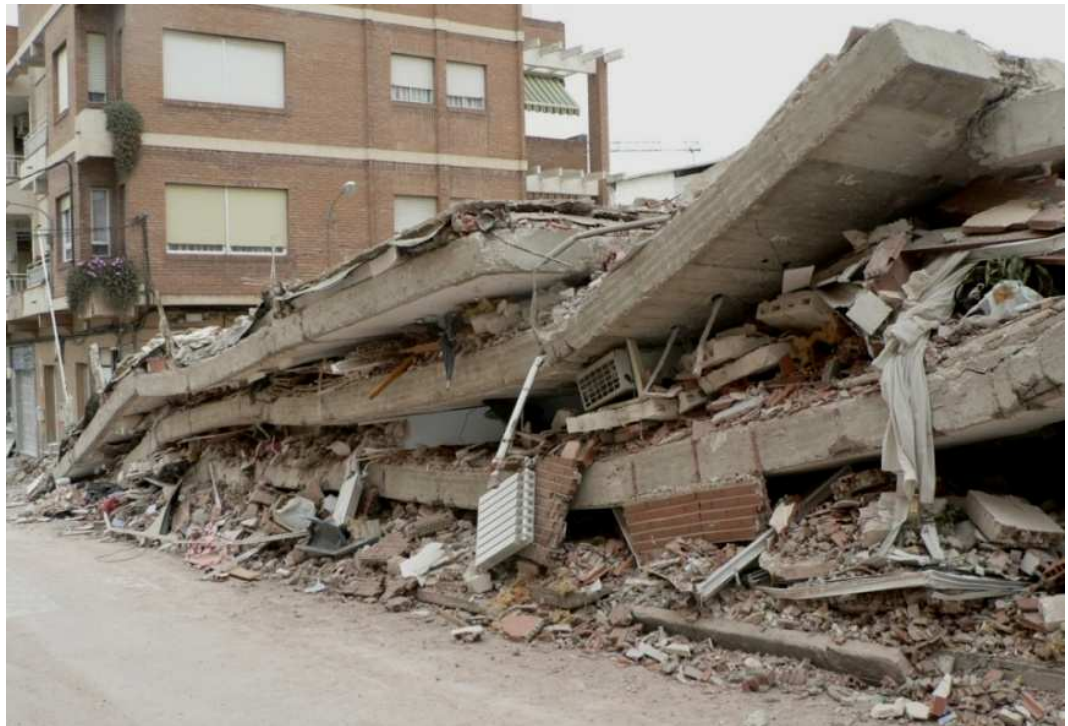
Figura 5.4. Ejemplo de edificio colapsado con planta baja diáfana.

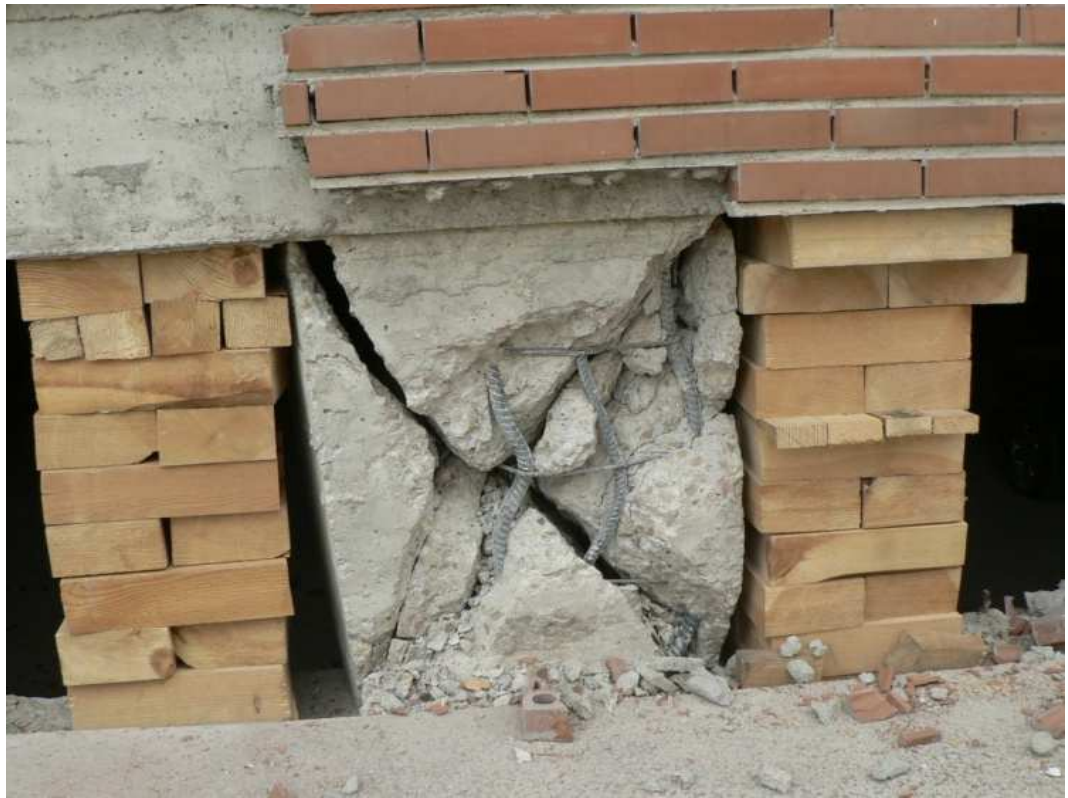
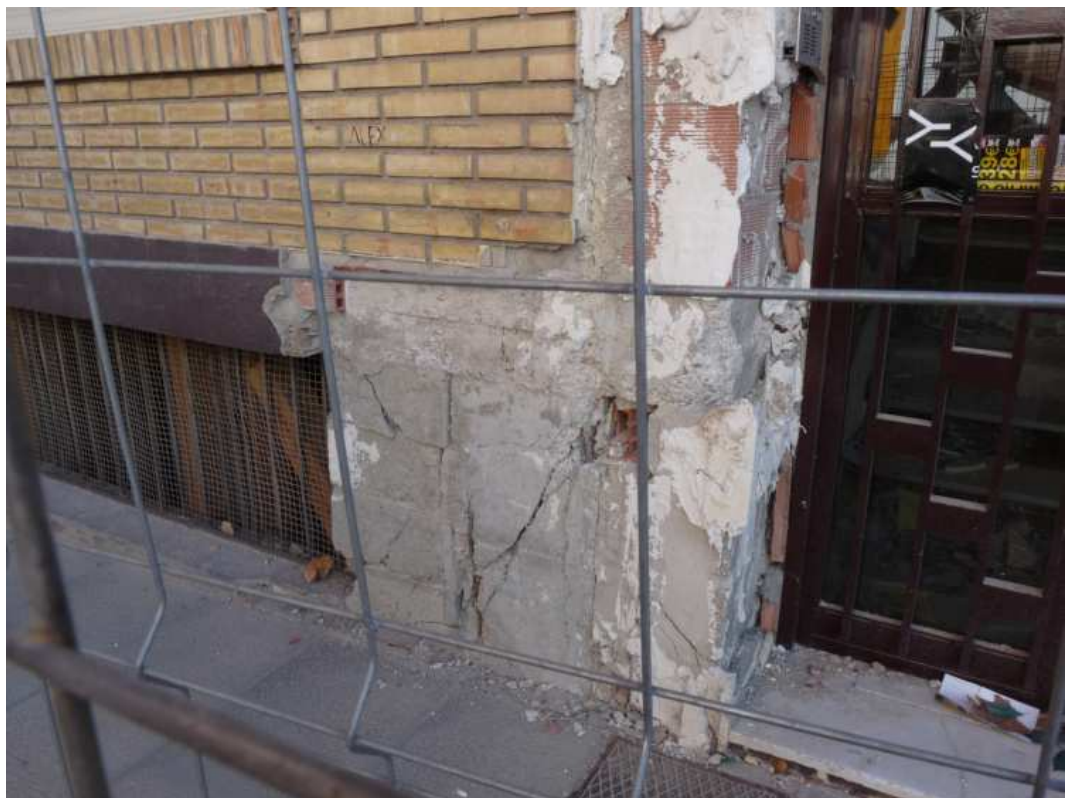
Las figuras 5.5 y 5.6 presentan casos de pilares cortos con importantes daños por la elevada rigidez que presentan frente a la acción sísmica, absorbiendo un esfuerzo cortante muy importante hasta el colapso.

*Figuras 5.5 y 5.6. Roturas de pilares cortos entre muro de sótano y planta baja.*

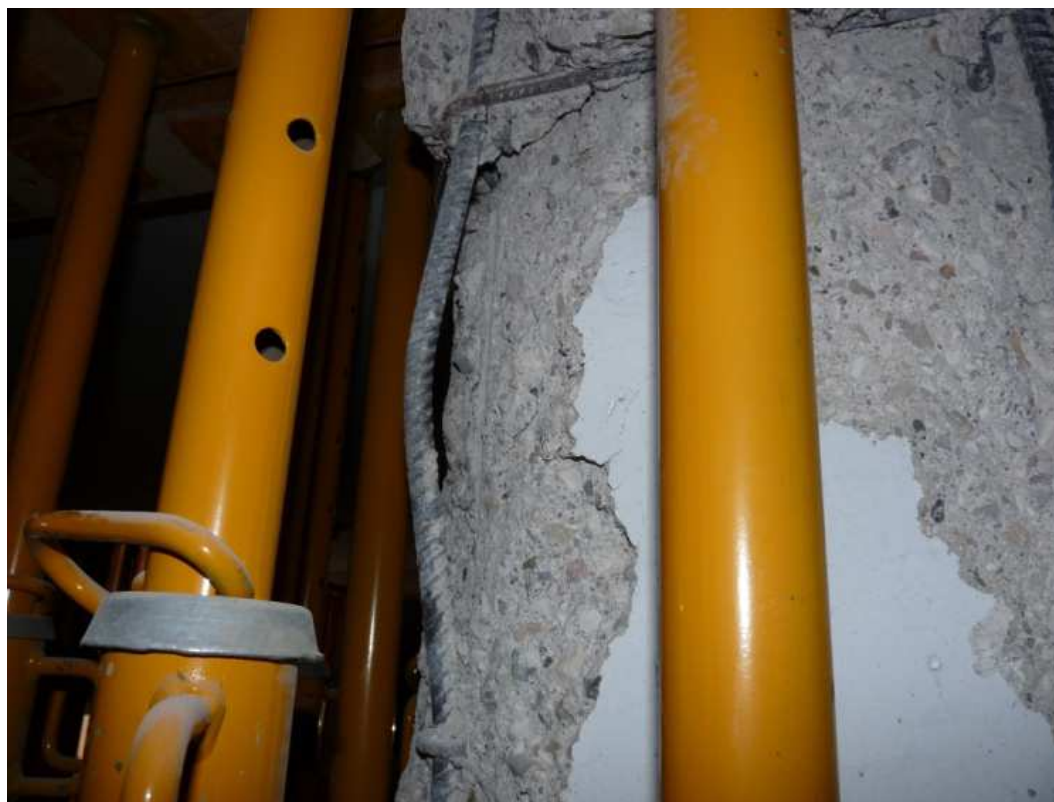
También se han observado daños en pilares debido a la escasez de armadura de transversal, tanto en la cabeza como en la base de los mismos, o a que la distancia entre

cercos era excesiva para esas zonas, con lo que no se producía el deseable efecto de confinamiento y no se impedía el pandeo de las armaduras verticales (figura 5.7).

Figura 5.7. Pandeo de armadura. Se puede observar la excesiva distancia entre cercos.

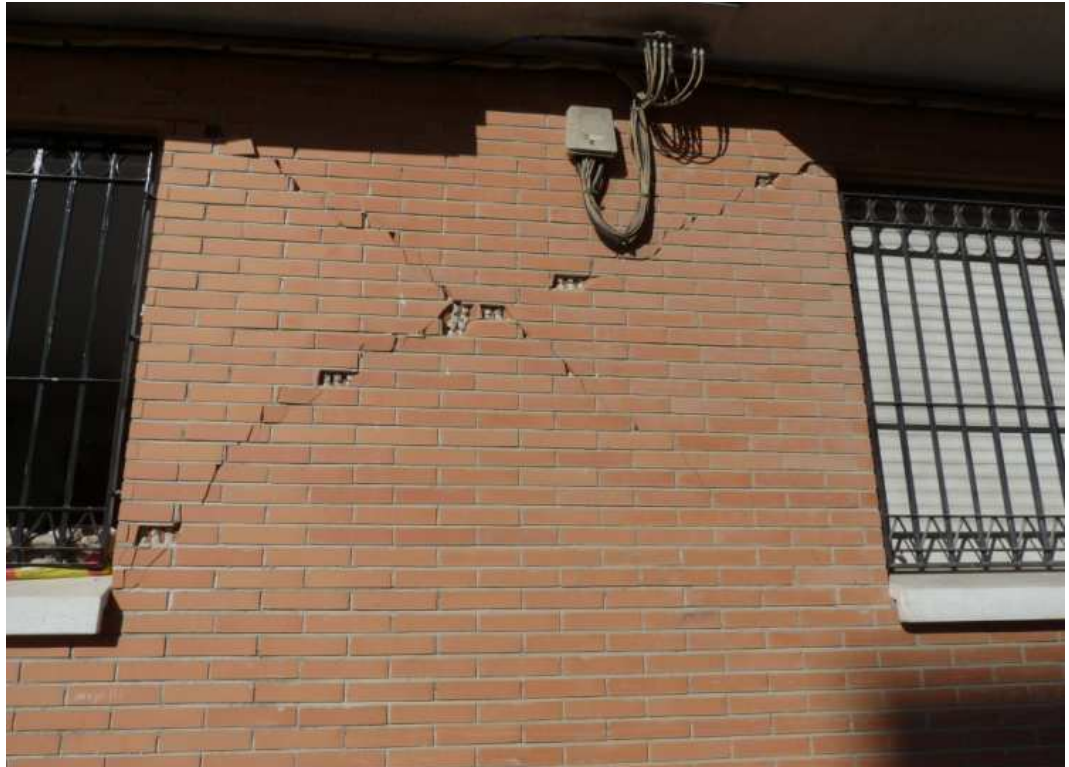
Figura 5.8. Ejemplo de rotura de tabique de cerramiento entre ventanas.

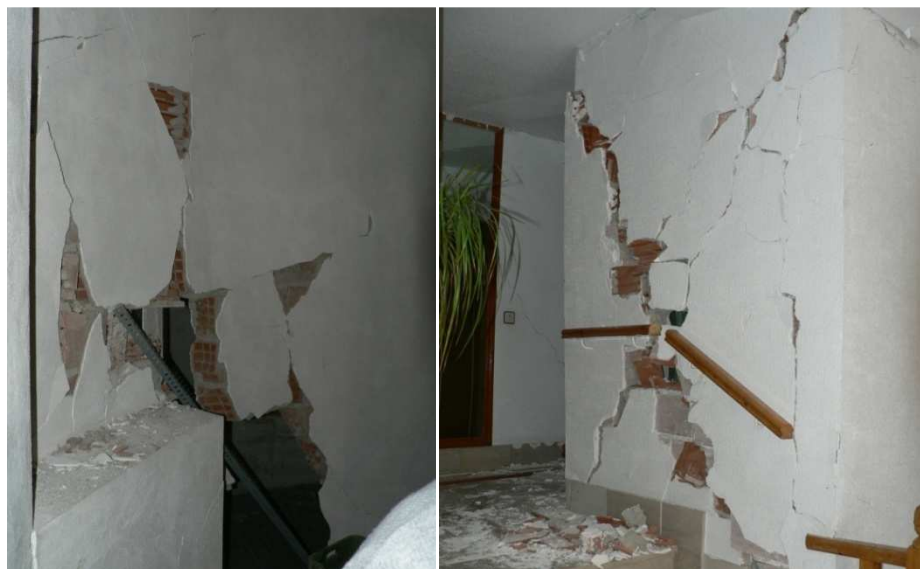
Figura 5.9. Rotura de tabiques por acción horizontal de cortante debida al sismo

por los pilares, teniendo por lo tanto un efecto beneficioso, como se muestra también en el Anejo nº 1. Esto, sin embargo, ha supuesto que los tabiques han absorbido esfuerzos para los que no fueron concebidos, lo que ha producido daños y roturas en los mismos, como se puede observar en la figura 5.9.

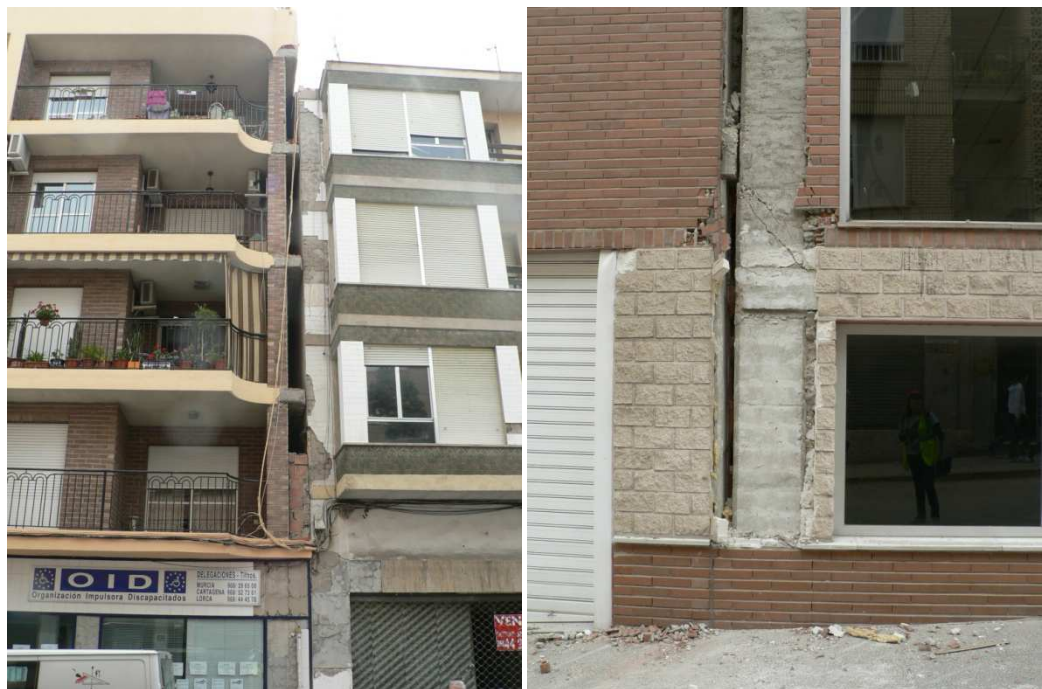
En edificios colindantes, o en módulos de una misma construcción, pero independizados mediante juntas de dilatación, el evento sísmico ha generado el choque de ambos, hecho que ocasionalmente genera daños importantes, sobre todo cuando los edificios tienen sus plantas situadas a diferente cota y el golpeo del forjado se produce contra los pilares del edificio adyacente. En este caso, los pilares pueden sufrir algunos de los daños expuestos en el apartado 5.1.

Figura 5.10. Dos ejemplos de choque entre edificios en el sismo de Lorca.

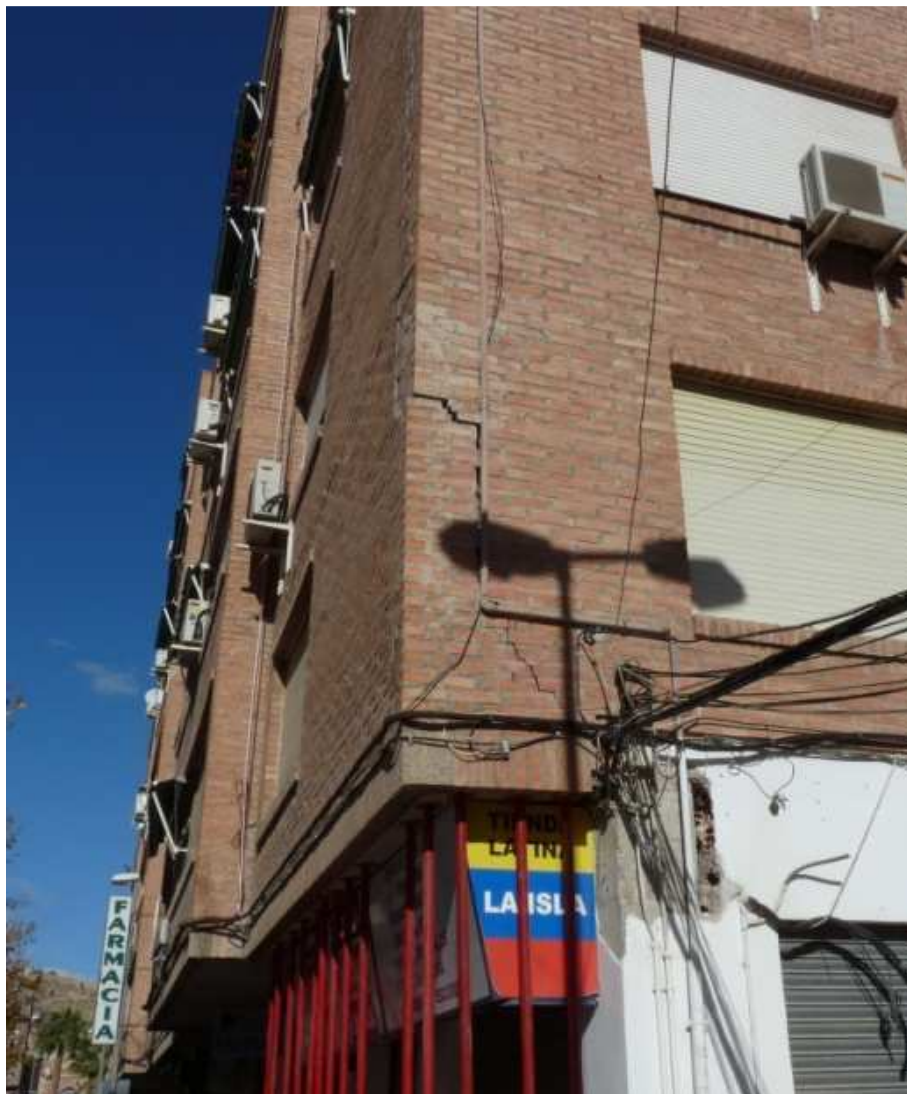
Los voladizos experimentan importantes movimientos al ser afectados por las componentes verticales del sismo. En Lorca se han podido detectar daños en las fachadas debidos a estos movimientos de los voladizos, en forma de roturas y grietas, como se observa en la figura 5.11:

Figura 5.11. Daños en fachada debidos a movimientos de voladizos.

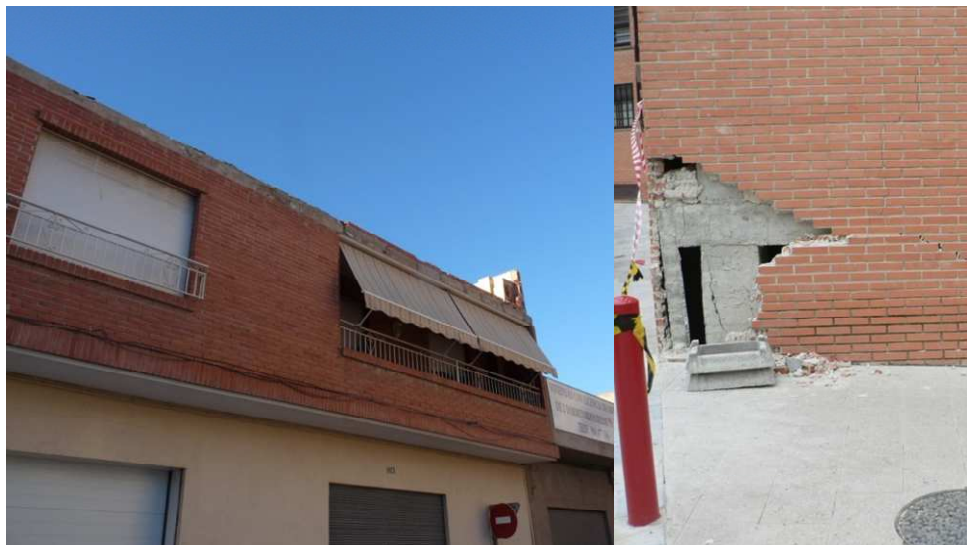
Los daños en estos elementos no estructurales han sido de gran trascendencia, ya que todas las víctimas mortales del sismo de Lorca fueron el resultado de la caída de elementos no estructurales (figura 5.12). Es muy importante, pues, prestar atención a la reparación de estos elementos garantizando su estabilidad futura.

Figura 5.12. A la izquierda, vista de un edificio tras la demolición de la cornisa afectada por el sismo. A la derecha, caída del revestimiento en fachada de ladrillo visto en planta baja.

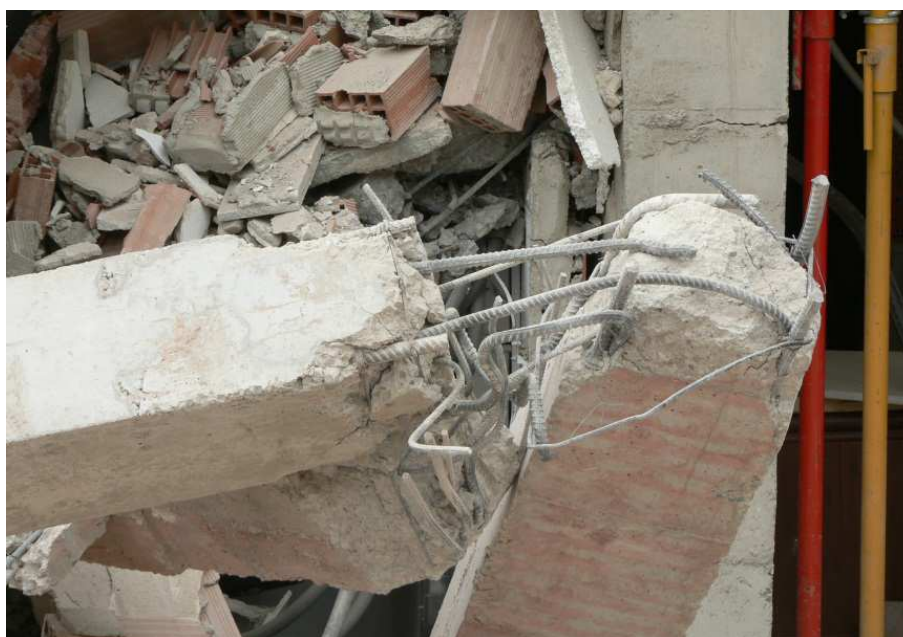
Figura 5.13. Rotura de pilar con longitudes insuficientes de anclaje.

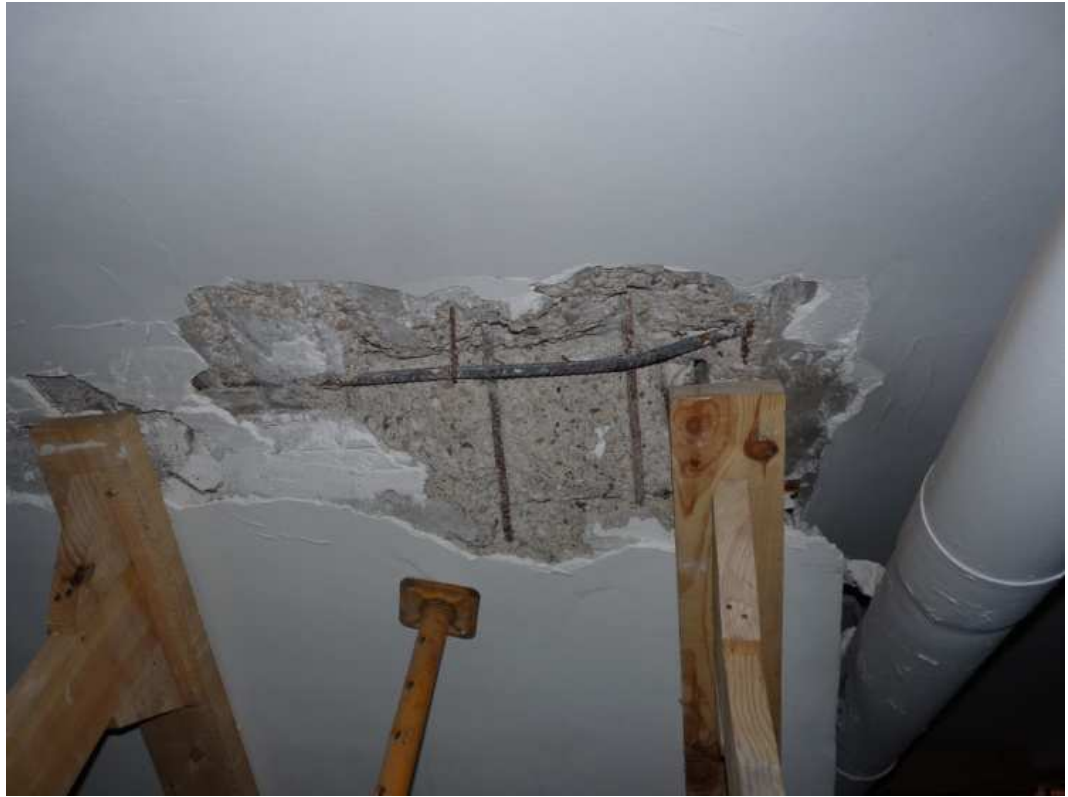
También se han detectado escaleras con importantes daños debidos a que la disposición del armado no era correcta (figura 5.14) y no se respetaban tampoco las longitudes de anclaje.

*Figura 5.14. Daños en desembarco de escalera.*

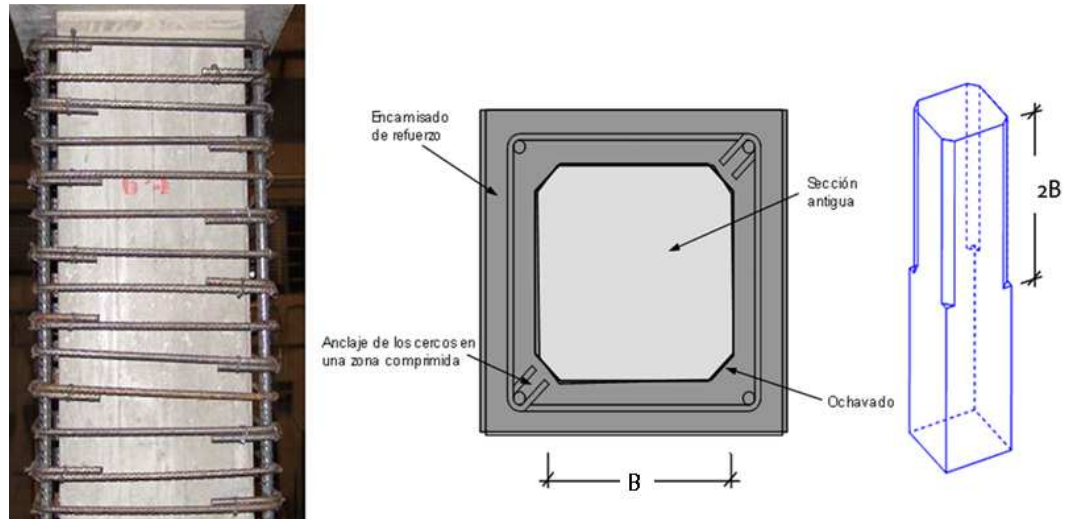
Figura 6.4. Encamisado confinado a cuatro caras. La foto muestra un detalle indeseable de anclaje de los cercos por patilla. La experiencia demuestra que ese detalle no es suficientemente eficaz en esas zonas extremas de confinamiento, debiéndose proceder como se muestra en la sección transversal, previo achaflanado u ochavado de las esquinas.

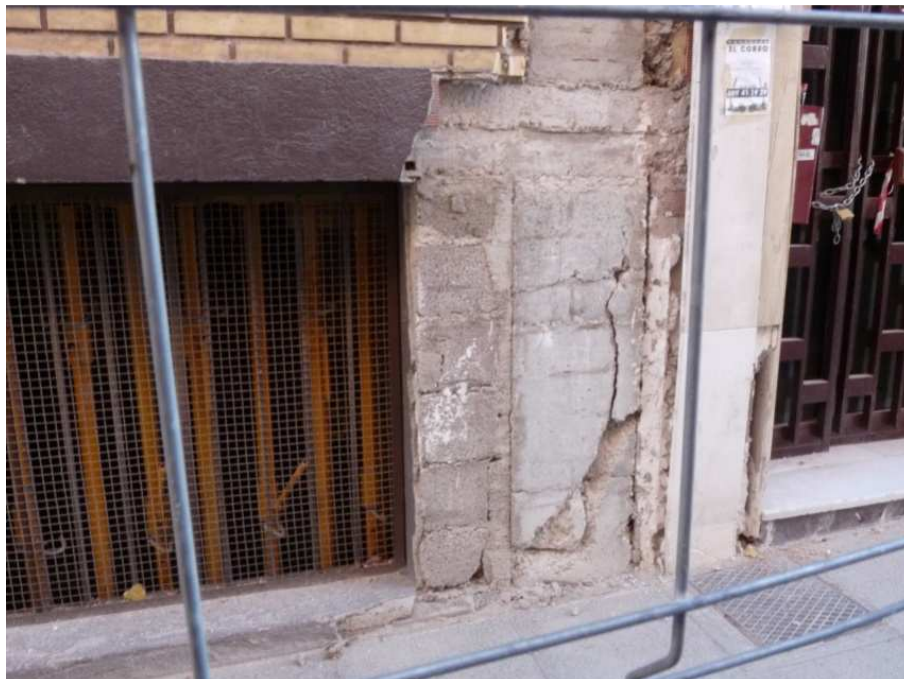
Figura A-1.15. Pilar corto del edificio de la calle Jardineros.
