INFORME DE SEGUIMIENTO

18CPI1-1

CULTIVO HIDROPONICO DE MELON EN INVERNADERO CON CALEFACCION y AGUA DESALADA, EN CICLO OTOÑO- INVIERNO CON LUCHA ECOLÓGICA

24 de octubre de 2018

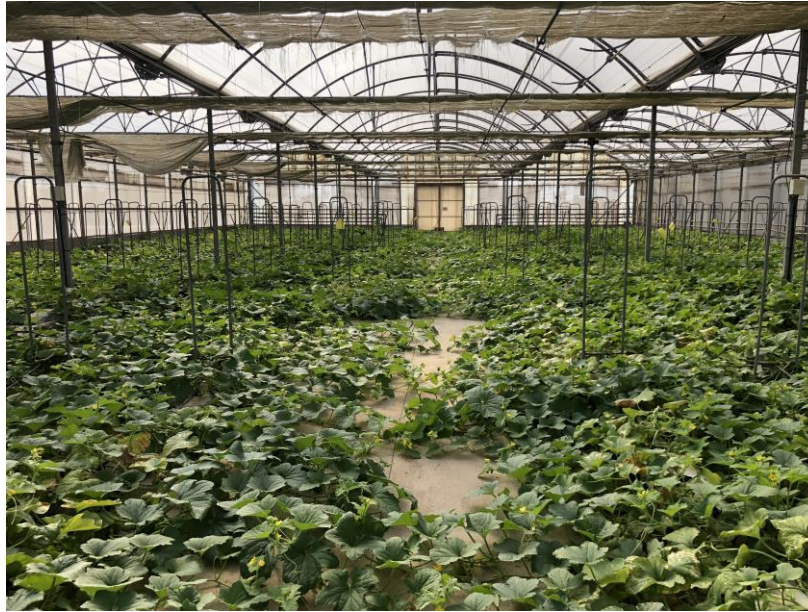
Vista general del invernadero

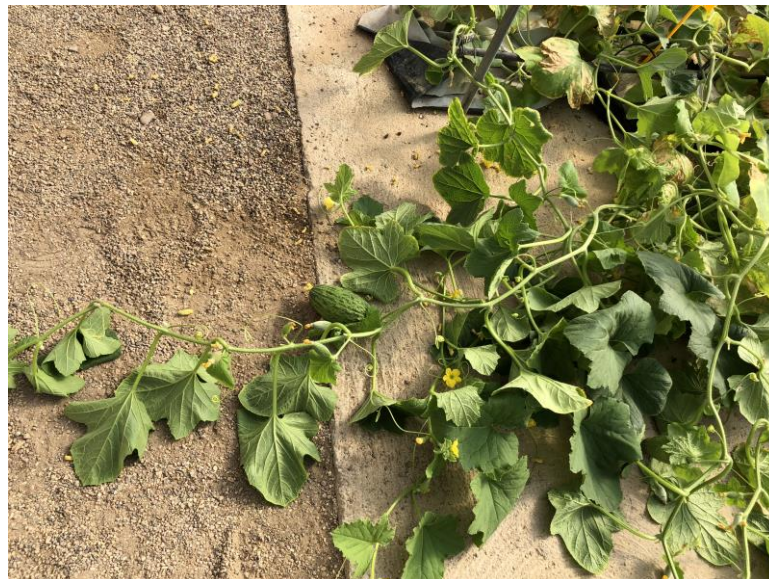
Han aparecido las ramificaciones secundarias y terciarias y en ellas las flores femeninas, se ha producido la fecundación de las mismas y el engrosamiento de los frutos:

Los frutos se encuentran en distintas fases de cuajado. Los más avanzados alcanzan ya una longitud superior a 20 cm.

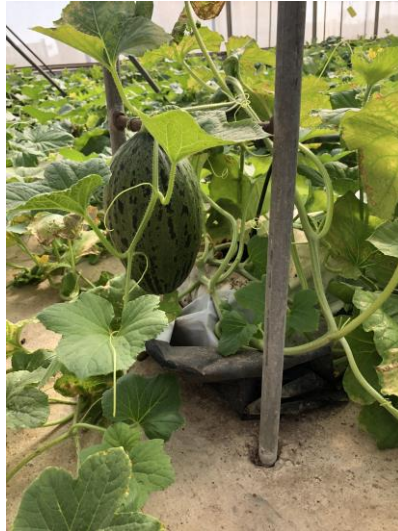
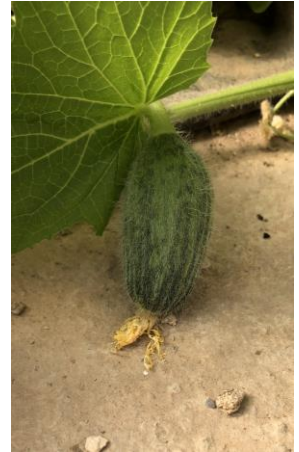
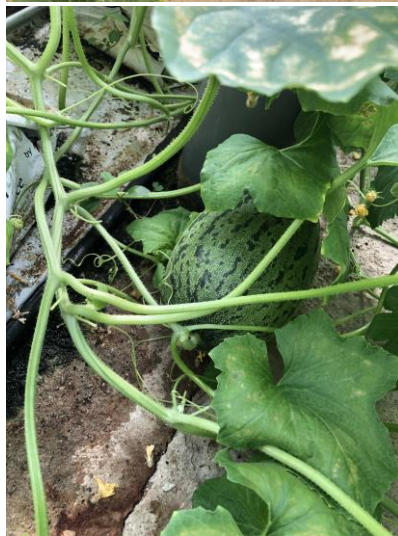
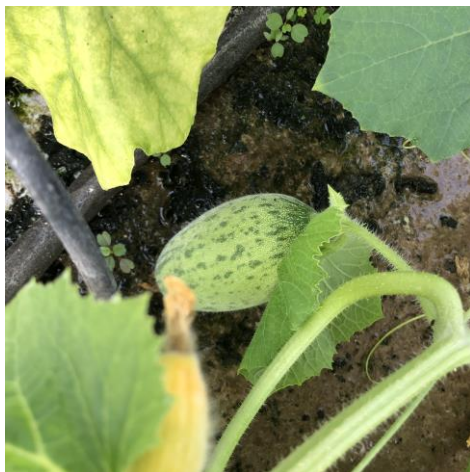
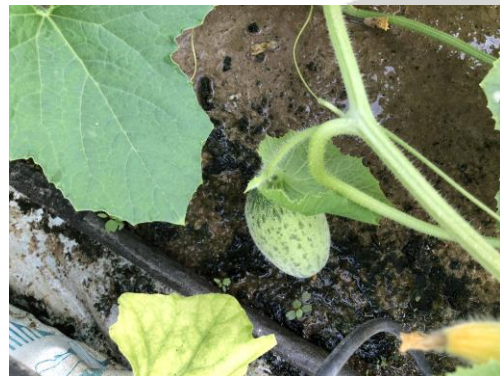
Detalle de fruto cuajado

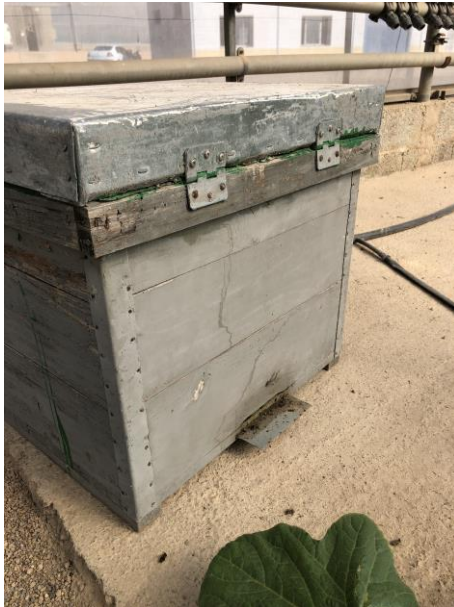
Se han instalado colmenas para favorecer la polinización.

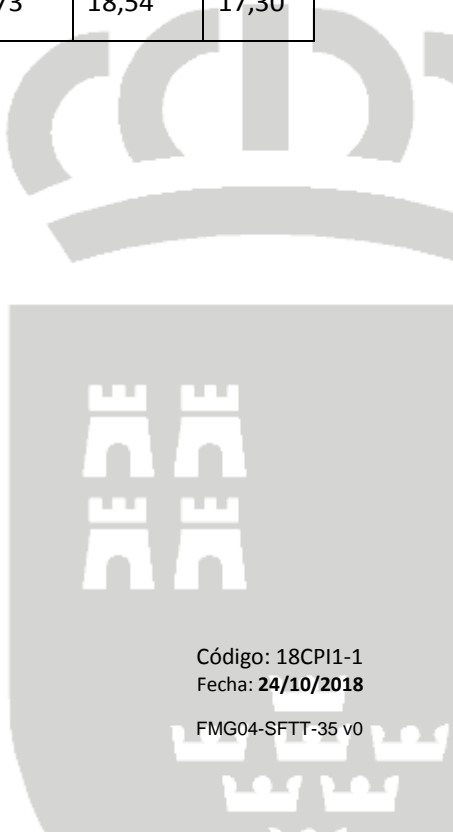
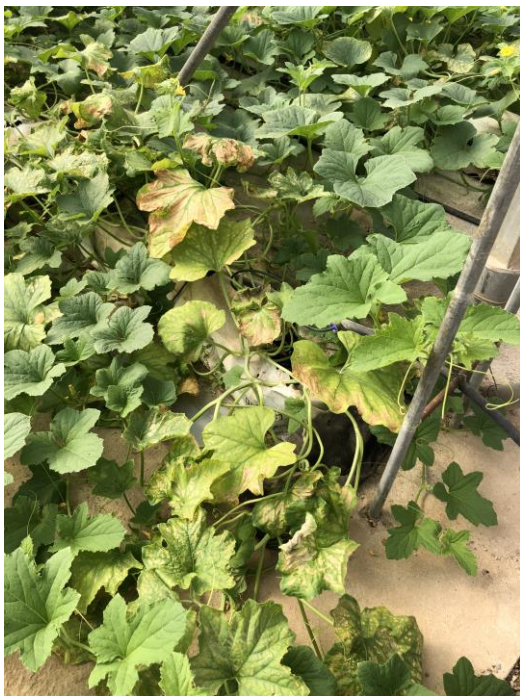
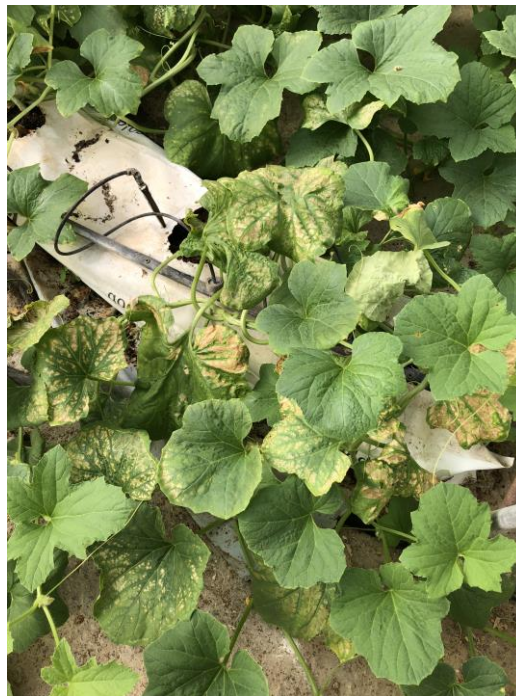
Se detectan plantas virosadas:
