CARTOGRAFÍA BIONÓMICA, CON SONAR DE BARRIDO LATERAL DEL ARRECIFE ARTIFICIAL DE CABO DE PALOS (Murcia)

12 de enero de 2007

Servicio Pesca y Acuicultura
Dirección General de Ganadería y Pesca
C.A. MURCIA

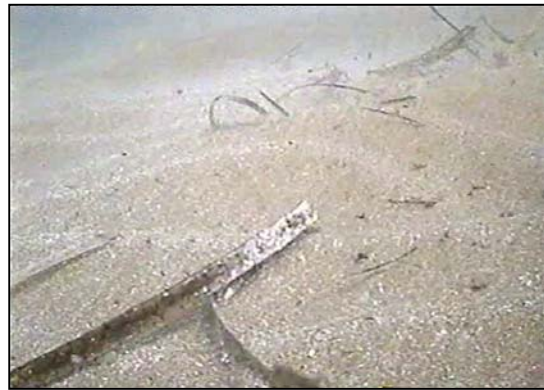
La comunidad se caracteriza por la ausencia total de algas y fanerógamas marinas. En cuanto a la fauna, esta mucho mejor representada pues podemos encontrar cnidarios, moluscos (*Venus* sp, *Turritella* sp....), crustáceos, equinodermos (*Holoturia* sp). así como diversas especies de peces muchas de ellas de interés comercial para la pesca. Los fragmentos de *P. oceanica* así como otros restos vegetales se suelen acumular por el efecto del oleaje dando en ocasiones zonas un tanto oscuras en el registro de sonar.

Foto 3.1.1. Arenas finas Bien Calibradas. (V10)

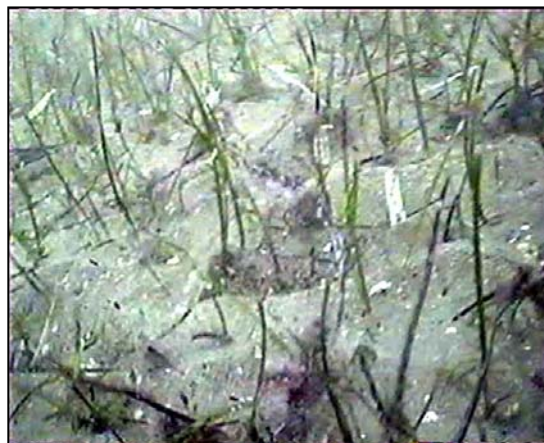
La presencia de esta comunidad bionómica en los primeros metros a lo largo de toda la zona prospectada, establece una transición entre las arenas finas bien calibradas y la pradera de *Posidonia oceanica* localizada a mayor profundidad.. Sigue por tanto su distribución habitual en condiciones normales, cuando esta fanerógama se situaría sobre zonas más someras y

Foto 3.1.2. Pradera de *Cymodocea nodosa* sobre arenas finas bien calibradas. (V9)

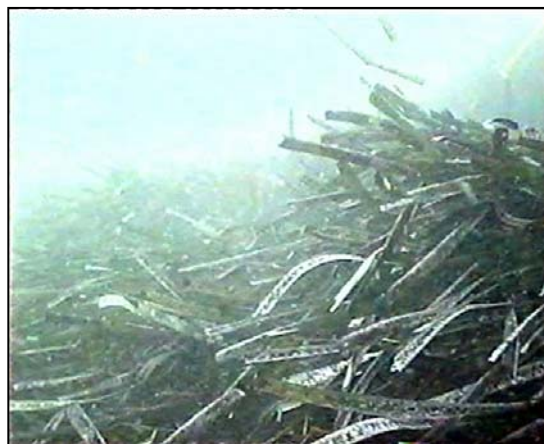
La comunidad clímax de los fondos infralitorales también se encuentra representada en la zona estudiada y ocupando la mayor parte de los fondos prospectados. El límite más somero de la pradera se sitúa más o menos en -12 m. No obstante, en el ámbito de nuestro trabajo se han cartografiado de manera puntual superficies de *Posidonia* desde -2 m.

Foto 3.1.3. Pradera continua de *Posidonia oceanica* (V6 , Z = -14m)

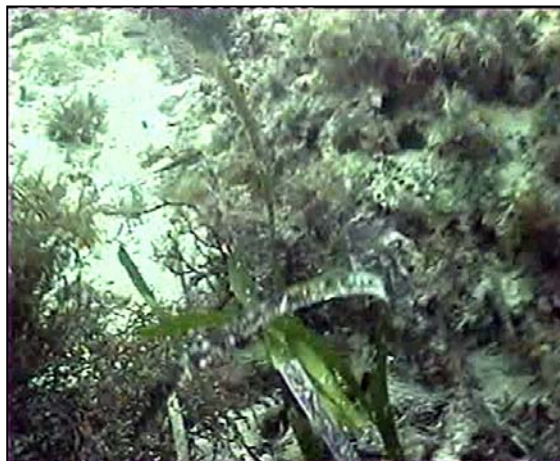
Tras la degradación de la pradera, se produce un proceso de modificación de las condiciones ecológicas, principalmente debido a la desaparición del estrato foliáceo y que se manifiesta con la sustitución de algunos de los poblamientos esciáfilos asociados a la base de la pradera por poblamientos netamente fotófilos así como la predominancia algal si otra fanerógama no se desarrolla sobre la mata muerta.

Las algas fotófilas proliferan en estas condiciones, ya sea de forma estacional o durante todo el año. También son frecuentes algas de carácter más esciáfilo como *Peyssonnelia squamaria*, *Udotea petiolata* y en menor medida *Halimeda tuna*. Algunos de estos grupos algales son propios de las poblaciones ligadas al estrato basal de la pradera de *Posidonia oceanica*, de lo que se deduce que las alteraciones ecológicas no han eliminado la totalidad de las poblaciones asociadas a la pradera.

Foto 3.1.4. Mata muerta de *Posidonia oceanica* colonizada por algas. (V4)

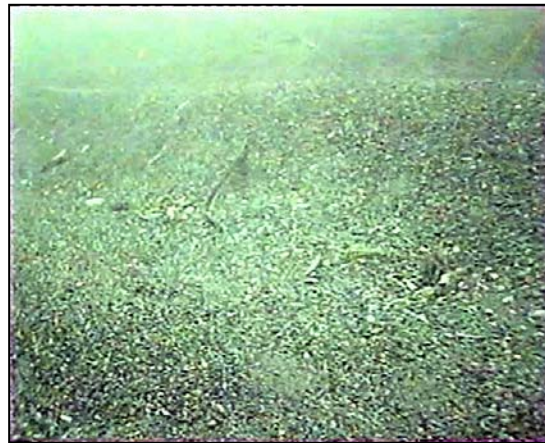
El efecto de las corrientes de fondo sobre estos sustratos es el lavado del sedimento más fino y la formación de ciertas estructuras sobre el sedimento denominadas ***ripple marks***. La presencia de este tipo de comunidad en el entorno de nuestra zona de estudio queda circunscrito a dos zonas de distribución.

Foto 3.1.5. Arenas gruesas sometidas a corrientes de fondo (*ripple marks*). (V8)

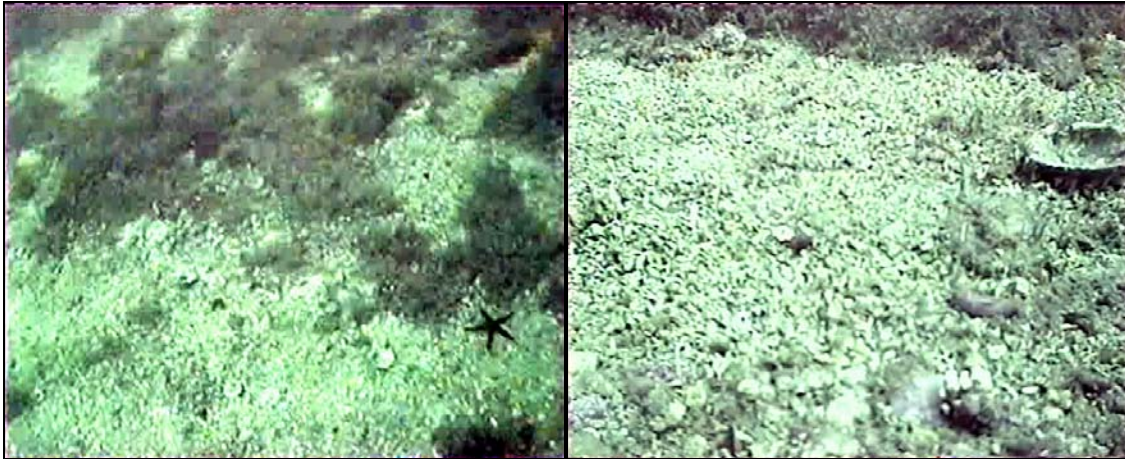
V.1. Biocenosis de fondos detríticos costeros. Detalle de restos biogénicos y algas calcáreas.

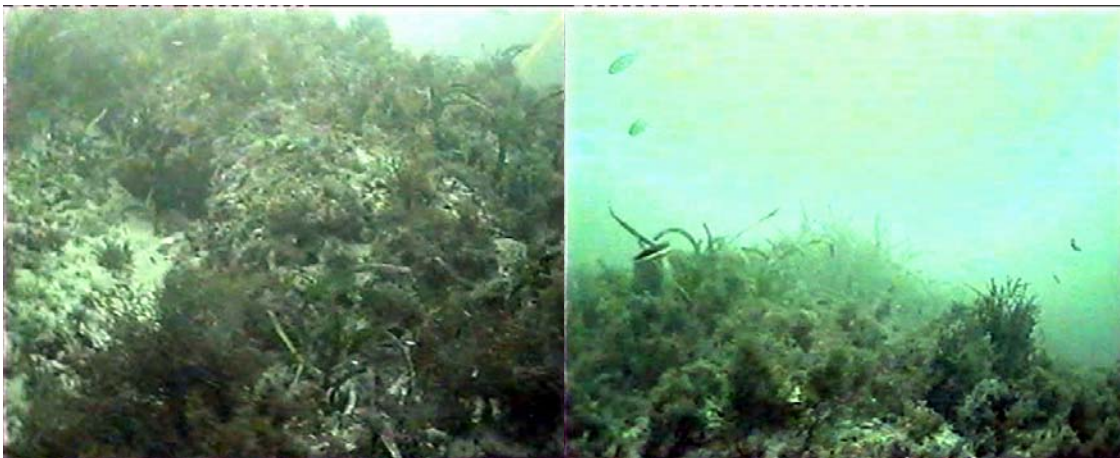
V.4. Franja de mata muerta de *Posidonia oceanica* próxima al límite profundo de la pradera continua. La potencia del rizoma se puede apreciar en la batimetría cuyas isobatas coinciden con el límite de la pradera. (Z = -22 m)

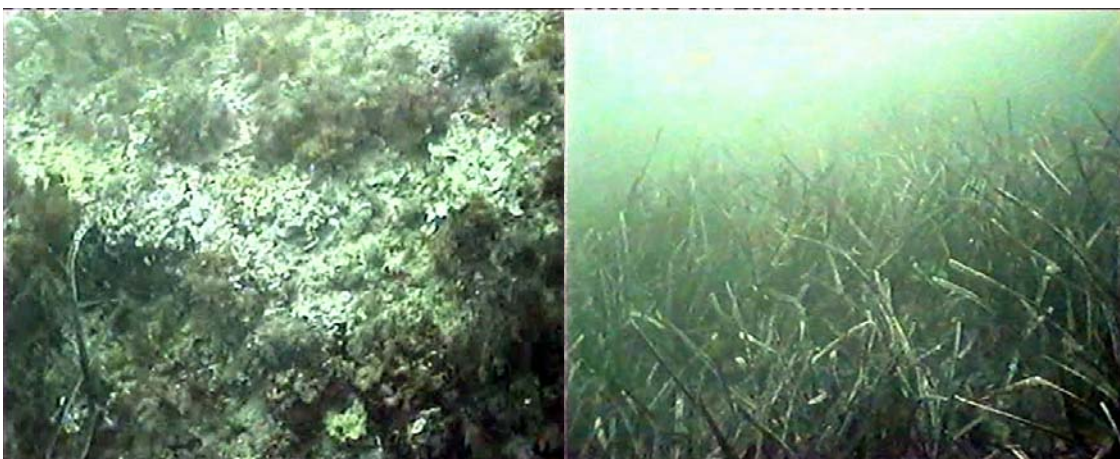
V.4. Detalle de la pradera de *Posidonia* sobre el talud de la plataforma. (Z = -20,3m)

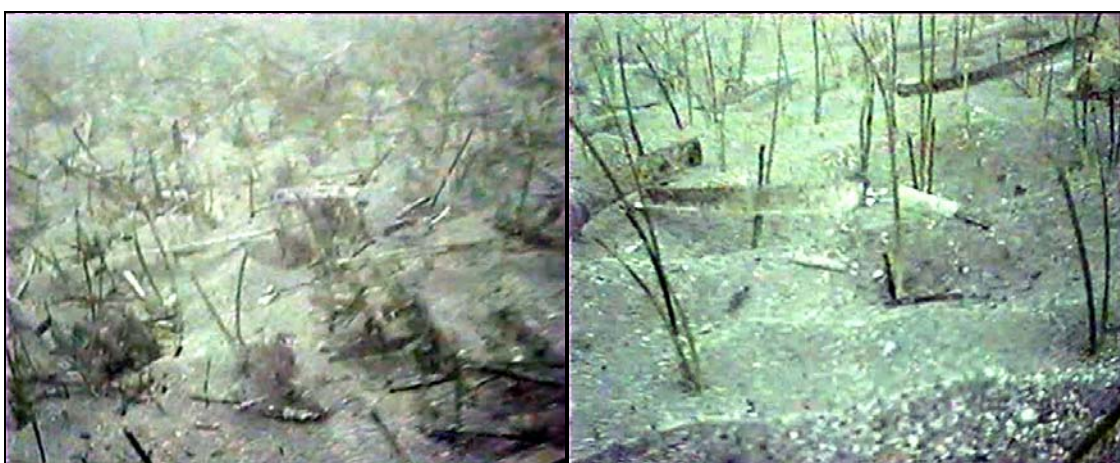
V.7. Césped de *Cymodocea nodosa*, próxima a su límite profundo, donde comienza la pradera de *Posidonia*. (Z = -14,8m).

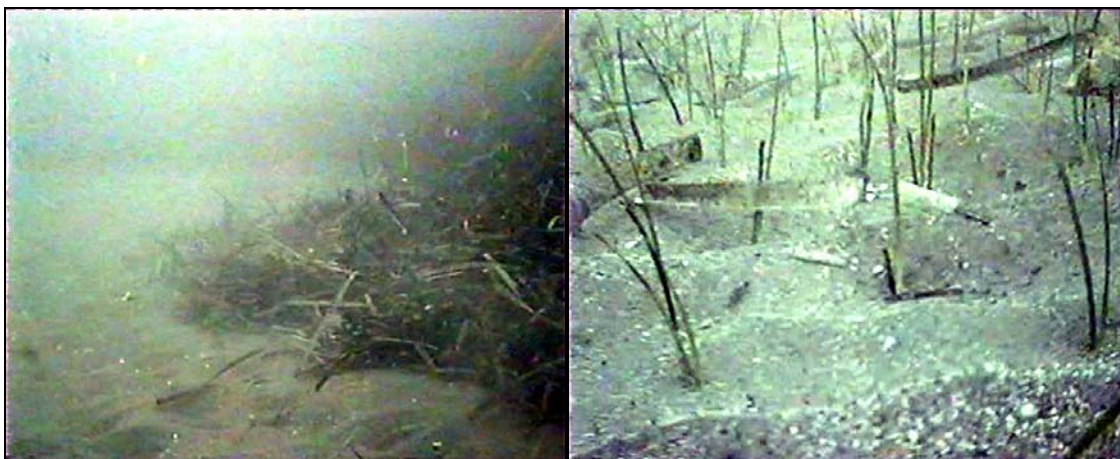
V.9. La primera imagen muestra una cubeta de arenas bien calibradas en el seno de la pradera de *Cymodocea nodosa*. En la siguiente imagen vemos un detalle de esta pradera.

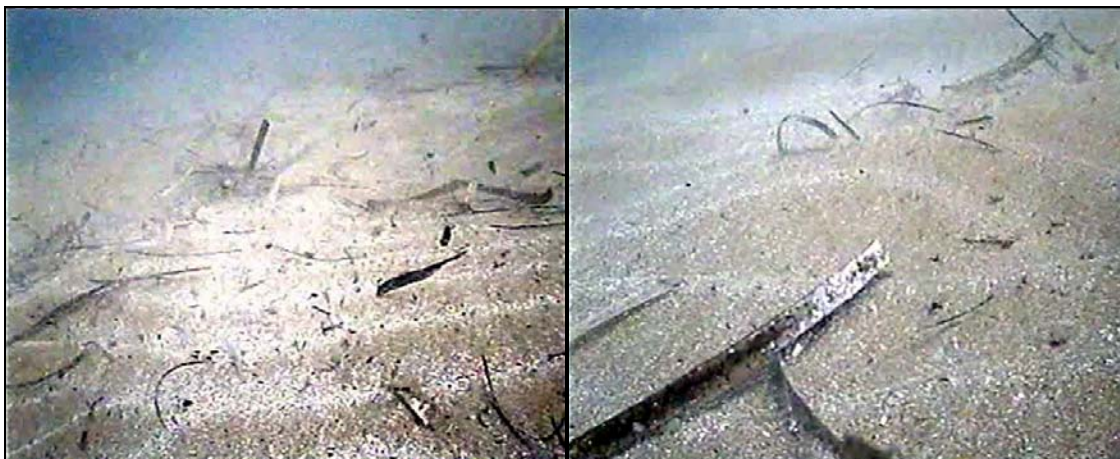
V.10. Arenas finas bien calibradas, con restos de hojas de *Posidonia*. A partir de esta profundidad comienza a aparecer un césped de *Cymodocea nodosa* disperso cuya densidad de haces se incrementa en torno a 7 u 8 m. (Z = -5,7m).

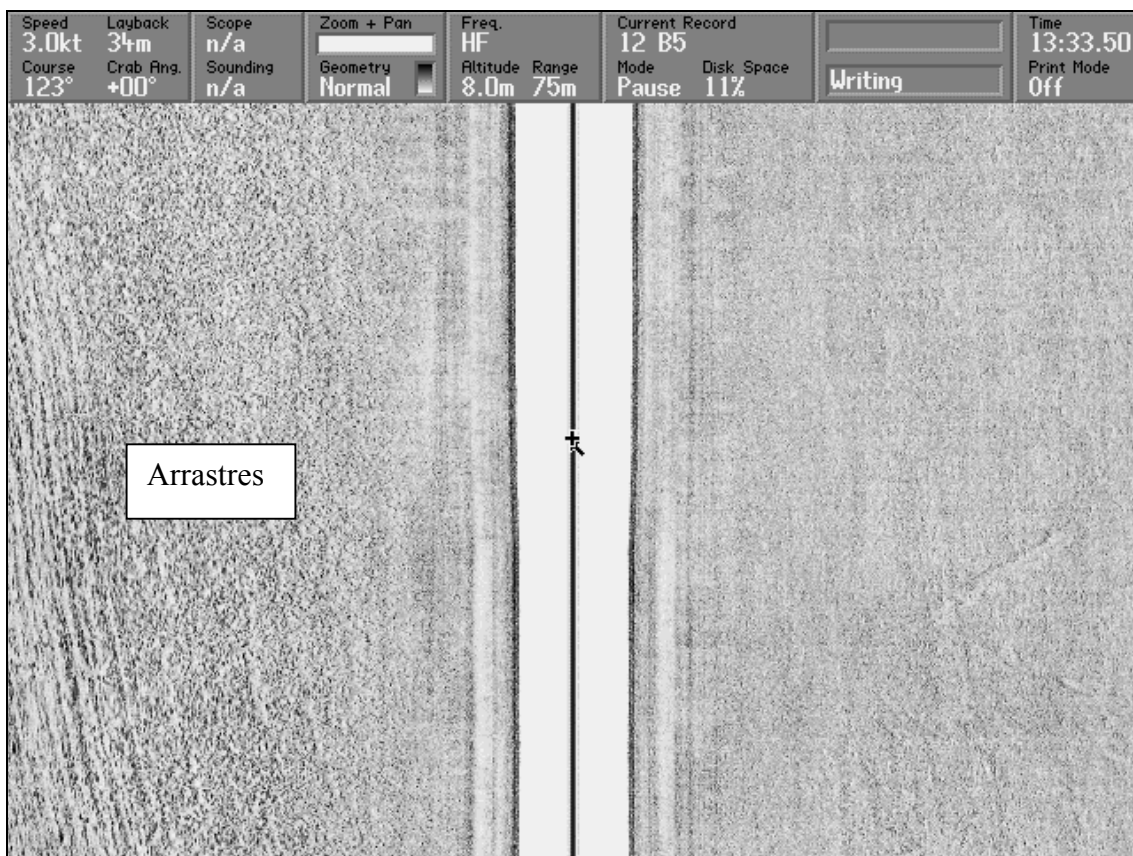
Imagen 13. A la izquierda límite *P. oceanica* con surcos marcados de arrastre. Fondo blando a la derecha.
 Posición del cursor (X – Y): 694143 – 4160481

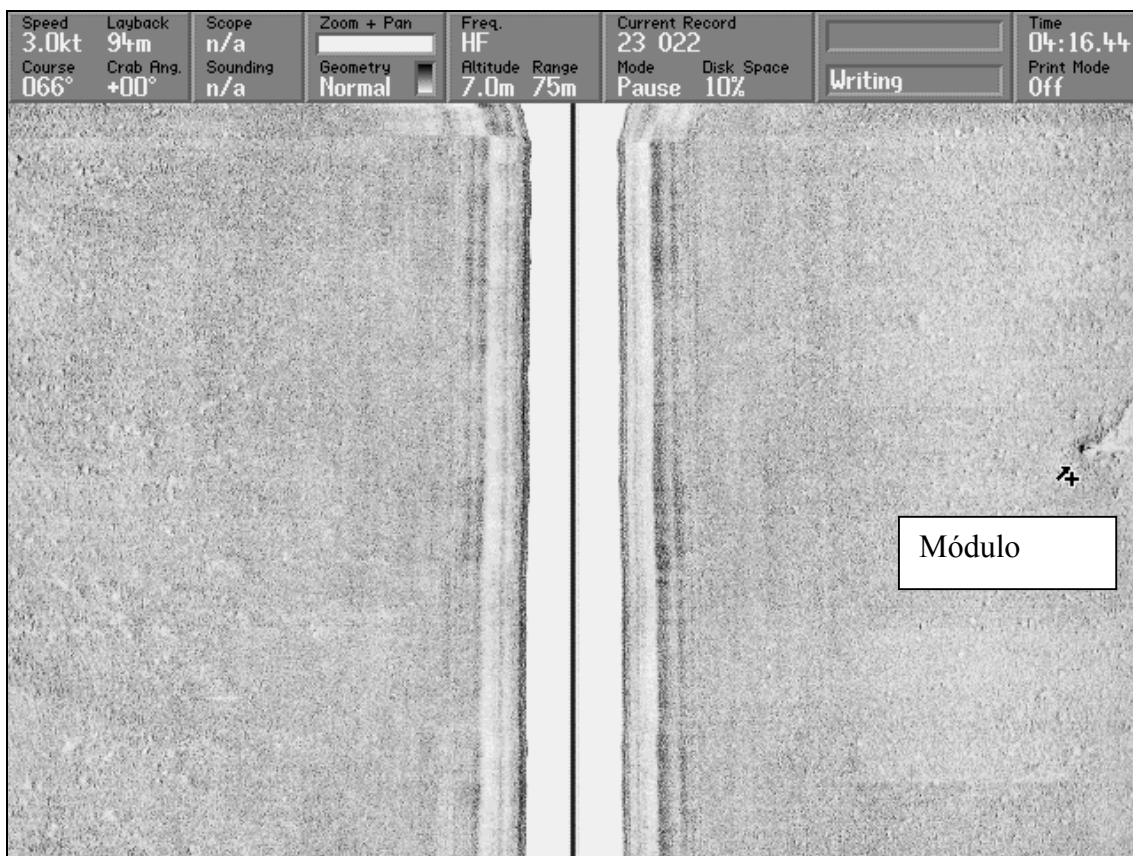
Posición del cursor (X – Y): 694487 – 4159079

Imagen 17. Fondo detrítico. A la derecha se aprecia un módulo del arrecife artificial.
