**ESTUDIO SOBRE LAS CONDICIONES DE
SEGURIDAD DE LAS MÁQUINAS EN EL
SECTOR DE LA TRANSFORMACIÓN DE LA PIEDRA NATURAL
EN LA REGIÓN DE MURCIA**

**Servicio de Seguridad y Formación
Área de Seguridad**

**Carmen Ignoto Martínez
María Rosa Rupérez Moreno
Julio 2012**

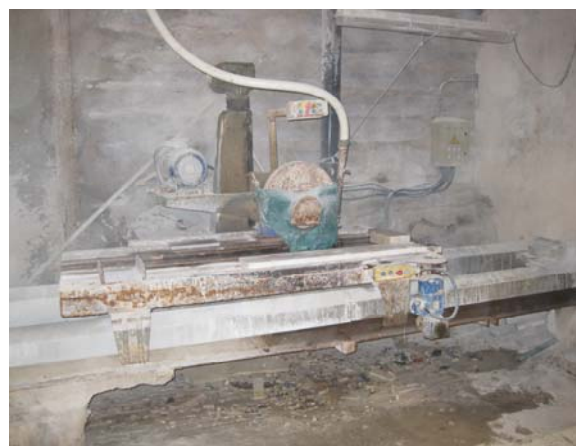
Encabezadora/Cortadora longitudinal

Nota: La imagen es de una cortadora longitudinal

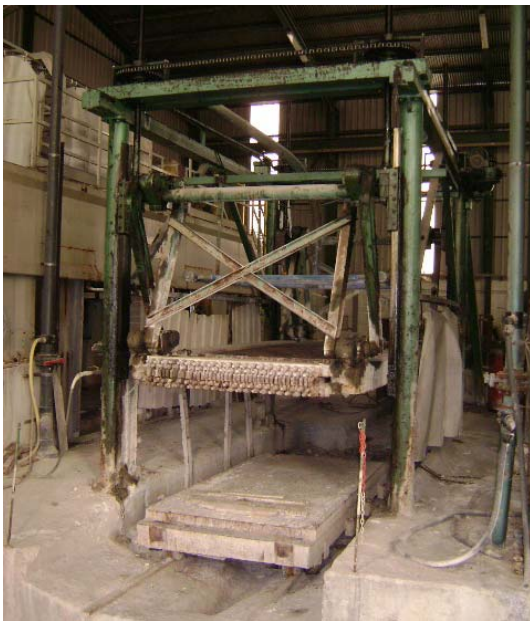
- Telares de estructura cerrada y carro fijo para el bloque

La máquina consiste en cuatro columnas verticales, generalmente metálicas, conectadas entre sí que soportan una estructura que porta la lama de corte, dicha estructura tiene movimiento horizontal y vertical.

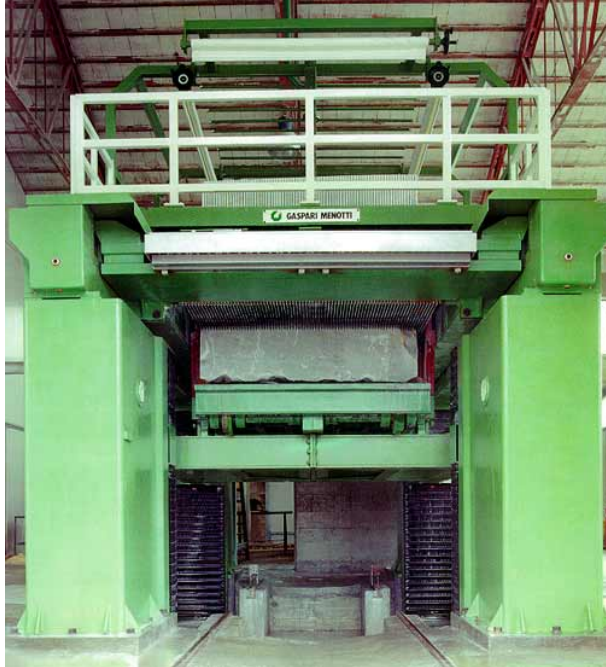
- Telares con estructura cerrada y sistema de elevación de bloque

La máquina consiste en cuatro columnas verticales conectadas entre sí que soportan una estructura que porta las lamas de corte. Dicha estructura tiene movimiento horizontal y se mueve en esta dirección por la acción de un sistema compuesto de un volante unido, mediante una biela, al elemento portalamas.

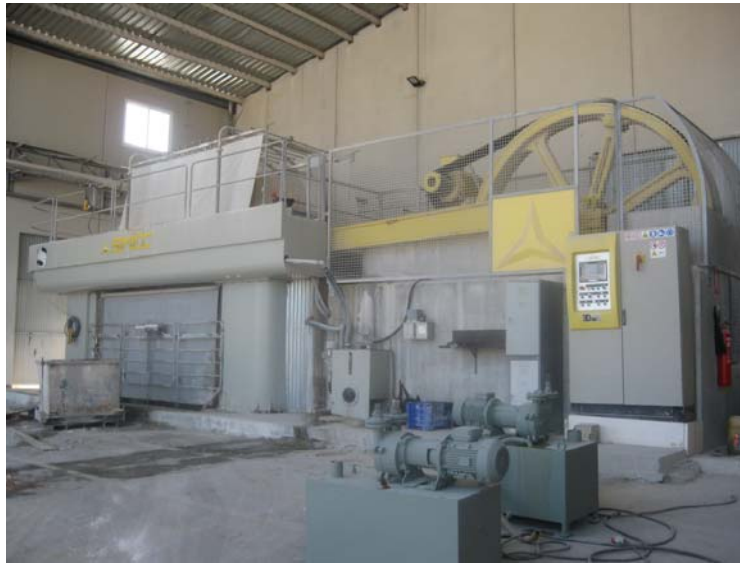
El acceso al motor de la máquina y al área del volante para realizar ajustes, mantenimiento, etc., sólo debe ser posible cuando la máquina y todas sus partes móviles estén paradas. Por este motivo, las aberturas de acceso en la protección deben estar enclavadas con un bloqueo de protección.

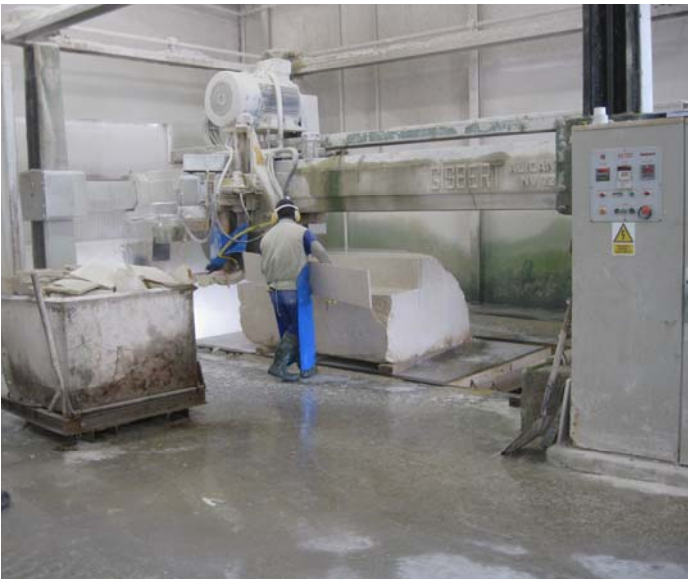
La fotografía de esta página muestra una fase avanzada del corte del bloque, diferente a la primera fotografía de la página siguiente. En el primer caso no existe ningún tipo de descargador, por lo que la retirada de las tiras se realiza a mano, además, tampoco existe ningún elemento que restrinja el acceso durante el funcionamiento (el trabajo se estaba realizando en modo automático).

Los descargadores cumplen dos funciones desde el punto de vista de la salud laboral, por un lado, disminuyen casi completamente los riesgos asociados a los esfuerzos dorsolumbares derivados de la descarga de piezas a mano, y por otro, contribuyen al alejamiento de la zona de corte, sobre todo en aquellos equipos en los que no se ha previsto otro sistema de protección.

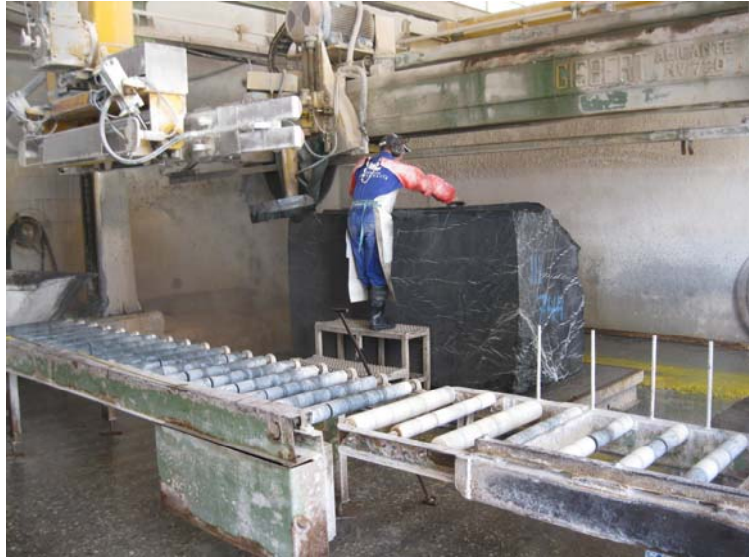
La fotografía de la derecha muestra el trabajo de “despuntar” el bloque para prepararlo para el corte, en un equipo dotado de descargador automático, pero sin limitación en el acceso.

Como se puede observar, con este tipo de equipos todavía quedan fases del trabajo en las que los riesgos generados por la proximidad de los discos de corte en movimiento están presentes.

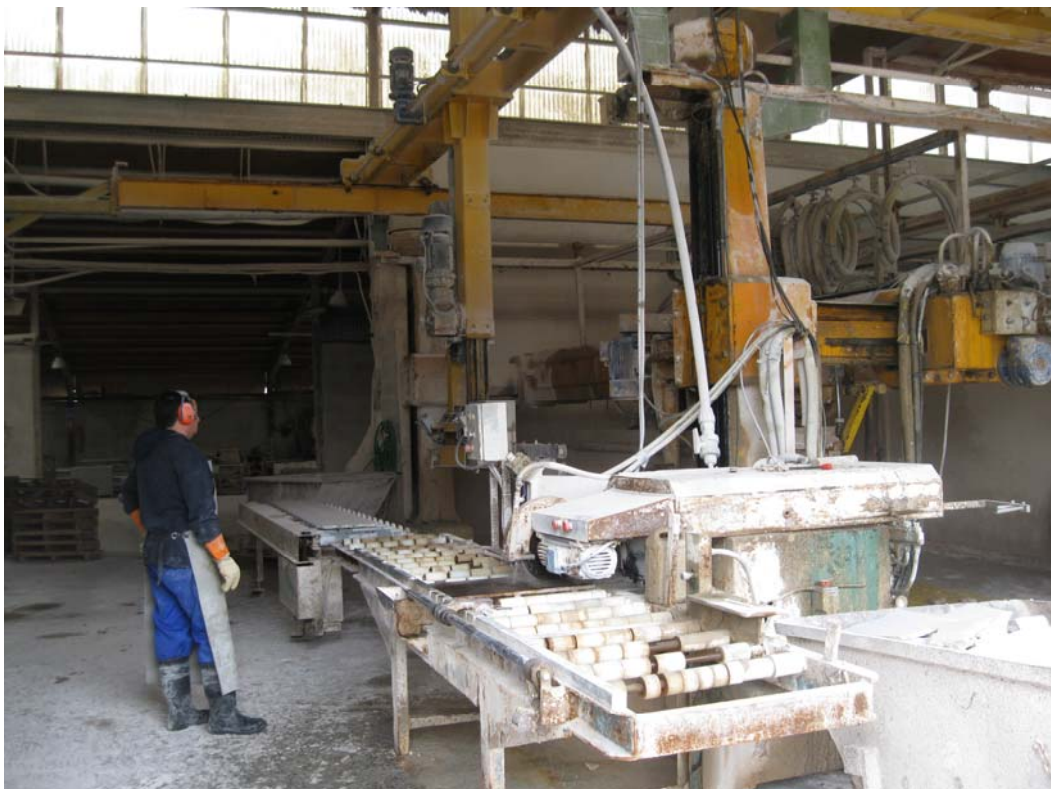
La fotografía inferior ilustra cómo se realiza el trabajo en fase de corte de tiras, con descargador y mesa de transporte automáticos hasta los rodillos que dan entrada a la encabezadora.

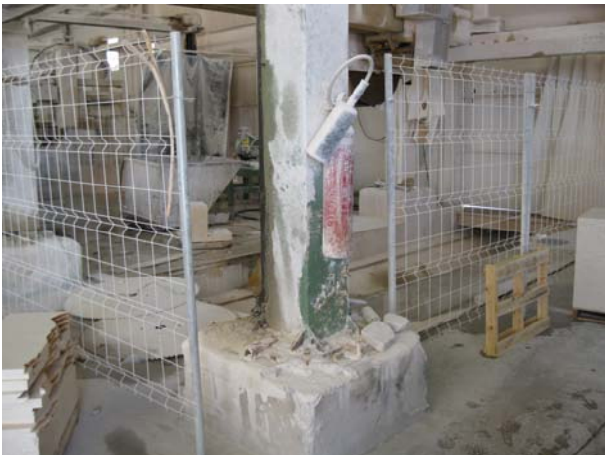
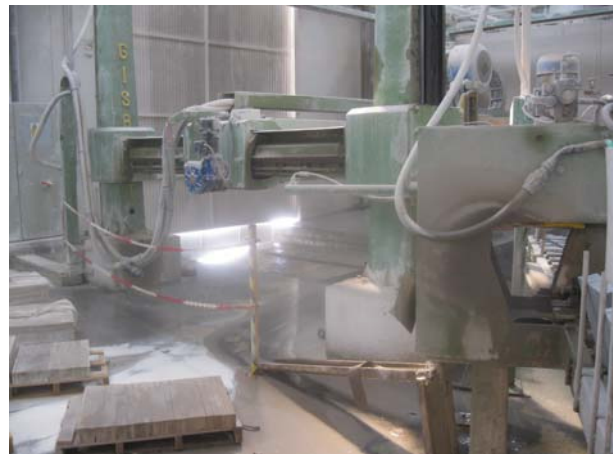
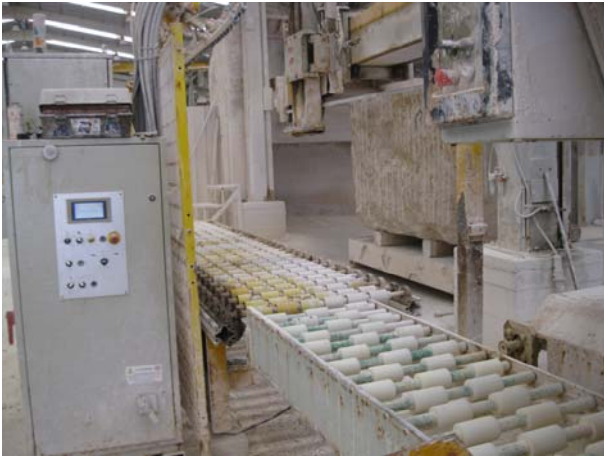
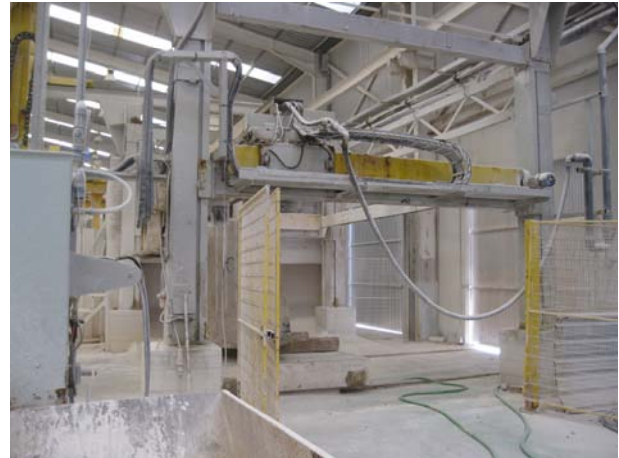
Las fotografías siguientes muestran ejemplos de las características de la protección perimetral relativa a la zona de trabajo, en los casos en los que se encontró.

En las mencionadas fotografías se muestra porqué los ítems valorados no arrojan muy buenos resultados. En concreto y tal como se representa en el gráfico siguiente, el 60,71% de los equipos no disponía de ningún sistema de protección perimetral para los riesgos asociados al acceso a la zona de trabajo. Además ninguno de los revisados abarcaba completamente el perímetro, por lo que la conclusión final es que todos los cortabloques adolecen de esta deficiencia.

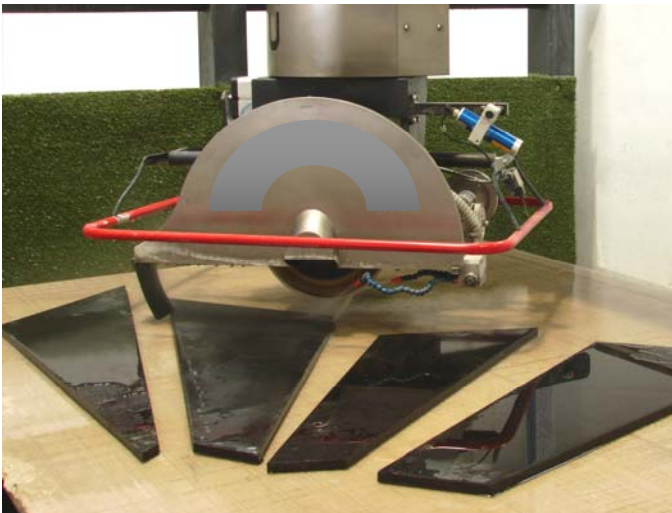
La fotografía muestra una de las soluciones más completas existentes en este tipo de equipos, desde el punto de vista de la protección directa de los discos de corte.

Por una parte aparece la protección del hemisferio superior, y por otra la protección ante proximidad al hemisferio de corte propiamente dicho.

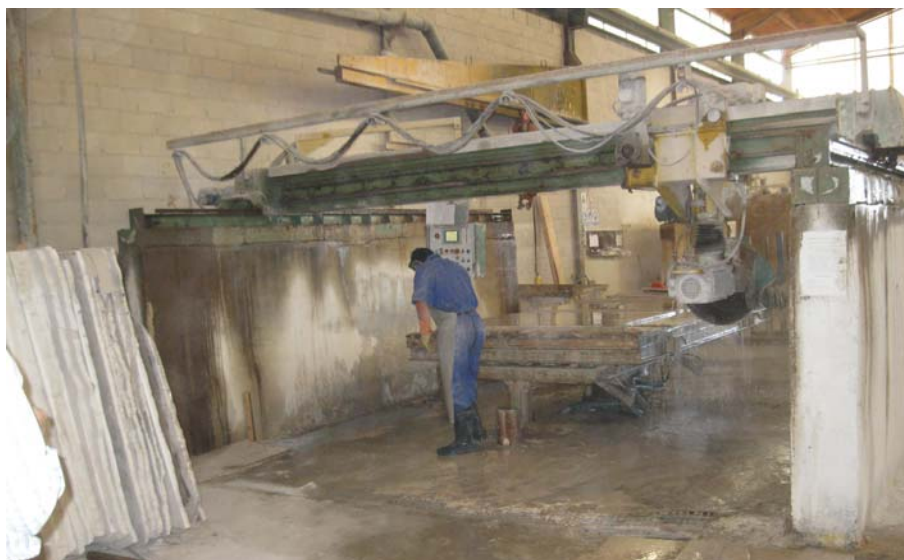
Este tipo de sistemas sólo se halló en uno equipo de los analizados, el único de CN visto en el estudio, consistiendo el sistema en una barrera material enclavada, que proporcionaba protección perimetral completa.

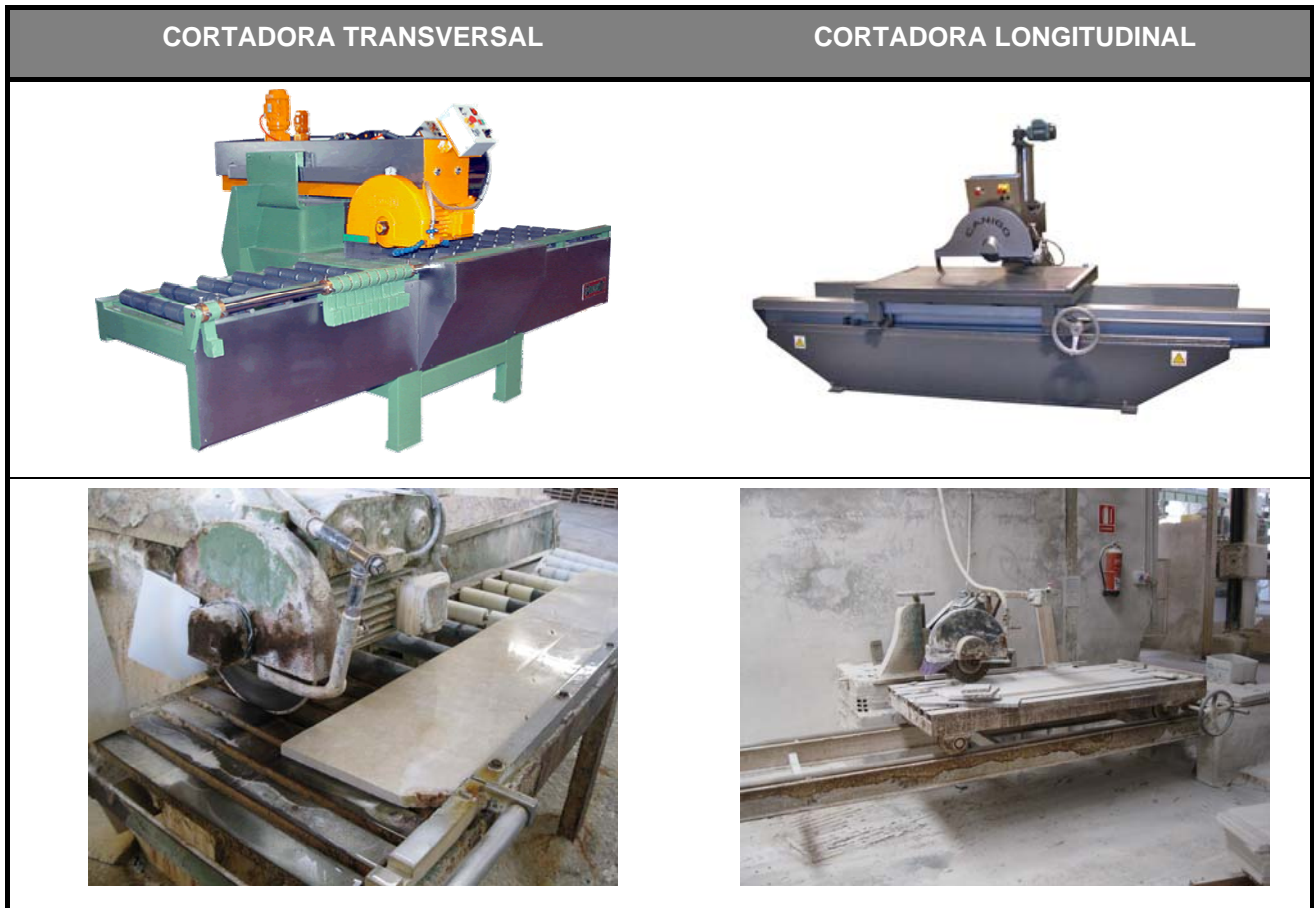
Por presencia en las industrias, es de destacar que la cortadora longitudinal es la que más veces se ha encontrado, un total de 37, aunque seguida muy de cerca por la cortadora de puente tratada en el apartado anterior del presente documento. Con respecto a las encabezadoras, las máquinas examinadas fueron 33, casi todas correspondientes al tipo que se representa en la tabla.

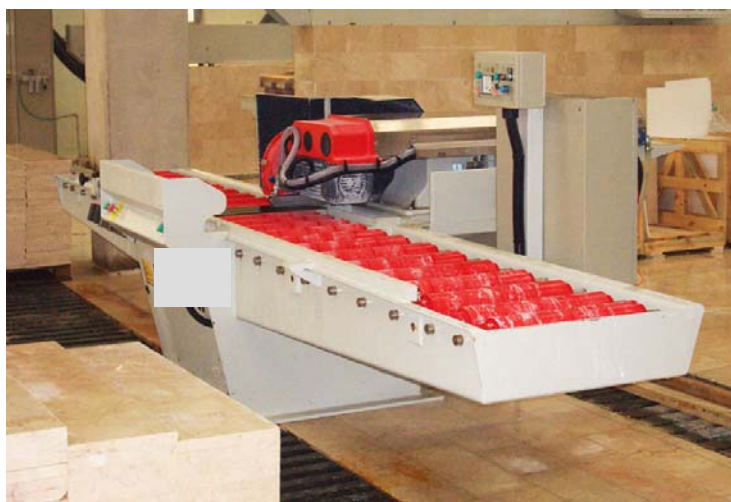
En esta imagen, con respecto a la zona de corte se pueden observar los siguientes elementos relacionados con la seguridad: protección en el hemisferio superior del disco, doble mando de accionamiento y pantalla de protección frente a la trayectoria de movimiento transversal del corte.

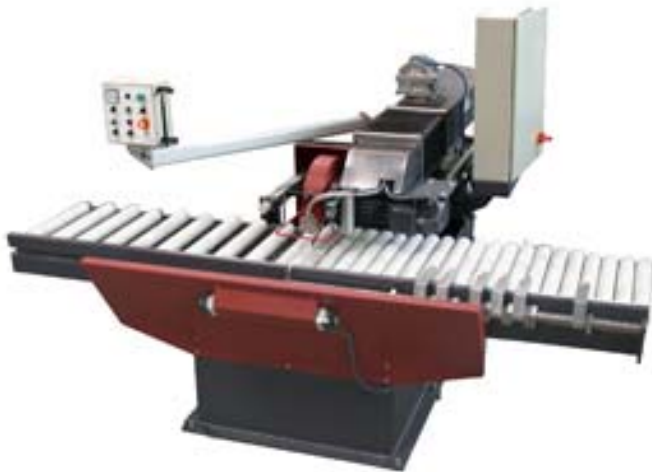
En esta otra, se incorpora además de los dispositivos anteriores un sistema de protección ante aproximación a la zona de corte (elemento de color rojo en forma de rectángulo).

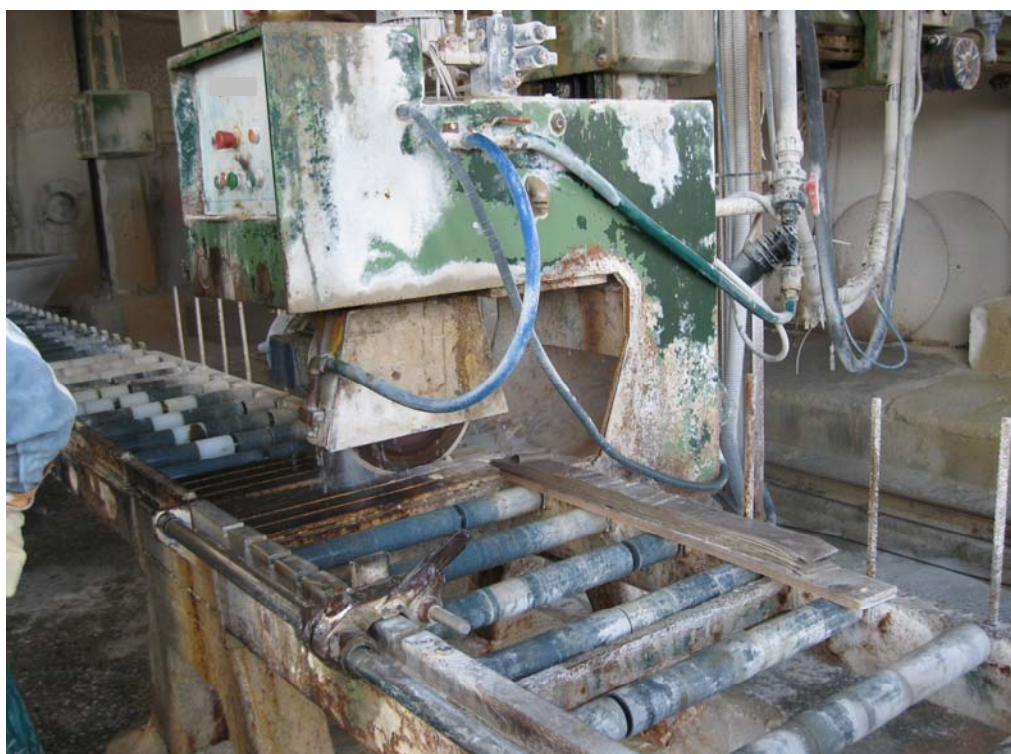
Por el contrario, el 100% de las encabezadoras disponían de protección en el hemisferio superior del disco, sin embargo, sólo se verificó la existencia de sistemas de restricción ante el acceso o proximidad en una de las encabezadoras examinadas (3,03%), representando la que aparece en la imagen siguiente el tipo más común encontrado a lo largo del estudio.
