## PLAN REGIONAL DE ACCESIBILIDAD A LAS PLAYAS DE LA REGIÓN DE MURCIA

Accesibilidad en las Playas de la Región de Murcia  
VERANO 2023

## 1. METODOLOGÍA PARA ACTUALIZACIÓN DE LA INFORMACIÓN DE ACCESIBILIDAD EN PLAYAS

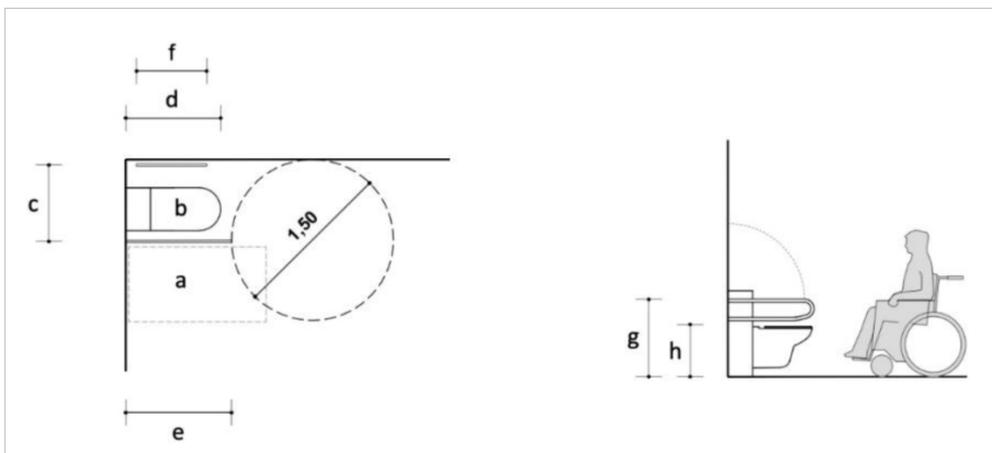
- Cara superior  $\leq 85$  cm.
    - Inodoro.
      - Altura asiento  $45-50$  cm (apoyo espalda).
      - Al menos espacio transferencia lateral  $\geq 80 \times 120$  cm (anchura x fondo).

- Fondo - borde inodoro  $\geq 65$  cm.
- Barra de apoyo fija lateral y abatible transferencia.
- Barras de apoyo abatibles con doble espacio lateral de transferencia.
  - Altura 70-75 cm, separadas 65-70 cm y longitud  $\geq 70$  cm.

a	Espacio lateral de transferencia de 80 cm de anchura y 120 cm de fondo
b	Inodoro con asiento a una altura entre 45 y 50 cm, cuyo diseño permite el apoyo de la espalda
c	Distancia de separación entre las barras de apoyo: 65 – 70 cm
d	Distancia mínima desde el borde frontal del inodoro hasta el fondo del espacio lateral de transferencia: 65 cm
e	Longitud mínima de la barra de apoyo abatible junto al espacio lateral de transferencia: 70 cm
f	Longitud mínima de la barra de apoyo fija en el lateral del inodoro junto a la pared: 70 cm
g	Altura de las barras de apoyo: entre 70 y 75 cm
h	Altura del asiento del inodoro: entre 45 y 50 cm

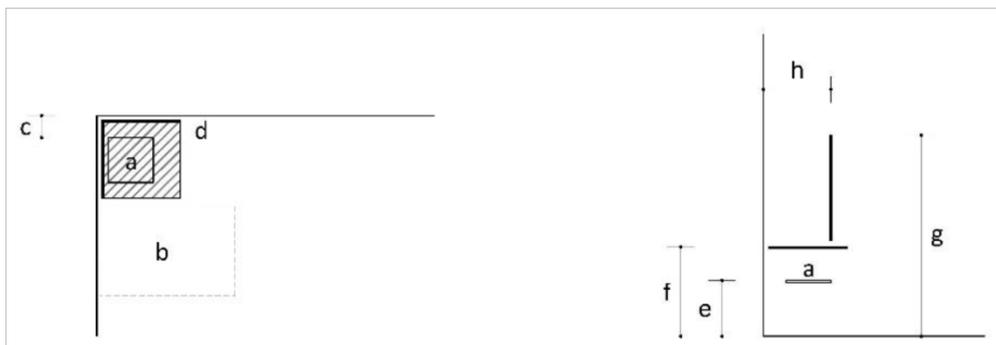
- Ducha.
  - Nivelado con el pavimento circundante.
  - Asiento con respaldo:
    - Profundidad 40-45 cm.
    - Anchura  $\geq 40$  cm.
    - Altura 45-50 cm.
  - Espacio lateral de transferencia  $\geq 80 \times 120$  cm (anchura x fondo).
  - Barras apoyo horizontales fijas perimetrales en ángulo con asiento.
  - Barra apoyo vertical a 60 cm del asiento.
  - En caso de doble espacio lateral de transferencia, abatibles ambos lados.
- Mecanismos.
  - Pulsadores de gran superficie o palanca.

- Altura mecanismos 70-120 cm.
- Alcance horizontal desde asiento  $\leq 60$  cm.
- Borde inferior espejo altura  $\leq 90$  cm.
- Sistema de llamada de auxilio.

a	Asiento con respaldo de entre 40 y 45 cm de profundidad y 40 cm de anchura mínima
b	Espacio lateral de transferencia de 80 cm de anchura y 120 cm de fondo
c	Distancia de separación recomendada del asiento a pared: 20 cm
d	Barras de apoyo perimetrales fijas
e	Altura del asiento entre 45 y 50 cm
f	Altura recomendada de las barras horizontales entre 70 y 80 cm
g	Altura recomendada de la barra vertical $\geq 1,80$ m
h	Distancia de separación recomendada de la barra vertical a la pared $\geq 60$ cm

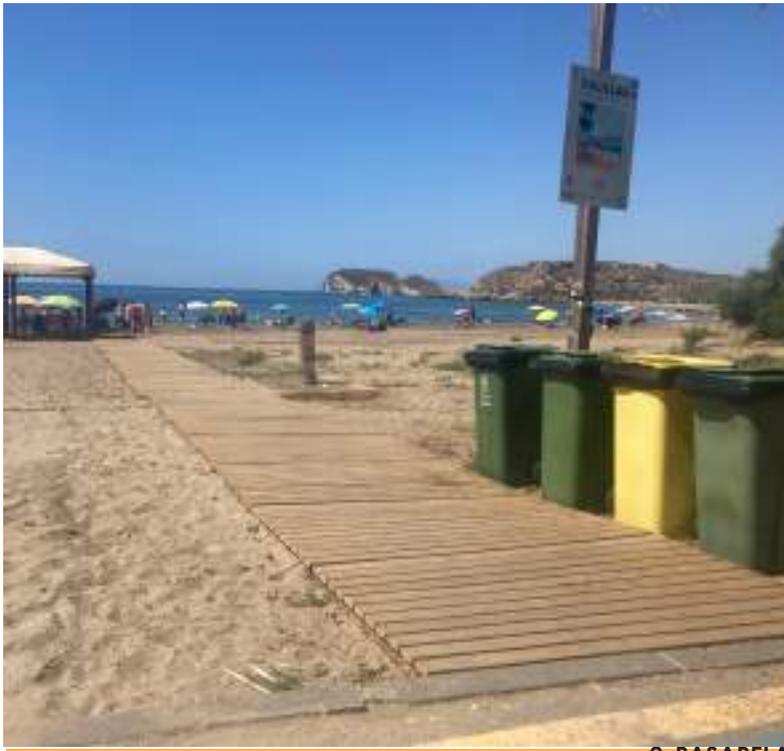
2\_PASARELA

Nº PRAP	Playa	Valoración General	Observaciones e incidencias	Posibles Mejoras
<b>ÁGUILAS</b>				
8	<b>Calabardina</b>	Punto accesible sin vestuario ni ducha adaptada	Playa accesible equipada en un mismo punto con zona de sombra, silla anfibia, muletas y aseo adaptado con carencias. <u>Cambios respecto 2022:</u> El ancho de la pasarela sobre la arena ha aumentado a 2m. Se ha aumentado el número de muletas anfibias, pasando de 3 a 4 pares. El aseo modular adaptado carece de espacio suficiente para realizar la transferencia lateral, 50 cm. Préstamo de silla anfibia con prestación de servicio de ayuda al baño si existe riesgo en el mar.	En las plazas de aparcamiento reservadas falta la señalización vertical con el disco de prohibido aparcar. Las plazas de aparcamiento reservadas no cumplen las condiciones técnicas y presentan dificultades para su uso y conexión con la playa. Habría que ampliar la longitud de las plazas hasta 5 m, disponer una zona de aproximación y transferencia posterior de anchura la de la plaza y longitud 1,50 m y mejorar la conexión peatonal del tejido urbano hasta la playa. <u>Propuesta:</u> Se recomienda prolongar las pasarelas hasta la arena húmeda, rebajar la pendiente existente del 9 % y cuidar las conexiones de los tramos del itinerario peatonal. Se propone disponer un aseo adaptado a la normativa y que la apertura del mismo no invada el itinerario peatonal. Se propone pintar los bordes laterales de la pasarela para señalar el contraste cromático. Se propone mejorar los sistemas de información sobre la orientación, localización de los accesos, servicios e instalaciones, como mínimo, la información relativa a ubicación y distancias con arreglo al capítulo XI y las especificaciones y dotaciones recogidas en el artículo 9 de la Orden TMA/851/2021.

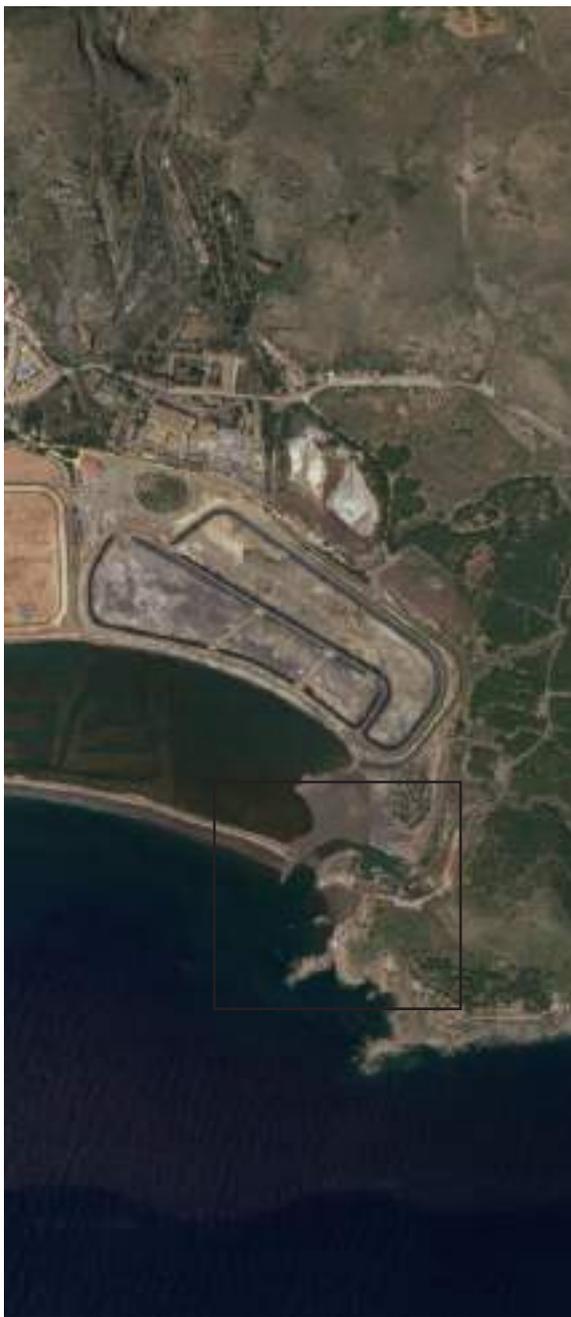
EMPLAZAMIENTO

Nº PRAP	Playa	Valoración General	Observaciones e incidencias	Posibles Mejoras
<b>LA UNIÓN</b>				
24	<b>El Lastre</b>	Practicable parcialmente equipada	Playa con plazas reservadas, silla y muletas anfibias. No hay cambios respecto al año 2022.	<p><u>Propuesta:</u> Convendría colocar una zona de sombra. Existe una gran distancia entre el acceso a la playa mediante rampa y el puesto de protección civil. Se recomienda prolongar las pasarelas hasta la arena húmeda, y cuidar las conexiones de los tramos del itinerario peatonal.</p> <p>Se propone mejorar los sistemas de información sobre la orientación, localización de los accesos, servicios e instalaciones, como mínimo, la información relativa a ubicación y distancias con arreglo al capítulo XI y las especificaciones y dotaciones recogidas en el artículo 9 de la Orden TMA/851/2021.</p>

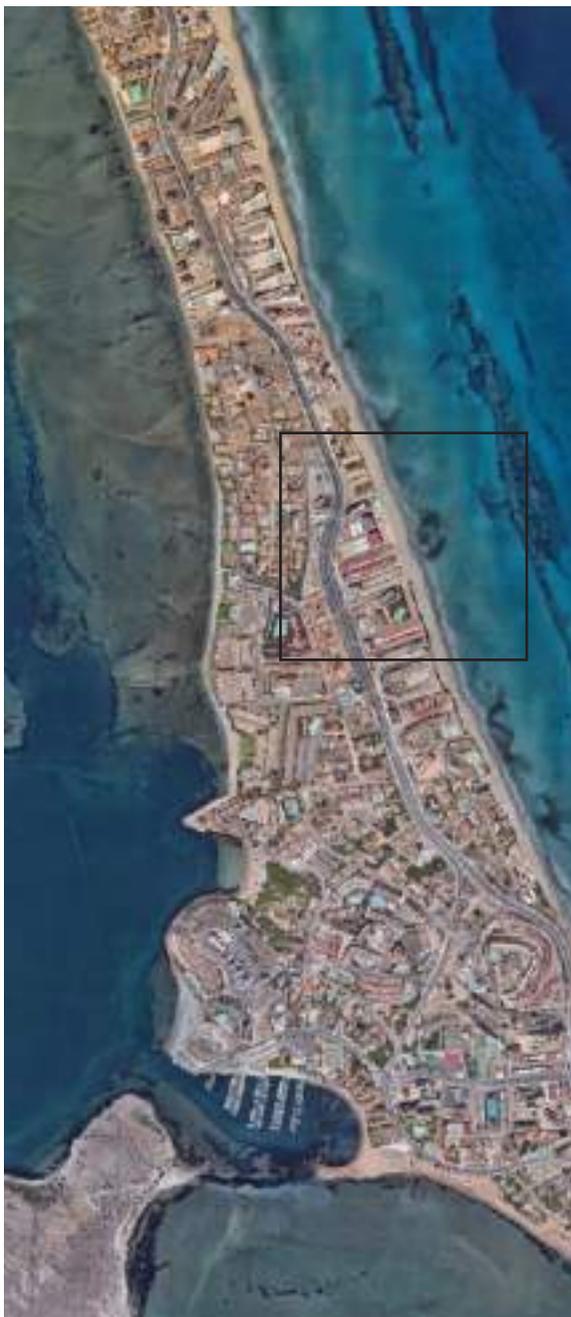
EMPLAZAMIENTO

Nº PRAP	Playa	Valoración General	Observaciones e incidencias	Posibles Mejoras
<b>SAN JAVIER (SANTIAGO DE LA RIBERA)</b>				
49	Castillicos	Punto accesible con vestuario sin ducha adaptada	Playa destacada y accesible y equipada en un mismo punto con aseo adaptado, vestuario con carencias, zonas de sombra (triple), sillas anfibias, muletas anfibias y pasarela enrollable. Dispone de grúa hidráulica para facilitar la transferencia del usuario de la silla de ruedas a la silla anfibia. <u>Mejoras respecto 2022:</u> Se ha dotado de una muleta anfibia adicional, mientras que se ha reducido las sillas anfibias, de 3 a 2.	Las plazas de aparcamiento reservadas carecen de señalización vertical con el disco de prohibido aparcar. La conexión peatonal entre las plazas reservadas y el Paseo Marítimo presenta algunas carencias: resaltes, ausencia de pavimento táctil indicador direccional y de advertencia en algunos puntos. Es una playa destacada por sus equipamientos por los que sería adecuado resolver estos problemas en el itinerario entre el tejido urbano colindante y el punto accesible. <u>Propuesta:</u> Por tratarse de un punto accesible convendría adaptar la cabina de aseo a las características exigidas: corregir rampa de acceso con pendiente excesiva (15,5 %), altura y separación de barras, altura de perchas, dotar de espejo el aseo). El vestuario presenta igualmente dificultades en el acceso (rampa de pendiente 17 %). Se propone resolver los resaltes entre la unión de tramos de pasarelas de madera. Se propone mejorar los sistemas de información sobre la orientación, localización de los accesos, servicios e instalaciones, como mínimo, la información relativa a ubicación y distancias con arreglo al capítulo XI y las especificaciones y dotaciones recogidas en el artículo 9 de la Orden TMA/851/2021.

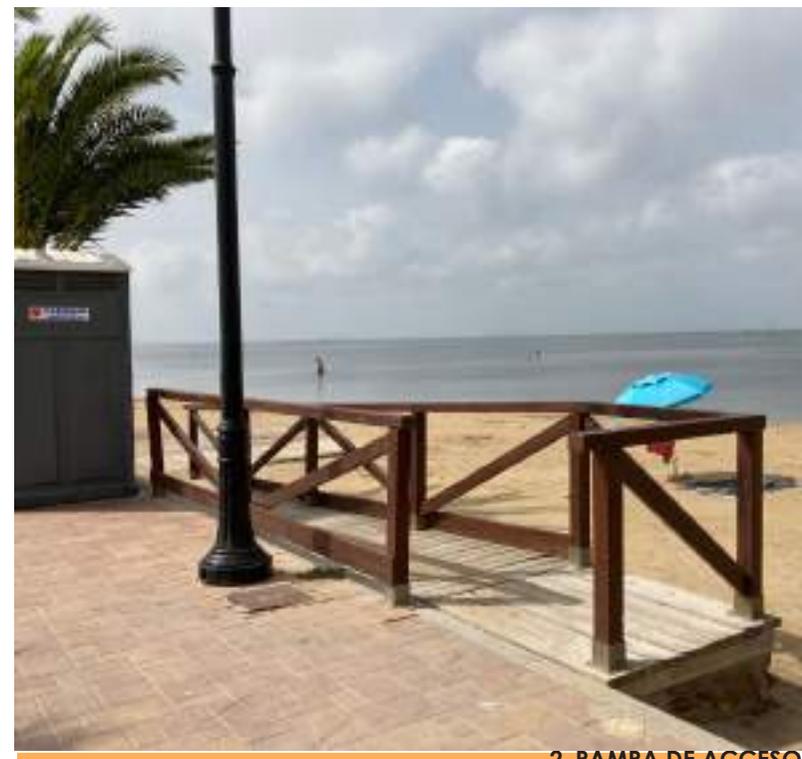
2\_RAMPA DE ACCESO

Nº PRAP	Playa	Valoración General	Observaciones e incidencias	Posibles Mejoras
<b>SAN PEDRO DEL PINATAR</b>				
55	<b>El Mojón</b>	Punto accesible con vestuario y ducha adaptada	<p>Está equipada con pasarela sobre la arena, aseo, vestuario, zonas de sombra, silla anfibia y muletas anfibas. Tiene hasta 6 plazas de aparcamiento reservadas en el tejido urbano colindante.</p> <p><u>Cambios respecto 2022:</u>          Ducha con asiento de apoyo en el interior del módulo del vestuario. Se ha instalado la barra fija en el aseo adaptado.</p>	<p>Las plazas de aparcamiento reservadas carecen de señalización vertical con el disco de prohibido aparcar y vados junto a las plazas.</p> <p>El módulo de aseo presenta carencias en el acceso (barandilla escalable). Las rampas de acceso al aseo y vestuario tienen unas pendientes del 10% y 20% respectivamente.</p> <p><u>Propuesta:</u>          Se propone mejorar los accesos a los módulos de aseo y aseo/vestuario a nivel con el paseo y señalar mediante el SIA el módulo de vestuario/aseo.          Se propone instalar tramos de pasarela enrollable hasta la zona de arena húmeda para resolver el resalte al final del tramo de la pasarela.          Se propone mejorar los sistemas o elementos de información sobre la orientación, localización de los accesos, servicios e instalaciones, como mínimo, la información relativa a ubicación y distancias con arreglo al capítulo XI y las especificaciones y dotaciones recogidas en el artículo 9 de la Orden TMA/851/2021.</p>
