PLAN REGIONAL DE ACCESIBILIDAD A LAS PLAYAS DE LA REGIÓN DE MURCIA

Accesibilidad en las Playas de la Región de Murcia
VERANO 2018

FAMDIF/COCEMFE-MURCIA
Oficina Técnica de Accesibilidad de FAMDIF|OTAF

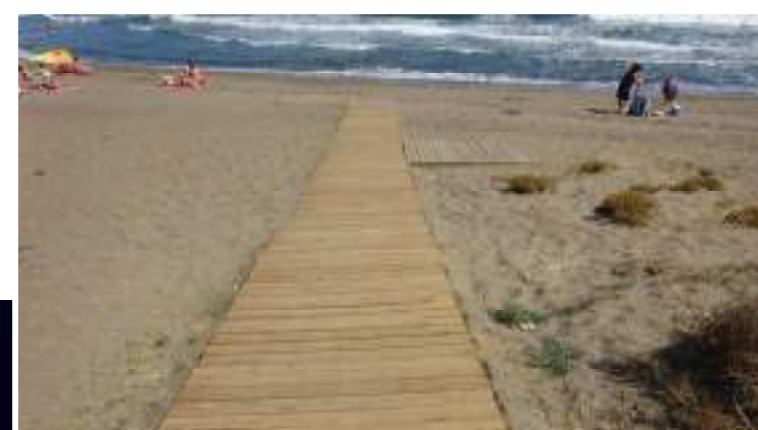
4 Pasarela

<p>10. PUNTAS DECALNEGRE Fecha visita 02/07/2018</p>	No	No es necesaria	Sí, de madera de 1,50 m y con resaltes entre los tramos. Alejada del puesto de vigilancia y socorro	No	No	No	Sí (1) Cabina de aseo químico sin barra abatible, sin lavabo ni dimensiones para giro de silla de ruedas	No	Sí, pero no específica para personas con discapacidad	Sí (1)	No	Préstamo de silla anfibia por personal específico de Protección civil con necesidad de acompañante para ayudar al baño. (*) Dependiendo de estado del mar, afluencia y demanda, el personal puede acompañar al usuario en el baño por tiempo limitado	Del 30/06 al 02/09 de 11:00 a 20:00 h	No	EQUIPADA CON ASEO ADAPTADO Y SILLA ANFIBIA

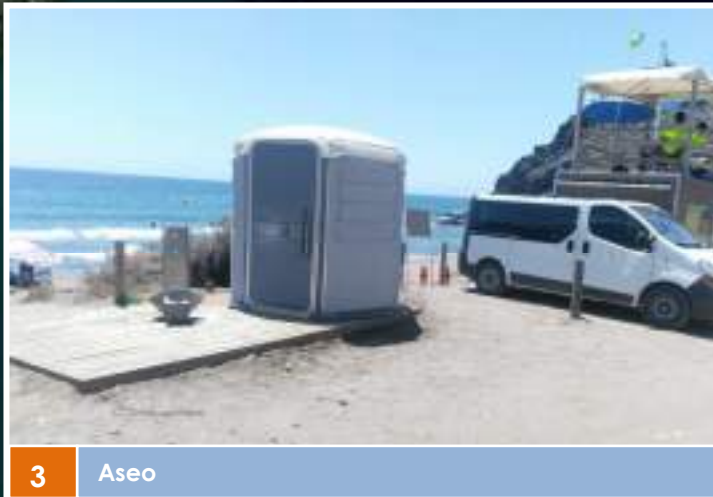
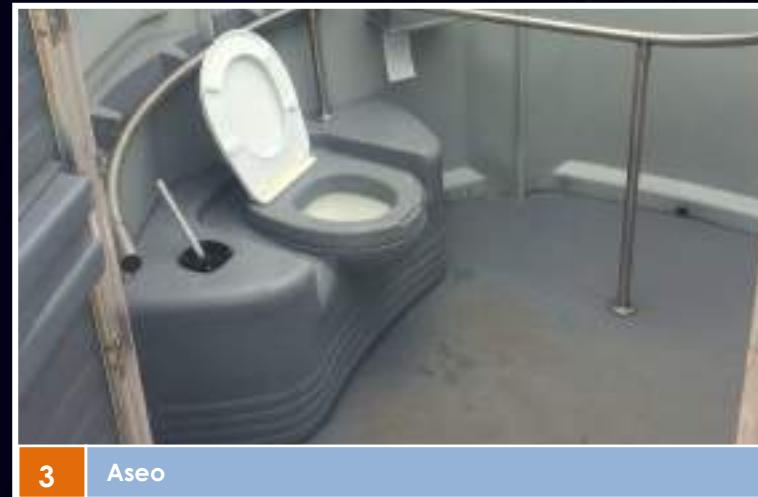
3 Aseo

Nº PRAP	Playa	Valoración General	Observaciones	Incidencias y Posibles Mejoras
LORCA				
9	Calnegre	Equipada con aseo adaptado y silla anfibia	Playa equipada con aseo adaptado con carencias, pasarelas y silla anfibia.	No posee plaza de aparcamiento reservada, hay 2 zonas señalizadas con el SIA y rotuladas con "Parking minusválidos". <u>Propuesta:</u> Se ha de mejorar el aseo (carece de barra abatible, no se puede realizar la transferencia lateral al inodoro y carece de lavabo). Se recomienda prolongar las pasarelas hasta la arena húmeda y cuidar las conexiones de los tramos del itinerario peatonal. <u>Mejoras respecto 2017:</u> se ha mejorado el acceso al aseo mediante 2 tramos de pasarela y se han ampliado las pasarelas en tres puntos de acceso con mesetas intermedias.
10	Puntas de Calnegre	Equipada con aseo adaptado y silla anfibia	Playa de naturaleza de grava y arena, equipada con aseo adaptado, pasarelas y silla anfibia.	No posee plaza de aparcamiento reservada. Se ha de mejorar el aseo (carece de barra abatible y lavabo y no tiene dimensiones para el giro de la silla de ruedas). La disposición de las pasarelas dificulta su uso por personas con movilidad reducida. La zona donde se ubican las pasarelas y el aseo adaptado está muy separada del puesto de vigilancia donde se ubica la silla anfibia. <u>No ha experimentado ninguna mejora respecto 2017</u>

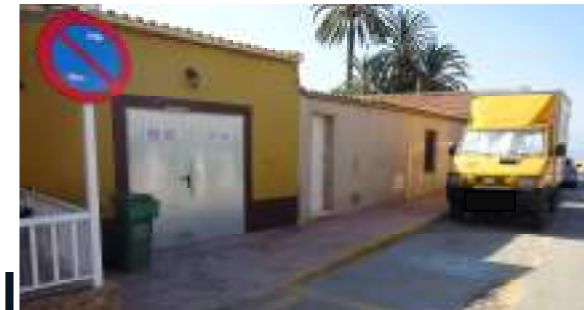
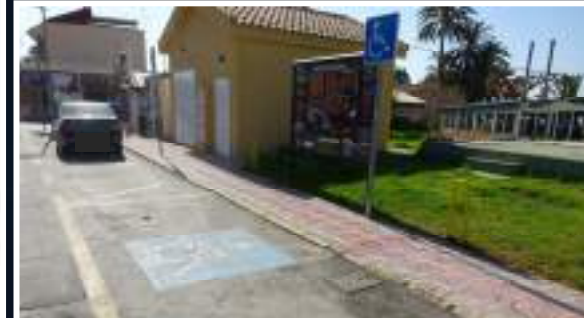
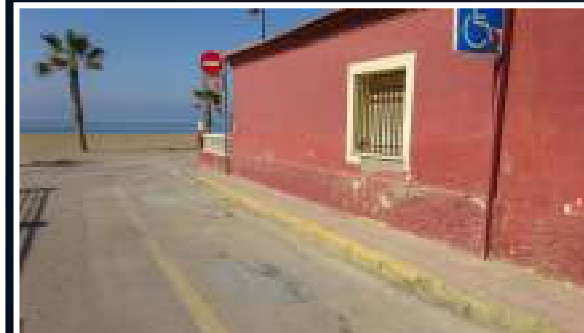
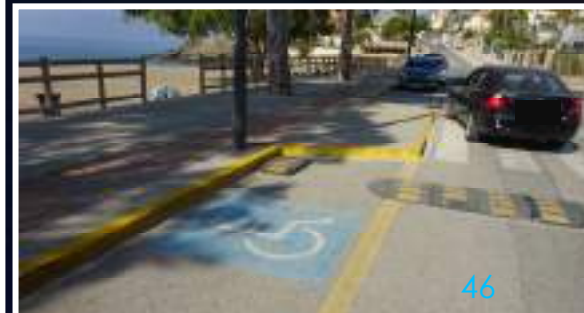
1.1 Aparcamiento

11. BOLNUEVO Fecha visita 10/07/2018	Sí (6) 2 Frente a Restaurante Oasis de Las Palmeras (sin señalización vertical con el SIA ¹² ni disco de prohibido aparcar). 1 junto a parada de autobús y 2 en la calle lateral junto a Restaurante El Ánfora (falta señalización vertical con el disco de prohibido aparcar). 1 en Avda. Juan de Borbón, junto a Restaurante Américo Mediterráneo (sin señalización vertical con el SIA)	Sí. Junto a subida mirador. Pendiente: 10%	Sí, pero no alcanzan la arena húmeda. Anchura: 1,50 m. En varios accesos de la playa. No se encuentran en la zona de rampa	No	No	No	Sí (3) 2 Aseos modulares adaptados (metal) con puerta sin manivela. 1 Aseo modular adaptado (madera)	No	Sí, pero no específica para personas con discapacidad	No	No	No disponible	--	No	EQUIPADA CON ASEOS ADAPTADOS

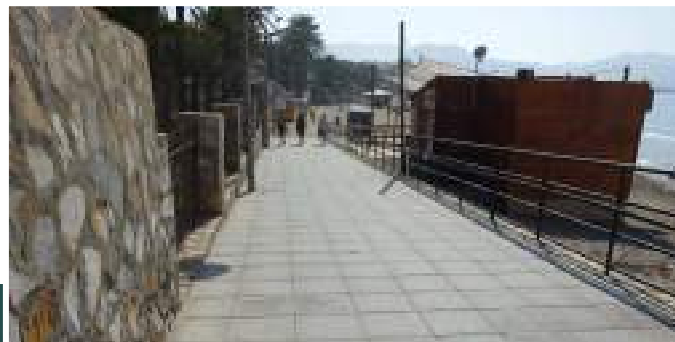
5 Rampa de acceso

19. ISLA PLANA Fecha visita 11/07/2018	Sí (1) Acceso a la playa. Falta señalización vertical de plaza reservada con el SIA ¹⁸	Sí Pendiente: 6 %	Sí Anchura: 2,00 m	Sí Anchura: 2,00 m. Resalte con pendiente en la conexión con la pasarela	No	No	Sí (1) Cabina de aseo químico (1,50 x 2,00 m). Anchura libre de puerta: 80 cm. Permite el giro de la silla de ruedas. Sin lavabo (dispensador de gel hidroalcohol)	Sí (1) 3 x 3 m	Sí, pero no específica para personas con discapacidad	Sí (1)	No	Préstamo de silla anfibia por personal de vigilancia y salvamento con necesidad de acompañante para ayudar al baño	Del 30/06 al 02/09 (ambos inclusive). De 11:00h a 20:00 h	No	PUNTO ACCESIBLE

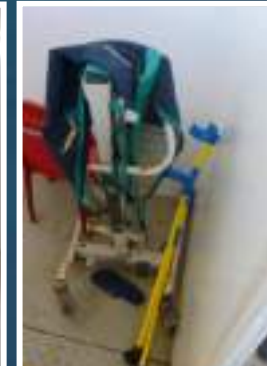
5 Equipamiento accesible

EL RECORRIDO DESDE EL PUESTO DE PROTECCIÓN CIVIL HASTA LOS MÓDULOS DE ASEO Y VESTUARIO ES > 300 m

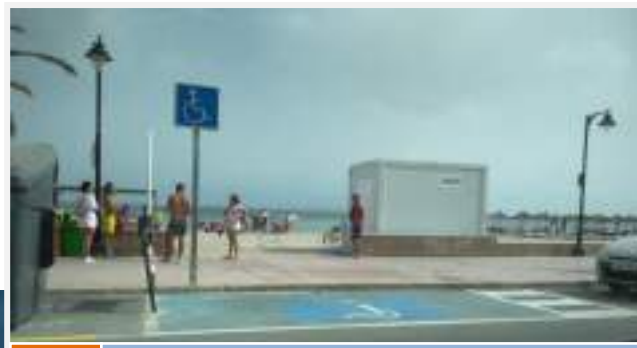
2.1 Aparcamiento

50. LA PUNTICA Fecha visita 19/06/2018	Sí (11) Falta señalización vertical con el disco de prohibido aparcar. 3 próximas al acceso a la playa y Punto Accesible en Av. Romería de la Virgen del Carmen. 6 C/ El Varadero. Hay (2) en calles próximas a la playa	No es necesaria. Acceso desde el paseo marítimo	Sí. Anchura: 2,00 m Bordes laterales de la pasarela de madera señalizados y contrastados cromáticamente, salvo el tramo final	Se han colocado 4 tramos de pasarelas de hormigón (2,40 x 1,00 m) y 3 tramos en el tramo final de diferente textura (punta de diamante) hasta el agua	Sí (1) Módulo con carencias en el acceso, que sirve de almacén para las ayudas técnicas y el equipamiento accesible	No	Sí (1) Cabina de aseo químico sin lavabo ni dimensiones para giro de silla de ruedas	Sí (2)	Sí, pero no específica para personas con discapacidad	Sí (2) Disponibles a partir del 01/07	Sí. (3 pares) Disponibles a partir del 01/07	Préstamo de silla y muletas anfibus por personal específico de Protección civil con necesidad de acompañante para ayudar al baño	Del 16/06 al 30/09, ambos inclusive. De 11:30 h a 19:30 h	No	PUNTO ACCESIBLE

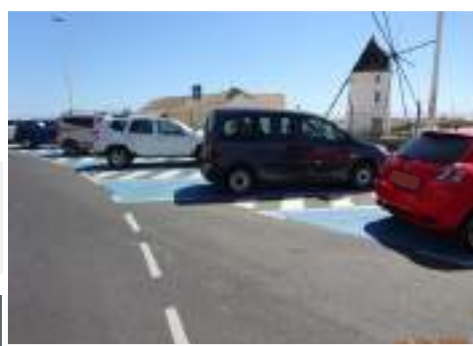
2 Aparcamiento

51. VILLANANITOS Fecha visita 19/06/2018	Sí (14) 5 Próximas al acceso a la playa. Falta señalización vertical con el disco de prohibido aparcar. Además, sólo hay una señal con el disco de plaza reservada. Compartidas con la Playa de la Mota. Hay (9) plazas en calles cercanas al paseo marítimo.	Vado de acceso a paseo de pendiente excesiva. Rampa de acceso a la playa pendiente: 9%	Sí. Anchura: 2,00 m Bordes laterales de la pasarela de madera señalizados y contrastados cromáticamente, salvo el tramo final de hormigón	Se han colocado 5 tramos de pasarelas de hormigón (2,40 x 1,00 m) y el tramo final de diferente textura (punta de diamante) hasta la zona de arena húmeda	Sí (1) Módulo que dispone de camilla (altura rebajada a 55 cm) y sirve de almacén para las ayudas técnicas y el equipamiento accesible. Rampa de acceso con pendiente 7 % y rebaje del perfil de la puerta de acceso	No	Sí (1) Cabina de aseo químico sin lavabo ni dimensiones para giro de silla de ruedas	Sí (2)	Sí Específica para personas mayores y/o personas con movilidad reducida. Cuenta con zona de baño adaptada (toldo, pasamanos de acceso al agua y butacas en el interior del agua)	Sí (2). Disponibles a partir del 01/07	Sí (4 pares). Disponibles a partir del 01/07	Préstamo de silla y muletas anfibus por personal específico de Protección civil con necesidad de acompañante para ayudar al baño.	Del 16/06 al 30/09, ambos inclusive. De 11:30 h a 19:30 h	No	PUNTO ACCESIBLE

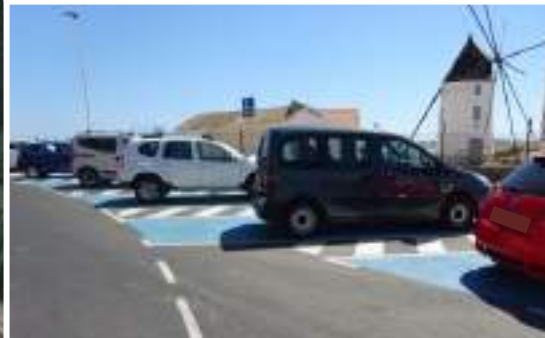
2 Aparcamiento

52. LA MOTA Fecha visita 19/06/2018	Sí (5) Próximas al acceso a la playa. Falta señalización vertical con el disco de prohibido aparcar. Además, sólo hay una señal con el disco de plaza reservada. Compartidas con la Playa de Villananitos	Rampa, pendiente 5,5 % - 7 %	No	No	No	No	Sí (1) Cabina de aseo químico sin lavabo ni dimensiones para giro de silla de ruedas. Falta barra abatible y contraste cromático en la señalización del SIA ⁴⁷ (*) Junto a la rampa de acceso hay un aseo modular del chiringuito de uso público pero no es accesible	No	Sí, pero no específica para personas con discapacidad	No	No	No disponible	-	Sí, actividades de fisioterapia en el mar.	EQUIPADA PERO NO PRACTICABLE

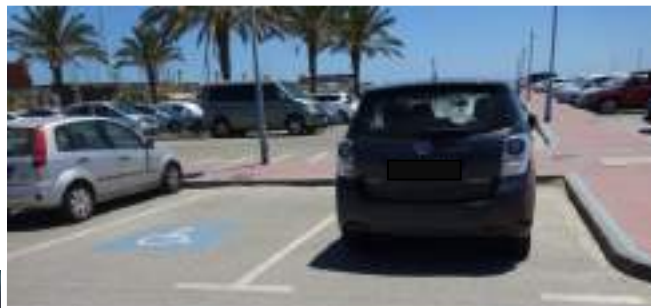
2 Aparcamiento

53. LAS SALINAS (LA LLANA) Fecha visita 19/06/2018	Sí (5) Falta señalización vertical con el disco de prohibido aparcar. También carece del disco de plaza reservada	Sí. Pendiente: 9,5 %	No	No	Sí (1) Acceso al módulo con carencias (Escalón en acceso). Se encuentra cerrado	No	Sí (1) Aseo modular. Acceso al módulo con carencias (Rampa de pendiente: 15%, sin rellano horizontal en acceso. Barra abatible pero sin espacio para la transferencia lateral a inodoro. Falta barra fija en el inodoro	No	No	No	No	No disponible	-	No	EQUIPADA PERO NO PRACTICABLE

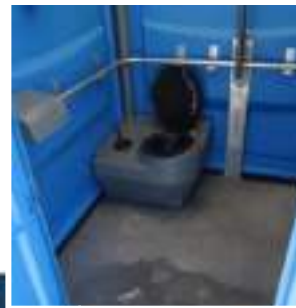
3 Aseo

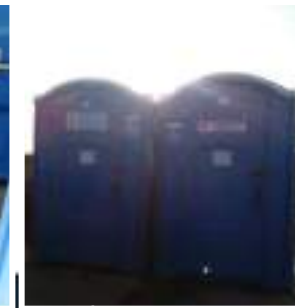
3 Aseo

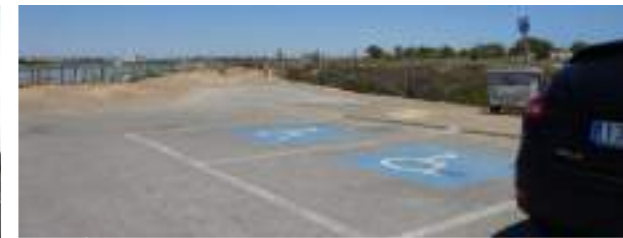
2 Aparcamiento

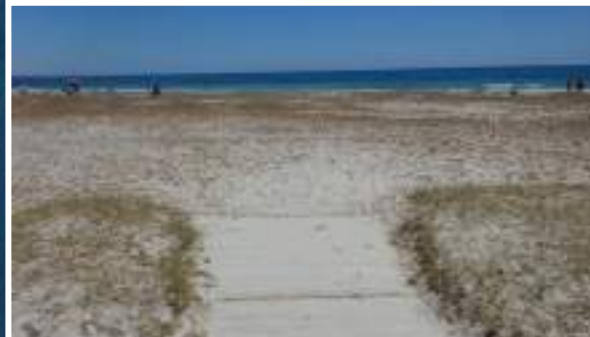
4 Pasarela

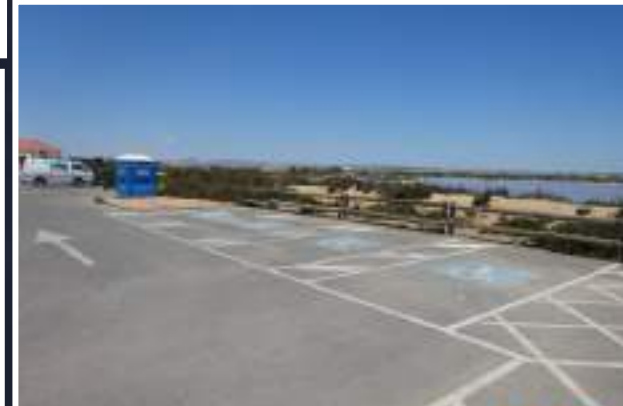
2 Aparcamiento

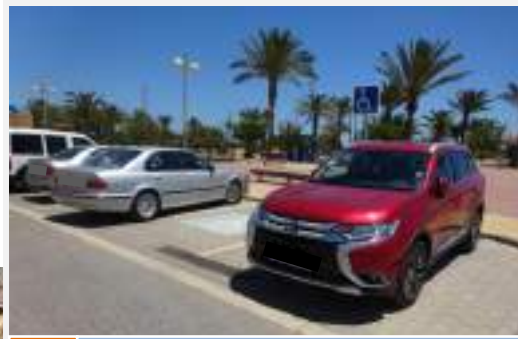
2 Aparcamiento

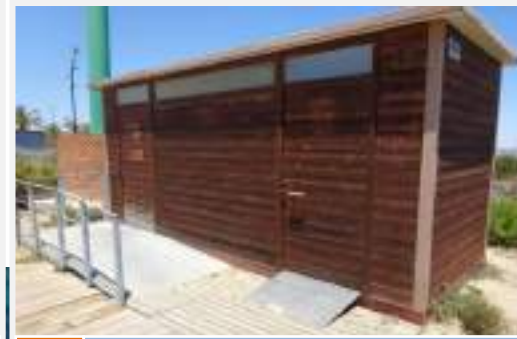
3 Aseo y vestuario

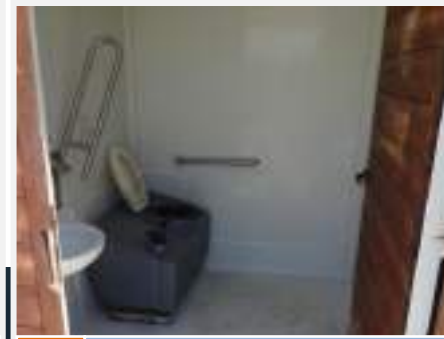
3 Aseo

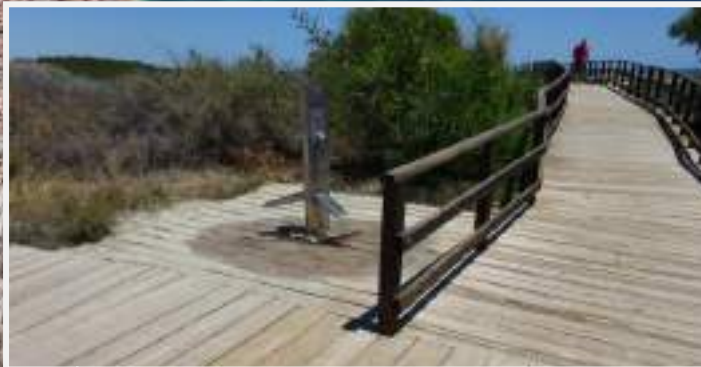
4 Pasarela
