informe de evaluación del edificio

Edificio:

CL/ CM MINA LA, 13 - 01 / 0A - 30140 SANTOMERA (MURCIA)

PARTE I: ESTADO DE CONSERVACIÓN

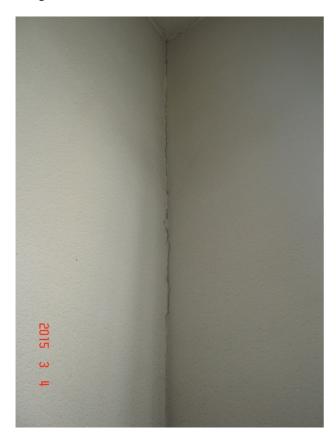
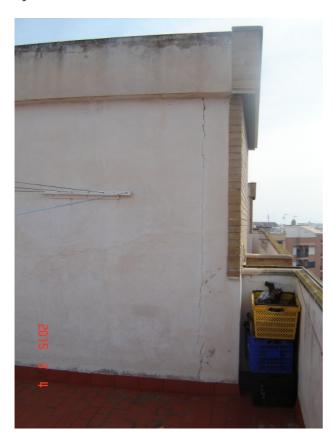
Deficiencia: Deformaciones, fisuras y/o grietas en los cerramientos del edificio derivadas de problemas en la estructura vertical

Localización: Hueco de escalera, torreón.

Dormitorio 1ºA

Descripción: Se trata de pequeñas grietas producidas por dilataciones y pequeños asentamientos. Se producen sobre todo junto a pilares y

Observaciones: No son importantes aunque se deben de vigilar.

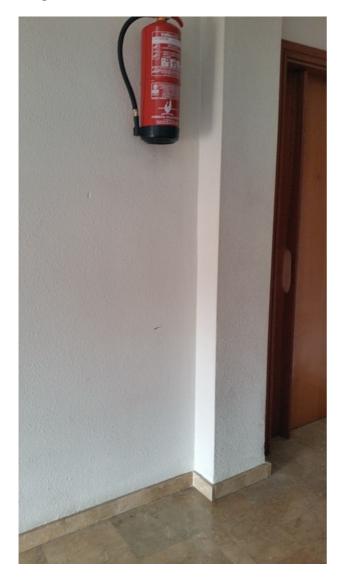
Deficiencia: Instalación de protección contra incendios.

Localización: Huecos de escaleras y sótano aparcamiento.

$\textbf{Descripción:} \ \, \text{Los extintores no est\'an a la altura reglamentaria}.$

Observaciones: Se deben de poner a una altura máxima de 1,7 m.

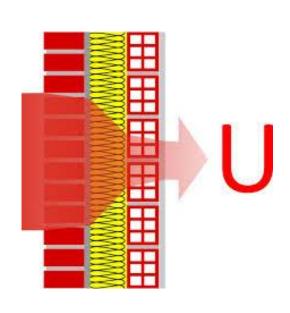
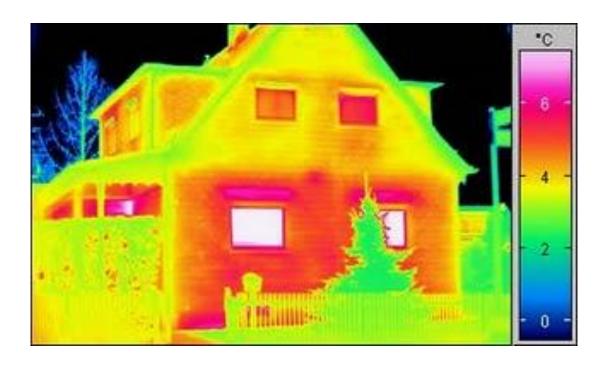
TRANSMITANCIA

TERMOGRAFIA

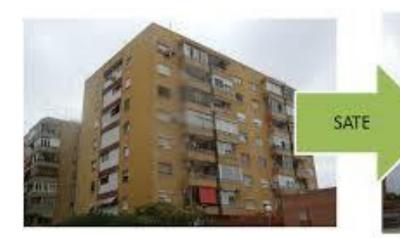
MEJORA PROPUESTA 2: ADICCION DE AISLAMIENTO TERMICO POR EL EXTERIOR
