ESTUDIO TECNICO DE LA ESTRUCTURA EXISTENTE PARA ELEVACIÓN DE PLANTA DEL EDIFICIO DE LA ESCUELA DE HOSTELERÍA, EN EL IES LA FLOTA DE MURCIA

Edificio: Escuela de Hosteleria
Situación: IES La Flota, Calle Paseo Científico Gabriel Ciscar, 1
30.007 Murcia.
Peticionario: Consejería de Educación y Universidades de CARM
Documento: 17014 IP01ELEVACIÓN HOSTELERIA

17014 IP01_Elevación Hosteleria

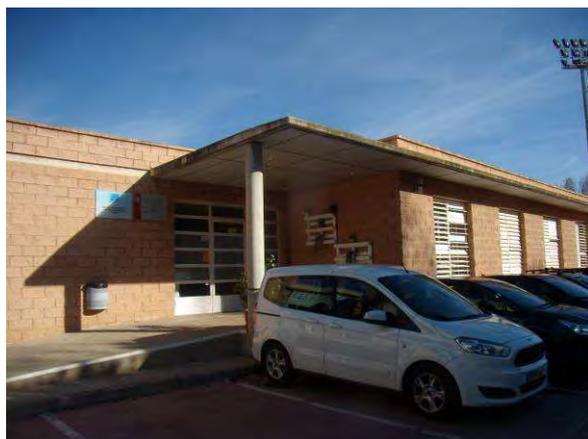
Fotografía 1: imagen parcial de la fachada del edificio en la que se puede apreciar la configuración de la misma.

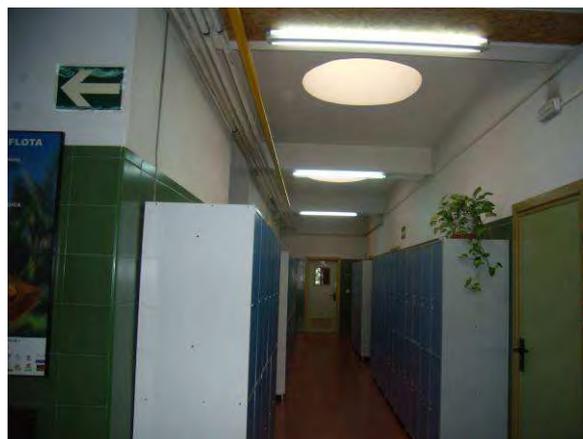
Fotografía 2: imagen parcial del interior del edificio en la que se puede apreciar la configuración de la estructura.

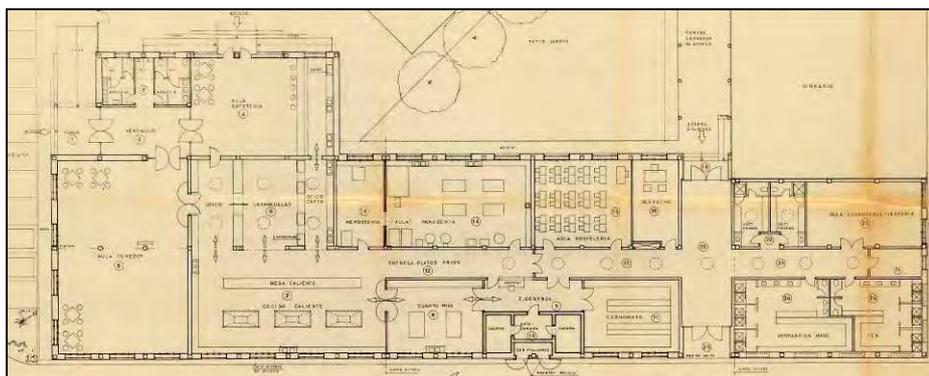
Tal y como se describe en los siguientes apartados, el edificio dispone de cimentación por zapatas corridas y estructura de pórticos de pilares con jácenas de hormigón y forjados unidireccionales de viguetas prefabricadas.

Figura 1: esquema de planta del edificio objeto de la investigación.

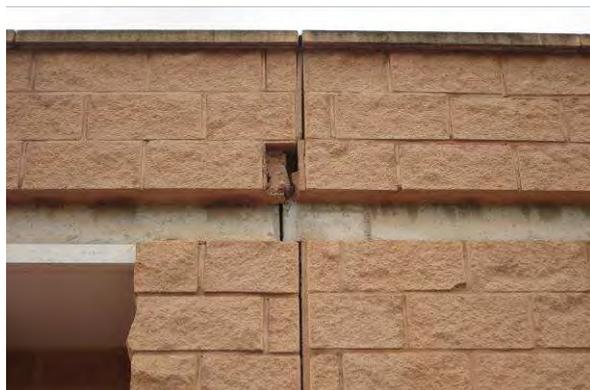
No obstante, en el exterior del edificio, se observa el desprendimiento de una pieza de bloque cara vista coincidente con la junta estructural, faltando además el sellado de toda la junta. Por otro lado, existen algunas bajantes no conectadas a los sumideros de pluviales.

Fotografía 3: imagen de la junta de dilatación abierta donde se aprecia el desprendimiento de una pieza de bloque correspondiente al antepecho de cubierta.

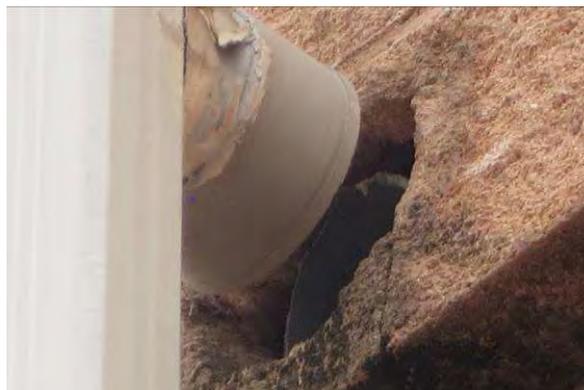
Fotografía 4: imagen parcial de la desconexión de una bajante al sumidero de pluviales (salida horizontal exterior).

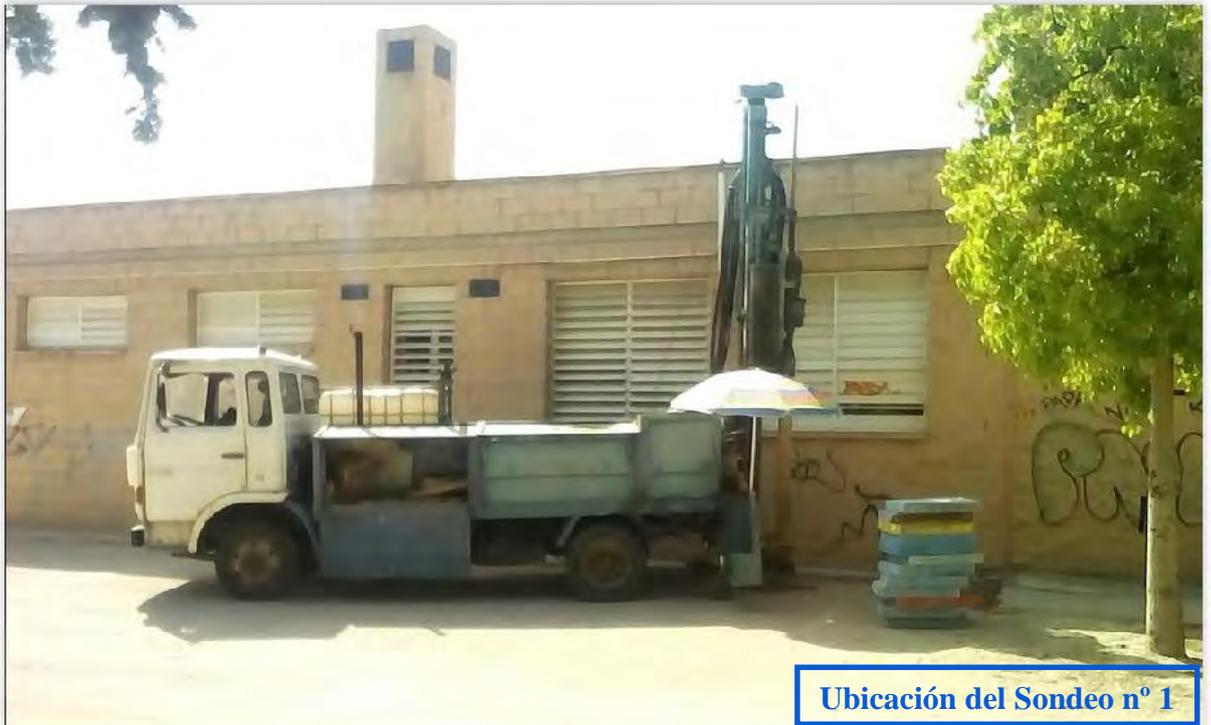
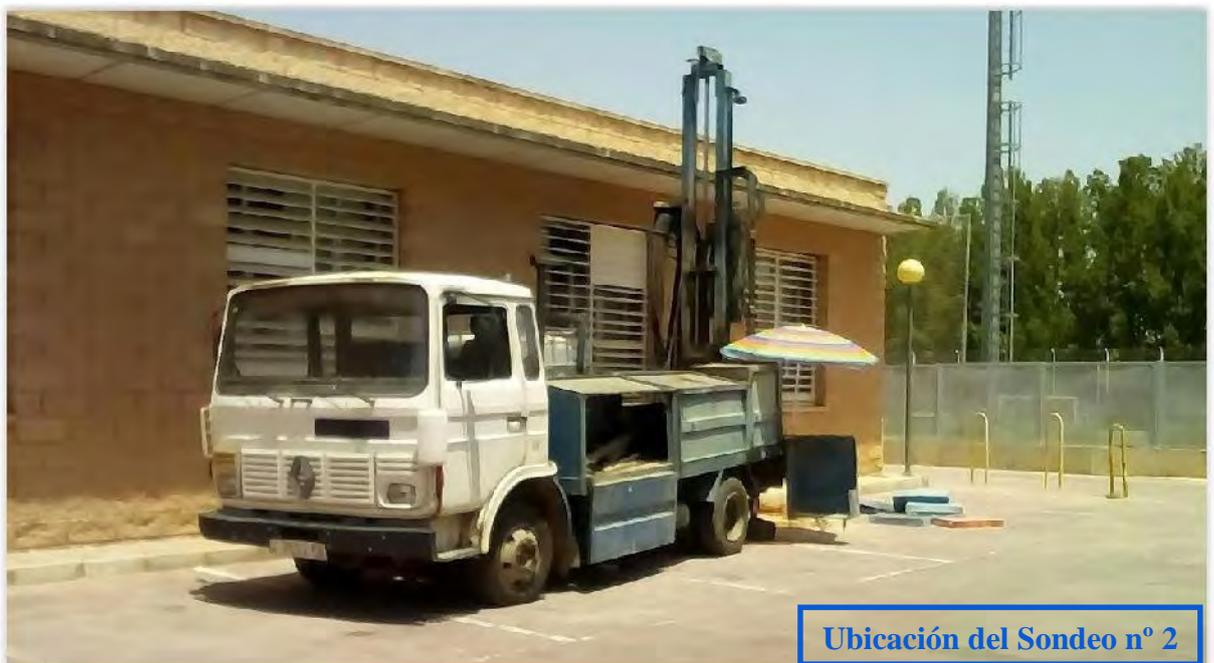
Las siguientes fotos muestran el estado de la parcela en el momento de la realización de los trabajos de campo:

El solar se encuentra situado en una zona urbana por lo que es segura la presencia de servicios, los cuales deben discurrir, tanto por el interior de la misma, como por el vial que limita la parcela, aunque desconocemos su localización exacta.

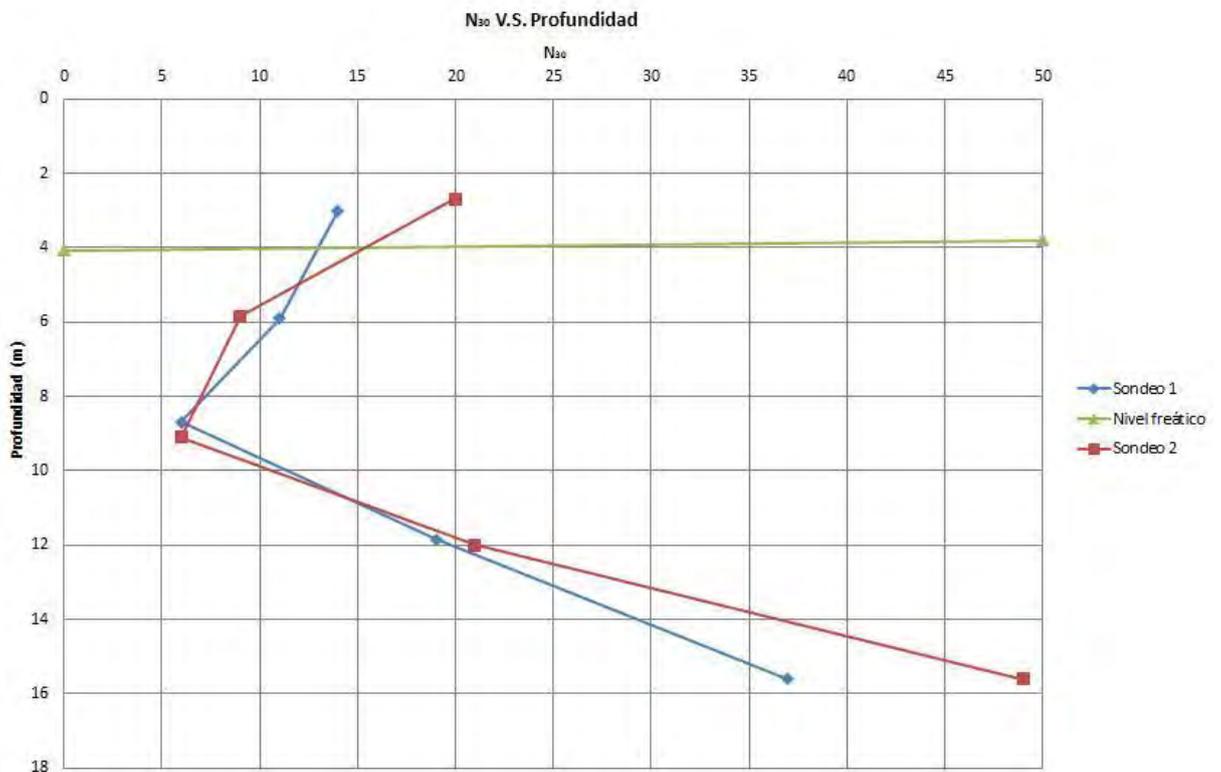
A partir de los Ensayos S.P.T. ejecutados en los Sondeos, se ha realizado el siguiente gráfico, que correlaciona la profundidad de ejecución con N_{30} (incorporando el valor de golpeo medio de las Muestras Inalteradas, según la correlación establecida por esta Empresa, que considera el 60% de la suma de los dos valores centrales), para obtener una primera aproximación de la competencia del subsuelo.

De esta gráfica, se deduce que el terreno, desde las embocaduras de las prospecciones realizadas y hasta una profundidad próxima a los 10.00 m (zona de influencia del nivel freático), presenta una disminución en su consistencia. Pasada esta profundidad y hasta el final de las profundidades investigadas, el terreno presenta una tendencia al aumento de la consistencia uniforme con la profundidad, hasta llegar a la capa de gravas, donde este aumento es de mayor entidad.

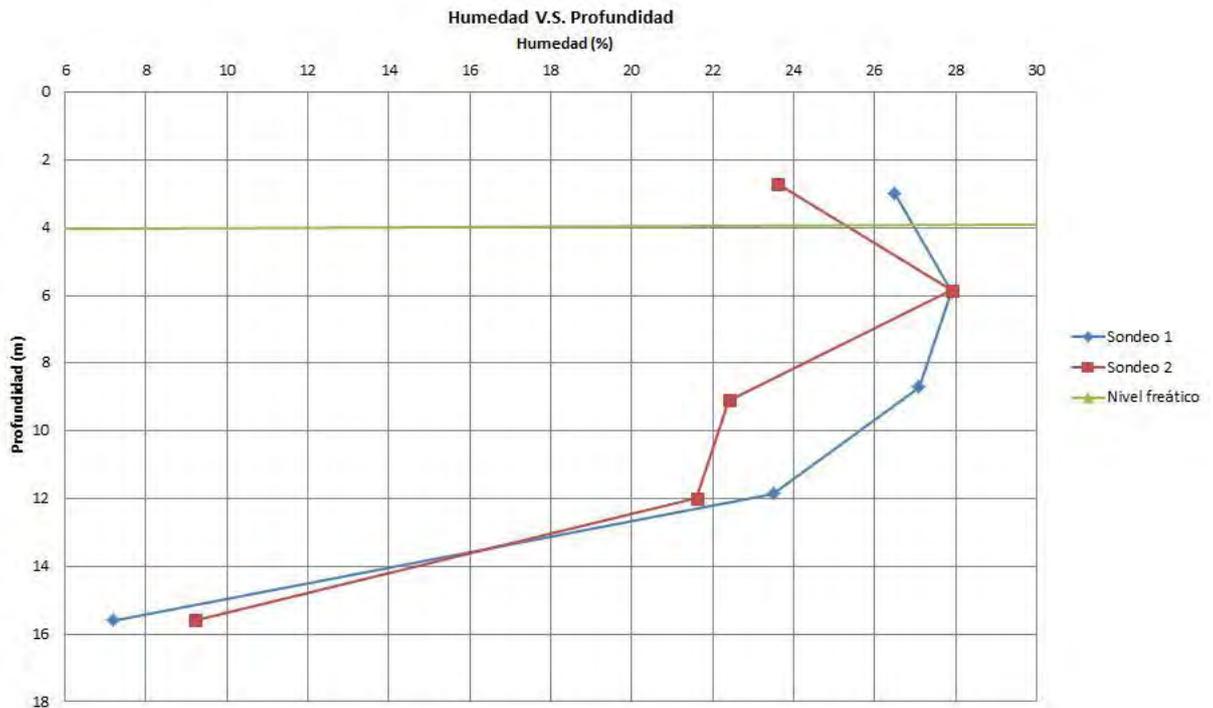
El siguiente gráfico muestra la variación de la humedad con la profundidad, en el mismo se puede observar como la humedad presenta un aumento inicial en la zona de influencia del nivel freático, para

después disminuir en profundidad, en parte debido a la naturaleza más arenosa y gravosas de los materiales prospectados, los cuales tienen menos capacidad de retención de agua que los materiales limo arcillosos más superficiales.

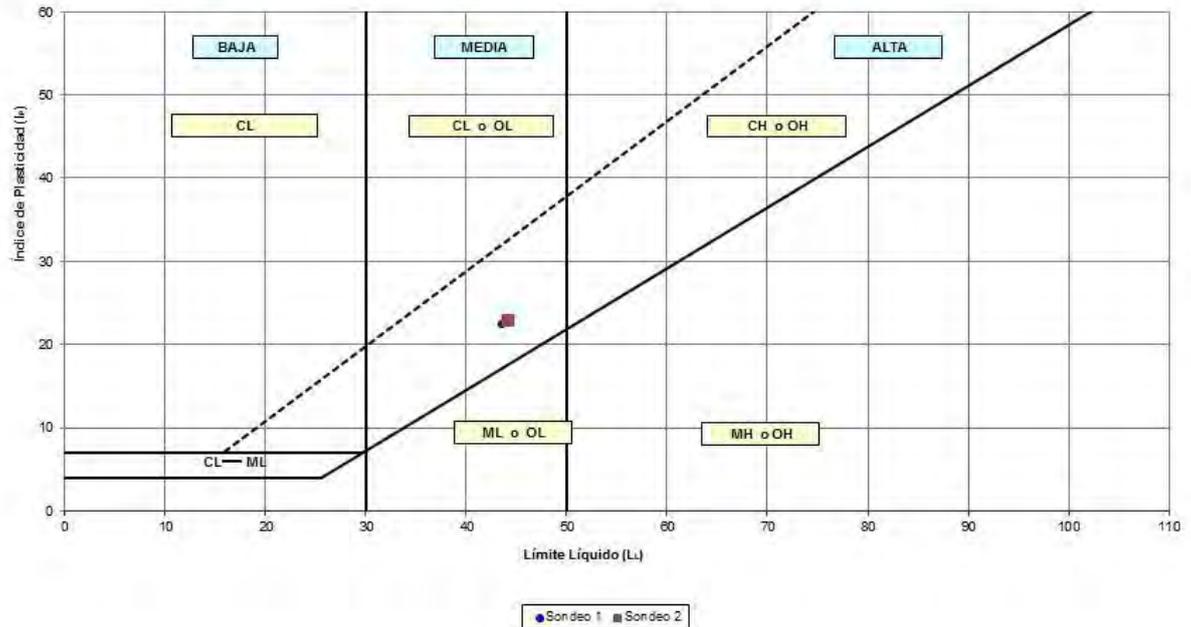
Carta de Plasticidad de Casagrande

Presenta una plasticidad media como puede observarse en el siguiente gráfico, donde se han representado el Límite Líquido y el Índice de Plasticidad de las muestras ensayadas:

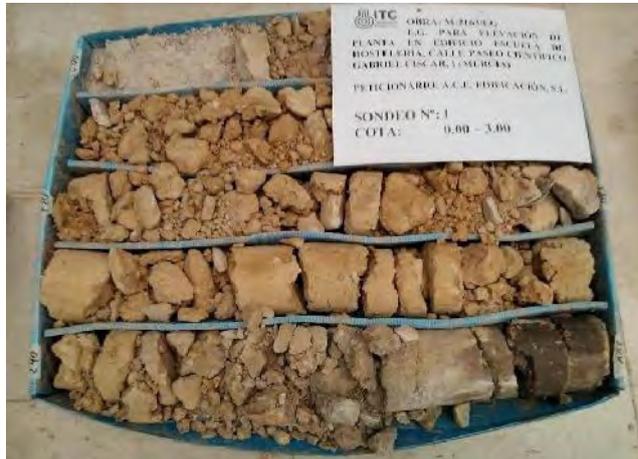
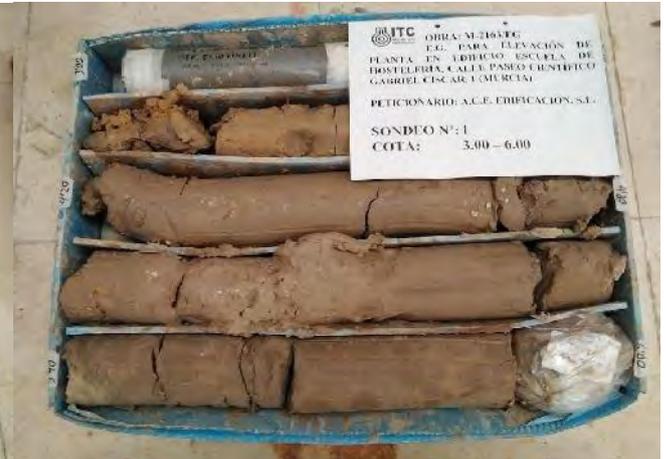
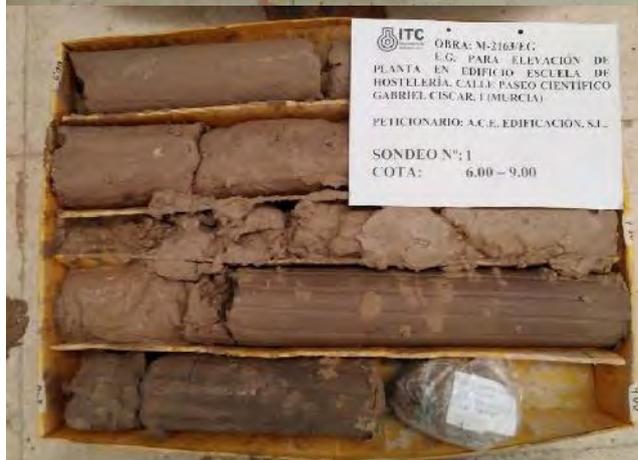
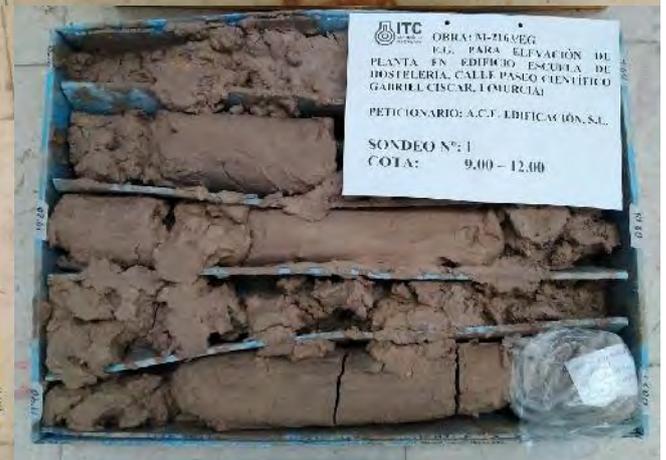
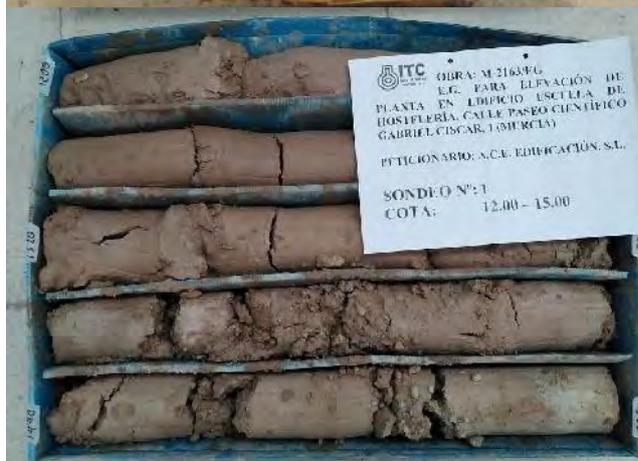
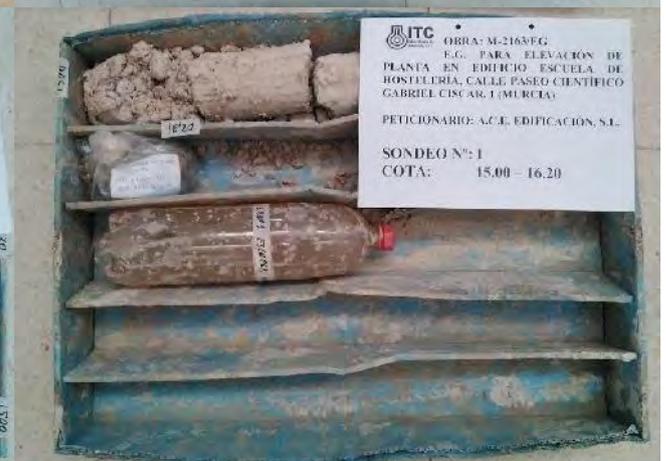
ENSAYO NORMAL DE PENETRACIÓN (S.P.T.) UNE 103800/92, TOMA DE MUESTRA INALTERADA (INAL) XP P94-202 , TOMA DE MUESTRA PARAFINADA (TP) 7371/75, TOMA DE MUESTRA DE AGUA FREÁTICA (MA) ANEJO 5 DE LA EHE

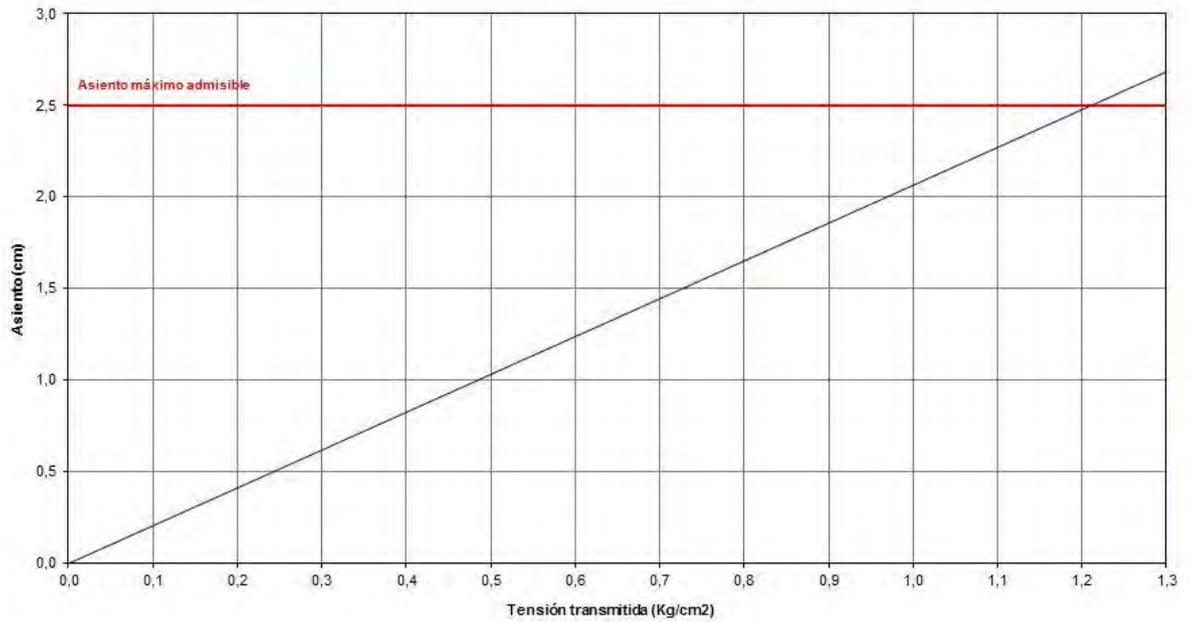
Zapatas corridas. Tensión aplicada V.S. Asiento

El siguiente gráfico muestra la relación que existe entre la tensión transmitida al terreno por la cimentación empotrada en el *Nivel I*, a 2.80-3.00 m de profundidad respecto de la cota actual, y el asiento esperable. En este gráfico puede apreciarse como la Tensión Admisible del Terreno se encuentra limitada por asientos.

Zapatas de 2.30 m de ancho

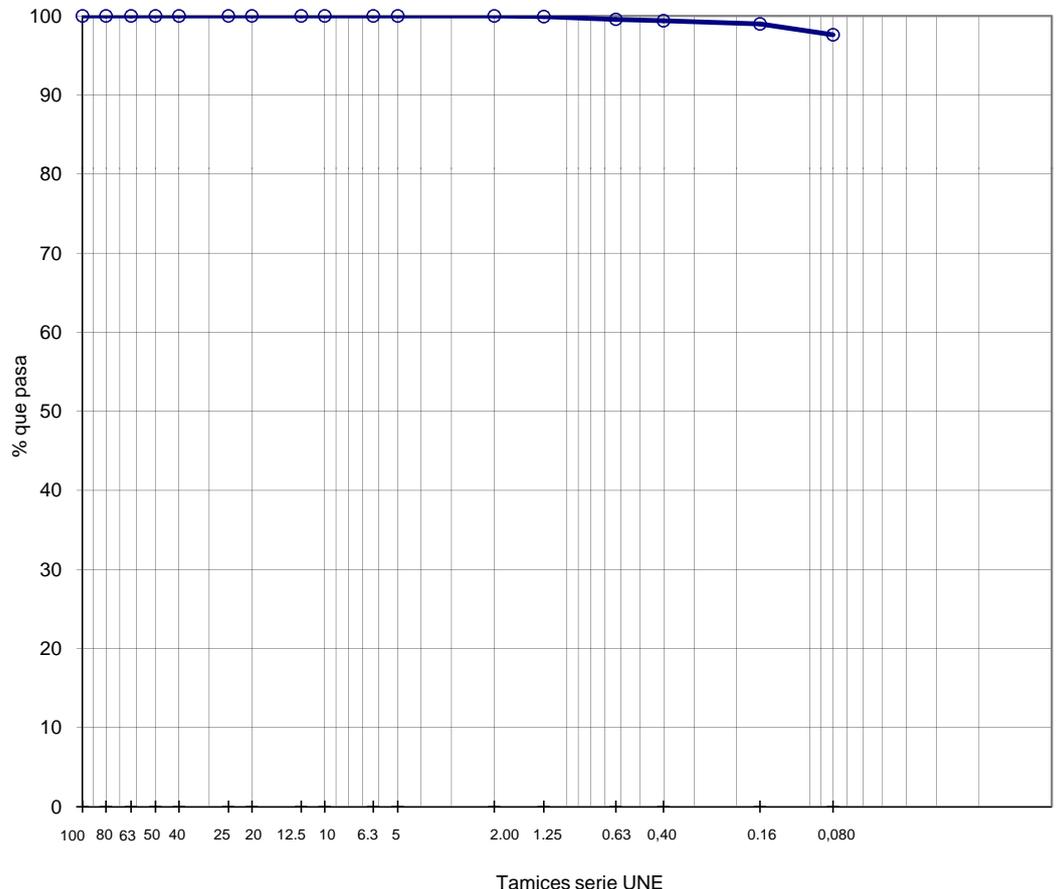
DIAGRAMA GRANULOMÉTRICO

TAMIZ SERIE UNE	% QUE PASA
100	100
80	100
63	100
50	100
40	100
25	100
20	100
12.5	100
10	100
6.3	100
5	100
2.00	100
1.25	100
0.63	100
0.40	99
0.16	99
0.080	98

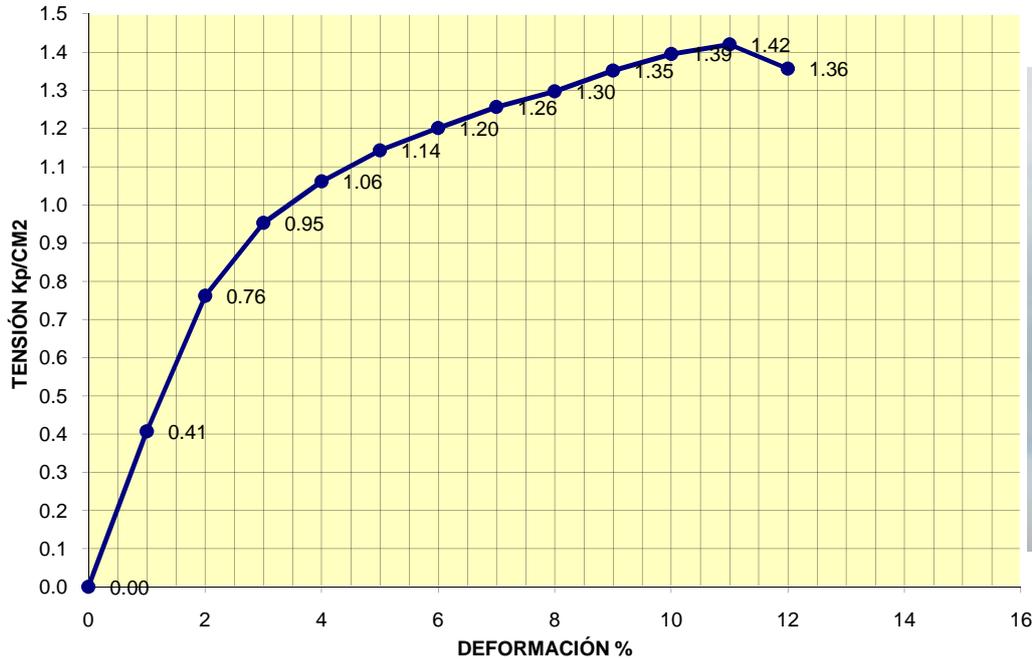
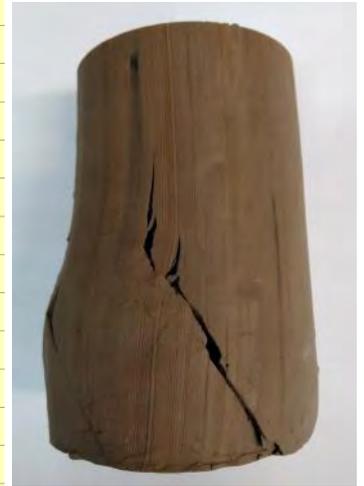
Forma de rotura

DIÁMETRO (cm.):	6.88
ALTURA (cm.):	13.79
HUMEDAD (%):	26.5
DENSIDAD HÚMEDA (g/cm³):	1.96
DENSIDAD SECA (g/cm³):	1.55

TENSIÓN DE ROTURA (Kg/cm²):	1.42
DEFORMACIÓN DE ROTURA (%):	9.0

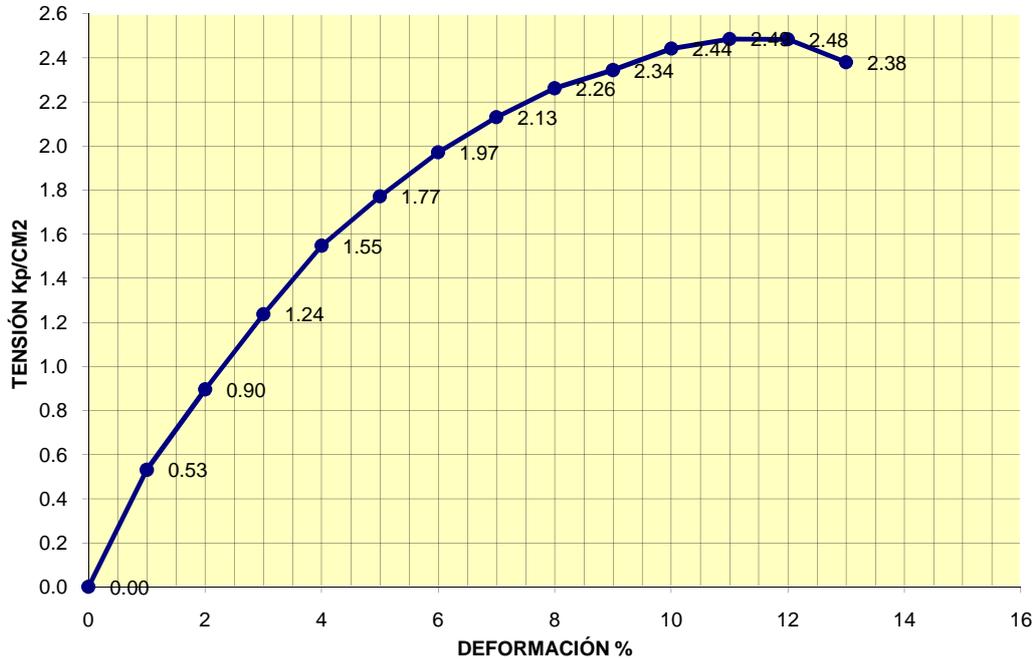
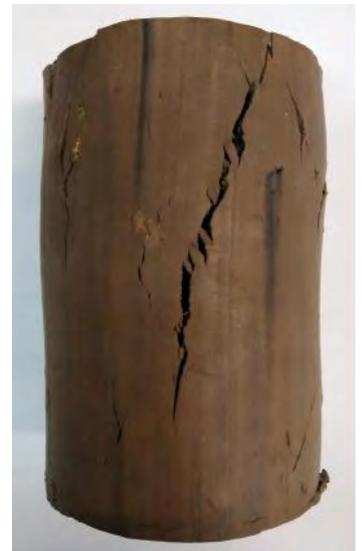
Forma de rotura

DIÁMETRO (cm.):	6.82
ALTURA (cm.):	13.82
HUMEDAD (%):	23.6
DENSIDAD HÚMEDA (g/cm³):	2.02
DENSIDAD SECA (g/cm³):	1.64

TENSIÓN DE ROTURA (Kg/cm²):	2.49
DEFORMACIÓN DE ROTURA (%):	9.0
