## “PROYECTO DE ACONDICIONAMIENTO DE CAMINOS RURALES FASE III-2-2016 EN LOS TÉRMINOS MUNICIPALES DE CARTAGENA Y LOS ALCÁZARES”

Autor: GETNISA INGENIERÍA CIVIL, S.L.P.

Julio de 2018

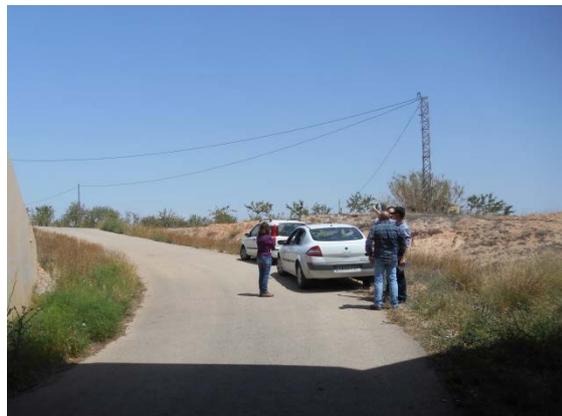
**FOTO Nº1. CAMINO LOS SEVILLAS – CRUCE DE LOS SIMONETES T.M. CARTAGENA**

INICIO DEL CAMINO. U.T.M. (666.879, 4.168.962)  
VISTA GENERAL DEL TRAZADO

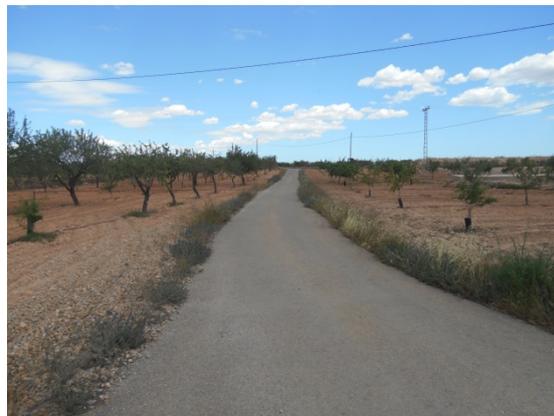
**FOTO Nº 3. CAMINO LOS SEVILLAS – CRUCE DE LOS SIMONETES T.M. CARTAGENA**

FIRME MUY DETERIORADO EN EL TRAMO DE VIVIENDAS

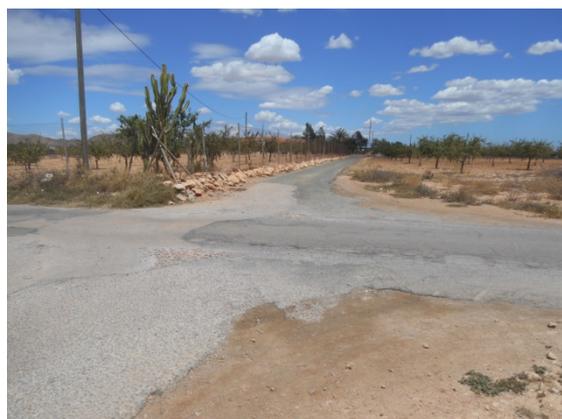
CRUCE DE CAMINOS, FIRME EN MAL ESTADO

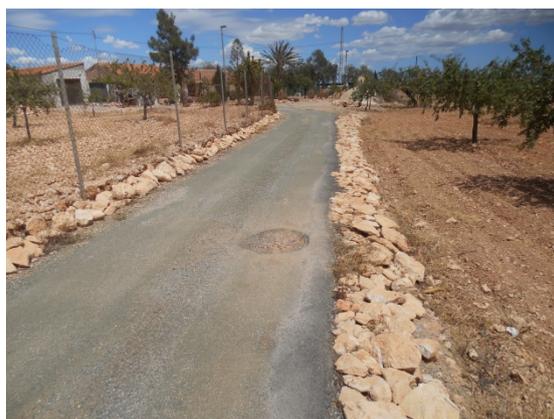
**FOTO Nº4 CAMINO LOS SEVILLAS – CRUCE DE LOS SIMONETES T.M. CARTAGENA**

ACCESO A CASERÍO DE LOS SEVILLAS - ANCHO UTIL: 2.60ml MÁRGENES DEL CAMINO CON PIEDRAS. TIPO DE FIRME: D.T.S

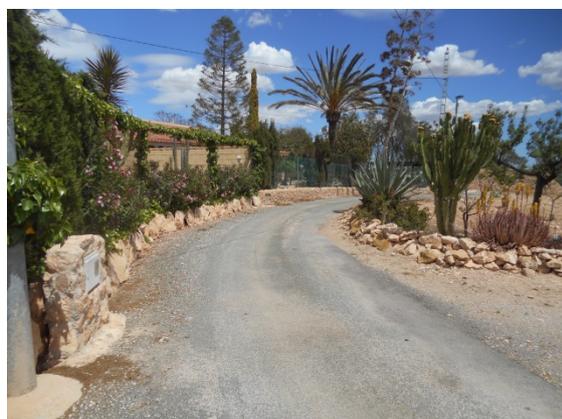
**FOTO Nº 5. CAMINO LOS SEVILLAS – CRUCE DE LOS SIMONETES T.M. CARTAGENA**

CASERÍO DE LOS SEVILLAS - ANCHO UTIL: 3.00 ml.  
TIPO DE FIRME: D.T.S

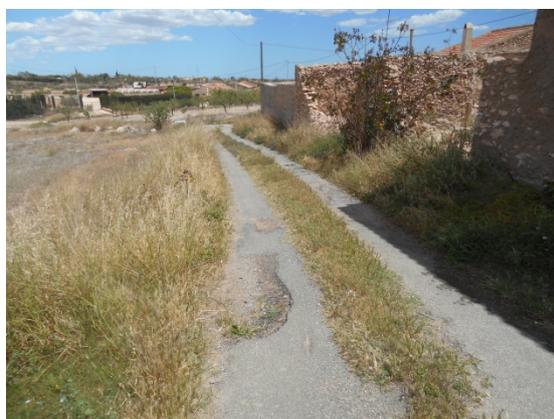
**FOTO Nº6 CAMINO LOS SEVILLAS – CRUCE DE LOS SIMONETES T.M. CARTAGENA**

TRAMO DESDE CASERÍO DE LOS SEVILLAS CON VEGETACION EN CAMINO. LONGITUD 150 ML. TIPO DE FIRME: D.T.S

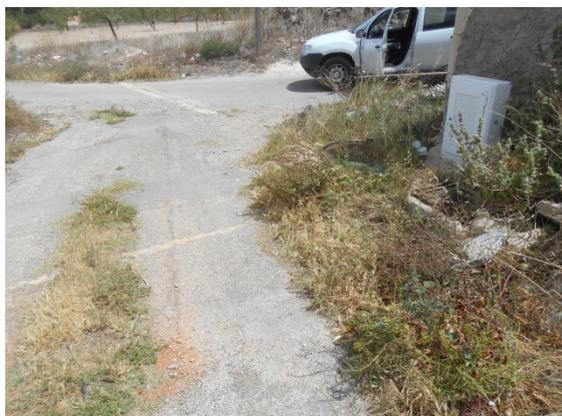
**FOTO Nº 7. CAMINO LOS SEVILLAS – CRUCE DE LOS SIMONETES T.M. CARTAGENA**

SERVICIOS EXISTENTES.  
ACOMETIDA DE ABASTECIMIENTO

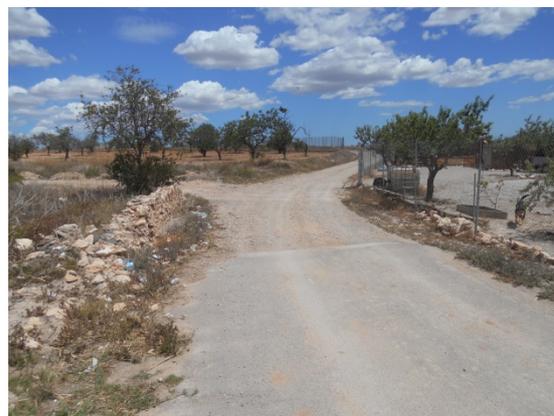
**FOTO Nº8 CAMINO LOS SEVILLAS – CRUCE DE LOS SIMONETES T.M. CARTAGENA**

FIN DEL TRAMO PAVIMENTADO.  
TRAMO EN TIERRA LONGITUD: 680 ml

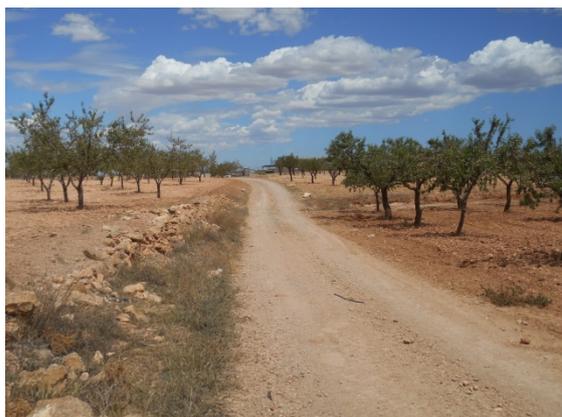
**FOTO Nº 9. CAMINO LOS SEVILLAS – CRUCE DE LOS SIMONETES T.M. CARTAGENA**

TRAMO EN TERRENO NATURAL

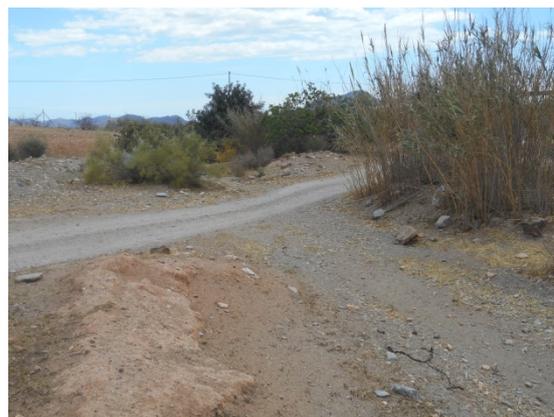
**FOTO Nº10. CAMINO LOS SEVILLAS – CRUCE DE LOS SIMONETES T.M. CARTAGENA**

CRUCE RAMBLA DE LOS PÉREZ

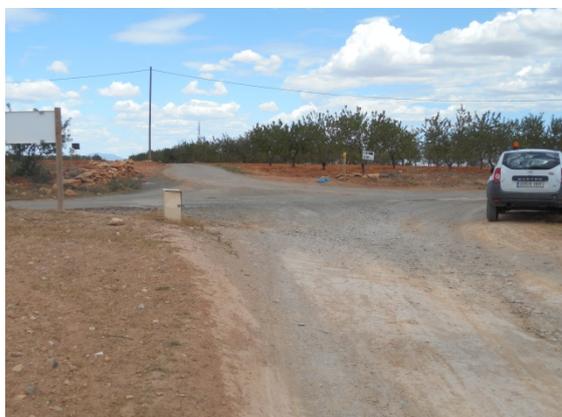
**FOTO Nº 11. CAMINO LOS SEVILLAS – CRUCE DE LOS SIMONETES T.M. CARTAGENA**

FINAL DEL TRAMO EN TERRENO NATURAL – INICIO TRAMO PAVIMENTADO EN D.T.S.

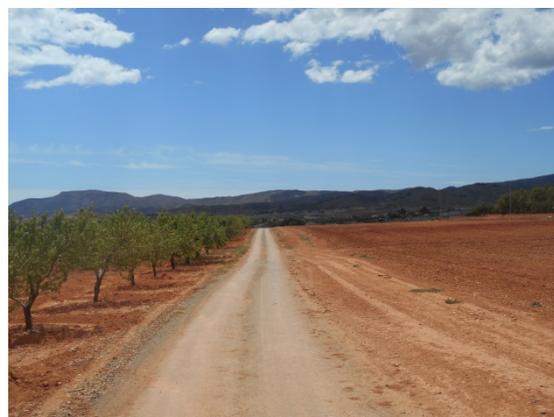
**FOTO Nº12. CAMINO LOS SEVILLAS – CRUCE DE LOS SIMONETES T.M. CARTAGENA**

TRAMO EN D.T.S. EN BUENAS CONDICIONES

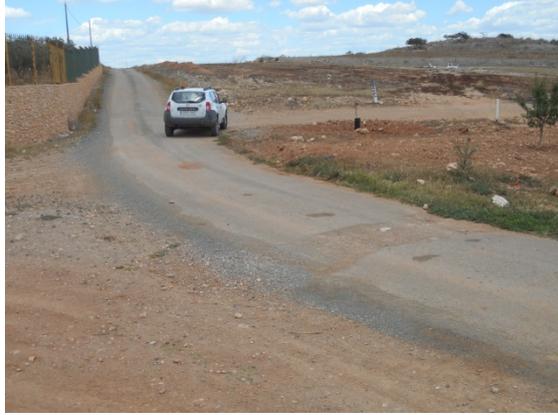
**FOTO Nº 13. CAMINO LOS SEVILLAS – CRUCE DE LOS SIMONETES T.M. CARTAGENA**

CRUCE DE TUBERIA SIN REPONER EL FIRME

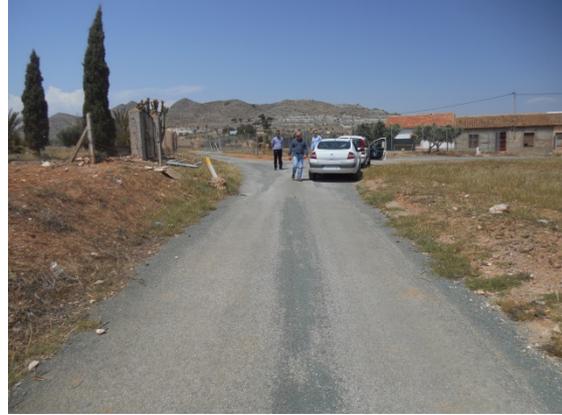
**FOTO Nº 14. CAMINO LOS SEVILLAS – CRUCE DE LOS SIMONETES T.M. CARTAGENA**

TRAMO FINAL. U.T.M. (667.416, 4.170.827)

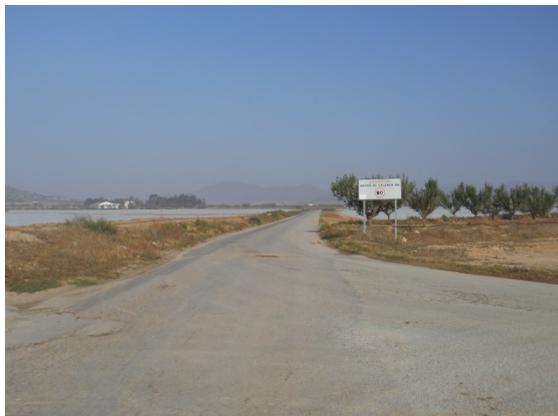
**FOTO Nº1.** CAMINO VENTA SECA - LO MONTERO. T.M. CARTAGENA

INICIO DEL CAMINO. U.T.M. (667.979, 4.172.615)  
VISTA GENERAL DEL TRAZADO

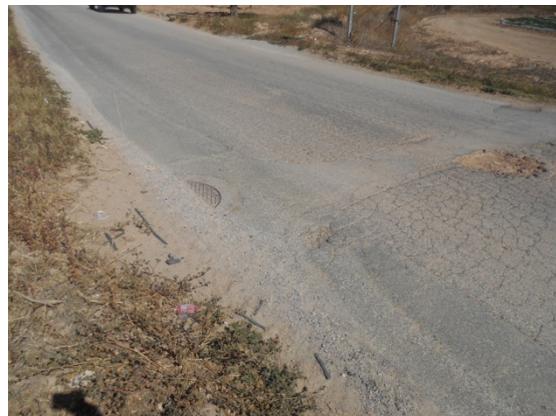
**FOTO Nº2.** CAMINO VENTA SECA - LO MONTERO. T.M. CARTAGENA

SERVICIOS EXISTENTES. CRUCE DE RED DE ABASTECIMIENTO Y CONTINUACIÓN EN MARGEN IZQUIERDA

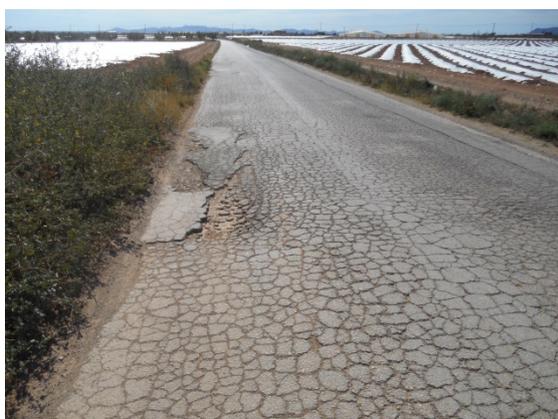
**FOTO Nº 3.** CAMINO VENTA SECA - LO MONTERO. T.M. CARTAGENA

ESTADO GENERAL DEL FIRME. "PIEL DE LAGARTO" Y BACHES

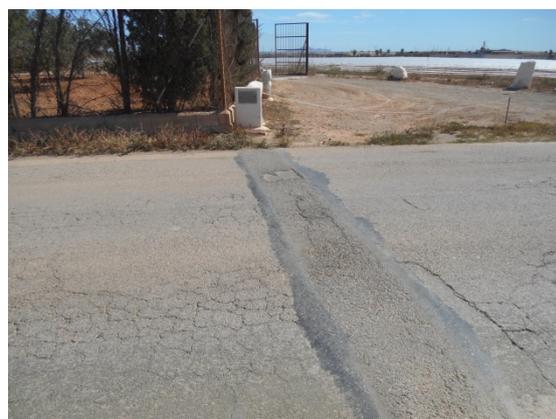
**FOTO Nº4** CAMINO VENTA SECA - LO MONTERO. T.M. CARTAGENA

CRUCE DE ACOMETIDA DE ABASTECIMIENTO

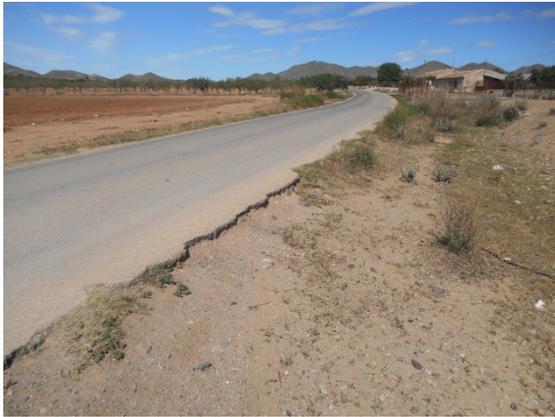
**FOTO Nº 5. CAMINO VENTA SECA - LO MONTERO. T.M. CARTAGENA**

ESTADO GENERAL DEL FIRME. MORDIDAS EN MÁRGENES

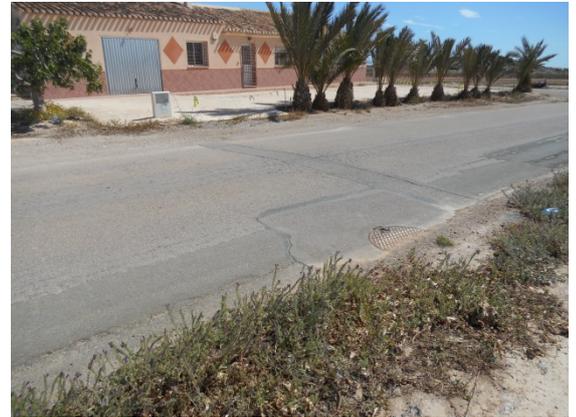
**FOTO Nº6 CAMINO VENTA SECA - LO MONTERO. T.M. CARTAGENA**

CRUCE DE ACOMETIDA DE ABASTECIMIENTO

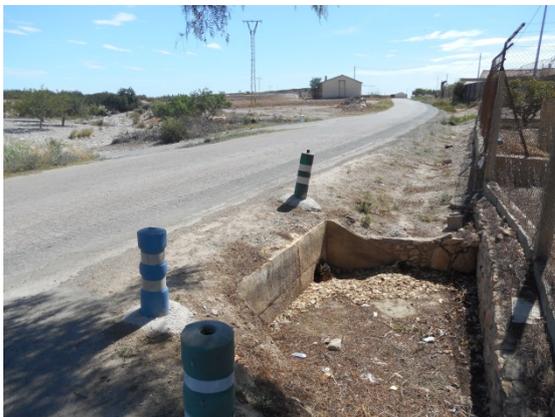
**FOTO Nº 7. CAMINO VENTA SECA - LO MONTERO. T.M. CARTAGENA**

OBRA DE DRENAJE TRANSVERSAL: 2 TUB. ARCO Ø500mm

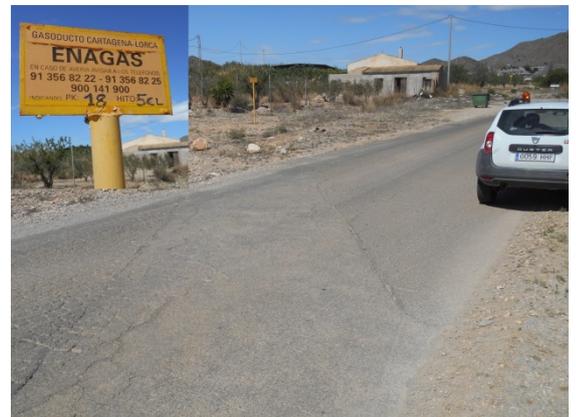
**FOTO Nº8 CAMINO VENTA SECA - LO MONTERO. T.M. CARTAGENA**

SERVICIOS EXISTENTES: CRUCE DE GASODUCTO CARTAGENA-LORCA

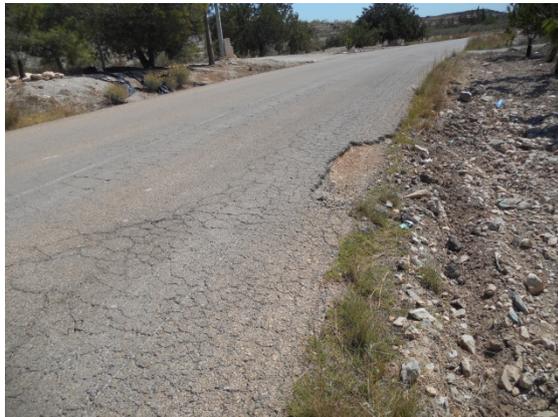
**FOTO Nº 9. CAMINO VENTA SECA - LO MONTERO. T.M. CARTAGENA**

ESTADO GENERAL DEL FIRME

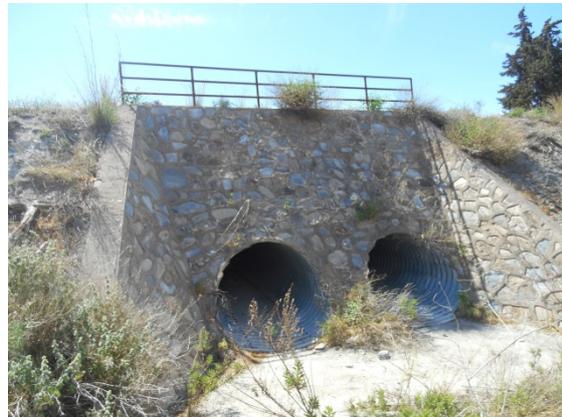
**FOTO Nº10 CAMINO VENTA SECA - LO MONTERO. T.M. CARTAGENA**

OBRA DE DRENAJE TRASNVERSAL. 2 TUB. ARCO Ø1600-1500

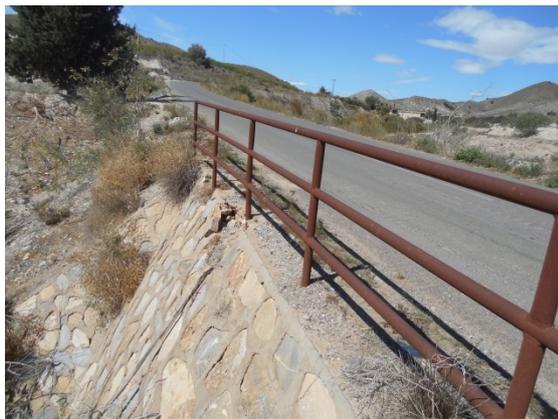
ANCLAJE DE BARANDILLA DETERIORADO

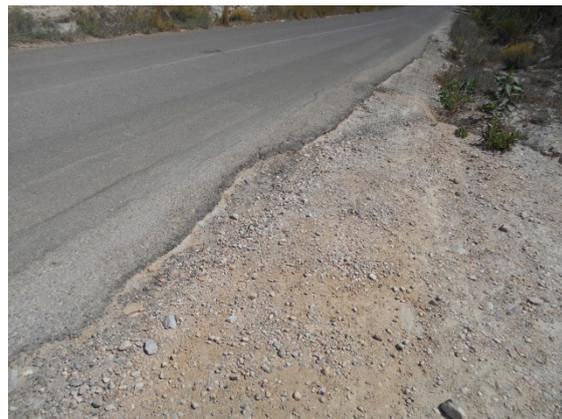
INCREMENTO DE MORDIDAS EN MÁRGENES

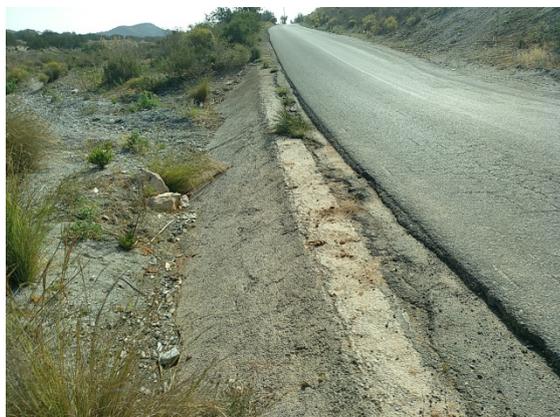
**FOTO Nº 13. CAMINO VENTA SECA - LO MONTERO. T.M. CARTAGENA**

CRUCE CON RAMBLA DEL SALADILLO

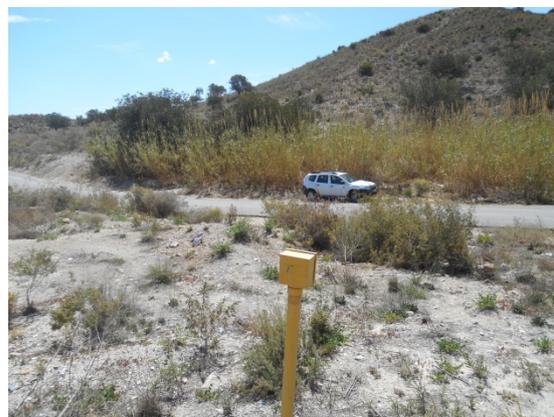
**FOTO Nº14 CAMINO VENTA SECA - LO MONTERO. T.M. CARTAGENA**

SERVICIOS EXISTENTES: CRUCE DE GASODUCTO CARTAGENA-LORCA A LA ALTURA DEL PASO DE LA RAMBLA DEL SALADILLO

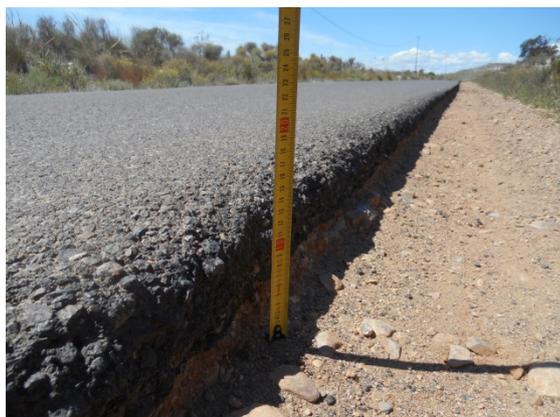
**FOTO Nº 15. CAMINO VENTA SECA - LO MONTERO. T.M. CARTAGENA**

MORDIDAS EN MÁRGENES

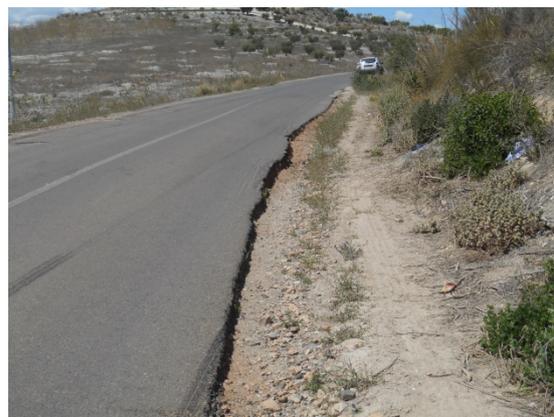
**FOTO Nº16 CAMINO VENTA SECA - LO MONTERO. T.M. CARTAGENA**

MORDIDAS EN MÁRGENES

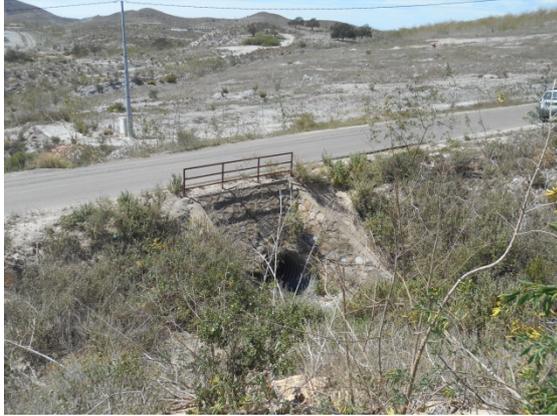
**FOTO Nº 17. CAMINO VENTA SECA - LO MONTERO.**

OBRA DE DRENAJE TRASVERSAL. 2 TUB. ARCO Ø1600-1500

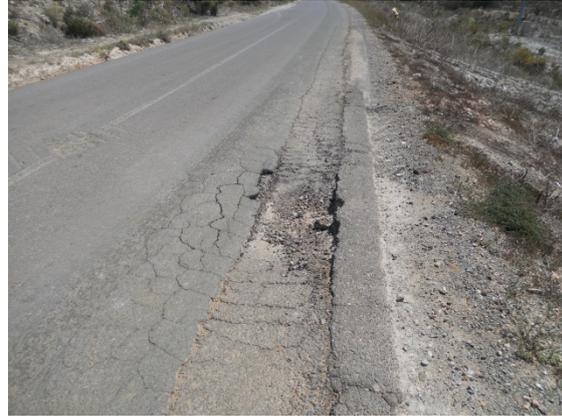
**FOTO Nº18 CAMINO VENTA SECA - LO MONTERO. T.M.**

ESTADO DEL FIRME. ZANJA DE RED DE ABASTECIMIENTO MARCADA

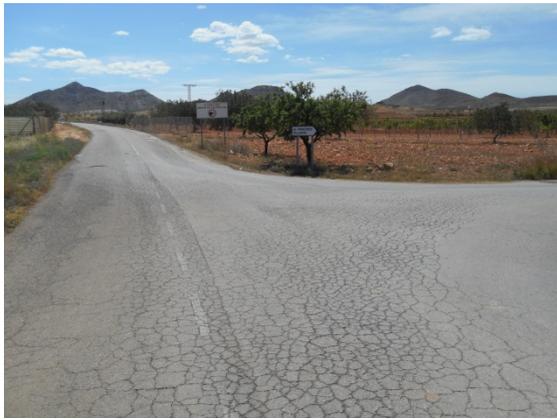
**FOTO Nº 19. CAMINO VENTA SECA - LO MONTERO.**

ESTADO DEL FIRME. CRUCE DE LA MANCHICA

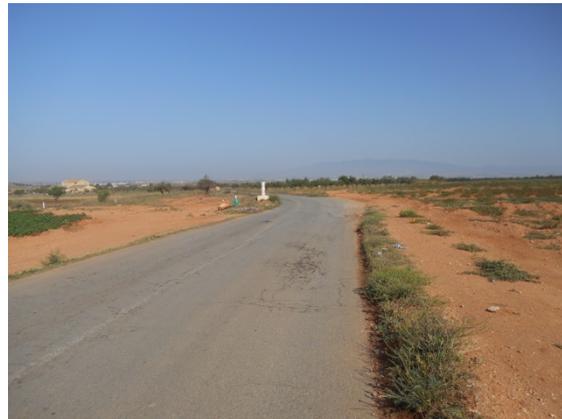
**FOTO Nº20 CAMINO VENTA SECA - LO MONTERO. T.M.**

FINAL DEL CAMINO. LÍMITE DE TÉRMINO MUNICIPAL.  
U.T.M. (663.708, 4.173.081)

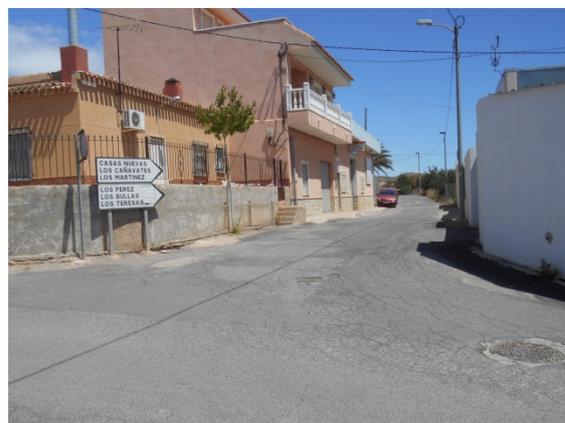
**FOTO Nº1.** CAMINO LOS CAÑAVATES – LOS MARINES, CAMINO LOS CAÑAVATES – PÉREZ DE ARRIBA. T.M. CARTAGENA

INICIO DEL CAMINO. U.T.M. (666.139, 4.168.796)  
VISTA GENERAL DEL TRAZADO

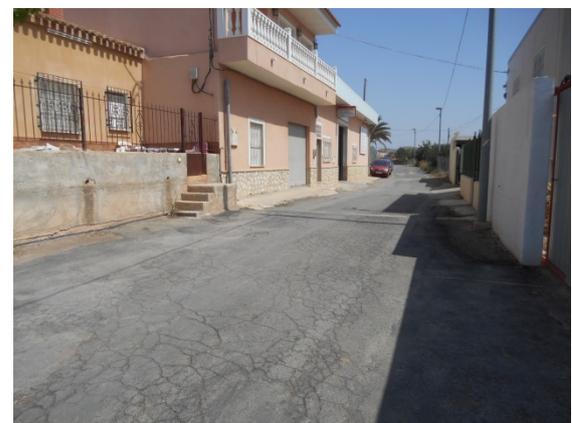
FIRME MUY DETERIORADO EN EL TRAMO DE VIVIENDAS

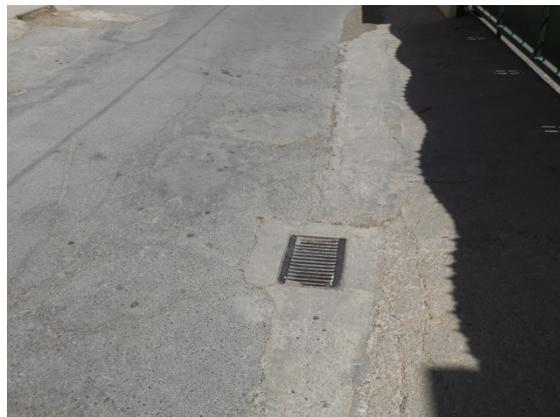
SERVICIOS EXISTENTES. RED DE DRENAJE JUNTO A VIVIENDAS

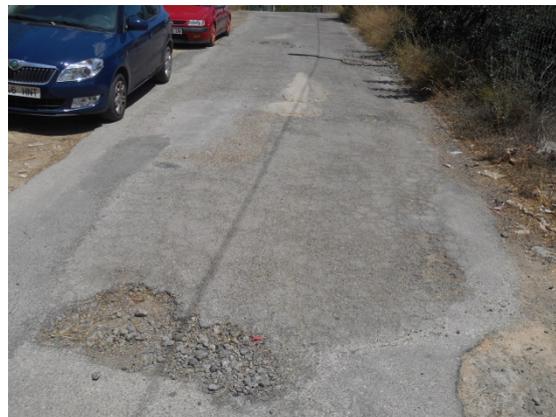
**FOTO Nº4** CAMINO LOS CAÑAVATES – LOS MARINES, CAMINO LOS CAÑAVATES – PÉREZ DE ARRIBA. T.M. CARTAGENA

BACHES EN EL CAMINO

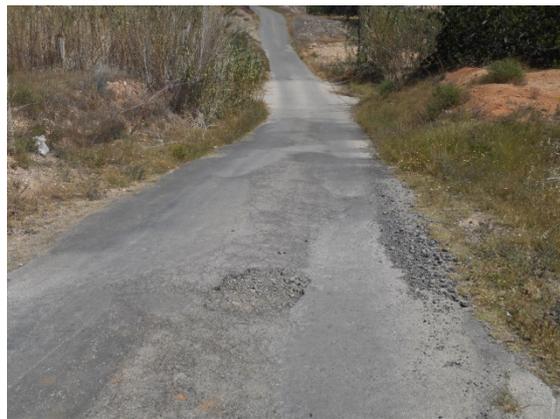
**FOTO Nº 5.** CAMINO LOS CAÑAVATES – LOS MARINES, CAMINO LOS CAÑAVATES – PÉREZ DE ARRIBA. T.M. CARTAGENA

ESTADO GENERAL. TRAMO CON ACHURA ENTRE 3.50m y 4.50.  
CRUCE DE RAMBLA DE CASAS NUEVAS

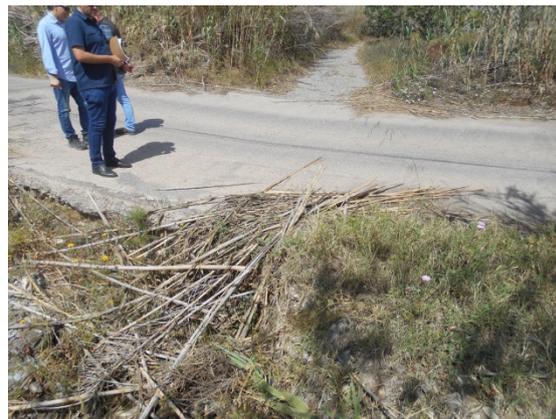
**FOTO Nº6** CAMINO LOS CAÑAVATES – LOS MARINES, CAMINO LOS CAÑAVATES – PÉREZ DE ARRIBA. T.M. CARTAGENA

CRUCE DE RAMBLA DE CASAS NUEVAS

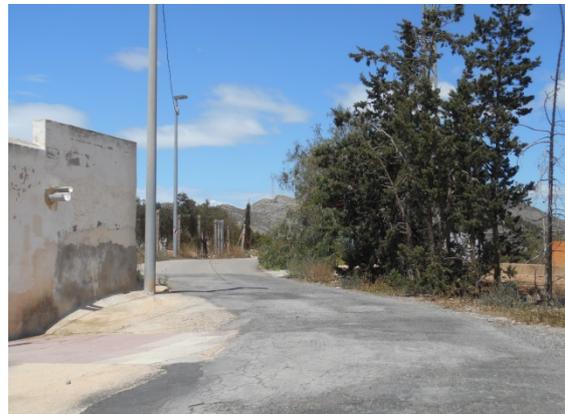
**FOTO Nº8** CAMINO LOS CAÑAVATES – LOS MARINES, CAMINO LOS CAÑAVATES – PÉREZ DE ARRIBA. T.M. CARTAGENA

CASERÍO DE CASAS NUEVAS. ESTRECHAMIENTO

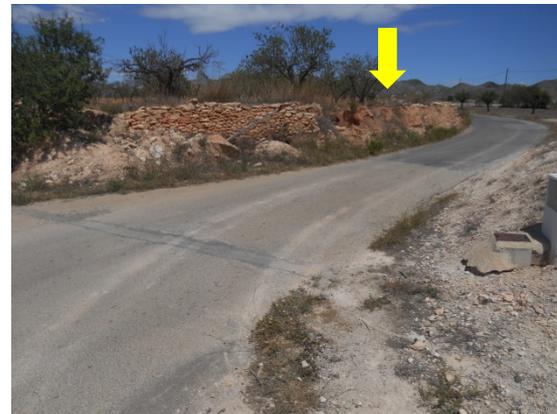
**FOTO Nº 9.** CAMINO LOS CAÑAVATES – LOS MARINES, CAMINO LOS CAÑAVATES – PÉREZ DE ARRIBA. T.M. CARTAGENA

SERVICIOS EXISTENTES: CRUCE DE ACOMETIDA DE ABASTECIMIENTO Y PROBLEMAS DE ESCORRENTIAS EN MARGEN

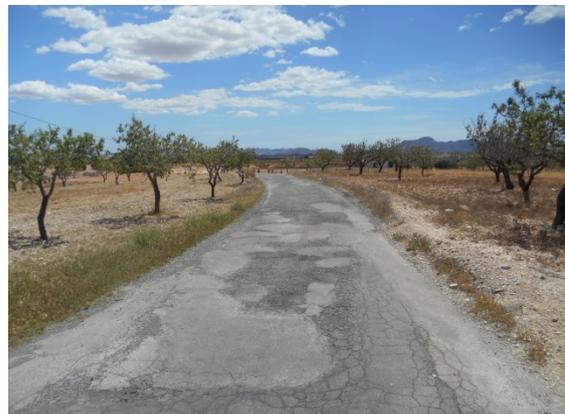
**FOTO Nº10.** CAMINO LOS CAÑAVATES – LOS MARINES, CAMINO LOS CAÑAVATES – PÉREZ DE ARRIBA. T.M. CARTAGENA

ESTADO DEL FIRME

El camino Cañavates (que, realmente, es una agrupación de caminos) presenta un estado, en general, defectuoso, muy parcheado, con baches y con estrechamientos en varios puntos del trazado.

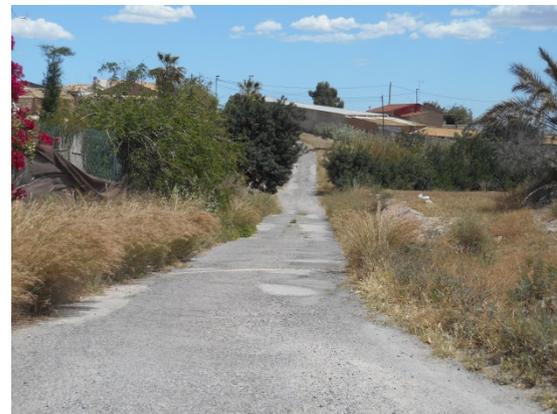
**FOTO Nº 11.** CAMINO LOS CAÑAVATES – LOS MARINES, CAMINO LOS CAÑAVATES – PÉREZ DE ARRIBA. T.M. CARTAGENA

VISTA GENERAL. ANCHO DE 3.00m. Y CRUCE RAMBLA DE LOS CAÑAMATES

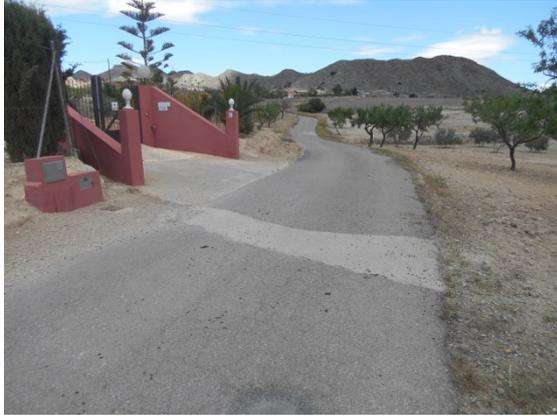
**FOTO Nº12.** CAMINO LOS CAÑAVATES – LOS MARINES, CAMINO LOS CAÑAVATES – PÉREZ DE ARRIBA. T.M. CARTAGENA

SERVICIOS EXISTENTES: CRUCE DE ACOMETIDA DE ABASTECIMIENTO

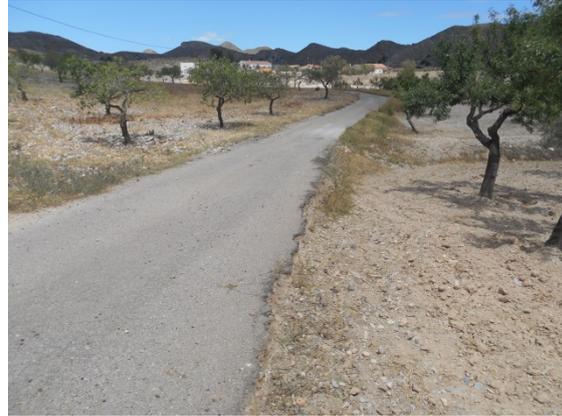
**FOTO Nº 13.** CAMINO LOS CAÑAVATES – LOS MARINES, CAMINO LOS CAÑAVATES – PÉREZ DE ARRIBA. T.M. CARTAGENA

DESCALCE DE PLATAFORMA EN TRAMO DE 15 m/

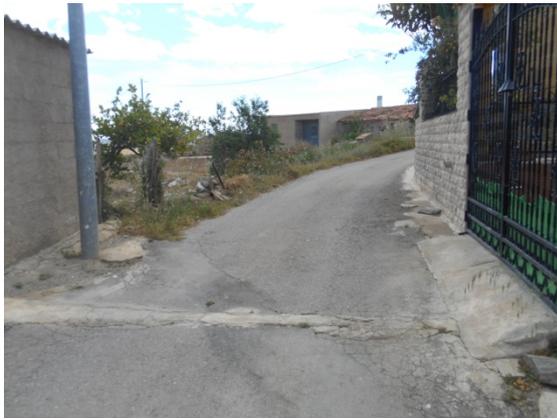
**FOTO Nº 14.** CAMINO LOS CAÑAVATES – LOS MARINES, CAMINO LOS CAÑAVATES – PÉREZ DE ARRIBA. T.M. CARTAGENA

ESTADO GENERAL. CASERÍO DE LOS PÉREZ DE ARRIBA

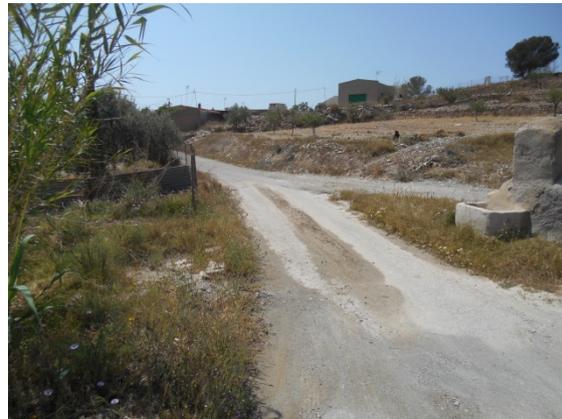
TRAMO FINAL. CRUCE RAMBLA DE LOS PÉREZ. U.T.M. (666.265, 4.170.334)

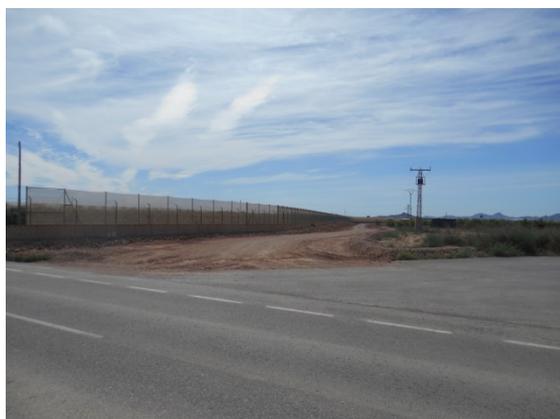
**FOTO Nº2. CAMINO VEREDA DE SAN GINÉS. T.M. LOS ALCÁZARES**

INICIO DEL CAMINO. U.T.M. (686.597, 4.180.365) DESDE CTRA. RM-F35 P.K. 10+740. VISTA GENERAL DEL TRAZADO

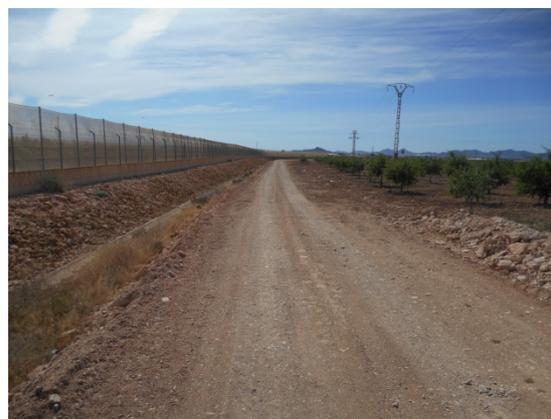
**FOTO Nº 3. CAMINO VEREDA DE SAN GINÉS. T.M.LOS ALCÁZARES**

TRAMO DE CAMINO CON FIRME DE ZAHORRA. ANCHO LIBRE 5.00m CANAL DE DRENAJE PARALELO

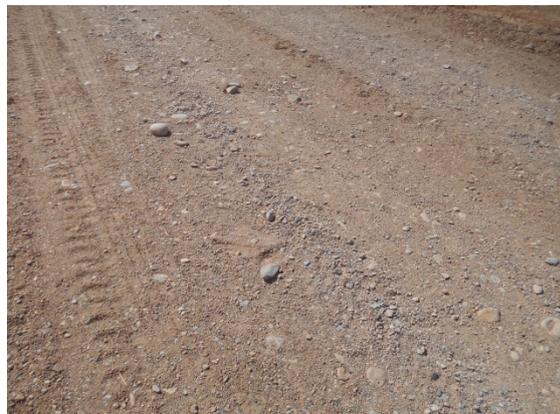
**FOTO Nº4 CAMINO VEREDA DE SAN GINÉS. T.M.LOS ALCÁZARES**

DETALLE DEL FIRME

El camino Vereda de San Ginés es un camino de tierra sobre el que no se ha realizado ningún tipo de obra de mejora. En general, todo el tramo del camino presenta daños en el firme, mostrando numerosos baches en un tramo de 300 m, por la inadecuada capa de rodadura. Además, el camino carece de señalización vertical.

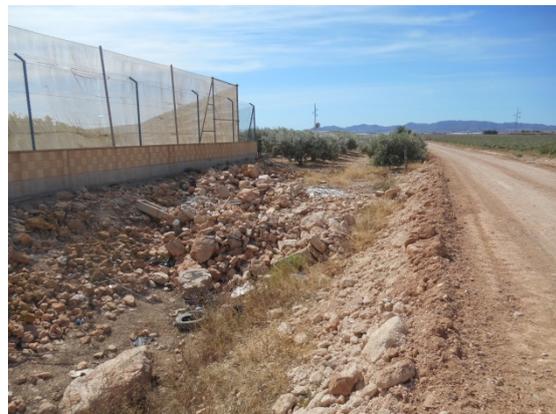
**FOTO Nº 5. CAMINO VEREDA DE SAN GINÉS. T.M.LOS ALCÁZARES**

DETALLE DE CANAL DE DRENAJE ANULADO POR PLANTACIONES

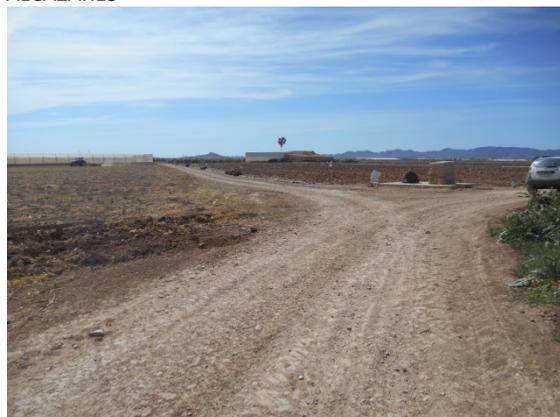
**FOTO Nº6. CAMINO VEREDA DE SAN GINÉS. T.M.LOS ALCÁZARES**

VISTA GENERAL. TRAMO EN TIERRA Y ANCHURA MEDIA 4.50m

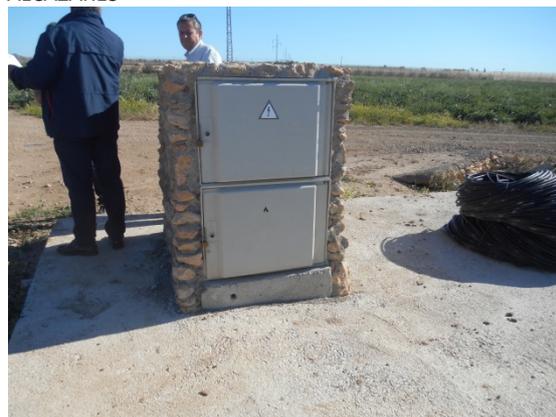
**FOTO Nº 7. CAMINO VEREDA DE SAN GINÉS. T.M.LOS ALCÁZARES**

SERVICIOS EXISTENTES. CRUCE DE BAJA TENSIÓN

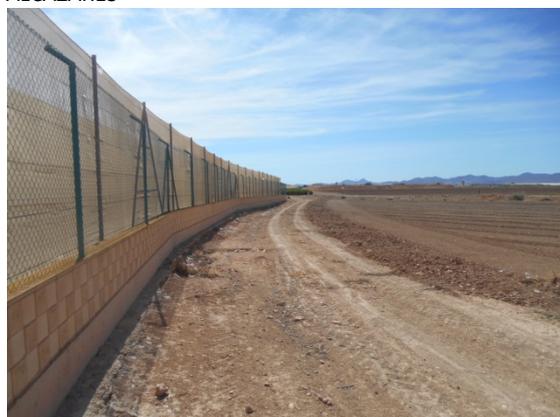
**FOTO Nº8. CAMINO VEREDA DE SAN GINÉS. T.M.LOS ALCÁZARES**

VISTA GENERAL TRAMO EN TIERRA. ANC HO 5.00 m

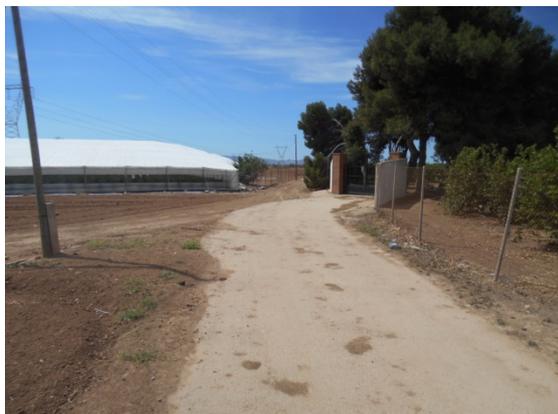
**FOTO Nº4. CAMINO REAL DEL ALGAR A LA RODA.**  
T.M. LOS ALCÁZARES

PRIMEROS 200 ml PAVIMENTADOS CON M.B.C. Y ANCHO 3,70 ml

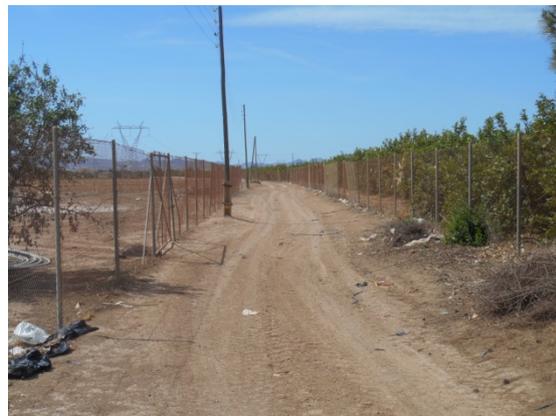
**FOTO Nº 5. CAMINO REAL DEL ALGAR A LA RODA.**  
T.M. LOS ALCÁZARES

TRAMO EN TIERRA. LIMITADO POR VALLAS DE FINCAS. EXISTENCIA DE 3 POSTES DE MADERA DE BAJA TENSIÓN. ANCHO 6.00 ml Y PASO LIBRE A LA ALTURA DEL POSTE 5.20 ml

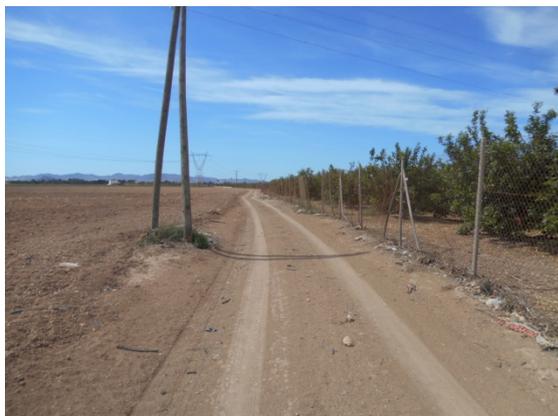
**FOTO Nº6. CAMINO REAL DEL ALGAR A LA RODA.**  
T.M. LOS ALCÁZARES

TRAMO EN TIERRA. EXISTENCIA DE 3 POSTES DE MADERA DE BAJA TENSIÓN. ANCHO 6.00 ml Y PASO LIBRE A LA ALTURA DEL POSTE 5.20 ml

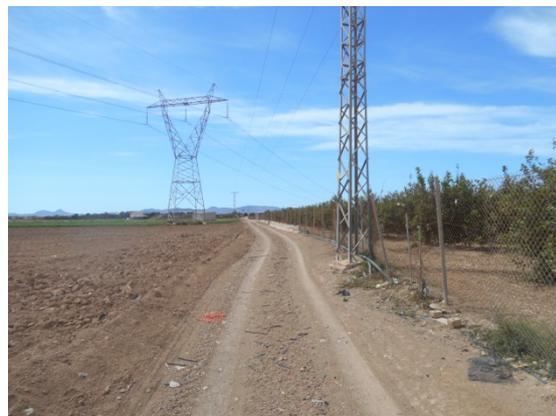
**FOTO Nº 7. CAMINO REAL DEL ALGAR A LA RODA.**  
T.M. LOS ALCÁZARES

TRAMO EN TIERRA. EXISTENCIA DE APOYO DE MEDIA TENSIÓN. ANCHO 4.30 ml Y PASO LIBRE A LA ALTURA DEL POSTE 3.00 ml

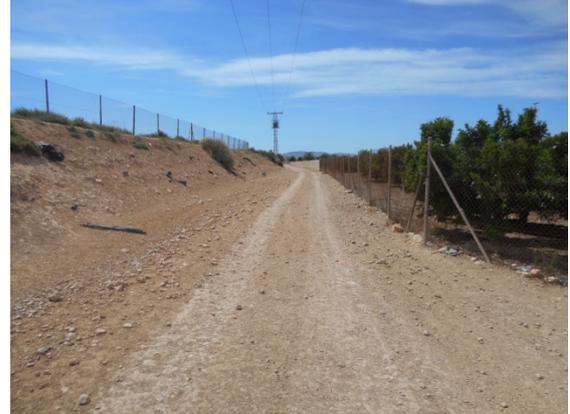
**FOTO Nº 9. CAMINO REAL DEL ALGAR A LA RODA.**  
T.M. LOS ALCÁZARES

PASO JUNTO A Balsa de Riego. ANCHO 4.50 ml

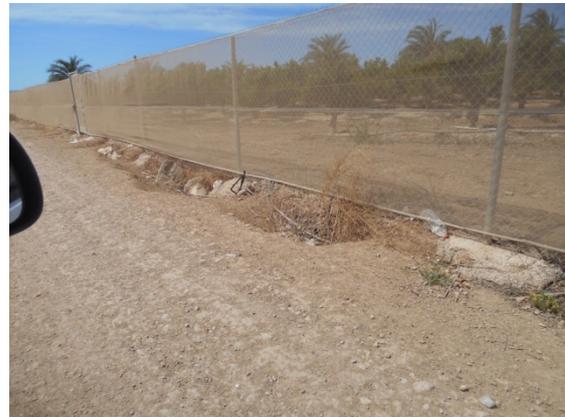
**FOTO Nº 11. CAMINO REAL DEL ALGAR A LA RODA.**  
T.M. LOS ALCÁZARES

DETALLE DE SOCAVONES EN EL CAMINO

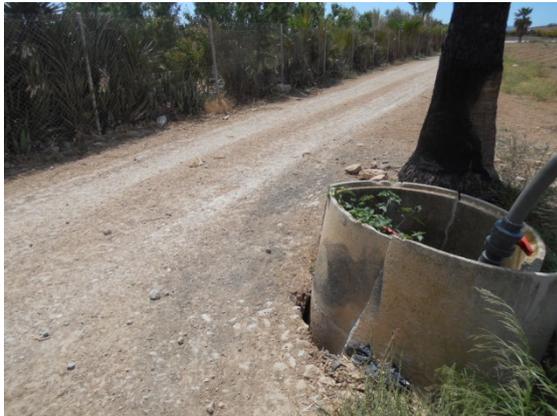
**FOTO Nº12. CAMINO REAL DEL ALGAR A LA RODA.**  
T.M. LOS ALCÁZARES

DETALLE DE ESTRECHAMIENTO POR REDES DE RIEGO Y PALMERA. ANCHO LIBRE 4.70 ml

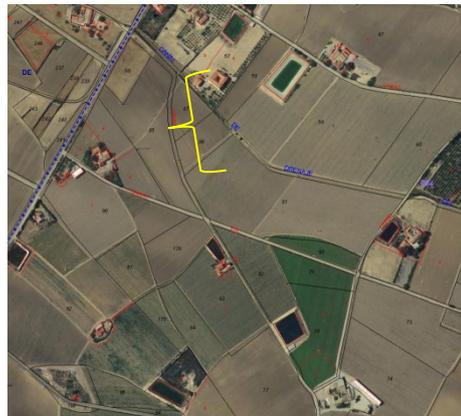
**FOTO Nº 3. CAMINO DE LOS BLASES. T.M. LOS ALCÁZARES**

PLANO CATASTRAL. SE APRECIA TRAMO DESAPARECIDO DEL CAMINO

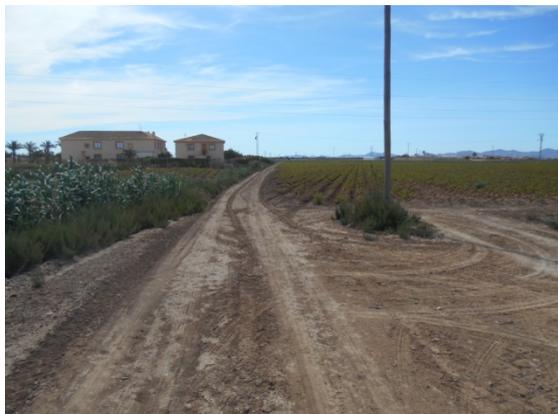
**FOTO Nº4. CAMINO DE LOS BLASES. T.M. LOS ALCÁZARES**

TRAMO DE CAMINO JUNTO A CANAL DE DESAGÜE.

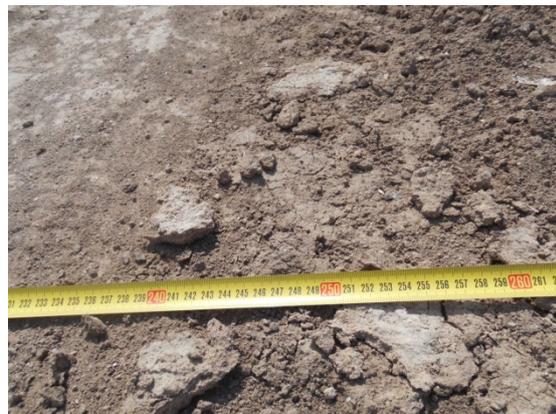
**FOTO Nº 5. CAMINO DE LOS BLASES. T.M. LOS ALCÁZARES**

ANCHURA LIBRE 2.40 ml. DETALLE DEL MATERIAL DEL CAMINO

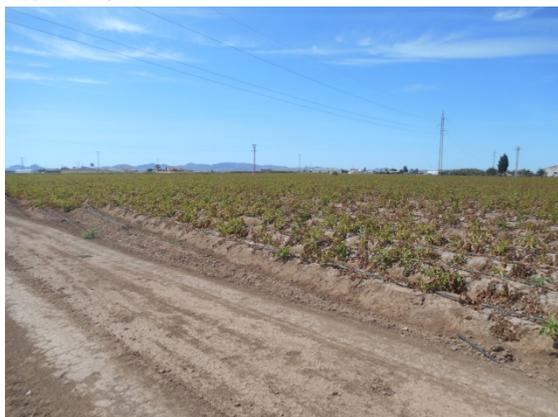
**FOTO Nº6. CAMINO DE LOS BLASES. T.M. LOS ALCÁZARES**

VISTA GENERAL. SEGÚN CATASTRO LA TRAZA VA POR LA PLANTACIÓN EXISTENTE

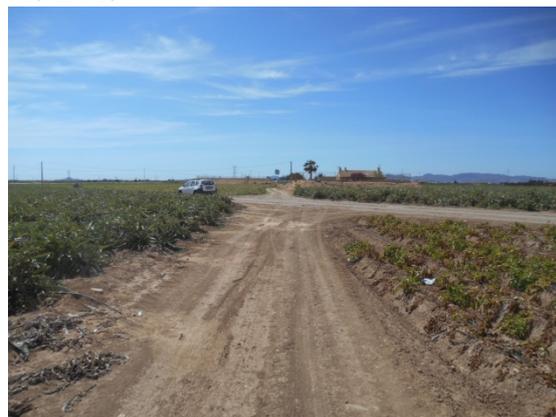
**FOTO Nº 7. CAMINO DE LOS BLASES. T.M. LOS ALCÁZARES**

VISTA GENERAL. CRUCE CON CAMINO PAVIMENTADO. ANCHO LIBRE 2.70 ml

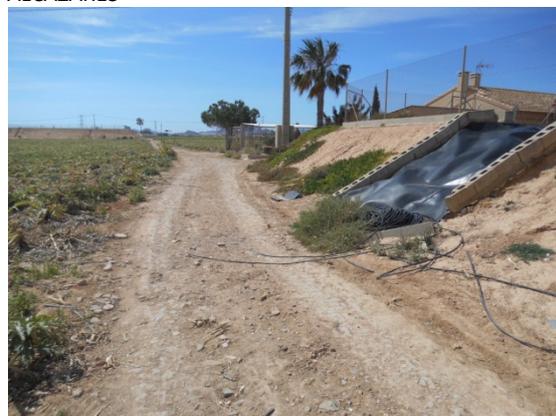
**FOTO Nº 9. CAMINO DE LOS BLASES. T.M. LOS ALCÁZARES**

DETALLE DE ALIVIADERO DE Balsa JUNTO A CAMINO. ANCHO LIBRE 2.70 ml

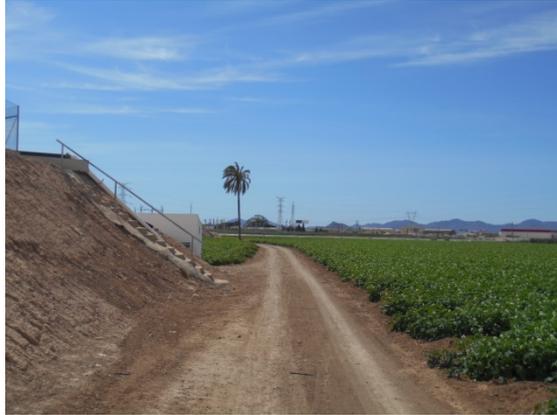
**FOTO Nº10. CAMINO DE LOS BLASES. T.M. LOS ALCÁZARES**

VISTA GENERAL. PASO JUNTO A Balsa de Riego. ANCHO LIBRE DE 4.00 ml

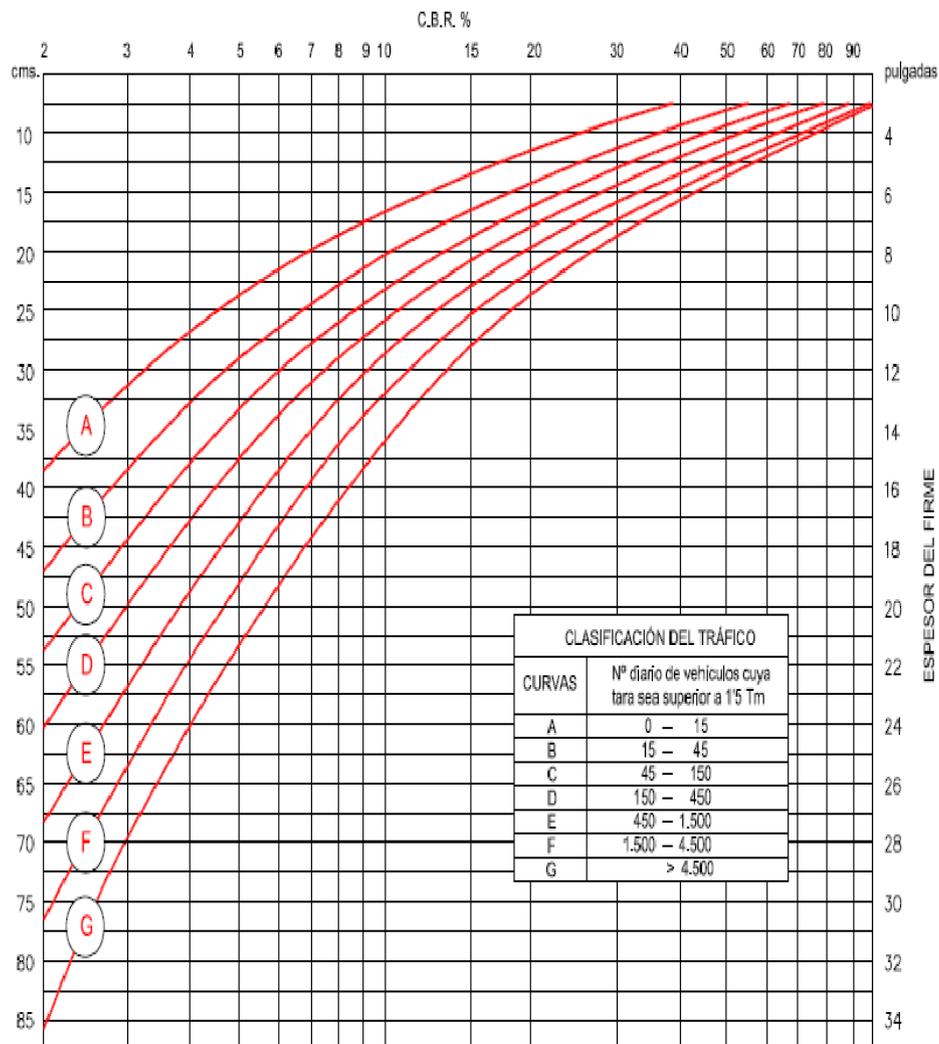
DETERMINACIÓN DEL ESPESOR DE FIRMES FLEXIBLES EN RELACIÓN CON EL C.B.R. DE LA EXPLANACIÓN Y CON LA INTENSIDAD DEL TRÁFICO REFERIDA A LOS VEHÍCULOS EN TRÁNSITO CUYA TARA SEA SUPERIOR A 1'5 Tm. Camino Tipo 2.

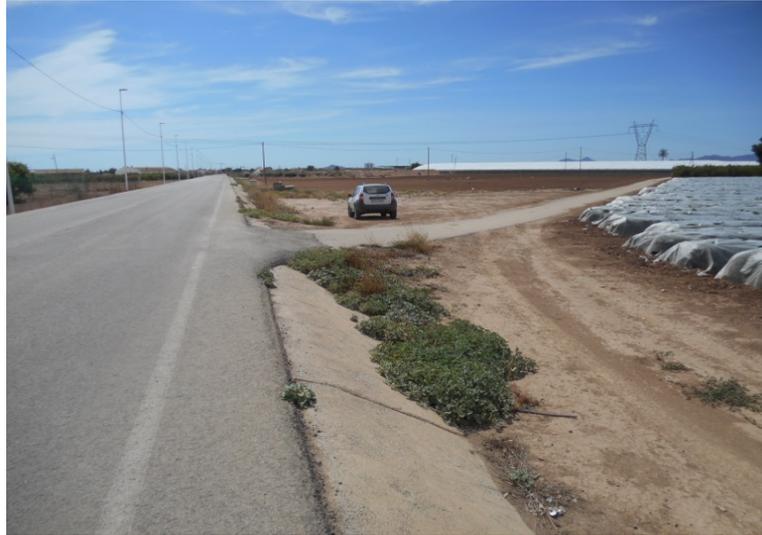
Las actuaciones a llevar a cabo serán las siguientes:

- Barrido enérgico de la calzada
- Previa limpieza de la zona, reparación de defectos puntuales mediante el sellado de grietas con mastic bituminoso y reparación de mordientes con aglomerado asfáltico en frío.
- Riego de adherencia con emulsión asfáltica catiónica tipo C60B3 ADH, dotación mínima de 0,5 kg/m<sup>2</sup>.
- Aplicación de nueva capa de rodadura de 5 cm de espesor con aglomerado tipo AC 16 SURF 35/50 S, compactada hasta alcanzar una densidad media de 2,38 t/m<sup>3</sup>.

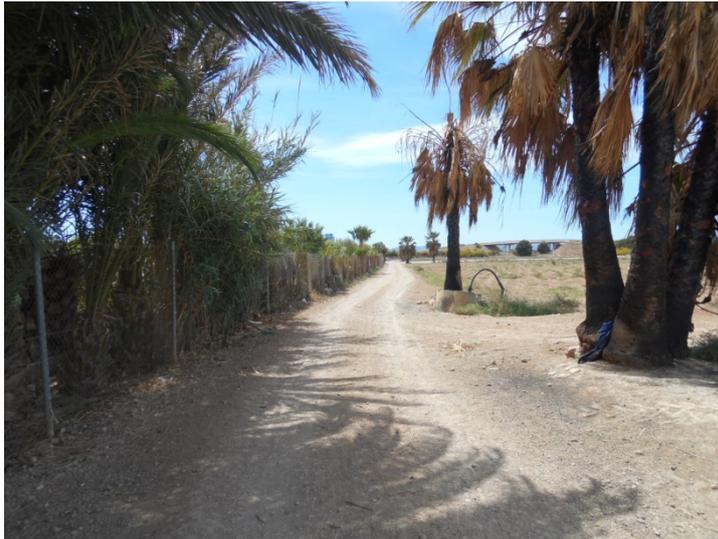
### **Tramo II. Desde el P.K. 0+200 al P.K. 1+369**

El tramo II tiene una longitud de 1.169 m. El camino en este tramo se encuentra ejecutado en tierra, sin ninguna pavimentación. La vía es utilizada por algunos vehículos que acceden a las explotaciones agrarias situadas en los márgenes. El camino conecta el entorno de la AP-7 a la altura de la Casa de los Carriones con la carretera regional RMF-26 a la altura de Casas Vallejo. Por lo tanto, es esperable que su acondicionamiento y mejora induzca una cantidad importante de tráfico sobre el camino.

Por todo ello, la solución adoptada es la siguiente:

- Perfilado, refino y compactado del camino hasta alcanzar una densidad seca mínima correspondiente al 98% del Proctor Modificado.

- Aportación de 25 cm de zahorra artificial ZA-0/32 compactada al 98% del Proctor Modificado.
- Riego de imprimación mediante emulsión bituminosa emulsión asfáltica catiónica de rotura lenta C60BF5 IMP, con una dotación mínima de 1 kg/m<sup>2</sup>.
- Aplicación de nueva capa de rodadura de 5 cm de espesor con aglomerado tipo AC 16 SURF 35/50 S, compactada hasta alcanzar una densidad media de 2,38 t/m<sup>3</sup>.

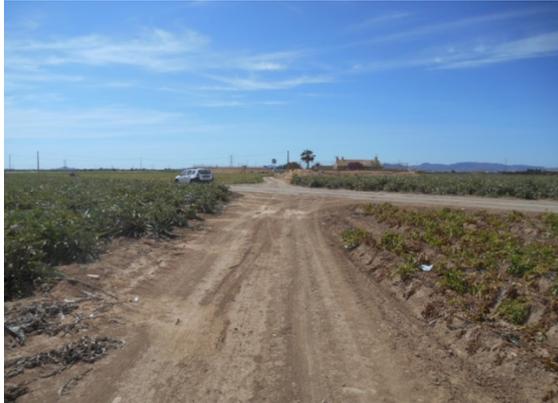
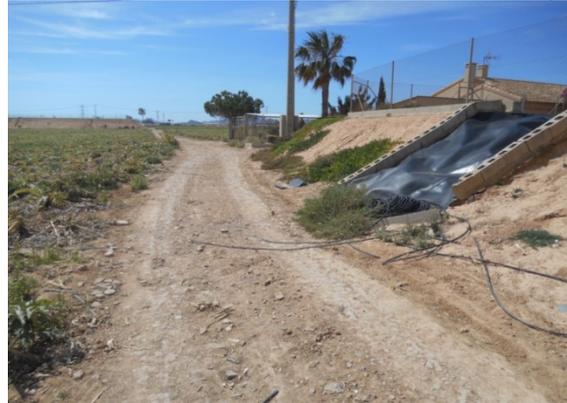
### 6.3. CAMINO DE LOS BLASES

En el tramo 4, que se encuentra actualmente pavimentado pero con graves problemas de desintegración, previo barrido enérgico y riego de adherencia, se procederá a la extensión de 3 cm de media de mezcla AC 16 SURF 35/50 S para regularización de la superficie existente. Posteriormente, se aplicará la nueva rodadura de 5 cm de espesor con mezcla tipo AC 16 SURF 35/50 S, compactada hasta alcanzar una densidad media de 2,38 t/m<sup>3</sup>.

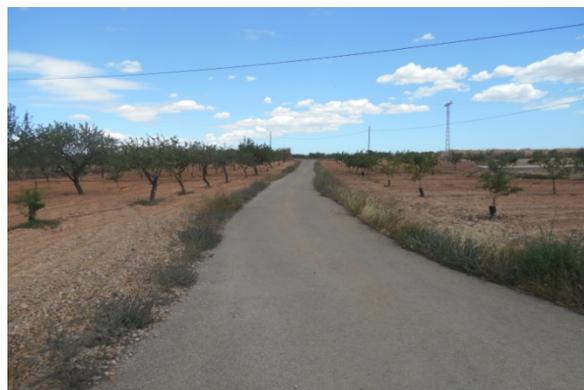
##### a) Tramo 1. Desde el P.K. 0+000 al 0+110

Se encuentra en buen estado y no se propone ninguna actuación en esta materia en el mismo.

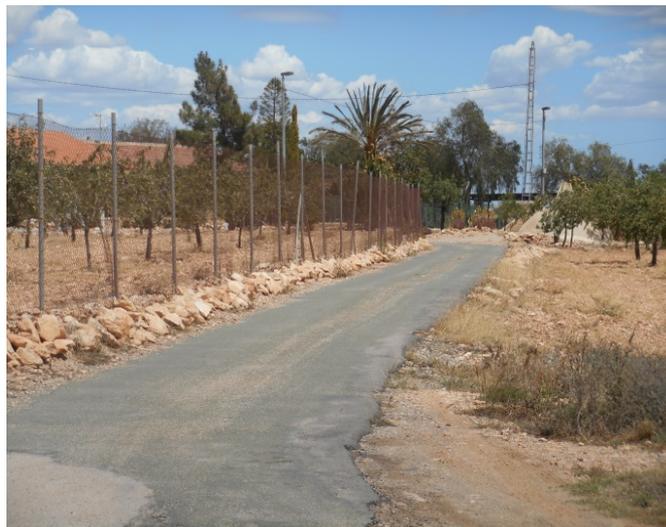
##### b) Tramo 2. Desde el P.K. 0+110 al P.K. 0+240

El tramo, de 130 m de longitud, presenta deficiencias como mordientes y baches que han de ser subsanados. Teniendo en cuenta el firme existente y la importancia del camino en cuanto a su IMD se refiere, se adopta la siguiente solución:

- Reparación de mordientes mediante aglomerado en frío, incluida la limpieza e imprimación de la superficie.
- Reparación de baches mediante el corte de la superficie afectada, la demolición del firme existente y la excavación hasta un máximo de 45 cm, limpieza y relleno posterior con gravacemento (GC20).

- Barrido energético superficie existente
- Ejecución de triple tratamiento superficial, con emulsión asfáltica C65B3TRG y dotación 1,80 kg/m<sup>2</sup>, 1,60 kg/m<sup>2</sup> y 1.2 kg/m<sup>2</sup>, con áridos 20/12, 12/6 y 6/3 y dotación 18 l/m<sup>2</sup>, 10 l/m<sup>2</sup> y 6 l/m<sup>2</sup>, incluso extensión, compactación, limpieza y barrido. Desgaste de los ángulos < 25. La última capa del tratamiento superficial, salvo que el Director de Obra disponga lo contrario, será de naturaleza porfídica. En este sentido, esta característica se considera contemplada en el precio de la unidad de obra.
