## “PROYECTO DE ACONDICIONAMIENTO DE CAMINOS RURALES FASE III-2-2016 EN LOS TÉRMINOS MUNICIPALES DE CARTAGENA Y LOS ALCÁZARES”

Autor: GETNISA INGENIERÍA CIVIL, S.L.P.

Julio de 2018

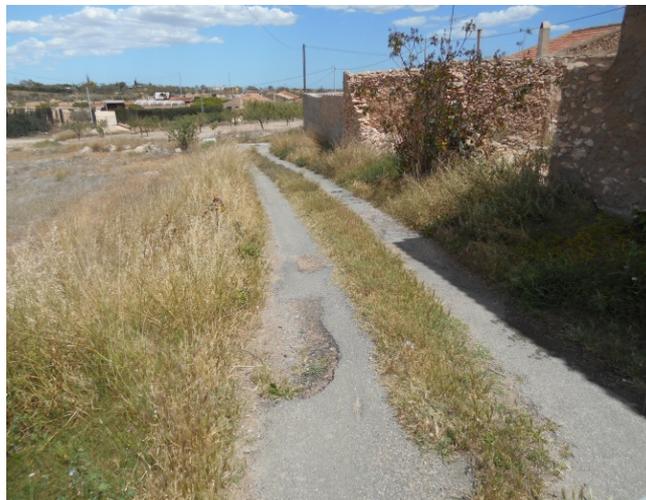
**c) Tramo 3. Desde el P.K. 0+240 al P.K. al P.K. 0+385**

En este tramo, de 145 m de longitud, el firme, constituido por un doble tratamiento superficial, se encuentra agotado y presenta desintegraciones parciales en numerosas zonas. Asimismo, ha crecido la vegetación en parte de la traza. Las soluciones adoptadas son las siguientes:

- Desbroce de las zonas donde está presente la vegetación, no solo en los márgenes si no también en la traza.

- Fresado del firme existente que se aprovechará, previa compactación y regularización, a modo de base granular de la nueva pavimentación.
- Riego de adherencia con emulsión asfáltica catiónica tipo C60B3 ADH, dotación mínima de 0,5 kg/m<sup>2</sup>.
- Ejecución de triple tratamiento superficial, con emulsión asfáltica C65B3TRG y dotación 1,80 kg/m<sup>2</sup>, 1,60 kg/m<sup>2</sup> y 1.2 kg/m<sup>2</sup>, con áridos 20/12, 12/6 y 6/3 y dotación 18 l/m<sup>2</sup>, 10 l/m<sup>2</sup> y 6 l/m<sup>2</sup>, incluso extensión, compactación, limpieza y barrido. Desgaste de los ángeles < 25. La última capa del tratamiento superficial, salvo que el Director de Obra disponga lo contrario, será de naturaleza porfídica. En este sentido, esta característica se considera contemplada en el precio de la unidad de obra.

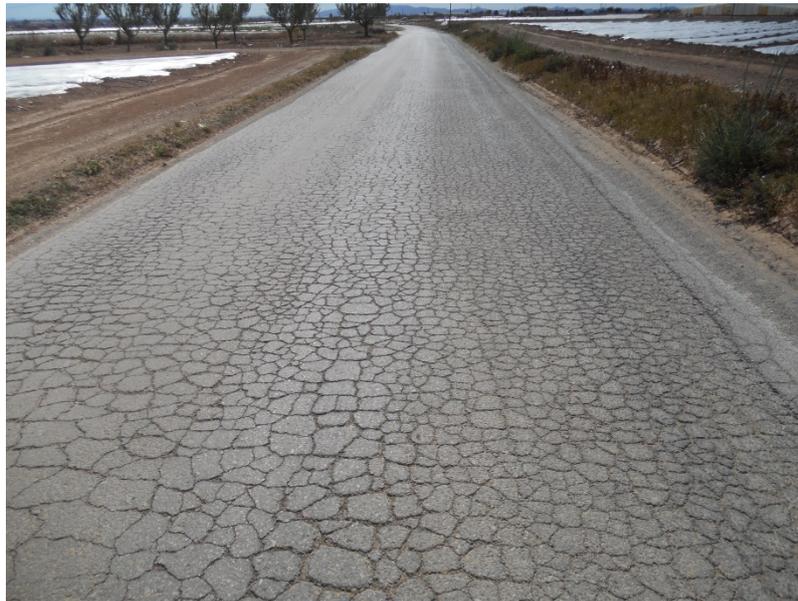
Los ensayos de laboratorio realizados arrojan resultados que hacen compatible la estabilización de los materiales existentes en la traza. Atendiendo a todo ello y a la importancia del tráfico soportado por el camino, las soluciones adoptadas son las siguientes:

- Barrido mecánico del firme existente.
- Demolición y reciclado del firme existente hasta una profundidad de 25 cm, humectación y aportación de cemento por vía húmeda, con una dosificación próxima del 4%, con la finalidad de alcanzar, a la compactación indicada en el Pliego, una resistencia a la compresión simple a los 7 días próxima a los 3,5 MPa. Dicha actuación incluirá la ejecución de juntas de retracción y el sellado de las mismas con betún.
- Ejecución de riego de curado con emulsión con emulsión asfáltica catiónica de rotura rápida C60B3 CUR y riego de adherencia con emulsión C60B3 ADH, dotaciones mínimas de 0,8 y 0,5 kg/m<sup>2</sup> respectivamente.
- Aplicación de nueva capa de rodadura de 5 cm de espesor con aglomerado tipo AC 16 SURF 35/50 S, compactada hasta alcanzar una densidad media de 2,38 t/m<sup>3</sup>.

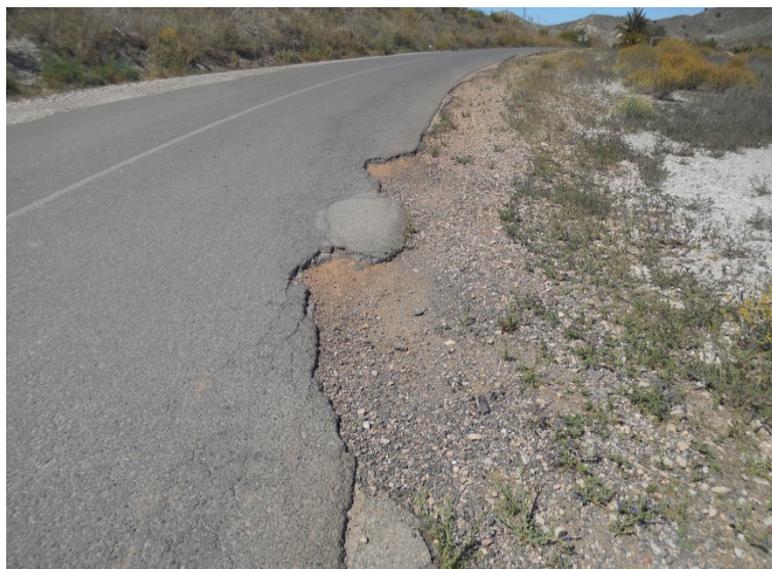
**b) Tramo 2. Desde el P.K. 2+280 al P.K. 2+440**

Este tramo, de 160 m de longitud, presenta presenta deficiencias como mordientes, baches, desintegraciones parciales, etc que han de ser subsanadas. La solución adoptada para este tramo, atendiendo a todos los condicionantes existentes, es la siguiente:

- Reparación de mordientes mediante aglomerado en frío, incluida la limpieza e imprimación de la superficie.
- Reparación de baches mediante el corte de la superficie afectada, la demolición del firme existente y la excavación hasta un máximo de 45 cm, limpieza y relleno posterior con gravacemento (GC20).
- Barrido enérgico de toda la calzada existente
- Ejecución de riego de adherencia con emulsión C60B3 ADH, dotación mínima de 0,5 kg/m<sup>2</sup>
- Aplicación de nueva capa de rodadura de 5 cm de espesor con aglomerado tipo AC 16 SURF 35/50 S, compactada hasta alcanzar una densidad media de 2,38 t/m<sup>3</sup>.

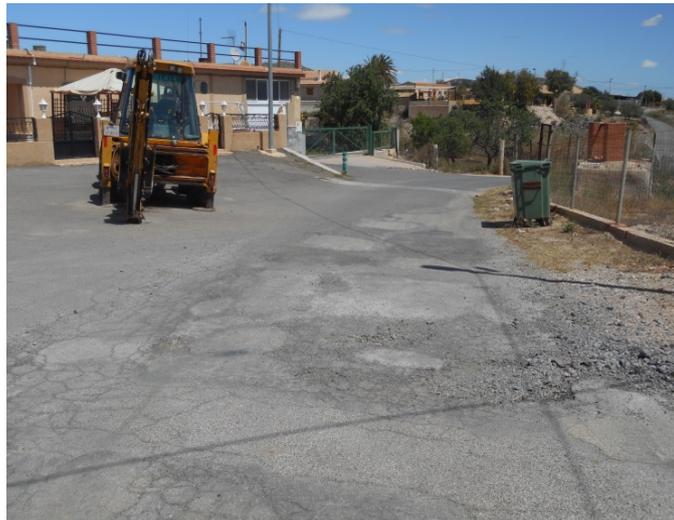
El tramo, de 125 m de longitud, presenta un agotamiento estructural del firme, caracterizado por la presencia de cuarteos en malla gruesa y desintegraciones que en ocasiones afectan a la totalidad de la calzada. Los ensayos de laboratorio realizados arrojan resultados que hacen compatible la estabilización de los materiales existentes en la traza. Atendiendo a todo ello y a la importancia del tráfico soportado por el camino, las soluciones adoptadas son las siguientes:

- Se mantendrá el ancho existente.
- Barrido mecánico del firme existente.
- Demolición y reciclado del firme existente hasta una profundidad de 25 cm, humectación y aportación de cemento por vía húmeda, con una dosificación próxima del 4%, con la finalidad de alcanzar, a la compactación indicada en el Pliego, una resistencia a la compresión simple a los 7 días próxima a los 3,5 MPa. Dicha actuación incluirá la ejecución de juntas de retracción y el sellado de las mismas con betún.
- Ejecución de riego de curado con emulsión con emulsión asfáltica catiónica de rotura rápida C60B3 CUR y riego de adherencia con emulsión C60B3 ADH, dotaciones mínimas de 0,8 y 0,5 kg/m<sup>2</sup> respectivamente.
- Aplicación de nueva capa de rodadura de 5 cm de espesor con aglomerado tipo AC 16 SURF 35/50 S, compactada hasta alcanzar una densidad media de 2,38 t/m<sup>3</sup>.

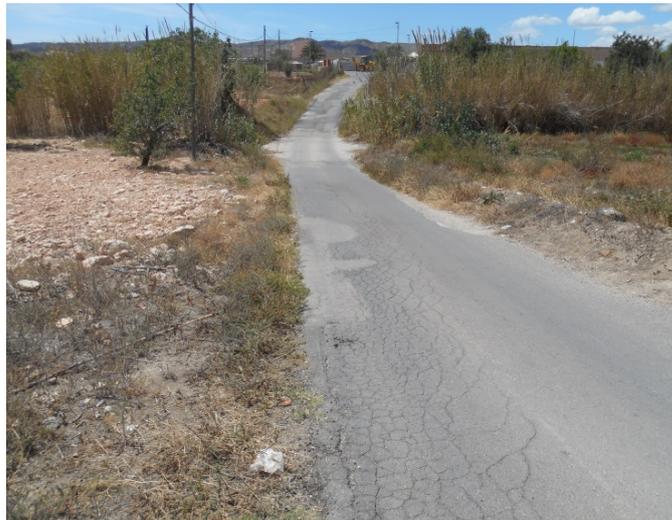
**b) Tramo 2. Desde el P.K. 0+125 al P.K. 0+370**

El tramo, de 245 m de longitud, presenta los mismos problemas que el tramo 1. Se ampliará la calzada hasta los 5 m, teniendo en cuenta la circulación de autobuses en esta zona del camino, y se llevarán a cabo las actuaciones descritas para el tramo anterior en materia de pavimentación. En las cuñas de ampliación se aportará zahorra artificial compactada para su posterior estabilización con cemento en las condiciones indicadas en el apartado anterior.

- Ejecución de riego de curado con emulsión con emulsión asfáltica catiónica de rotura rápida C60B3 CUR y riego de adherencia con emulsión C60B3 ADH, dotaciones mínimas de 0,8 y 0,5 kg/m<sup>2</sup> respectivamente.

- Aplicación de nueva capa de rodadura de 5 cm de espesor con aglomerado tipo AC 16 SURF 35/50 S, compactada hasta alcanzar una densidad media de 2,38 t/m<sup>3</sup>.

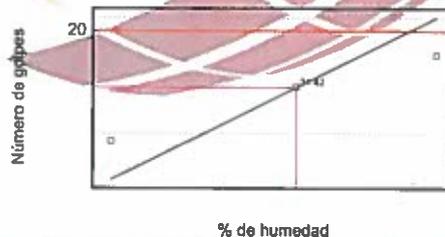
Distribución granulométrica S/ASTM-D 2487		
Bloques	Más de 300 mm.	0.00%
Cantos	De 75 a 300 mm.	3.28%
Gravas (30.22%)	gruesas De 19 a 75 mm.	19.34%
	finas De 4.75 a 19 mm.	10.88%
Arenas (41.96%)	gruesas De 2 a 4.75 mm.	5.72%
	medias De 0.425 a 2 mm.	19.42%
	finas De 0.075 a 0.425 mm.	16.84%
Limos y arcillas	Menos de 0.075 mm.	24.52%

Coefficiente de uniformidad	$C_u = D_{60}/D_{10}$	6.41
Coefficiente de concavidad	$C_c = (D_{30})^2 / (D_{10} \cdot D_{60})$	1.40

Clasificación USCS S/ASTM D2487	
SM : Arena limosa con grava

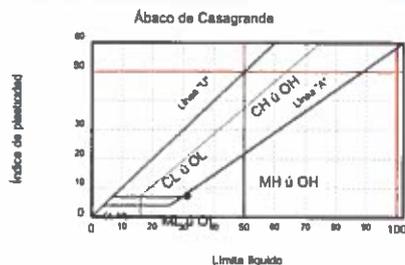
Distribución granulométrica S/ASTM-D 2487		
Bloques	Más de 300 mm.	0.00%
Cantos	De 75 a 300 mm.	0.00%
Gravas (12.12%)	gruesas De 19 a 75 mm.	3.18%
	finas De 4.75 a 19 mm.	8.94%
Arenas (53.99%)	gruesas De 2 a 4.75 mm.	5.31%
	medias De 0.425 a 2 mm.	24.64%
	finas De 0.075 a 0.425 mm.	24.03%
Limos y arcillas	Menos de 0.075 mm.	33.90%

Coefficiente de uniformidad	$C_u = D_{60}/D_{10}$	6.41
Coefficiente de consistencia	$C_c = (D_{30} - D_{10})/D_{60}$	1.40

Clasificación USCS S/ASTM D2487	
SM : Arena limosa

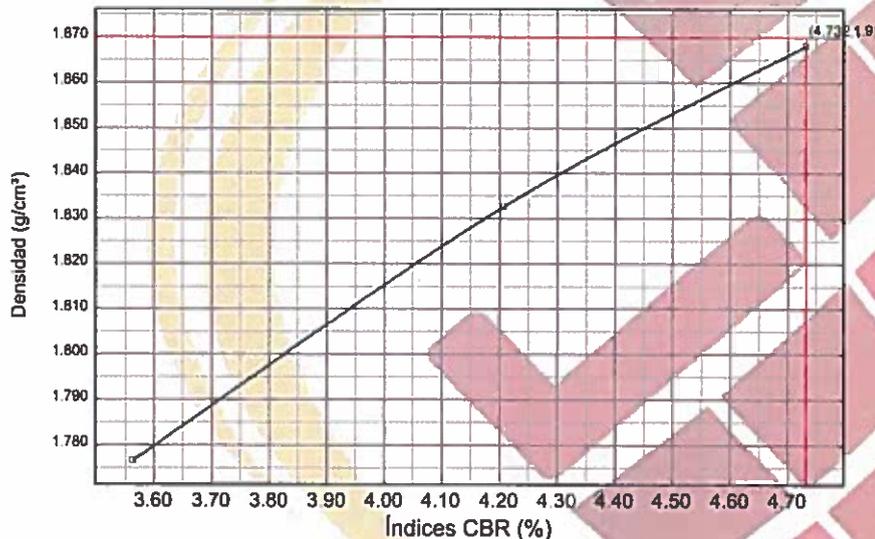
Gráfica Índice CBR/Densidad (g/cm<sup>3</sup>)

Proctor modificado	
Densidad máxima	1.870 g/cm <sup>3</sup>
Humedad óptima	10.3 %
Compactación (100 %)	1.870 g/cm <sup>3</sup>

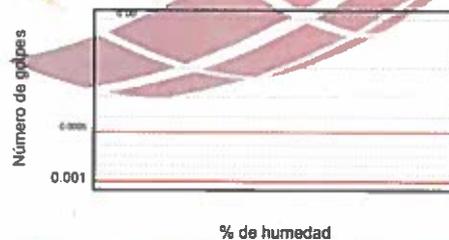
Distribución granulométrica S/ASTM-D 2487		
Bloques	Más de 300 mm.	0.00%
Cantos	De 75 a 300 mm.	0.00%
Gravas (38.17%)	gruesas De 19 a 75 mm.	13.70%
	finas De 4.75 a 19 mm.	24.47%
Arenas (44.63%)	gruesas De 2 a 4.75 mm.	11.64%
	medias De 0.425 a 2 mm.	17.06%
	finas De 0.075 a 0.425 mm.	15.93%
Limos y arcillas	Menos de 0.075 mm.	17.20%

Coefficiente de uniformidad	$C_u = D_{60}/D_{30}$	6.41
Coefficiente de concavidad	$C_c = D_{30}^3 / (D_{60} \cdot D_{10}^2)$	1.40

Clasificación USCS S/ASTM D2487	
SM : Arena limosa con grava

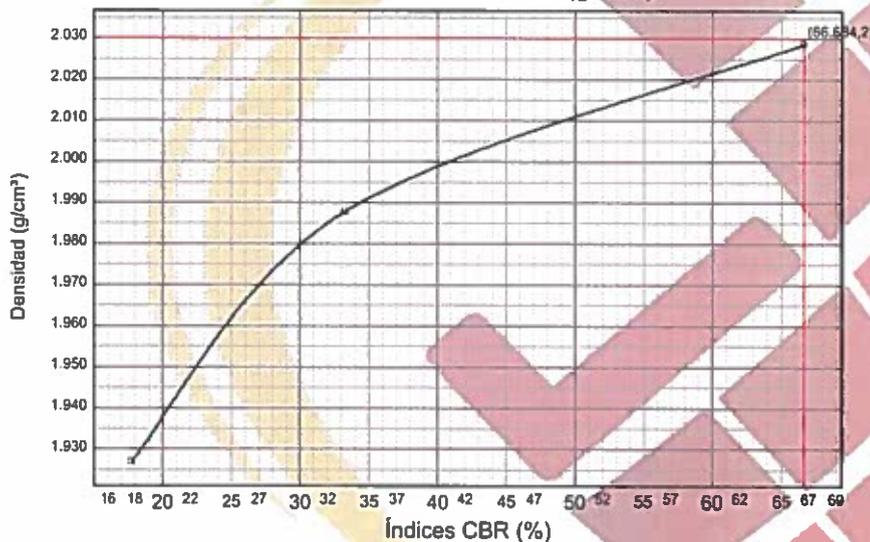
Gráfica Índice CBR/Densidad (g/cm³)

Proctor modificado	
Densidad máxima	2.030 g/cm³
Humedad óptima	7.9 %
Compactación (100 %)	2.030 g/cm³

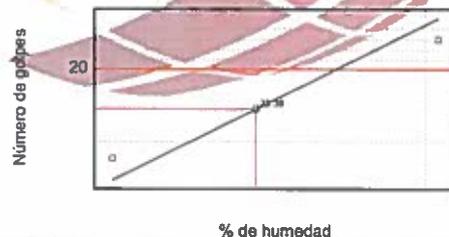
Distribución granulométrica S/ASTM-D 2487		
Bloques	Más de 300 mm.	0.00%
Cantos	De 75 a 300 mm.	3.22%
Gravas (48.72%)	gruesas De 19 a 75 mm.	31.59%
	finas De 4.75 a 19 mm.	17.13%
Arenas (27.76%)	gruesas De 2 a 4.75 mm.	5.94%
	medias De 0.425 a 2 mm.	11.19%
	finas De 0.075 a 0.425 mm.	10.63%
Limos y arcillas	Menos de 0.075 mm.	20.30%

Coefficiente de uniformidad	$U_c = D_{60}/D_{30}$	6.41
Coefficiente de concavidad	$C_c = D_{30}^2 / (D_{60} \cdot D_{10})$	1.40

Clasificación USCS S/ASTM D2487	
GC : Grava arcillosa con arena

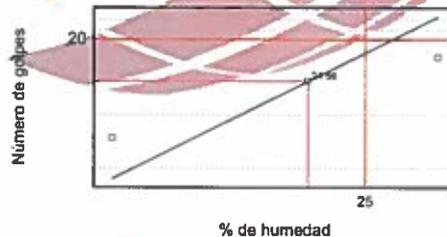
Coefficiente de uniformidad	$C_u = D_{60}/D_{10}$	6.41
Coefficiente de cohesión	$C_c = D_{30}^2/(D_{10} \cdot D_{60})$	1.40

**Clasificación USCS S/ASTM D2487**  
SC : Arena arcillosa

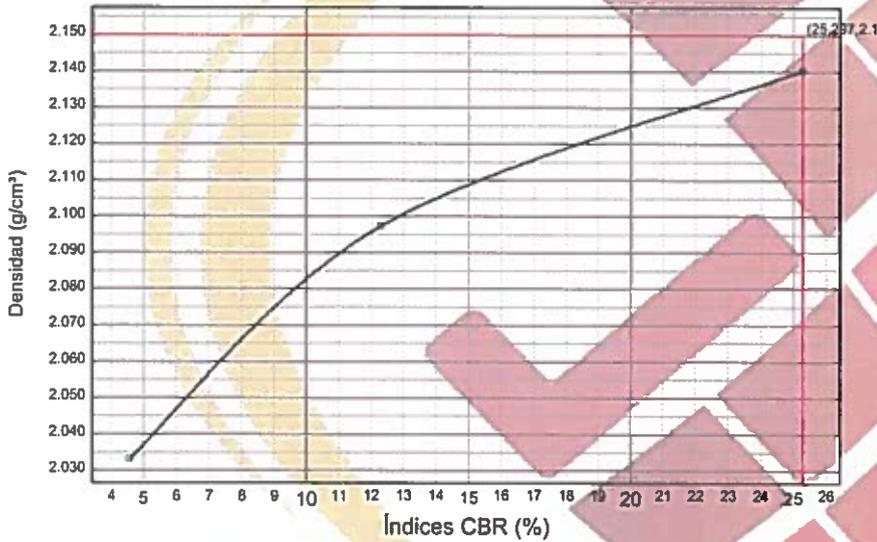
Gráfica Índice CBR/Densidad (g/cm³)

Proctor modificado	
Densidad máxima	2.150 g/cm³
Humedad óptima	7.2 %
Compactación (100 %)	2.150 g/cm³

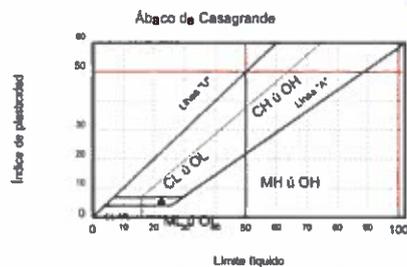
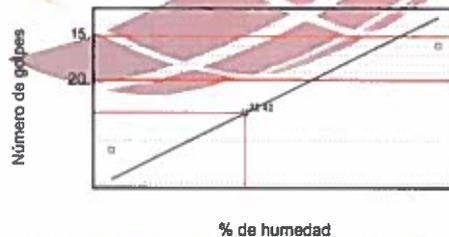
Distribución granulométrica S/ASTM-D 2487		
Bloques	Más de 300 mm	0.00%
Cantos	De 75 a 300 mm	2.06%
Gravas (40.05%)	gruesas De 19 a 75 mm.	22.76%
	finas De 4.75 a 19 mm.	17.28%
Arenas (35.56%)	gruesas De 2 a 4.75 mm.	6.56%
	medias De 0.425 a 2 mm.	14.12%
	finas De 0.075 a 0.425 mm.	14.88%
Limos y arcillas	Menos de 0.075 mm.	22.33%

Coefficiente de uniformidad	$U_u = D_{60}/D_{30}$	8.41
Coefficiente de concavidad	$C_c = D_{30}^3/(D_{10}^3 - D_{75}^3)$	1.40

Clasificación USCS S/ASTM D2487	
GC : Grava arcillo-limosa con arena

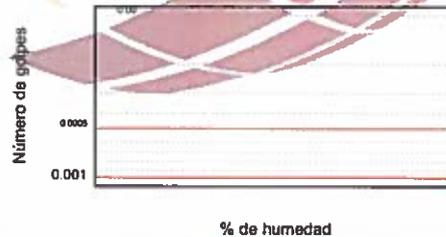
Distribución granulométrica S/ASTM-D 2487		
Bloques	Más de 300 mm.	0.00%
Cantos	De 75 a 300 mm.	0.00%
Gravas (20.02%)	gruesas De 19 a 75 mm.	4.72%
	finas De 4.75 a 19 mm.	15.30%
Arenas (53.24%)	gruesas De 2 a 4.75 mm.	9.93%
	medias De 0.425 a 2 mm.	18.40%
	finas De 0.075 a 0.425 mm.	24.91%
Limos y arcillas	Menos de 0.075 mm.	26.74%

Coefficiente de uniformidad	$C_u = D_{60}/D_{10}$	6.41
Coefficiente de consistencia	$C_c = (D_{30} - D_{10}) / (D_{60} - D_{30})$	1.40

Clasificación USCS S/ASTM D2487	
SM : Arena limosa con grava

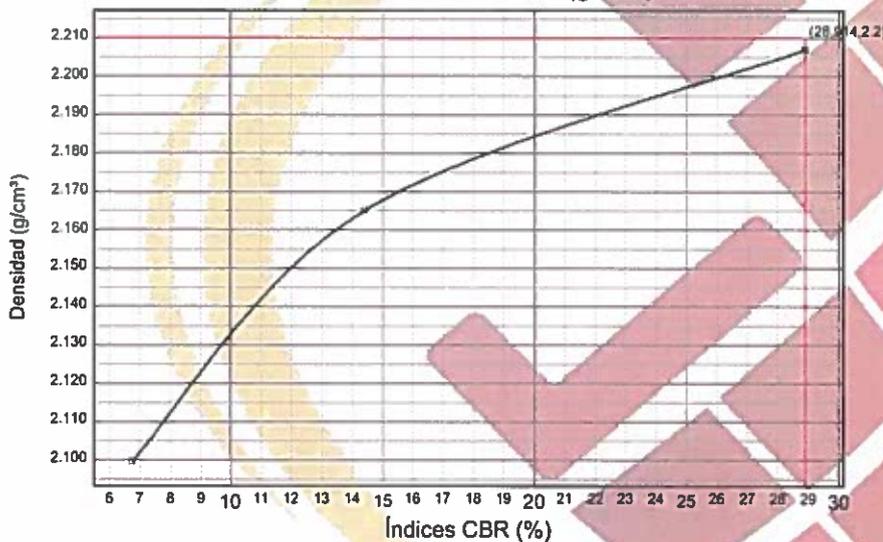
Gráfica Índice CBR/Densidad (g/cm³)

Proctor modificado	
Densidad máxima	2.210 g/cm³
Humedad óptima	5.4 %
Compactación (100 %)	2.210 g/cm³

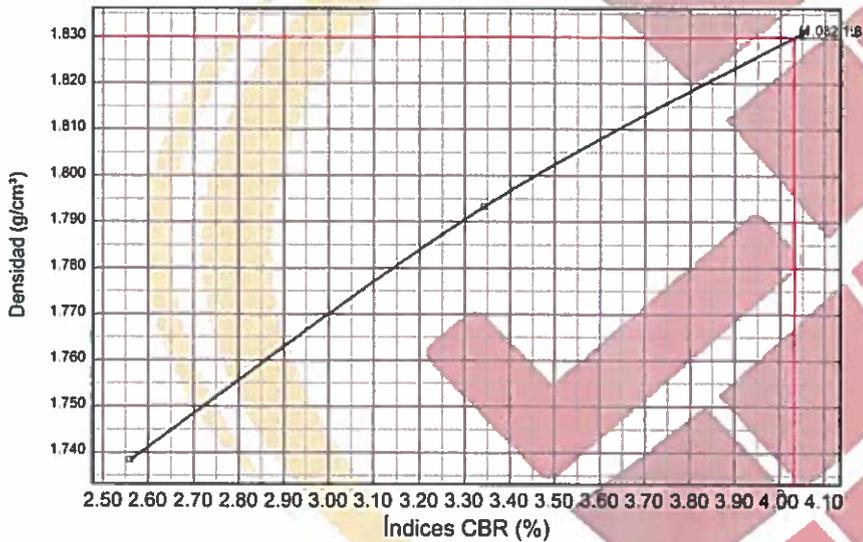
Gráfica Índice CBR/Densidad (g/cm³)

Proctor modificado	
Densidad máxima	1.830 g/cm³
Humedad óptima	9.2 %
Compactación (100 %)	1.830 g/cm³

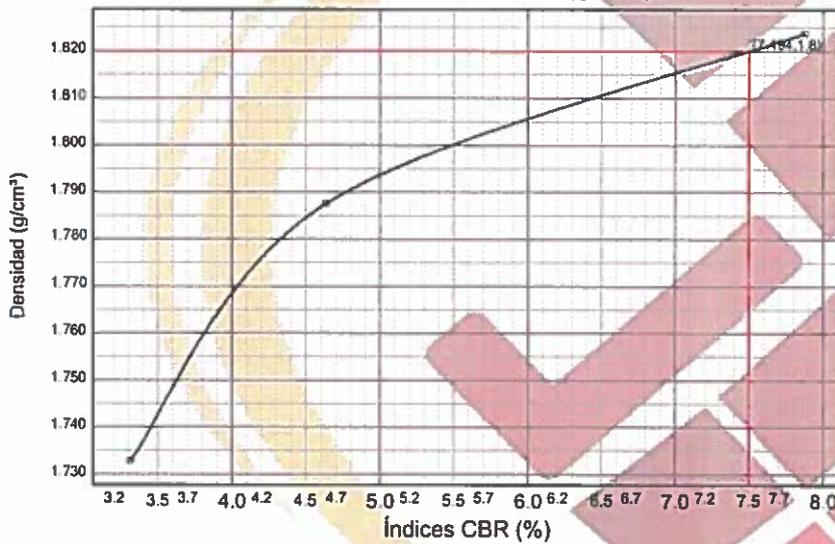
Gráfica Índice CBR/Densidad (g/cm³)

Proctor modificado	
Densidad máxima	1.820 g/cm³
Humedad óptima	14.3 %
Compactación (100 %)	1.820 g/cm³

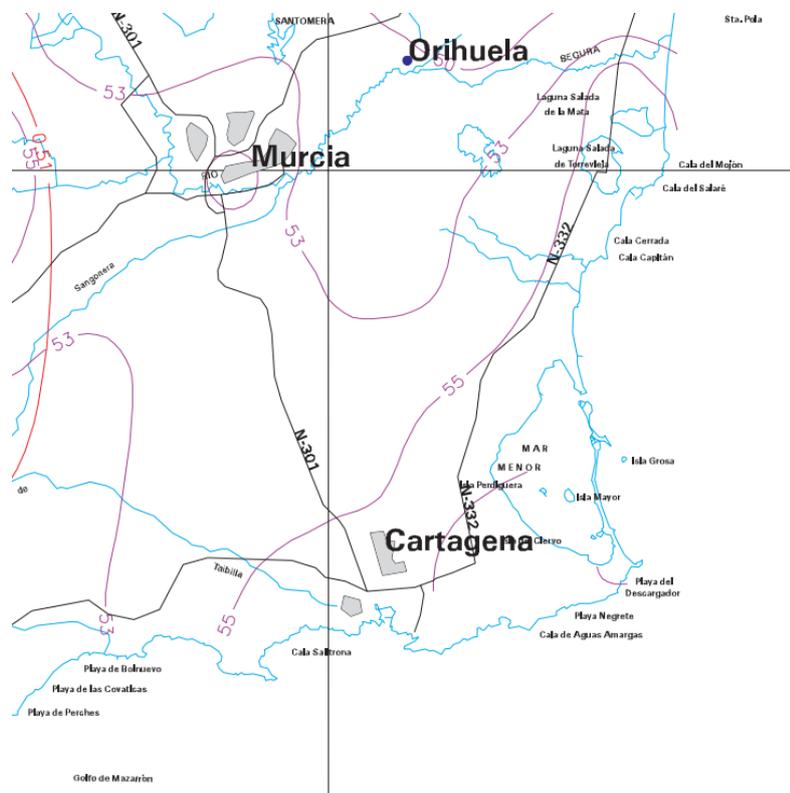
De la siguiente imagen se obtiene el valor de Cv (coeficiente de variación) y el valor medio P de la máxima precipitación diaria anual.

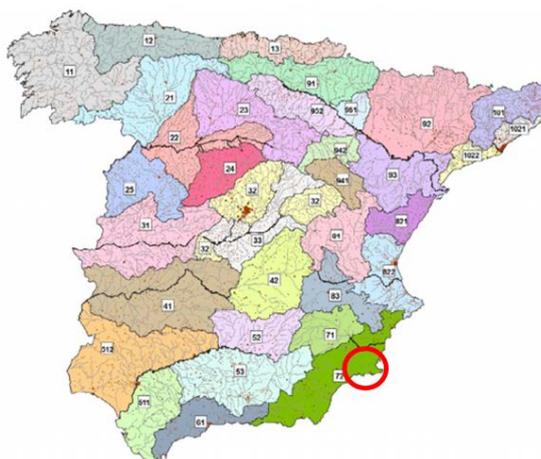
A continuación se detallan valores iniciales del umbral de escorrentía a utilizar. Para la determinación del factor corrector del umbral de escorrentía se necesario determinar la región del ámbito de actuación mediante el siguiente mapa:

Nuestro ámbito de actuación se encuentra en la región 72. El valor de  $\beta_m$  para la región de actuación es de 2,1 según recoge la tabla 2.5 de la norma 5.2-I.C. Drenaje superficial. Los valores de  $P^i_0$  se encuentran en la tabla 2.3 de la norma 5.2-I.C. Drenaje superficial.

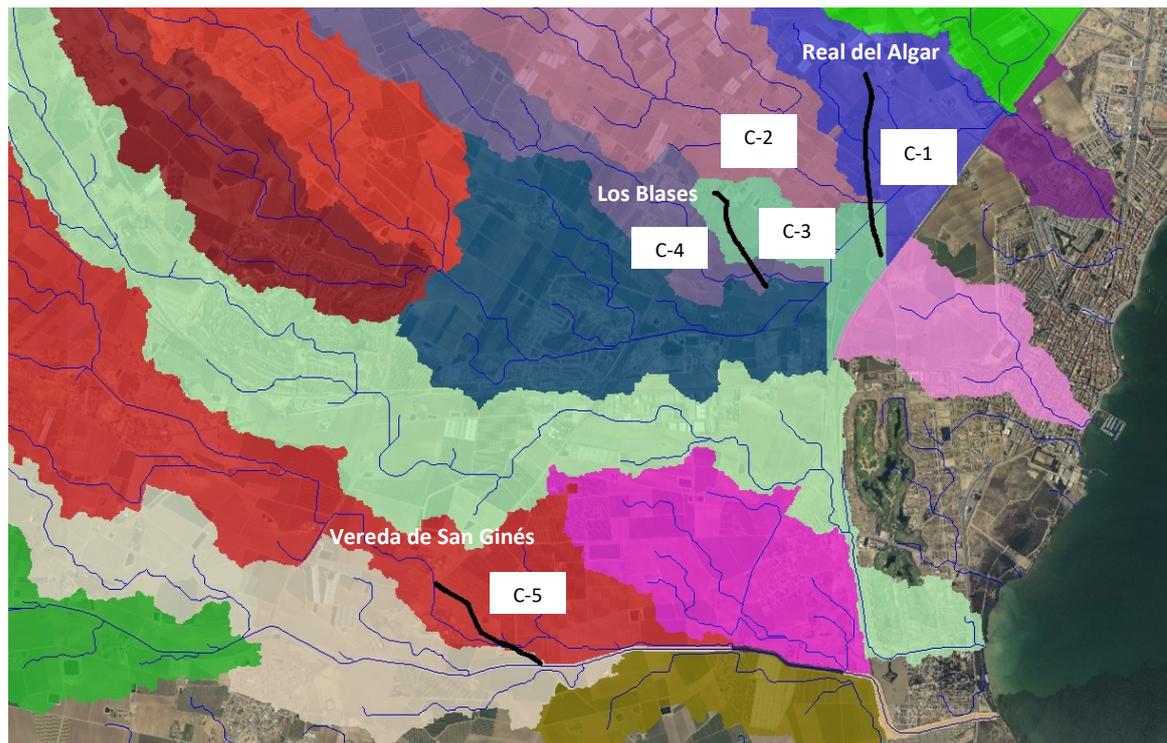
Cuenca	Área
1	1,820 km <sup>2</sup>
2	4,389 km <sup>2</sup>
3	0,832 km <sup>2</sup>
4	1,914 km <sup>2</sup>
5	6,383 km <sup>2</sup>

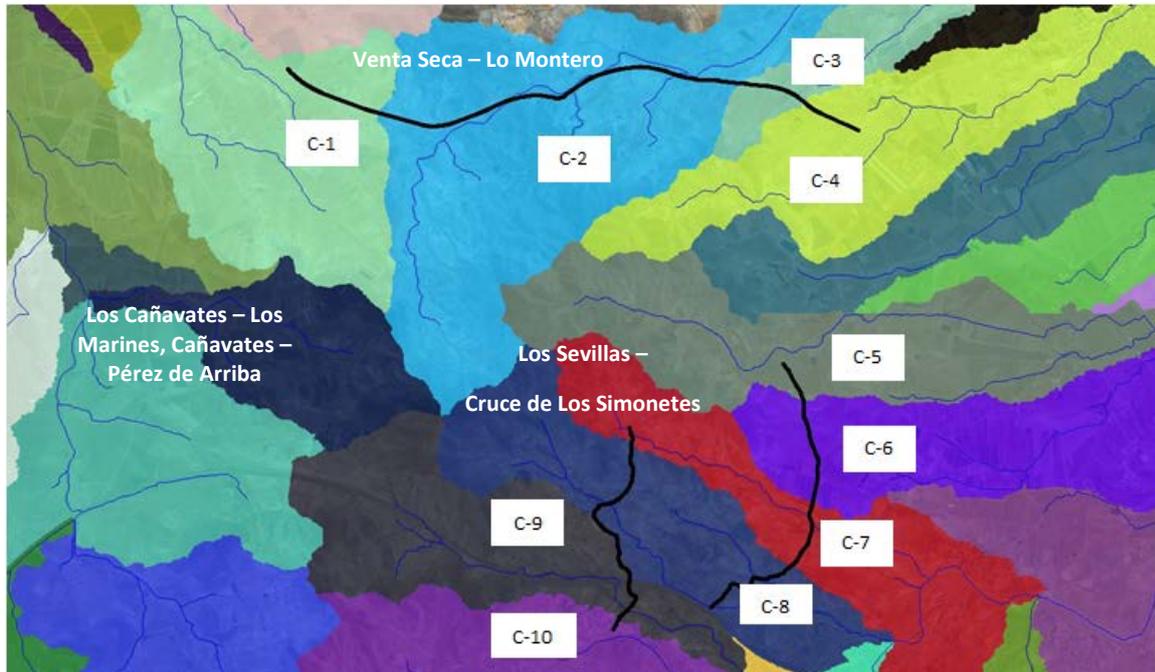
Cuenca	Área
1	3,650 km <sup>2</sup>
2	5,578 km <sup>2</sup>
3	1,347 km <sup>2</sup>
4	3,546 km <sup>2</sup>
5	4,097 km <sup>2</sup>
6	3,586 km <sup>2</sup>
7	2,678 km <sup>2</sup>
8	2,613 km <sup>2</sup>
9	2,703 km <sup>2</sup>
10	4,899 km <sup>2</sup>

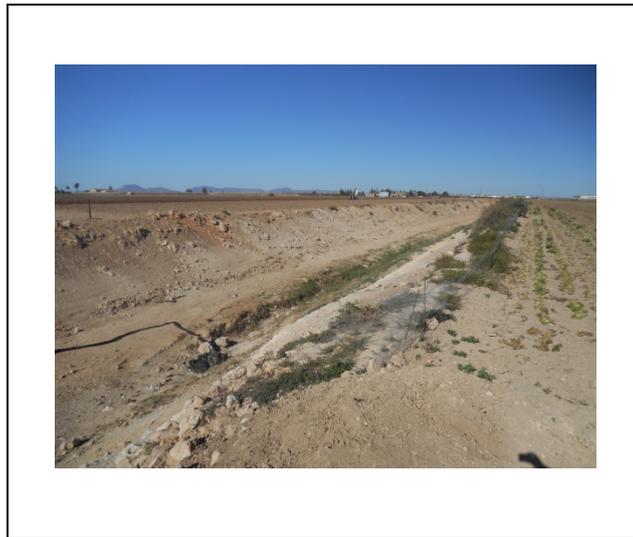
El Camino Vereda de San Ginés se encuentra ubicado en zona inundable para periodos de retorno de 10, 50, 100 y 500 años e intercepta en su punto final a la Rambla del Albuñón en las coordenadas U.T.M. (685302, 4176859) como muestra la siguiente imagen.

Actualmente dispone de un canal de desagüe paralelo a la traza del camino desde P.K. 0+000 a P.K. 0+360. Este canal se encuentra anulado por la vegetación y escombros por lo que se propone su limpieza y readecuación. La situación actual del canal de desagüe se aprecia en las siguientes imágenes.

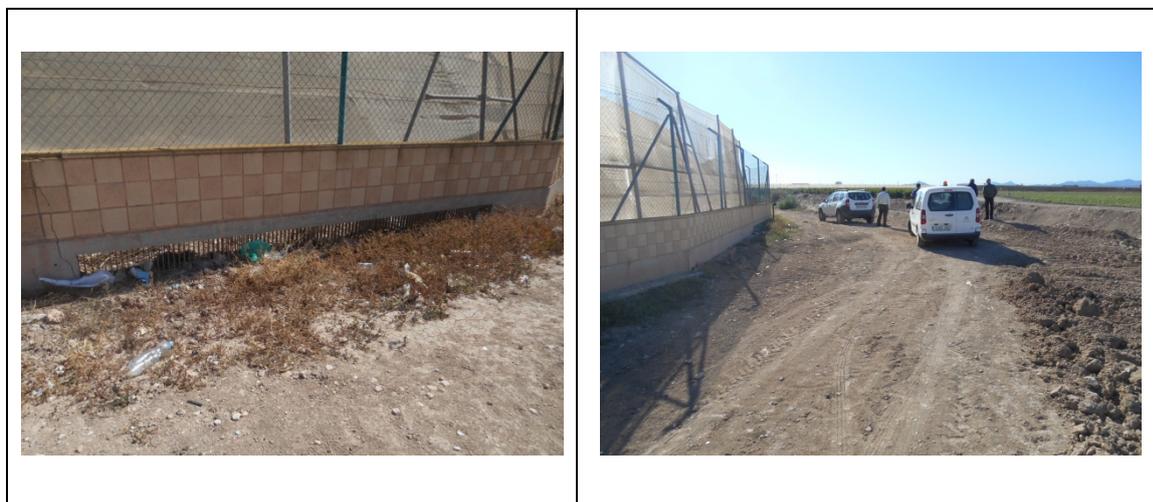
La finca adyacente a la traza del camino situada en el P.K. 1+012 cuenta con una rejilla de medidas 5 m x 0,3 m para la evacuación fuera de la finca de aguas de pluviales. Se propone para evitar erosiones en el camino la ejecución de un badén de 5 m de longitud realizado en hormigón

armado. La localización y estado actual de este punto de evacuación de aguas se muestra en las siguientes imágenes.

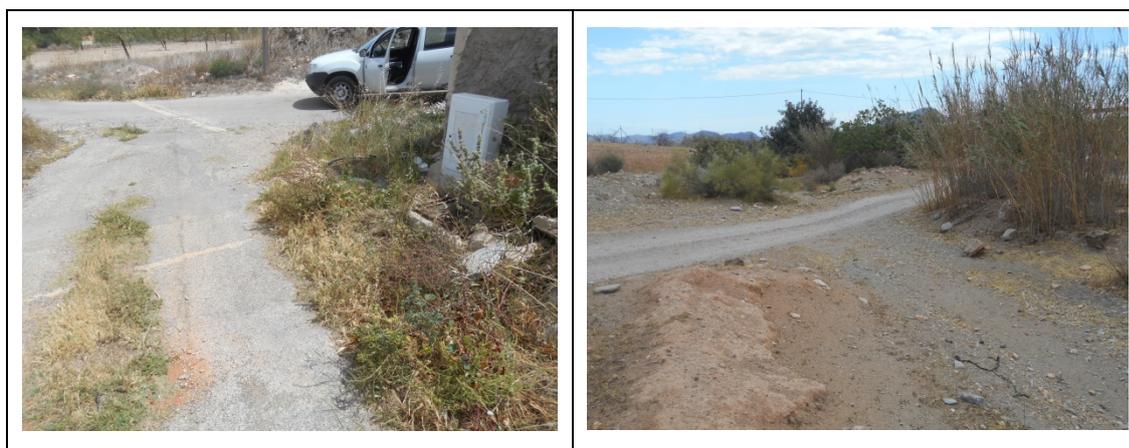
El camino de Los Sevillas – Cruce de Los Simonetes se encuentra interceptado por la Rambla de La Guía en P.K. 1+170 y por la Rambla de los Pérez-Rambla del Campoy en P.K. 0+470.

Para permitir la continuidad de las aguas en los cruces y evitar erosiones y daños al camino, se propone la ejecución de badenes de hormigón armado. El detalle del badén y protecciones asociadas previstas viene recogido en los planos del proyecto.

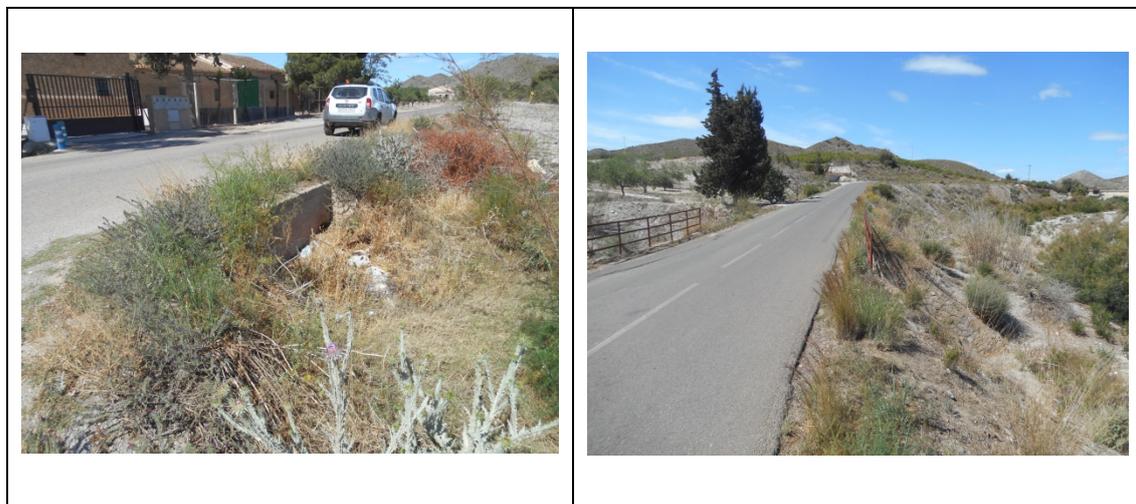
El Camino Venta Seca – Lo Montero cuenta con diversas obras de drenaje transversal debido a su cercanía con la Rambla del Saladillo. El camino discurre de forma paralela a ella, incluso dentro de zonas catalogadas como de flujo preferente. Se ha previsto la limpieza de la O.D.T. situada en el P.K. 1+325 y la reparación del badén situado en el P.K. 2+765.

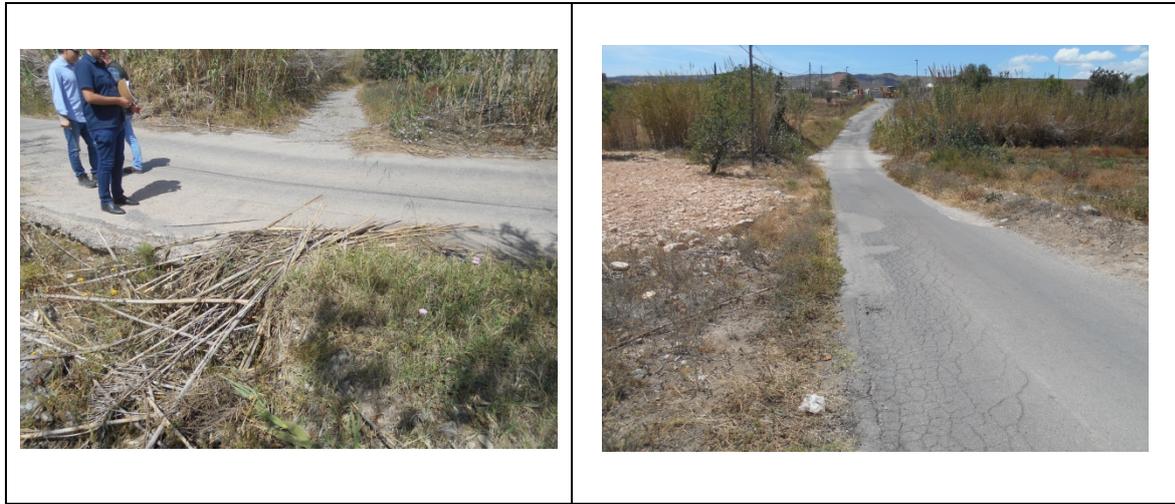
El Camino Cañavates – Los Marines cuenta con dos cruces de ramblas, la Rambla de Casas Nuevas en el P.K. 0+180 y la Rambla de Los Cañavates en el P.K. 1+240. Ambas ramblas se muestran en las imágenes siguientes. Tal y como se ha comentado anteriormente, se ejecutarán en los cruces badenes de hormigón armado. El detalle del badén y protecciones asociadas previstas viene recogido en los planos del proyecto.

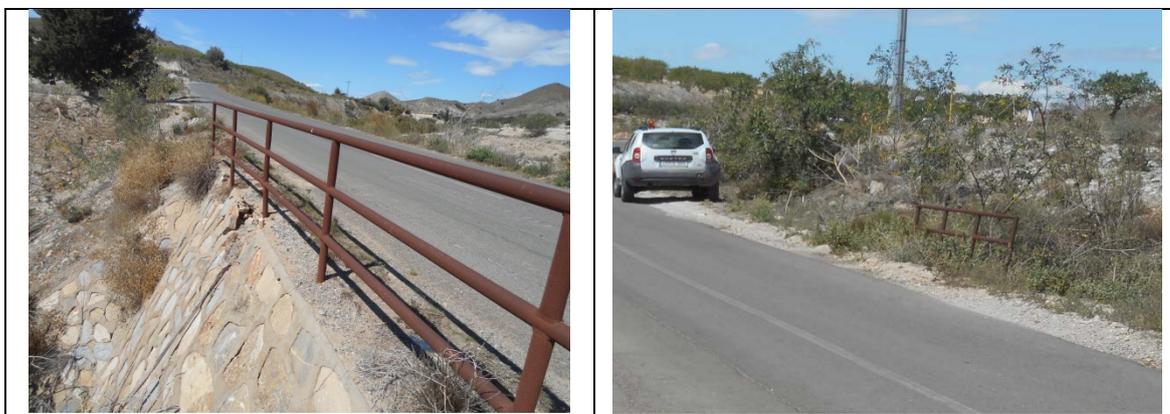
También se ha previsto la sustitución de alguno de los sistemas de contención existente y que se encuentran en avanzado estado de deterioro y con falta de sujeción al soporte.
