ESTUDIO GEOTÉCNICO

SERVICIO MURCIANO DE SALUD

Edificio PET-TAC

**Centro Hospitalario Virgen de la Arrixaca.
El Palmar (Murcia)**

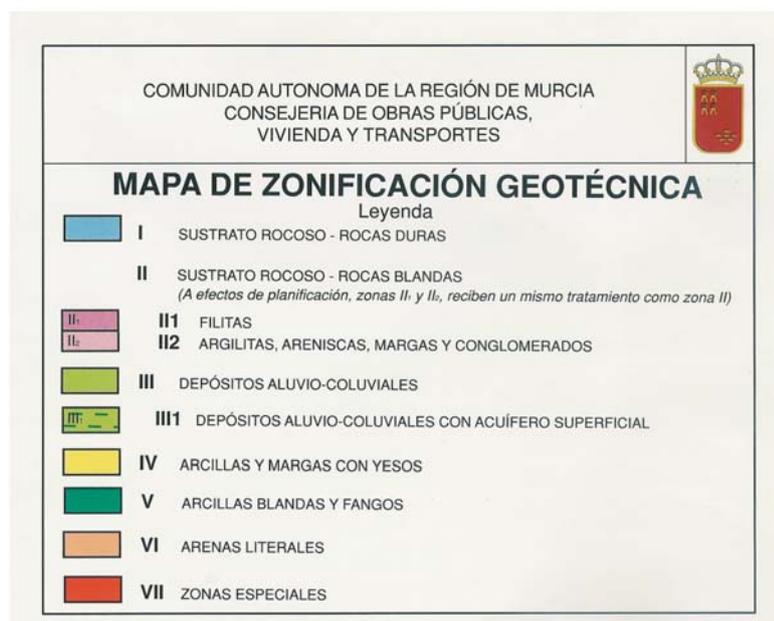
Figura nº 4.- Mapa de Zonificación Geotécnica de la Región de Murcia.

En la figura nº 4 se incluye el Mapa de Zonificación Geotécnica, E 1:25.000, de la CARM. En dicho mapa, se observa igualmente el afloramiento superficial de depósitos aluvio-coluviales cuaternarios (Zona III).

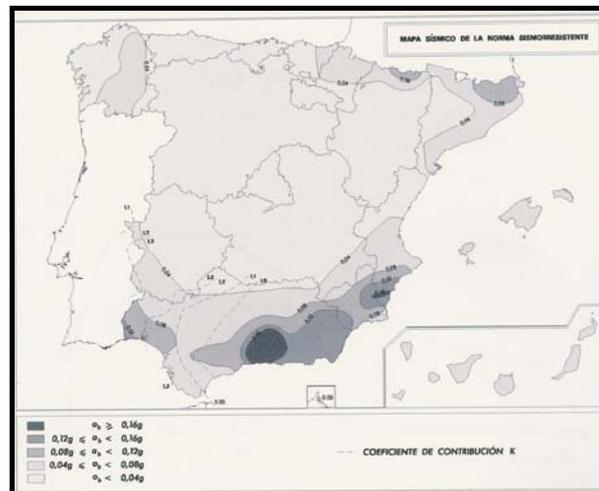
Mapa de peligrosidad sísmica (NCSE-02)

Según la Norma Sismorresistente NCSE-02, a esta zona se le asigna un valor de aceleración horizontal del terreno (aceleración sísmica básica- a_b), en relación al valor de la gravedad y para un periodo de retorno de quinientos años, comprendido entre 0,12 y 0,16.

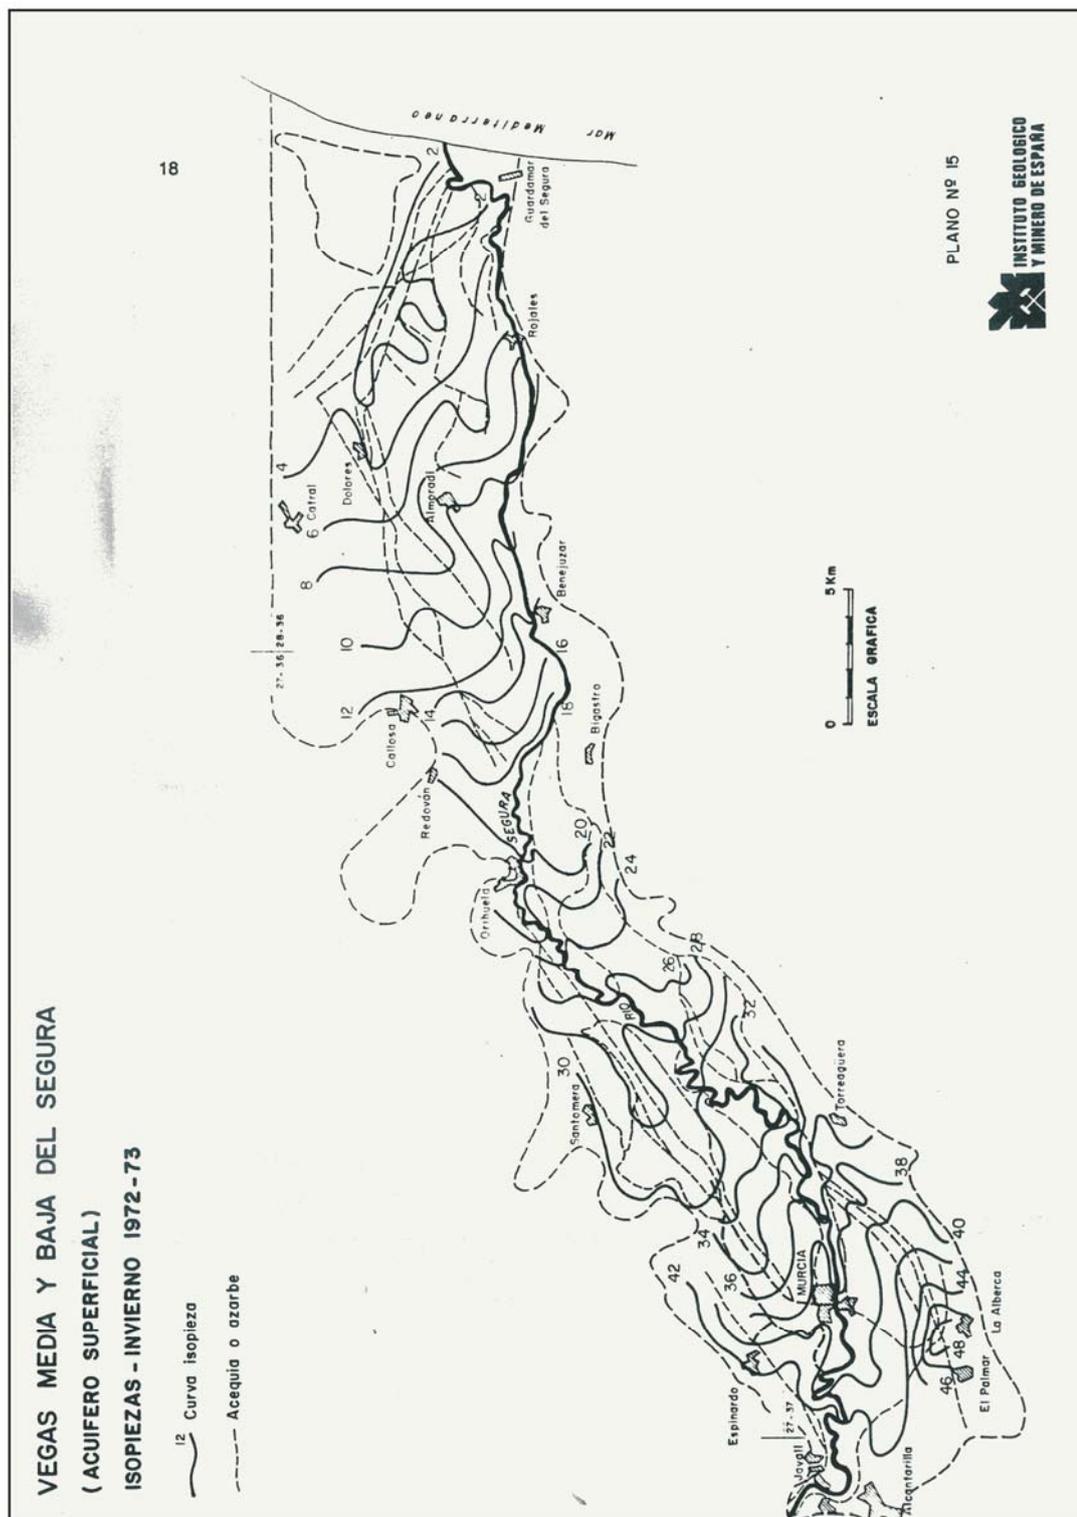
Figura nº 6.- Mapa de Isopiezas (IGME, 1.983).

El nivel piezométrico se encuentra, en general, entre 1 y 5 metros bajo la ciudad de Murcia. Las mayores profundidades aparecen a lo largo del curso del río Segura y en los bordes del acuífero. En estos últimos, el nivel piezométrico se encuentra, debido a la existencia de mayores cotas topográficas, a profundidades superiores a 15 metros (ver Isopiezas en figura nº 6).

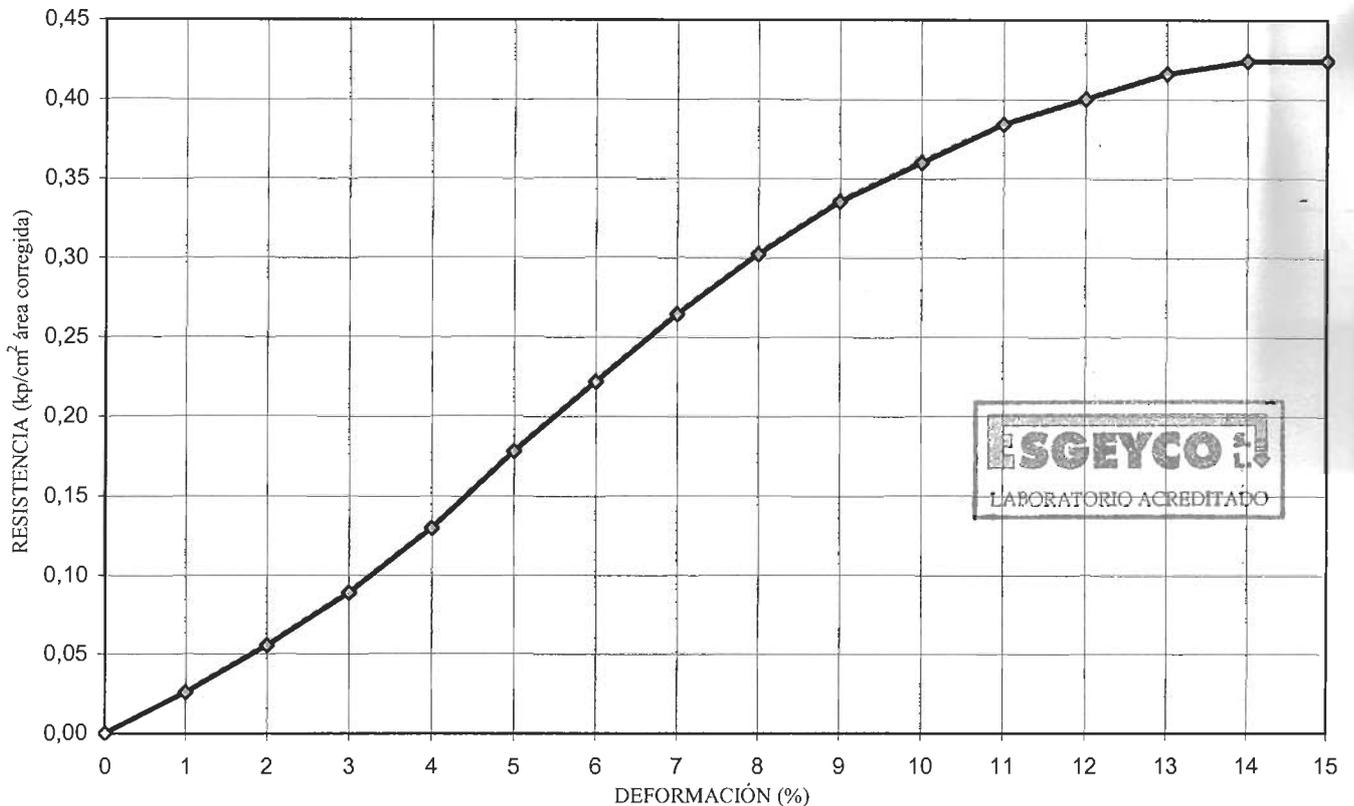
Como puede verse, la resistencia a la compresión simple obtenida es de 0,42 Kp/cm². Este valor no se considera representativo del terreno ensayado y se atribuye a la inevitable perturbación de la muestra parafinada ensayada. Así, a

DEFORMACIÓN:	15,0	%
RESISTENCIA:	0,42	kp/cm ²

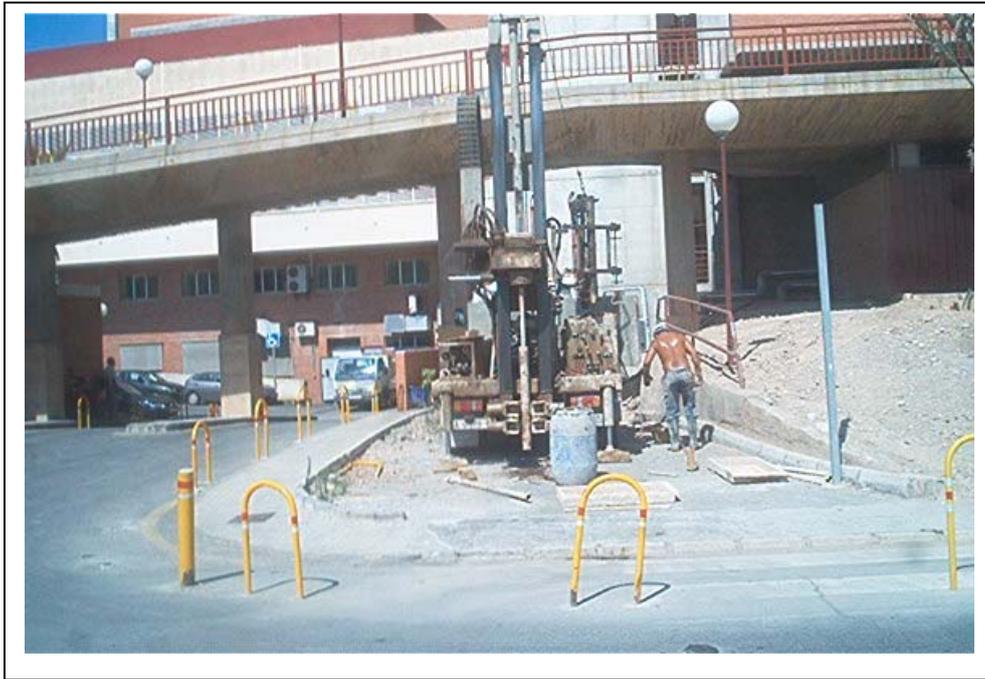
Fotografía nº 2: Maquinaria emplazada en Sondeo S-1.

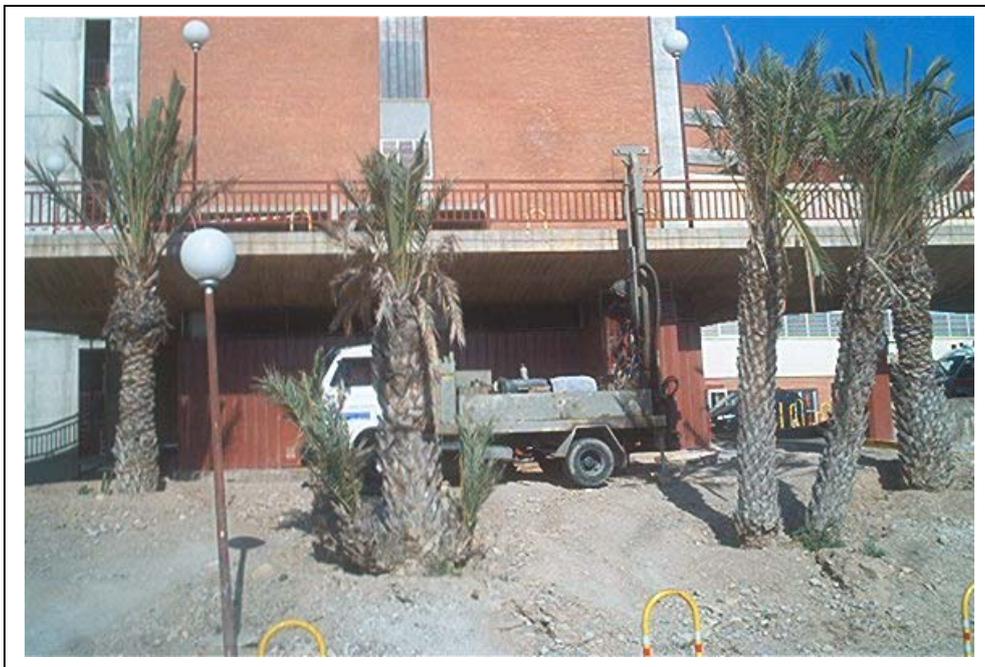
Fotografía nº 3: Maquinaria emplazada en Sondeo S-2.

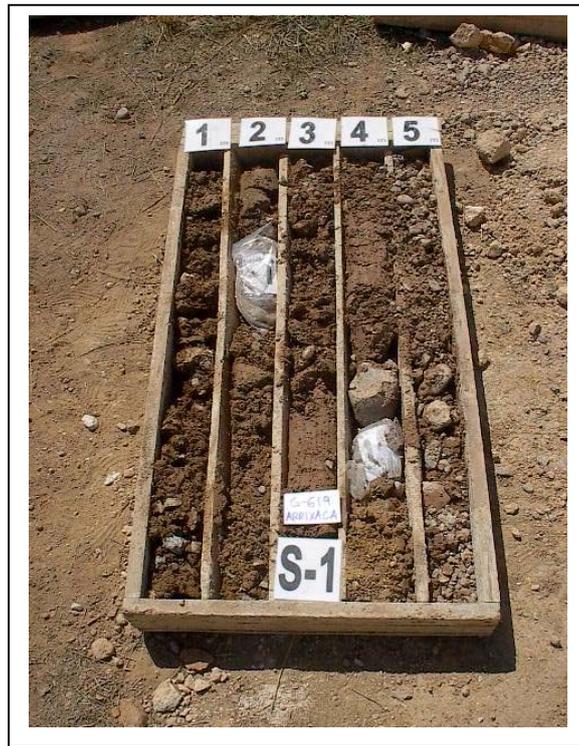
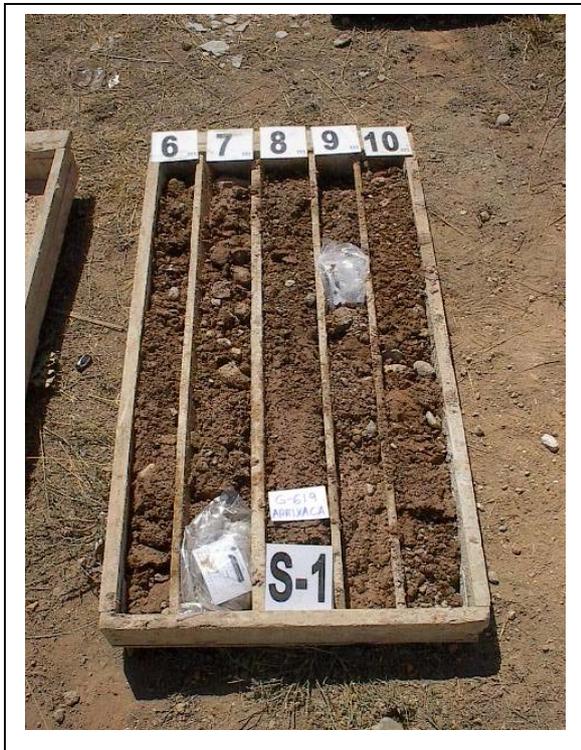
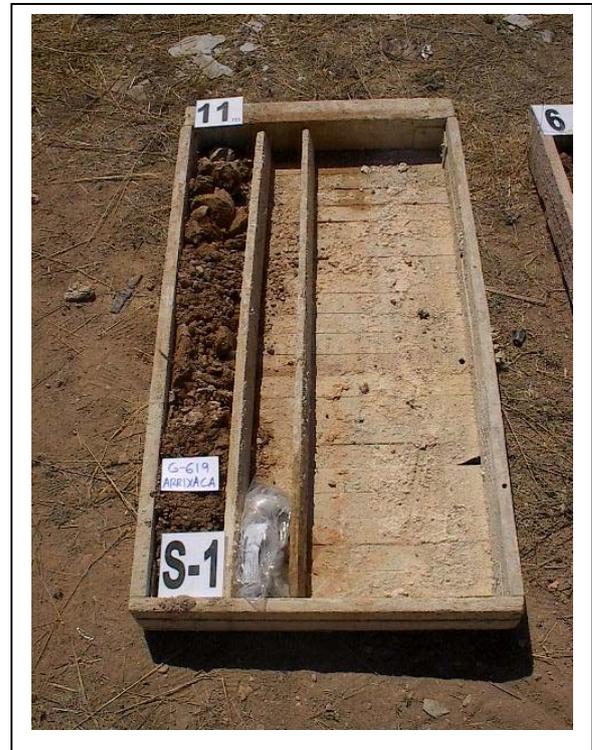
Fotografías nº 4, 5 y 6: Cajas de Testigos. Sondeo 1. Profundidad de 0,00 a 11,40 m.

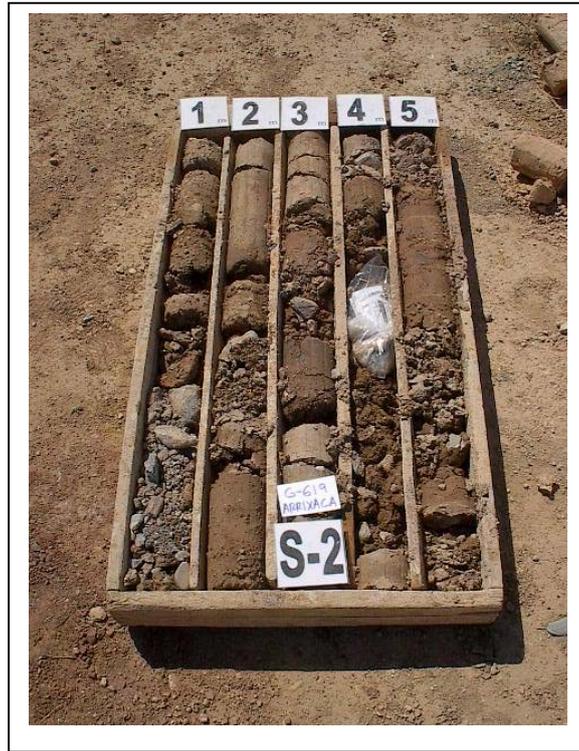
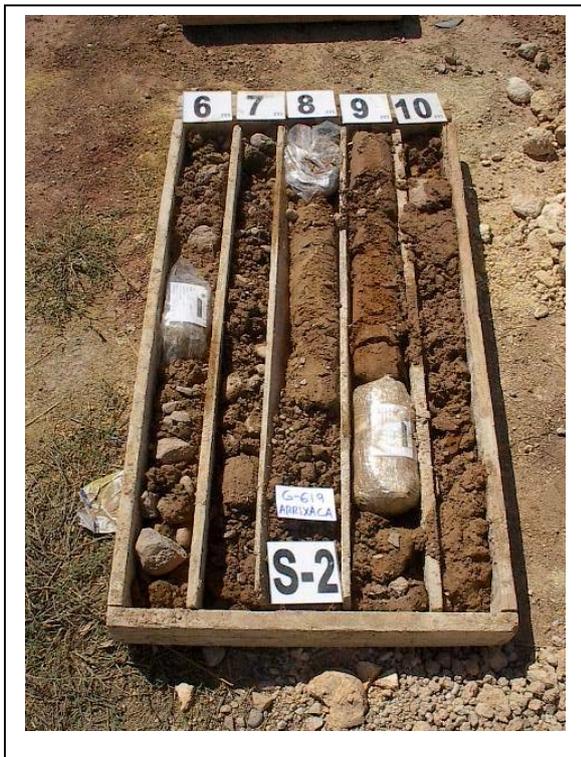
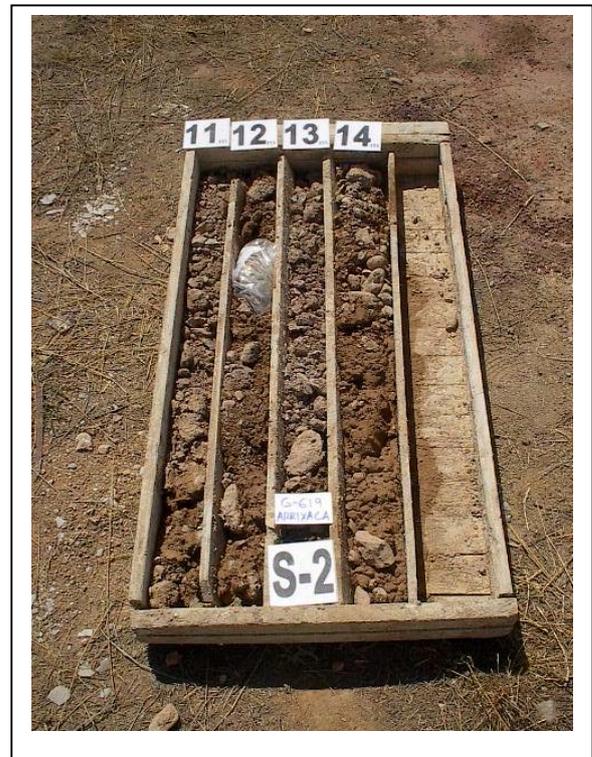
Fotografías nº 7, 8 y 9: Cajas de Testigos. Sondeo 2. Profundidad de 0,00 a 14,00m.

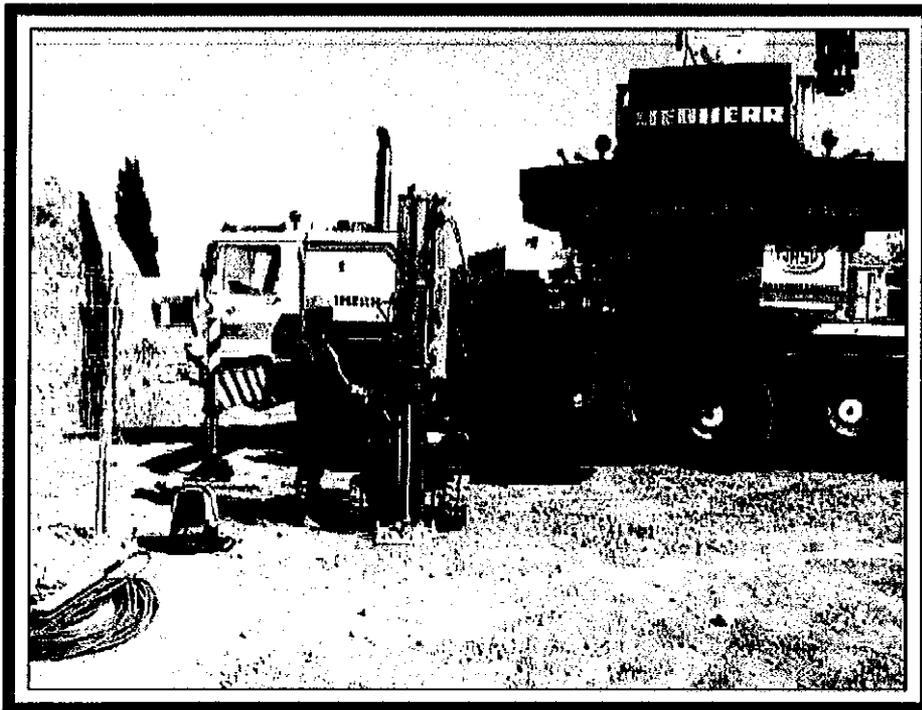
ENSAYO DE PENETRACIÓN DINÁMICA PD-2 EN ZAPATA DE MURO
