INFORME ANUAL DE RESULTADOS 21CMI1-4

ENSAYO DE SISTEMA DE RIEGO VISAREG EN INVERNADERO CON DIFERENTES VARIEDADES DE PIMIENTO

Ubicación: CDA EL MIRADOR (SAN JAVIER)

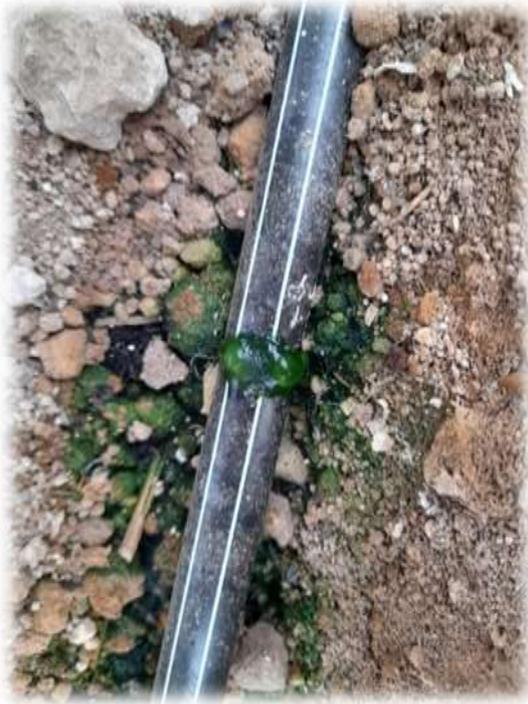
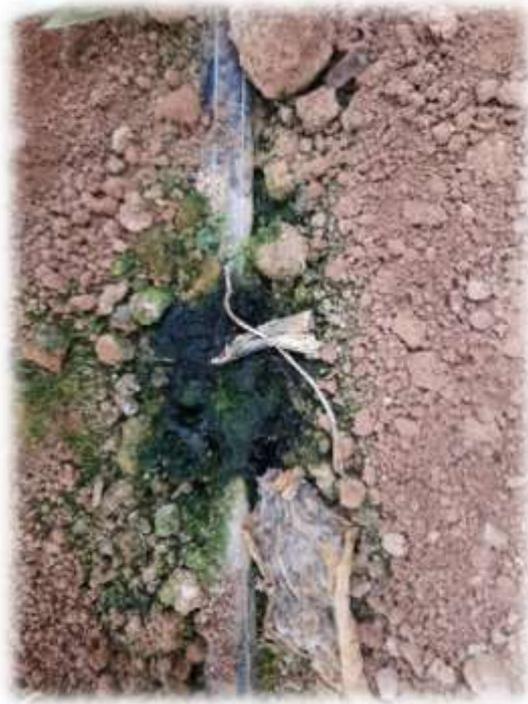
Imágenes nº4 Goteros obstruidos. 26/05/21

Con respecto a las obstrucciones que se han observado en el sistema de riego Visareg, se ha tenido que realizar un mantenimiento de limpieza con aportes de agua oxigenada para eliminar la capa de biofilm que se crea sobre él, ya que puede disminuir el caudal, pero con esta limpieza se consigue su correcto mantenimiento. Comparando con la cinta de goteros, en esta no nos damos cuenta de que están obstruidos hasta que vemos que no sale agua o cuando se produce el daño en la planta, con lo cual, nos damos cuenta de ello cuando la incidencia ya se ha producido y lo habitual es cambiar toda la cinta de la línea del cultivo. Esta práctica la suelen hacer varios agricultores ecológicos debido a los fertilizantes orgánicos aportados en la cinta de goteros, ya que son propensos a obstruirse demasiado, con Visareg se podría llegar a tiempo a solucionar el problema porque la materia orgánica es la que crea el biofilm por la parte exterior de la cinta textil (imágenes nº4, 5 y 6).

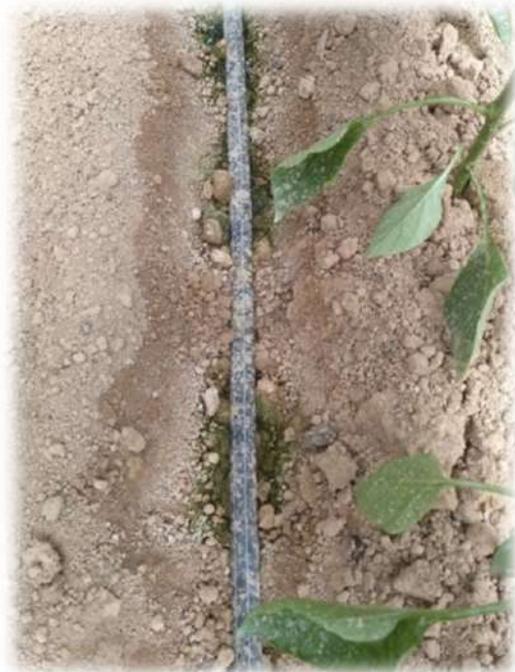
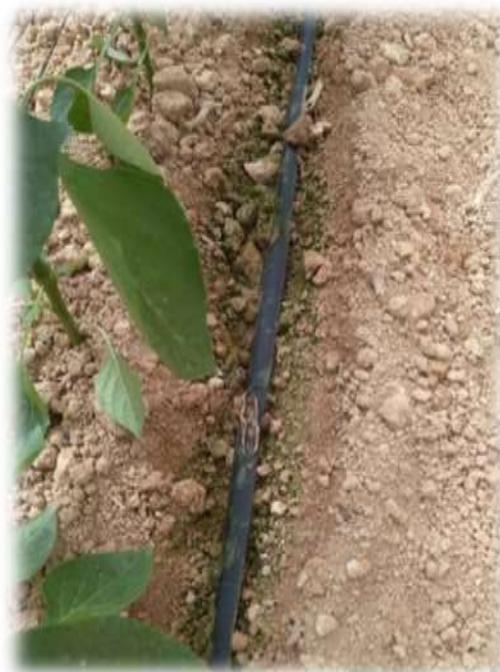
Imágenes nº6 Diferencia de humedad en suelo. 26/05/21

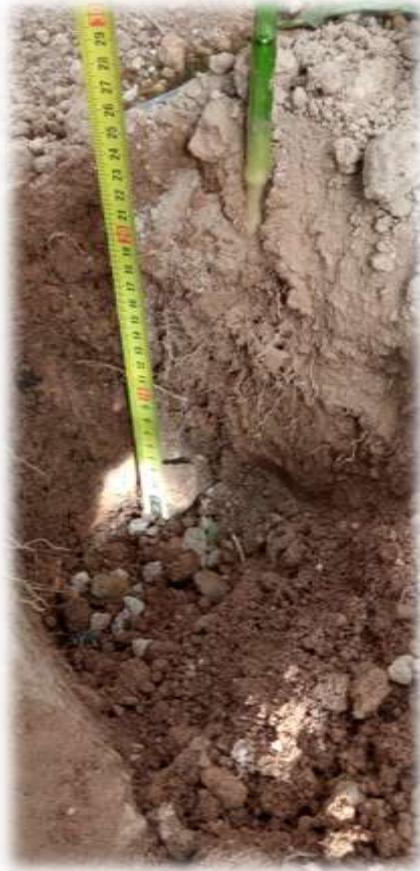
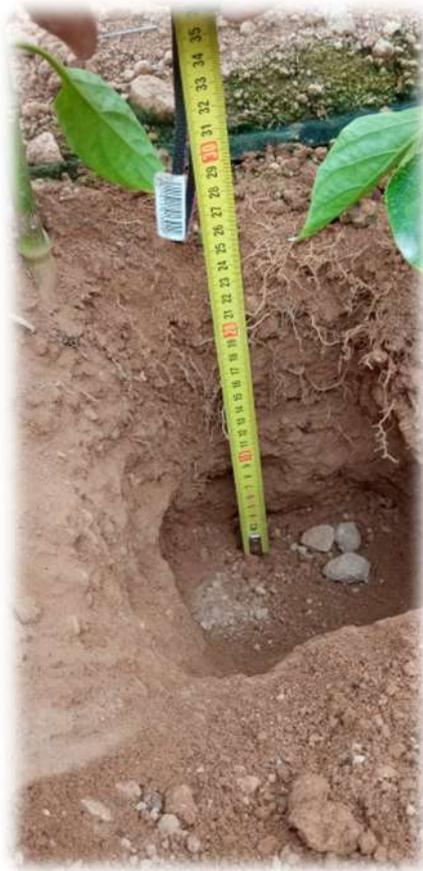
Imágenes nº7 Diferencia de desarrollo en las raíces. 26/05/21

(Conductividad, Cloruros, Sulfatos y Sodio), esto es debido a que este sistema aporta un caudal más uniforme ofreciendo una mejor eficacia de los riegos sin permitir que el agua lixivie a las profundidades del suelo, con lo cual la fertirrigación se ha mantenido al nivel de las raíces. En cuanto a las raíces, estas se han visto (imágenes nº7) mayormente desarrolladas en Visareg, donde se puede ver un aumento de su densidad.

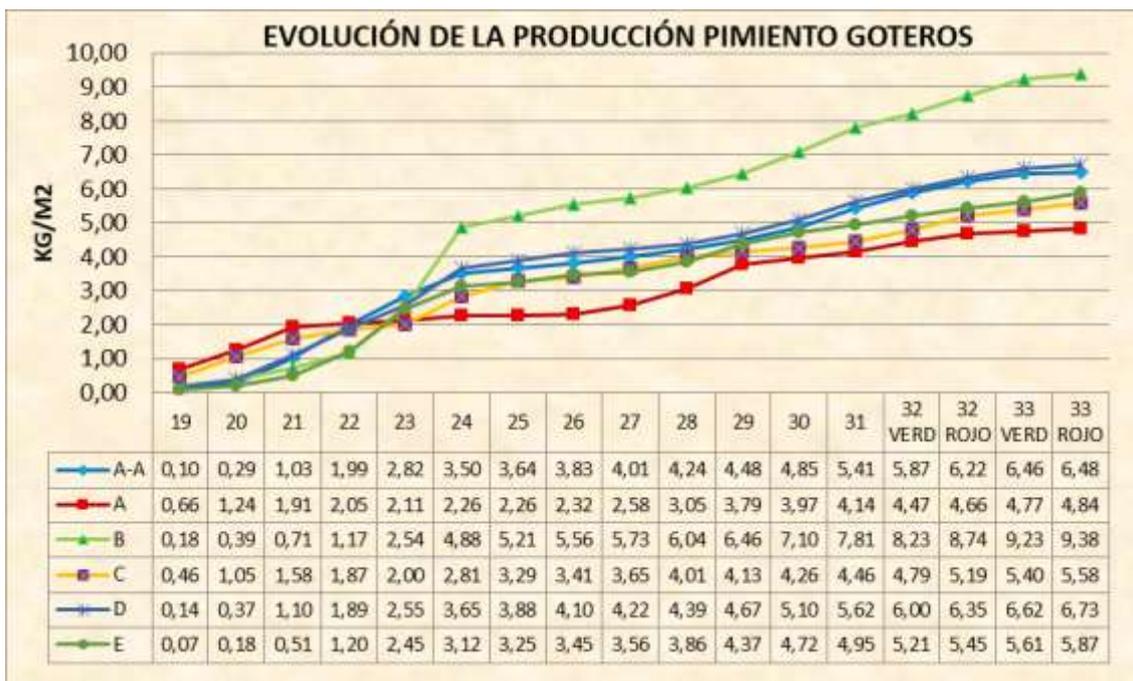
Figura nº1 Evolución de la producción en tratamiento goteros

En cuanto a producción, se puede observar en el anexo de gráficas (figura nº1 y 2) una evolución similar entre ambos tratamientos de las diferentes variedades, marcando una producción final media (Tabla nº3) de 6,48 kg/m² en Goteros y una de 6,80 kg/m² en Visareg, los cuales marcan una diferencia del 4,71%. Con respecto a las clasificaciones de calidad del pimiento, la gráfica (figura nº4) muestra que son prácticamente similares en las diferentes variedades y tratamientos.

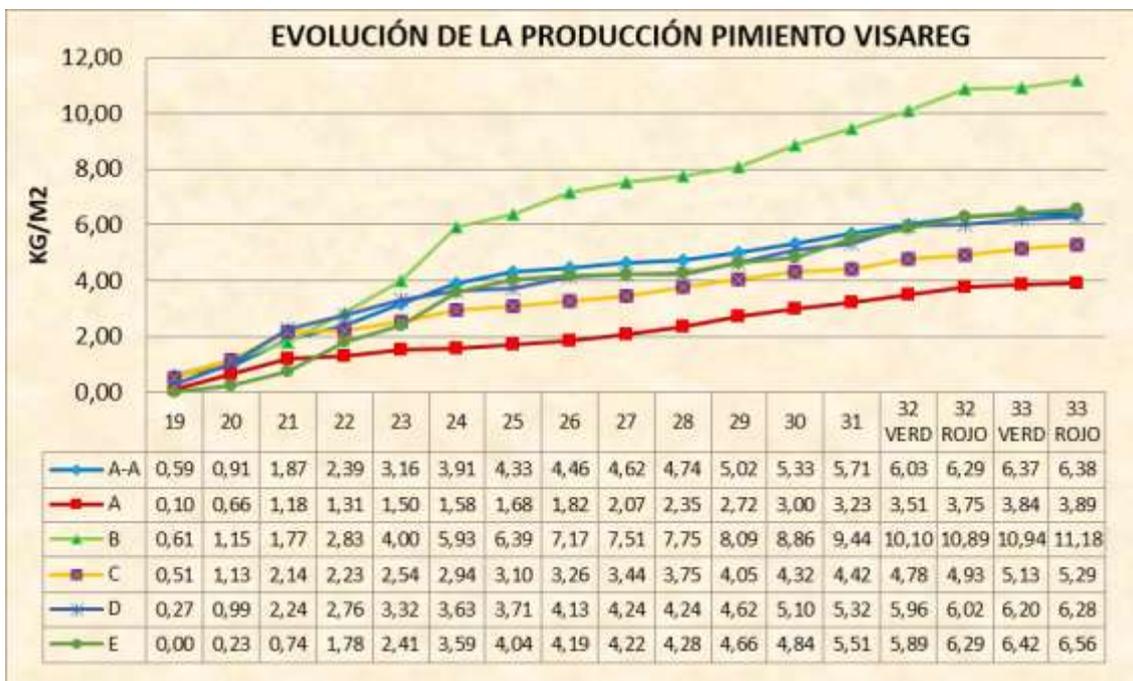
Figura nº2 Evolución de la producción en tratamiento Visareg

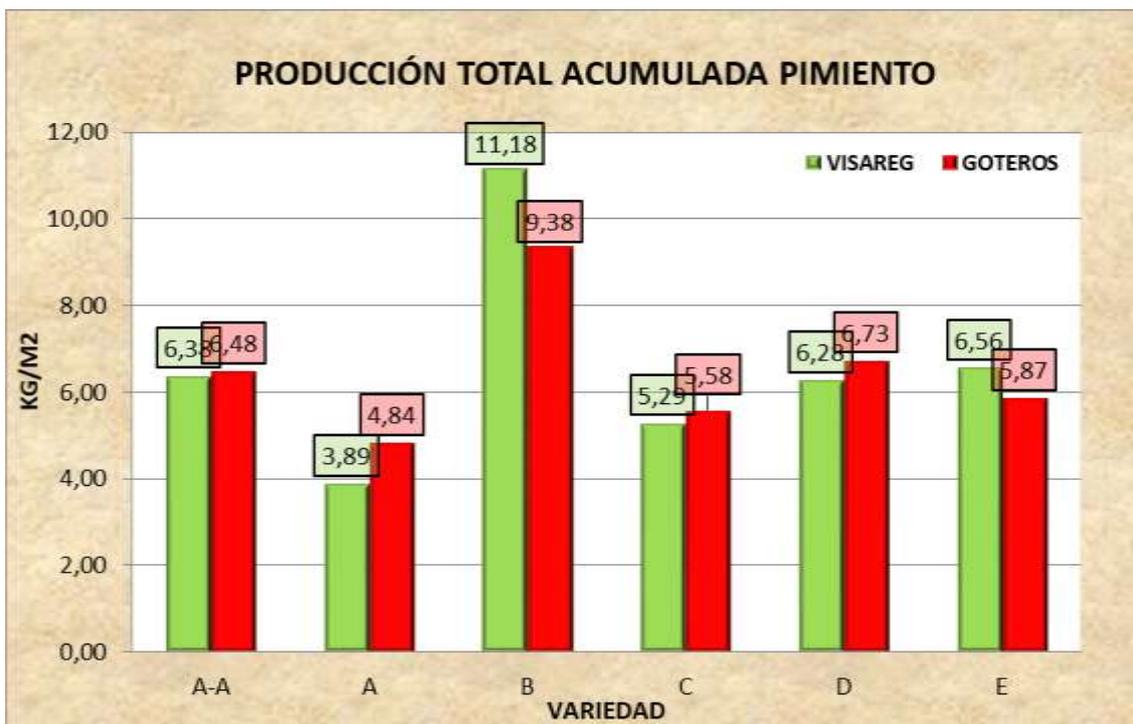
Figura nº3 Producción total acumulada en las diferentes variedades

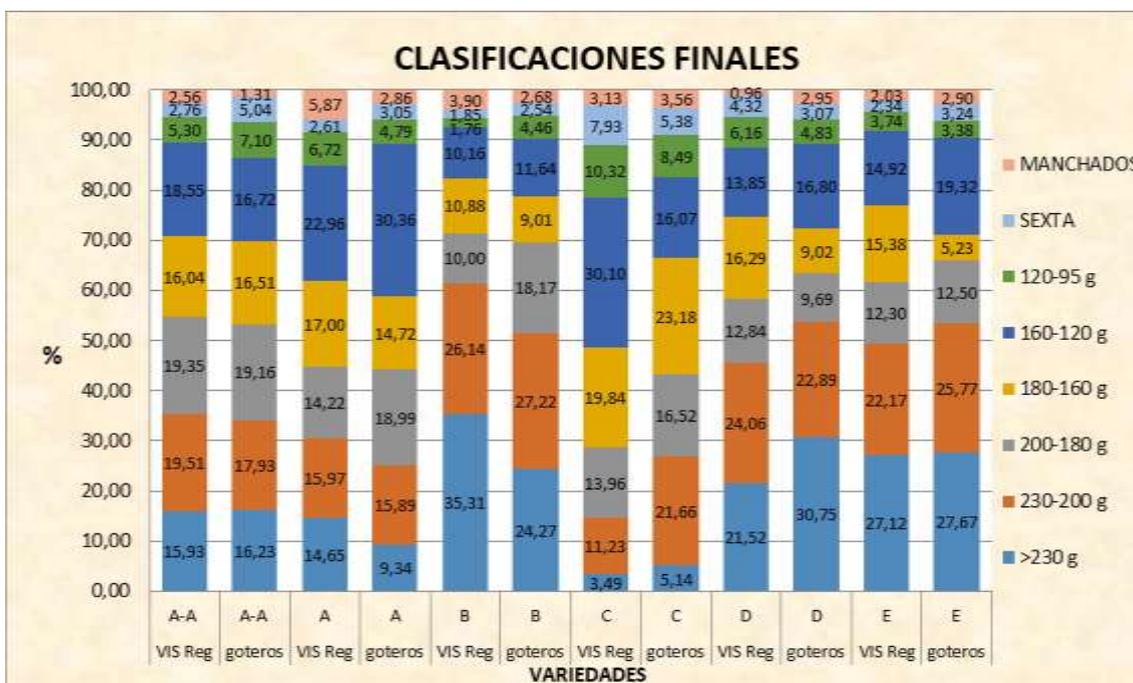
Figura nº4 Clasificaciones finales de ambos tratamientos

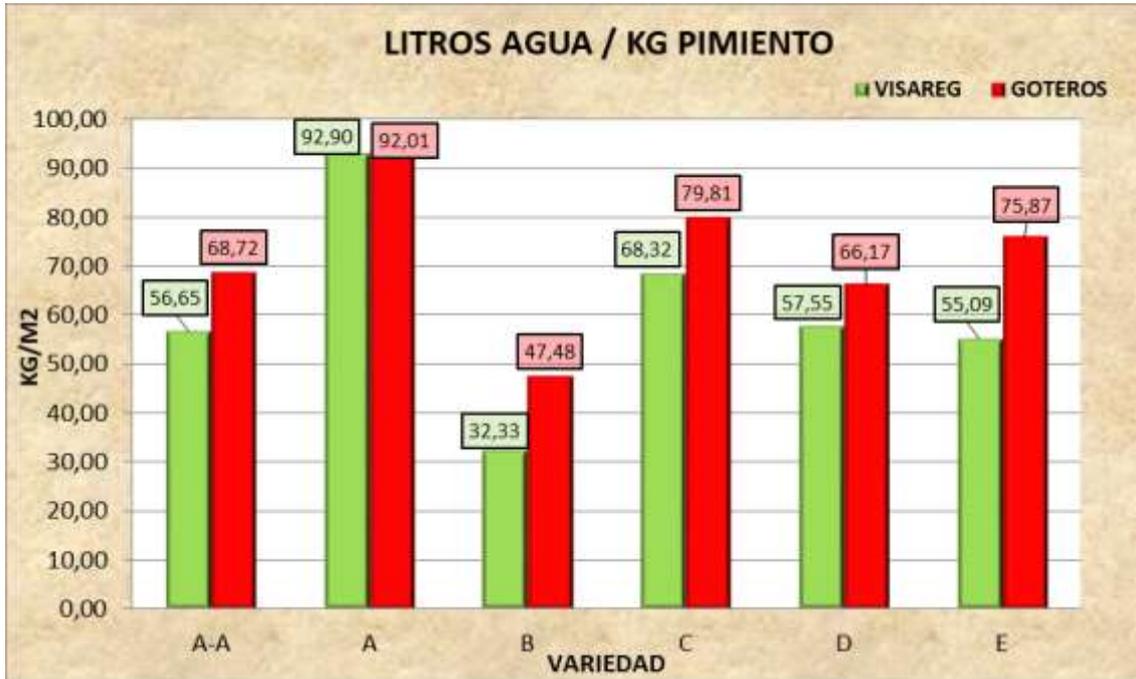
Figura nº5 Consumo de agua por kilo de pimiento producido

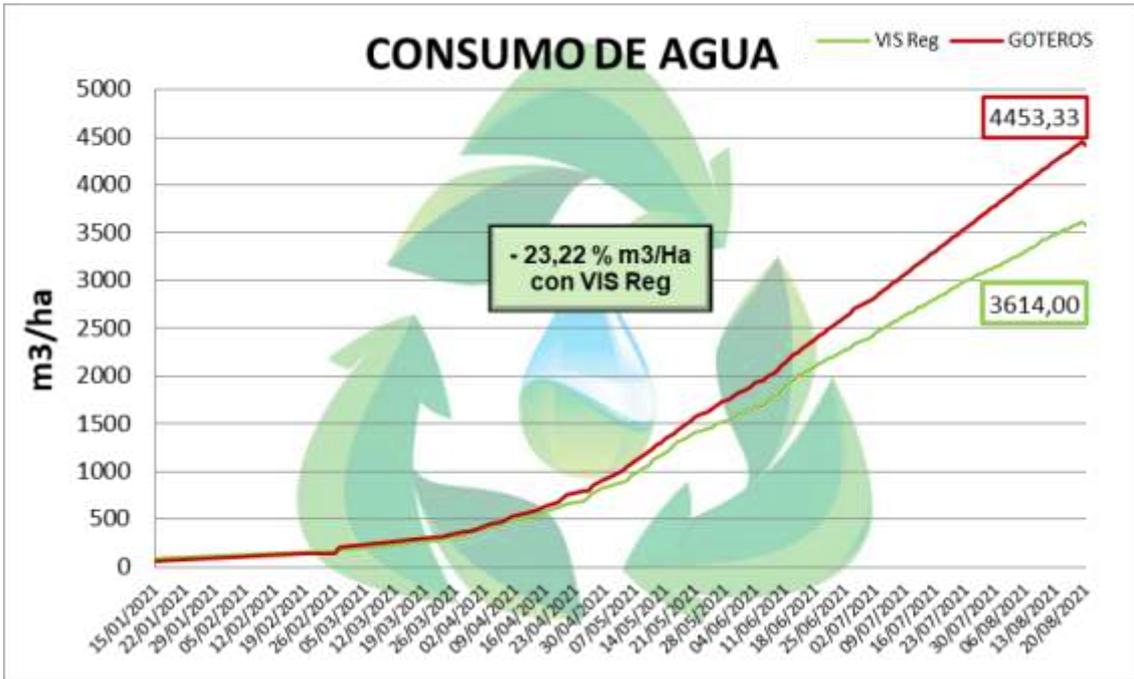
Figura nº6 Consumo de agua en ambos tratamientos

Como se ha mencionado anteriormente, para evaluar el consumo de agua, se han colocado tensiómetros de suelo proporcionados por la empresa Lab-Ferrer para regar según las lecturas proporcionadas por ellos (figura nº8 y 9), con lo cual en la figura nº6 se observa el consumo de agua suministrado en cada tratamiento, dichos consumos son de 4.453,33 m³/Ha en el tratamiento Goteros y de 3.614,00 m³/Ha en el tratamiento Visareg, marcando una diferencia notable para Visareg del 23,22%. Por lo que el sistema de riego Visareg es más eficiente que la cinta de gotero, ya que en este último se tuvo que regar más para conseguir un riego óptimo. Además, hay que tener en cuenta el ahorro de unidades fertilizantes (figura nº7) y el consumo de agua por kilo de pimiento producido (tabla nº6).

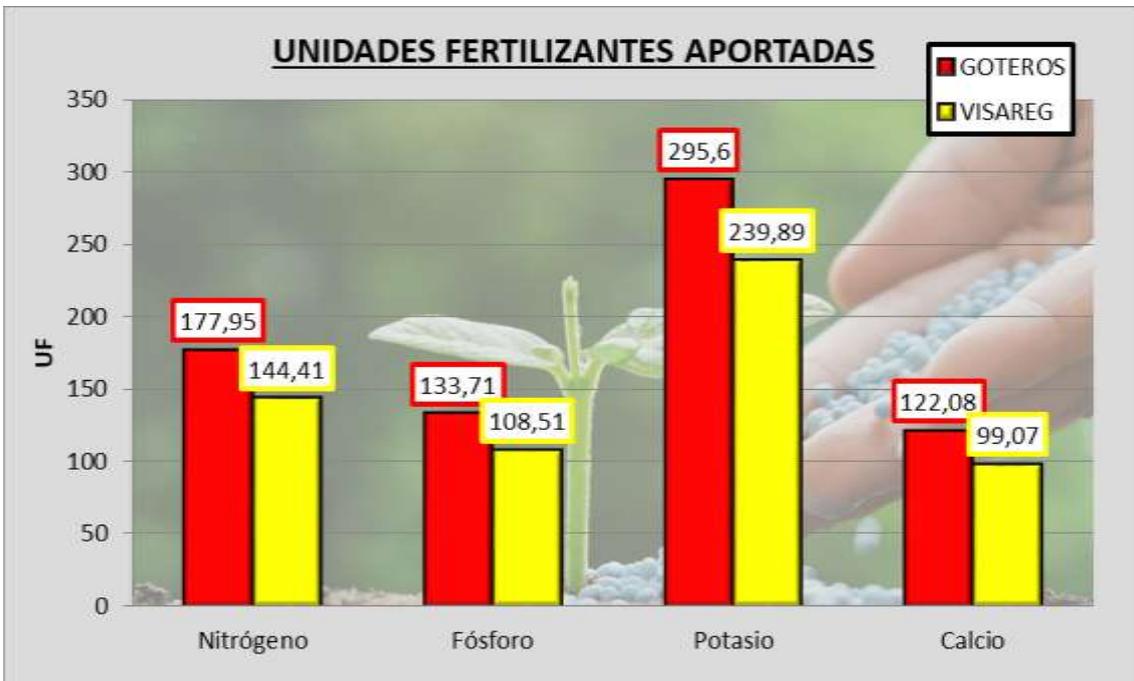
Figura nº7 Unidades fertilizantes aportadas en ambos tratamientos

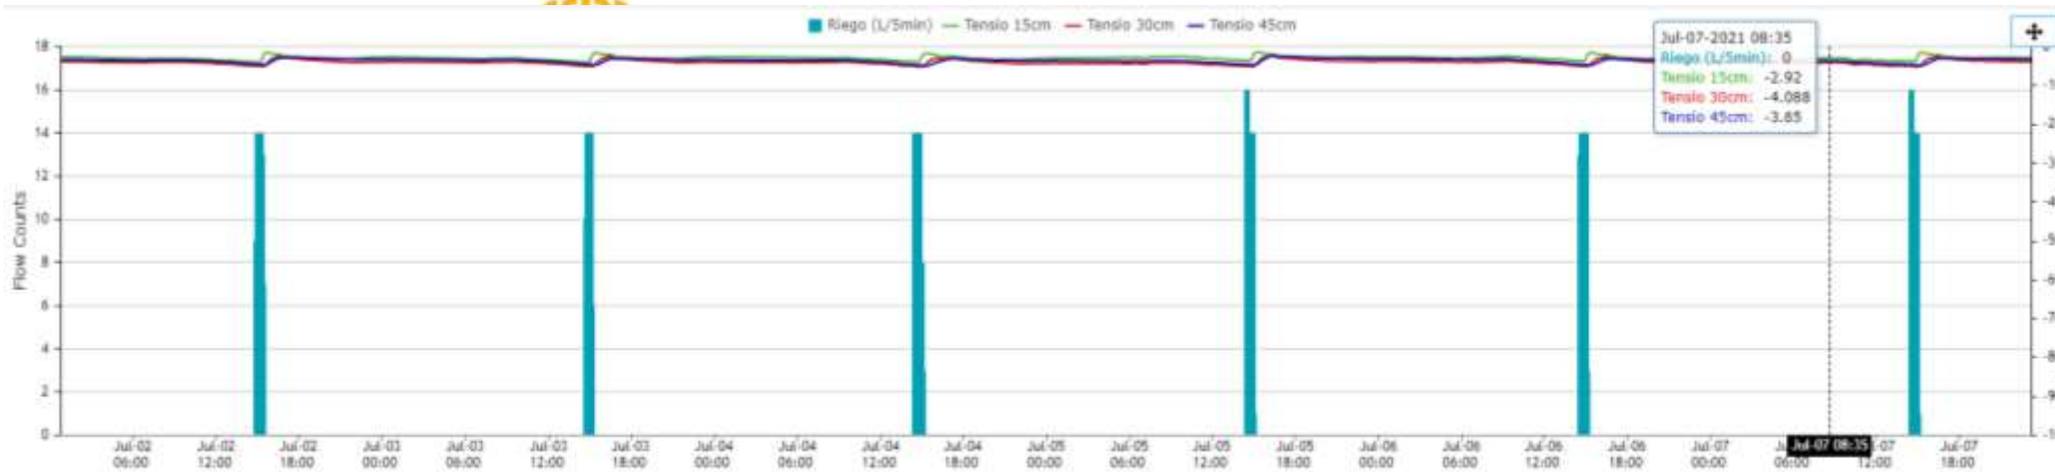
Figura n°8 Gráfica tensiómetros de suelo en tratamiento Goteros

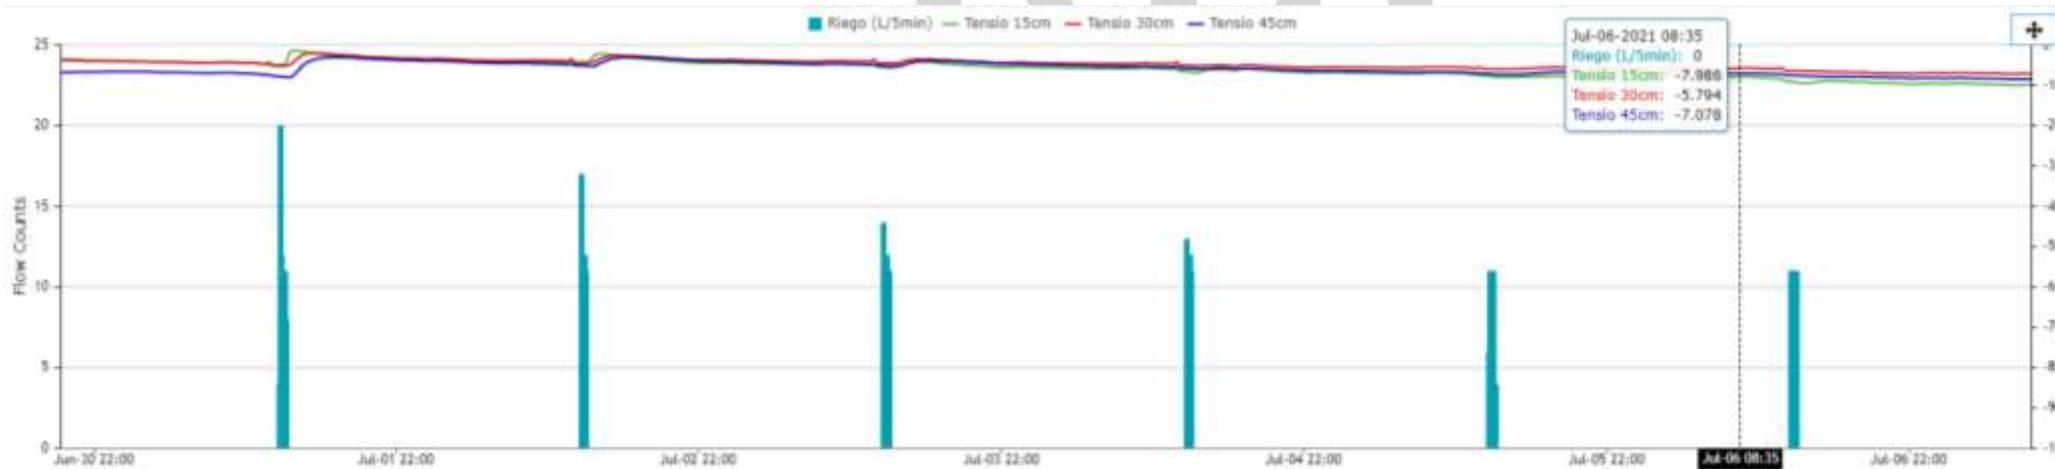
Figura n°9 Gráfica tensiómetros de suelo en tratamiento Visareg

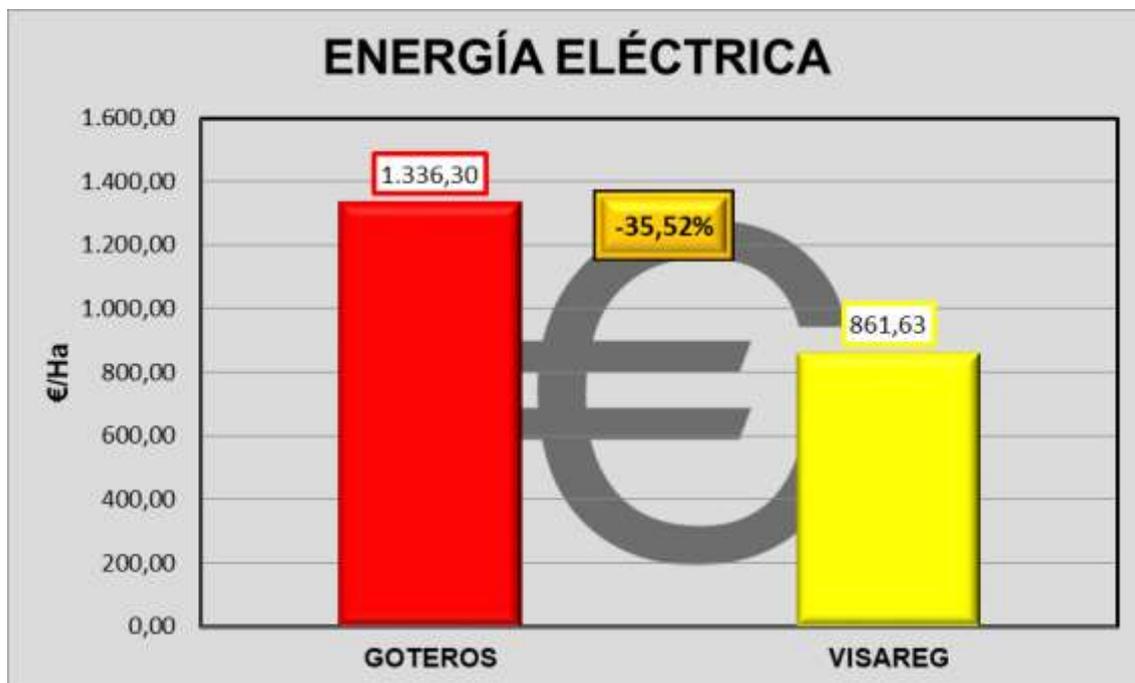
Figura nº10 Energía eléctrica consumida (€/Ha)

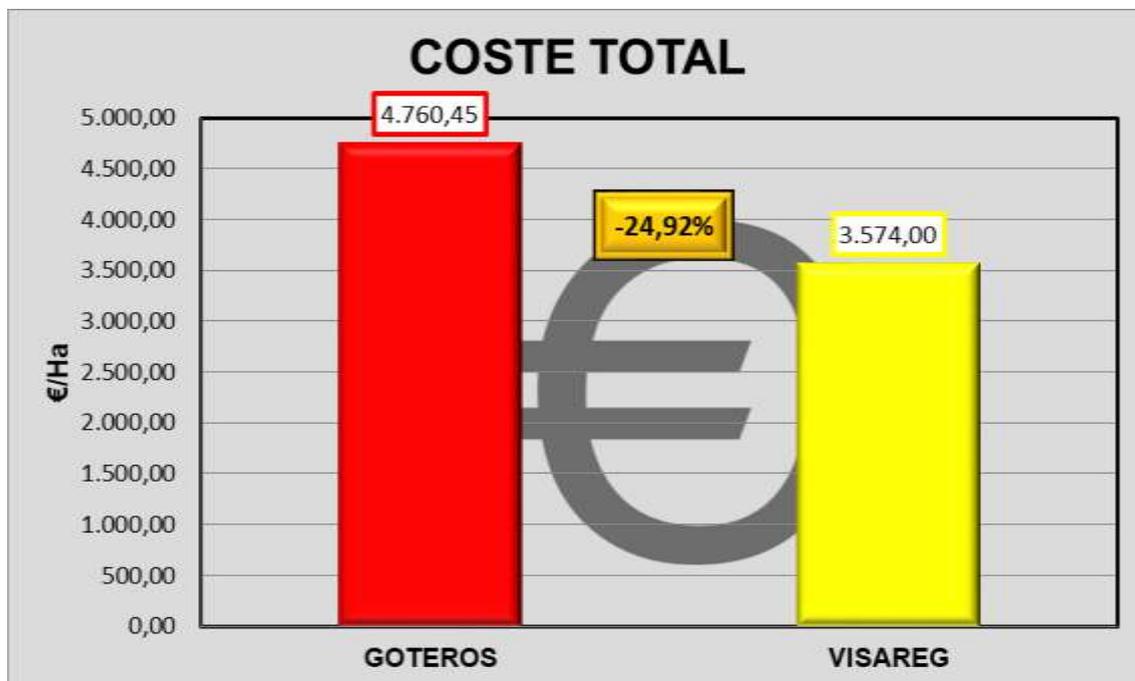
Figura nº11 Coste total (€/Ha)

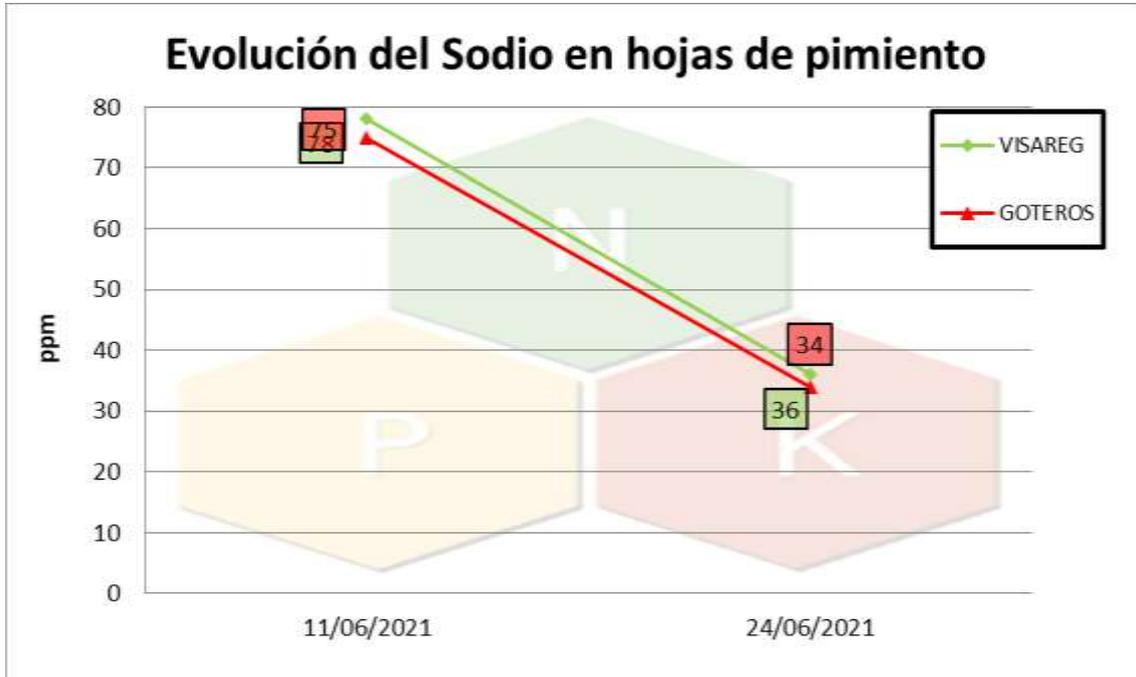
Figura nº12 Medida del sodio en pimiento en ambos tratamientos

Durante el ensayo, se han realizado diversos análisis de iones en hojas (figura nº12, 13, 14 y 15) en los dos tratamientos para evaluar el estado nutricional del cultivo y valorar las posibles diferencias entre ellos. Se han realizado dos en total y no se han observado grandes diferencias entre los tratamientos en los iones de sodio, potasio y nitratos. Aunque los niveles de calcio, han variado más, destacando unos valores altos en el tratamiento Visareg.

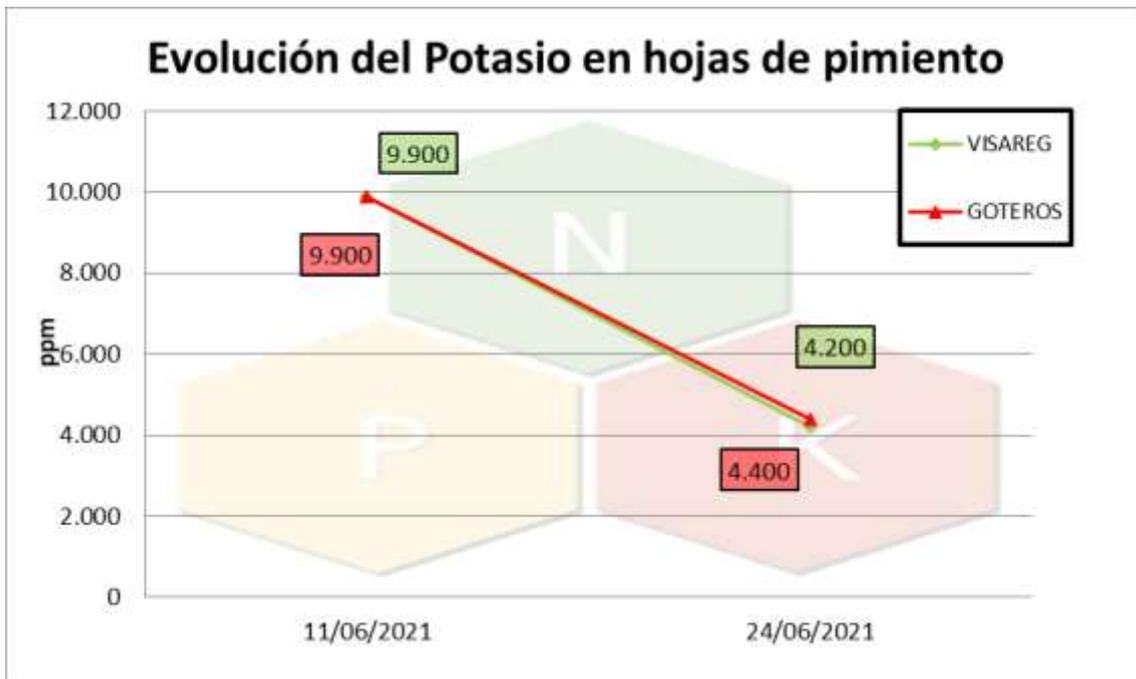
Figura nº13 Medida del potasio en pimiento en ambos tratamientos

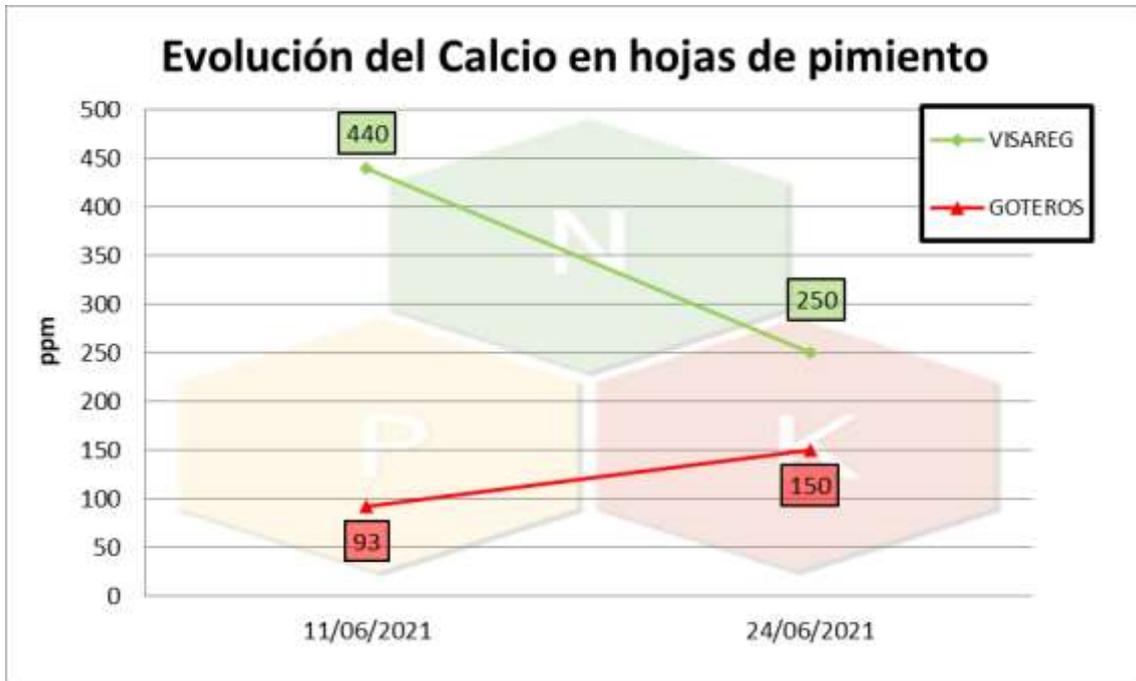
Figura nº14 Medida del calcio en pimiento en ambos tratamientos

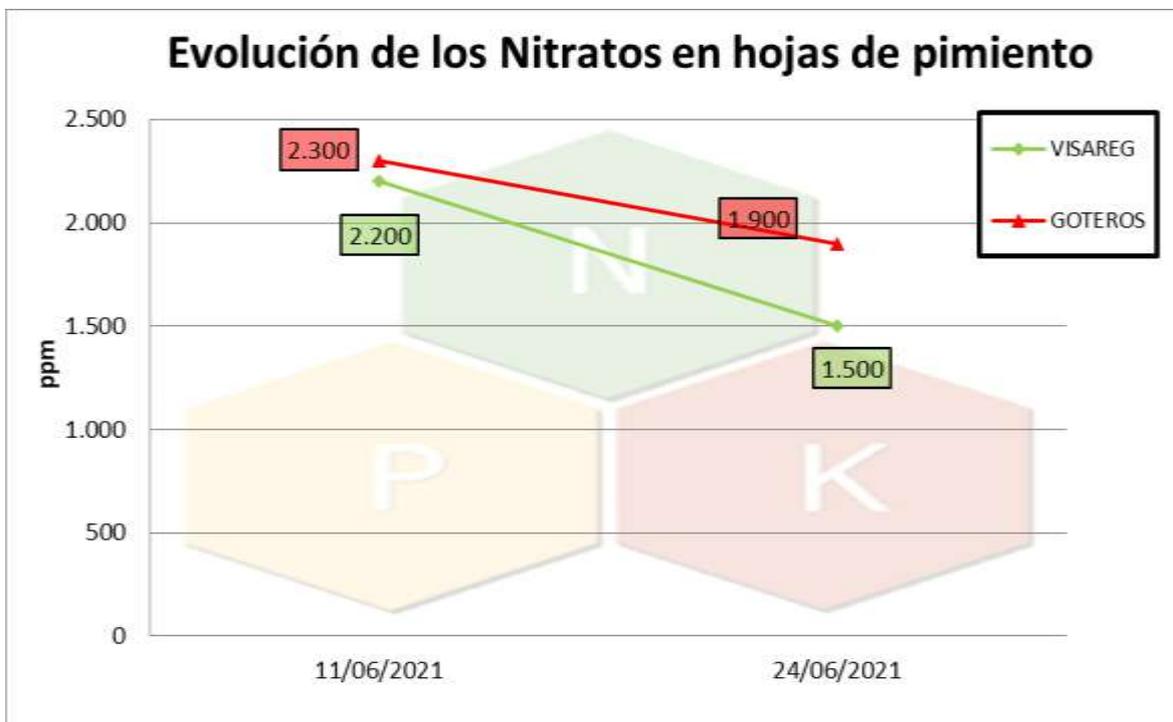
Figura nº15 Medida de los nitratos en pimiento en ambos tratamientos

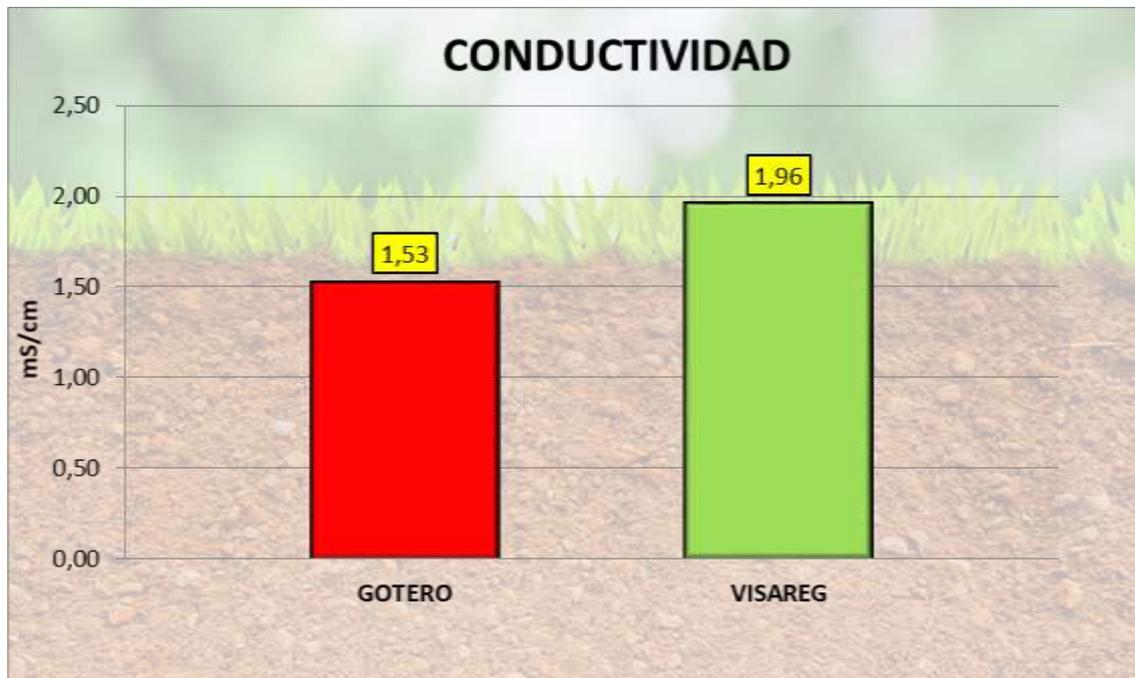
Figura nº16 Conductividad en suelo en cada tratamiento

En la comparativa de los análisis de suelo realizados en ambos tratamientos, se observa en el anexo de gráficas un ligero aumento en el tratamiento Visareg de los niveles de salinidad

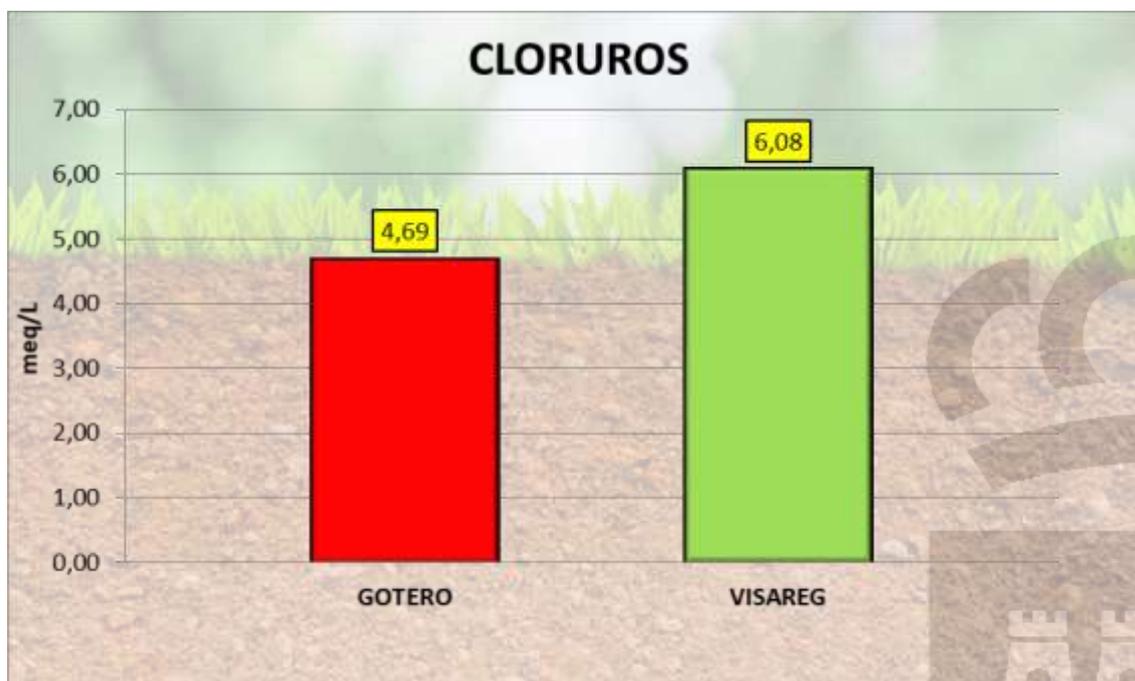
Figura nº17 Cloruros en suelo en cada tratamiento

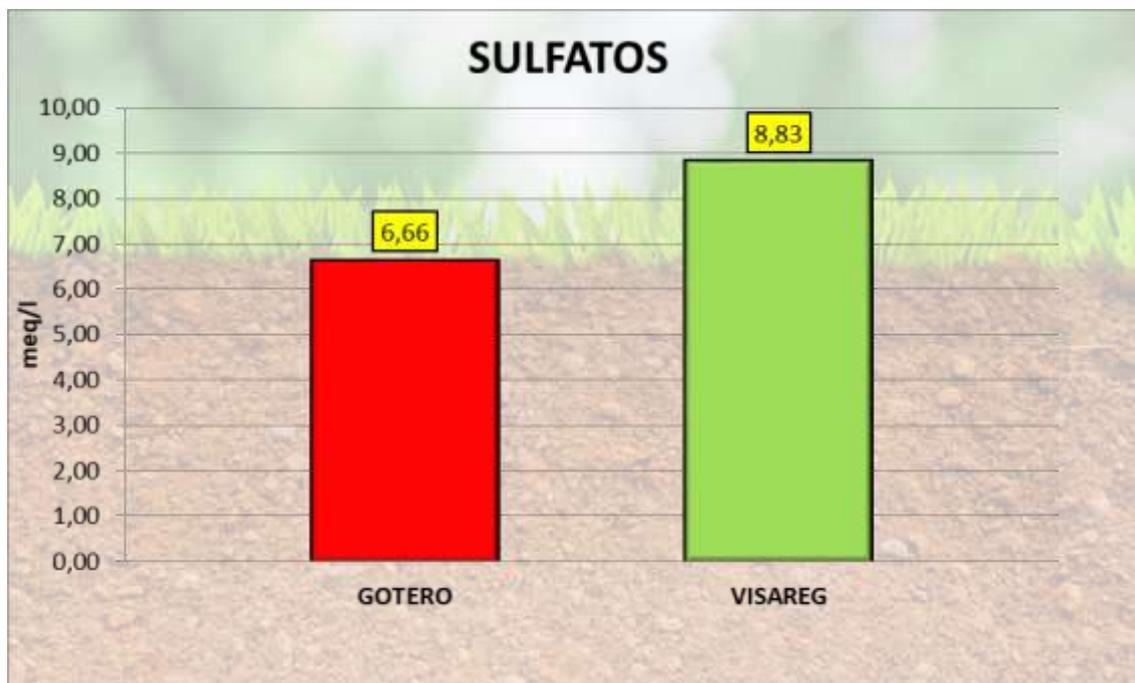
Figura nº18 Sulfatos en suelo en cada tratamiento

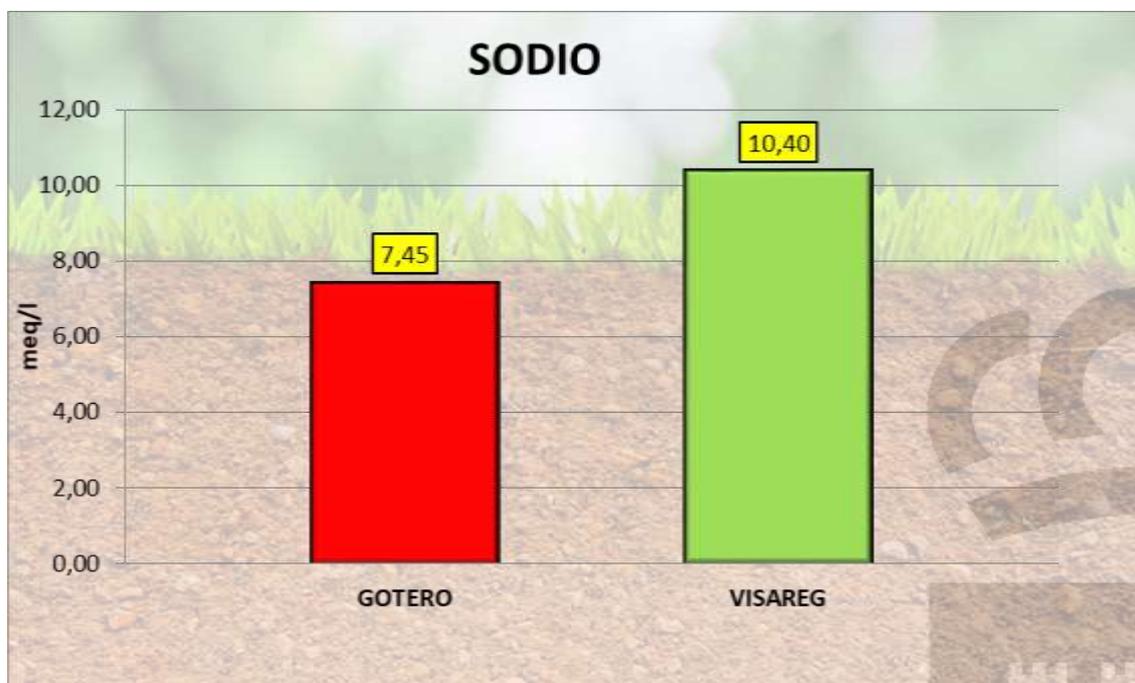
Figura nº19 Sodio en suelo en cada tratamiento

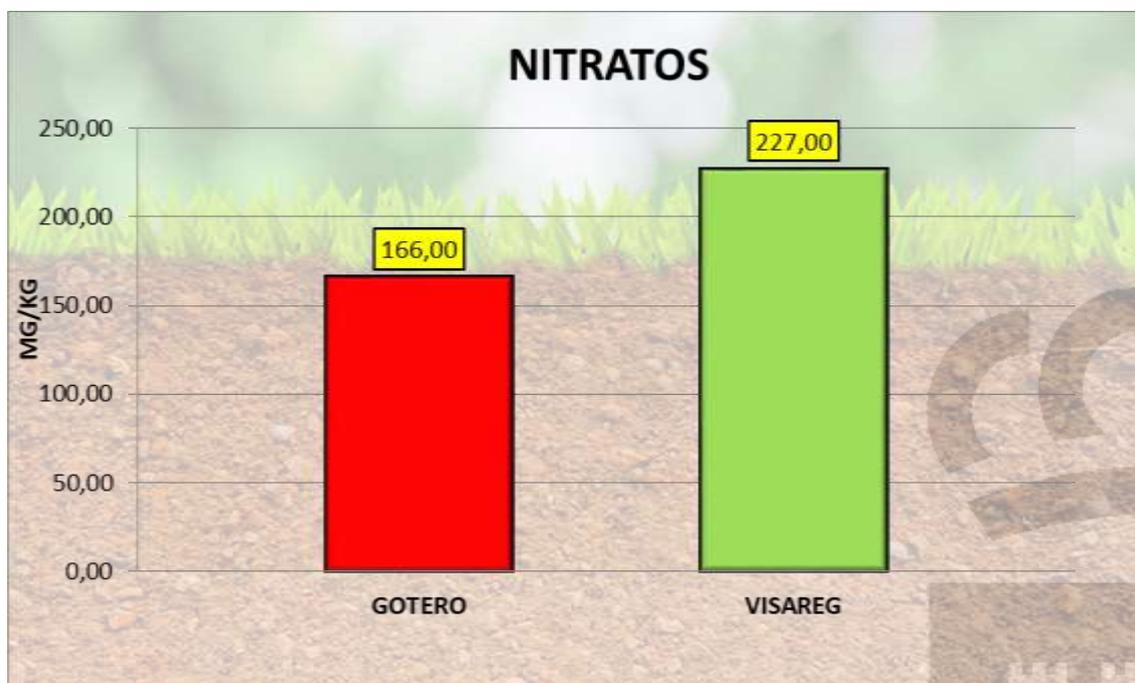
Figura nº21 Nitratos en suelo en cada tratamiento

Muy importante destacar los niveles de nitratos que se muestran en el análisis de suelo (figura nº21), ya que se observa que con un menor aporte de nitratos se han quedado en perfiles superiores y no han percolado, mientras que en Goteros se observa menor disponibilidad de estos, con lo que han sido lixiviados en profundidad.
