DESHUESADO EN EL OBRADOR DE UNA CARNICERÍA

FICHA DE SOLUCIONES ERGONÓMICAS FSE - 09

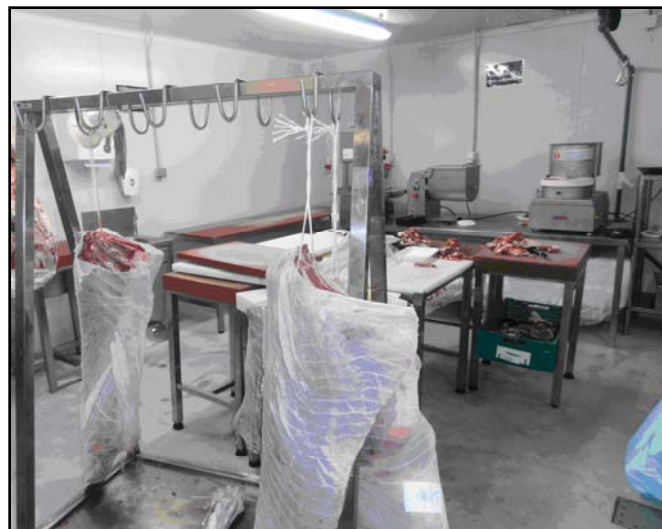
El trabajador empuja un carro con ruedas en el que se transportan las piezas de carne para manualmente y ayudado por otro operario, levantarlas y depositarlas en las mesas contiguas para su deshuesado. Estas piezas pueden alcanzar los 70 kg.

Carro transportador de las piezas de carne

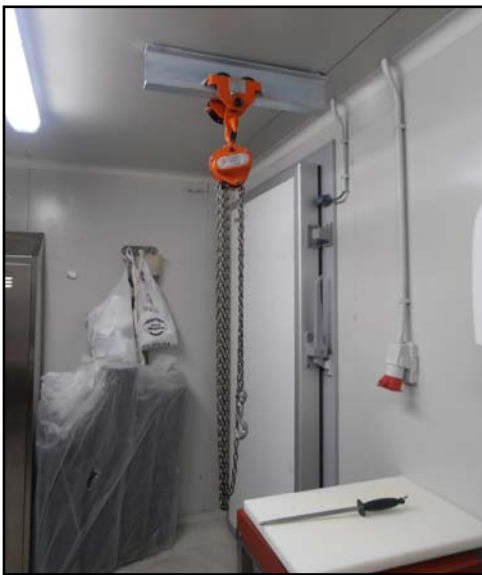
- ▶ **Instalación de un polipasto manual de cadena con gancho de acero inoxidable y carro de traslación:**

Esta acción permite eliminar la manipulación manual de cargas que suponía trasladar la pieza de carne desde el carro transportador a las mesas contiguas para su deshuesado, trabajo que a consecuencia de implantar la medida preventiva prevista se pasa a hacer desde el polipasto.

Polipasto Manual

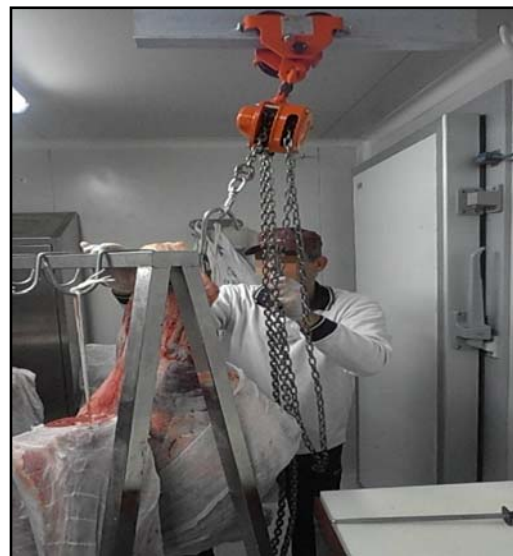
Levantamiento

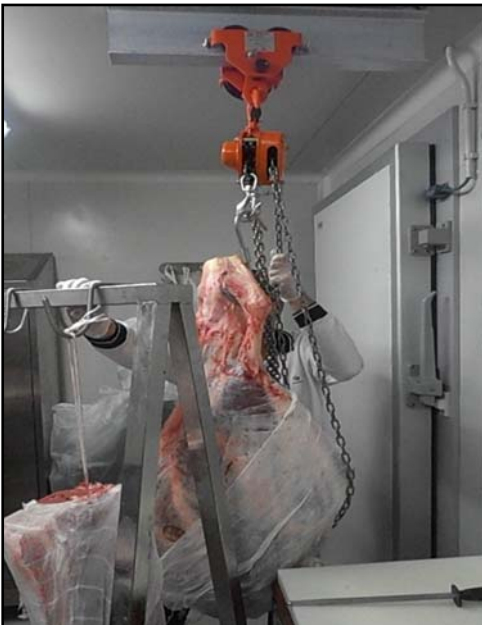
Enganche y elevación de la pieza

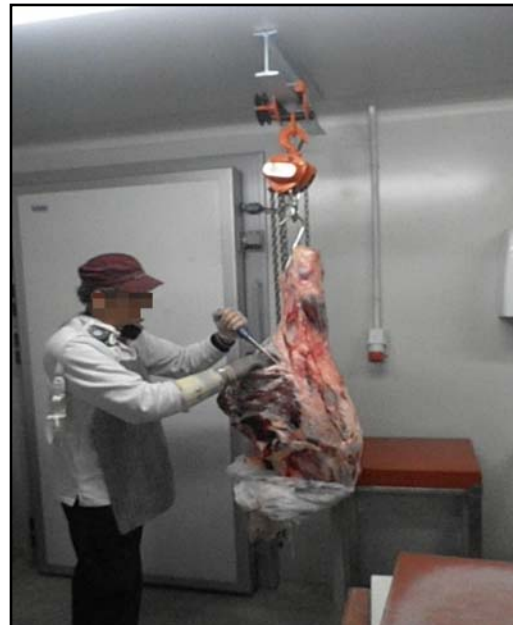
Corte de la pieza
