ANÁLISIS DE LAS CONDICIONES TÉCNICAS Y DE UTILIZACIÓN DE LAS CARRETILLAS ELEVADORAS DE MANUTENCIÓN DE LA REGIÓN DE MURCIA

**Servicio de Seguridad y Formación
Área de Seguridad**

MN 24

Septiembre 2008

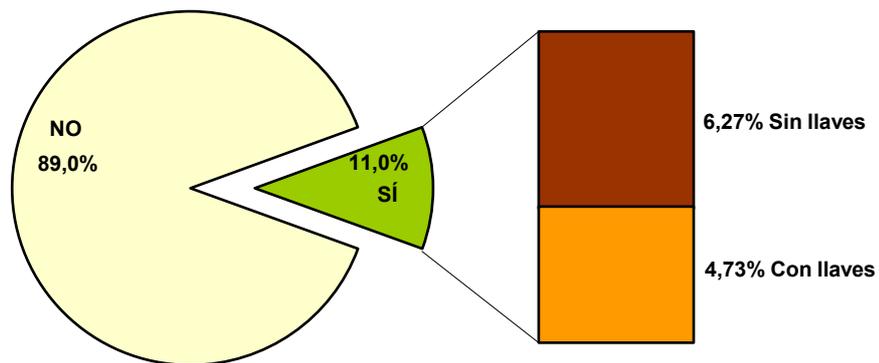
3.4 ¿Tiene la empresa carretillas averiadas con las llaves puestas?

Otro de los aspectos que se tuvieron en cuenta fue si en las empresas existían carretillas averiadas. El resultado que se obtuvo fue de 27 carretillas averiadas en 23 empresas del total de las inspeccionadas.

Cabe destacar el hecho que 15 de estas carretillas tenían las llaves puestas, permitiendo que, según el tipo de avería del equipo pudiera hacerse uso de la mismo, ya que solo 8 de las 27 carretillas averiadas disponían del cartel de “fuera de uso”.

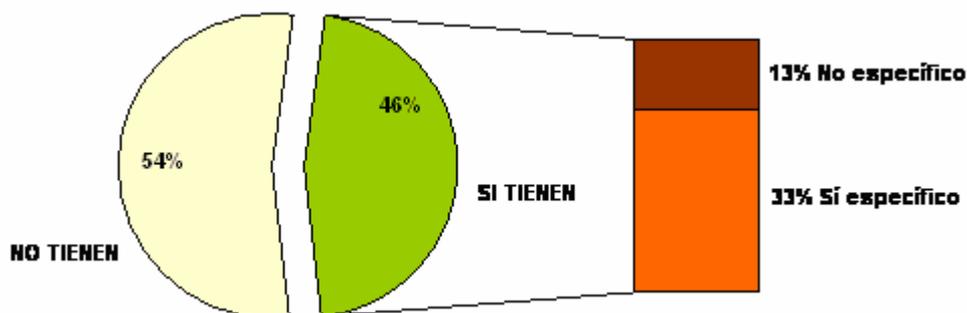
3.6 Zona de carga de baterías

Para aquellos casos en los que las empresas disponían de zona de carga de baterías se comprobó si dichas zonas eran específicas para este fin y si se trataba de un área de carga segura: ventilación adecuada, señalización de prohibido fumar, dispositivos contra incendios, etc.

De las 119 empresas en las que la fuente de energía de las carretillas era eléctrica, 69 de éstas disponían de un lugar específico para la carga de baterías.

El estudio de los datos indica la deficiente señalización en gran parte de los centros visitados, destacando que tan solo en 8 empresas disponía de extintor para su utilización en caso de incendio en esa zona.

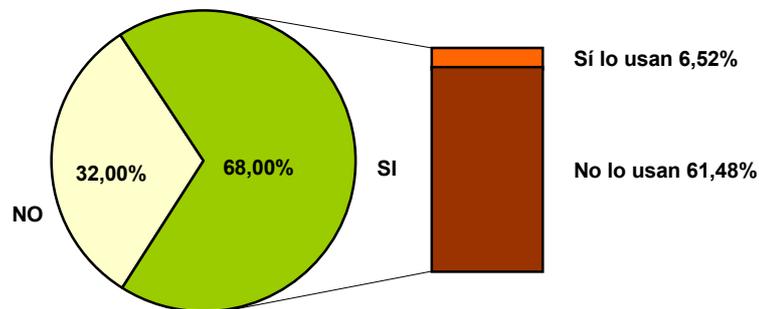
¿Poseen las carretillas elemento de retención al asiento?

El gráfico siguiente refleja los porcentajes de carretillas que disponían de cinturón de seguridad y el uso que hacían los operadores de éste. Destacar de estos datos que, del 68% de las carretillas que disponían de cinturón de seguridad u otro elemento que mantuviera al operador en el asiento, en caso de vuelco, tan solo lo usaban el 6,52% de operadores.

El nº total de carretillas que tenían el elemento de retención en mal estado era de 20. Cabe mencionar, que de las 6 carretillas que disponían de otro elemento de retención al asiento distinto al cinturón de seguridad, en todas ellas estos elementos estaban en mal estado.

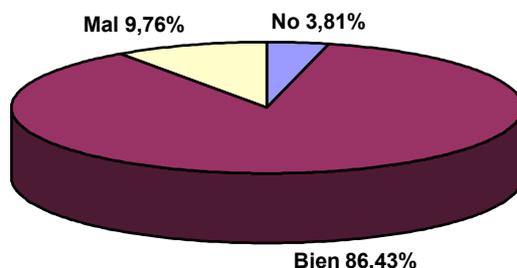
3.11.7 ¿Dispone la carretilla de avisador acústico manual y es adecuado?

Con respecto al avisador acústico manual, cabe mencionar que solamente el 3,81% no disponían de este elemento, estando en mal estado el 9,76 de los casos.

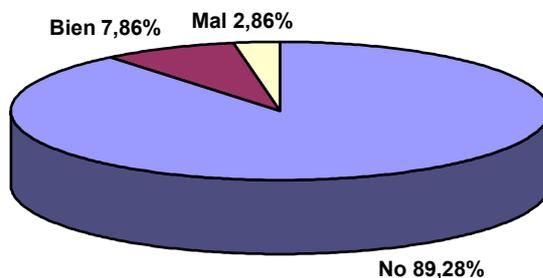
3.11.8 ¿Dispone la carretilla de extintor incorporado?

Como muestra el gráfico siguiente, tan solo el 10,72% de las carretillas, llevaban incorporado un extintor de protección en caso de incendio.

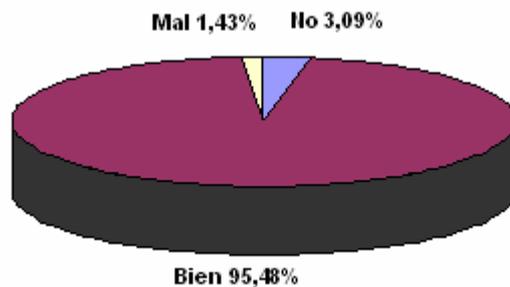
3.11.12 Órganos de accionamiento de manejo de cargas sensitivos y estado de estos.

El gráfico siguiente refleja que en la mayoría de las carretillas estos sistemas estaban en buen estado.
