SEGUIMIENTO DEL ARRECIFE ARTIFICIAL DE MAZARRÓN CARACTERIZACIÓN DE LA PRADERA DE *POSIDONIA OCEANICA*

ALICANTE, OCTUBRE DE 2002

**SEGUIMIENTO DEL ARRECIFE DE
MAZARRÓN
CARACTERIZACIÓN DE LA PRADERA DE
*POSIDONIA OCEANICA***

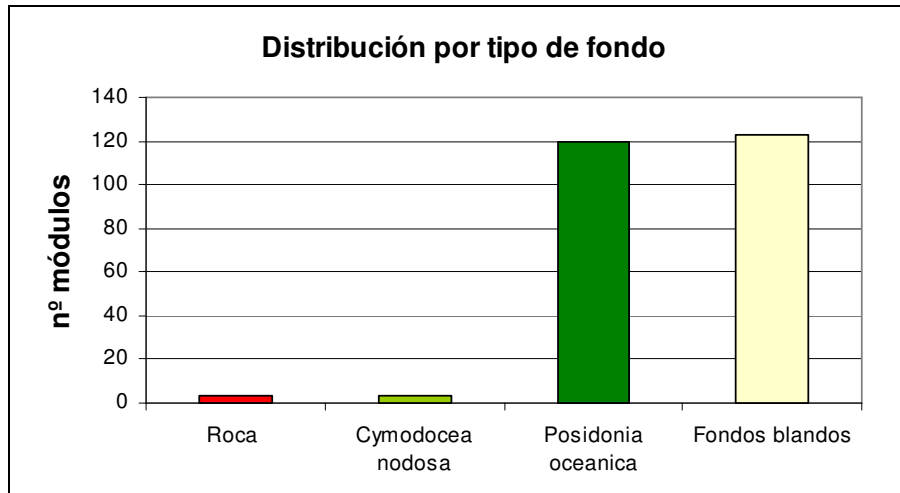
Figura 2.2.1.2. Número de módulos dependiendo del tipo de sustrato sobre el que se asientan.

Como se desprende de la figura 2.2.1.2. la mayor parte de los módulos se encuentran ubicados en fondos blandos o sobre pradera de *Posidonia oceanica* en un número de 123 y 120 módulos respectivamente. La mayor parte de los módulos ubicados sobre fondos blandos se encuentran colocados sobre los fondos situados por fuera del límite inferior de la pradera reforzando la protección de la pradera. En cuanto a los módulos colocados sobre la pradera hay que decir que originan cierta degradación sobre la pradera que se limita a la superficie ocupada directamente por ellos y sobre las zonas adyacentes en un radio de pocos centímetros desde el módulo. Por consiguiente, la degradación infringida por los módulos sobre la pradera se considera mínima y perfectamente asumible teniendo en cuenta la protección que confieren a la pradera como elemento antiarrastre y la diversificación del ecosistema que acarrearán.

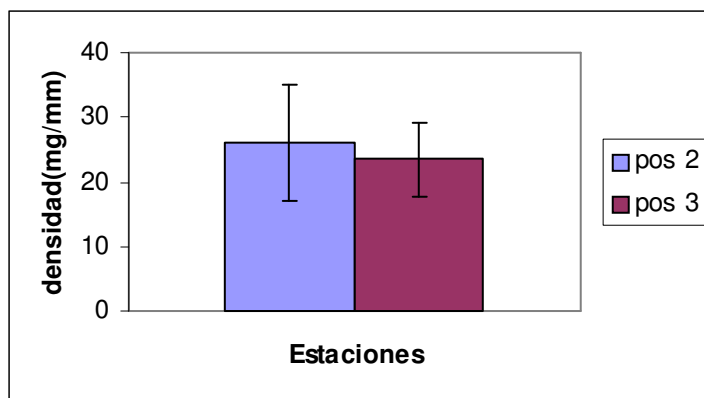
Figura 4.4.2.4.1. Densidad de rizoma por estaciones en el periodo 1992-1999. Media y desviación típica.

Si observamos la figura 4.4.2.4.1. vemos que en la estación POS 2 tenemos un valor mayor de densidad de rizoma que en la estación POS 3 por lo que la relación entre la biomasa y el crecimiento es mayor, aunque lo realmente importante en este caso es la evolución temporal para cada una de las estaciones, sobre todo comparando los resultados antes y después de la instalación del arrecife.

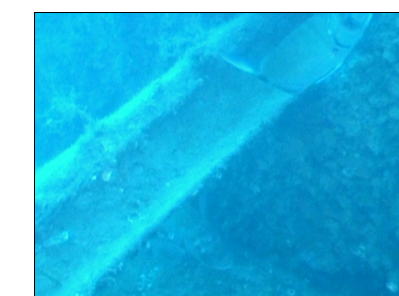
Foto 12. Detalle de una de las vigas.

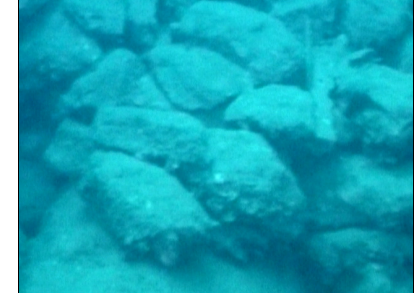
Foto 51. Detalle del lastre utilizado para facilitar el hundimiento del barco.

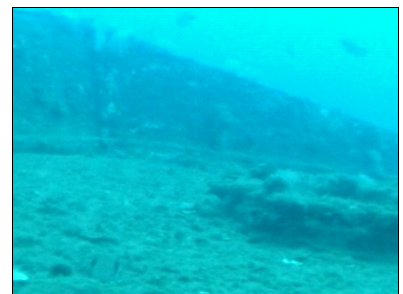
Foto 60. Aspecto de una de las bordas en perfecto estado de conservación.

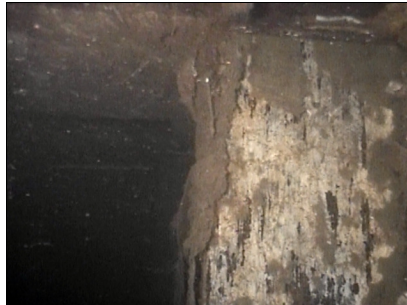
Foto 71. Detalle de uno de los mamparos de dicho compartimento. Se aprecian todavía restos de pintura.

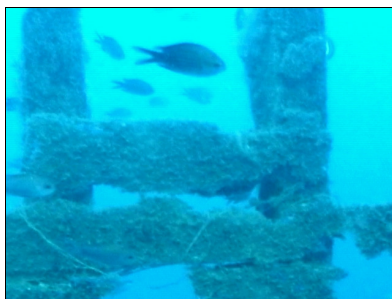
Foto 80. Restos de la borda de estribor.

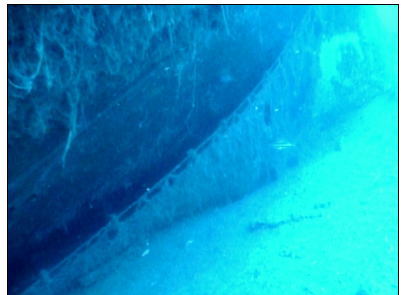
Foto 101. En la base del casco se aprecian restos de una red de pesca.
