INFORME ANUAL DE RESULTADOS

Evaluación de la implantación del 5% de superficie para sistemas de retención de nutrientes con objeto de reducir la contaminación difusa agraria, según las directrices del Decreto-Ley nº 2/2019, de 26 de diciembre, de Protección Integral del Mar Menor.

CÓDIGO PROYECTO: 20CTP1_6

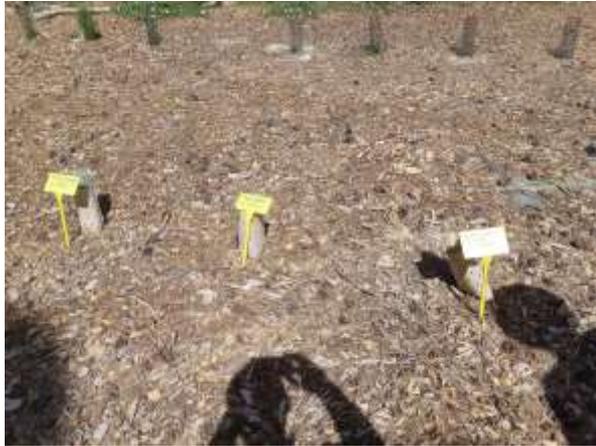
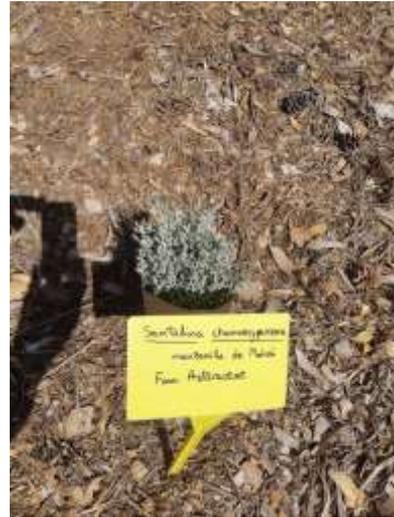
En la siguiente fotografía, tomada el 26 de junio de 2020 se observa la reposición con lavanda, romero y santolina, identificadas por tablillas. Se busca reponer con especies distintas al objeto de conseguir nichos variados en estas superficies, en consonancia con lo establecido en la Ley, que pretende la recuperación de los antiguos ribazos de vegetación mixta.

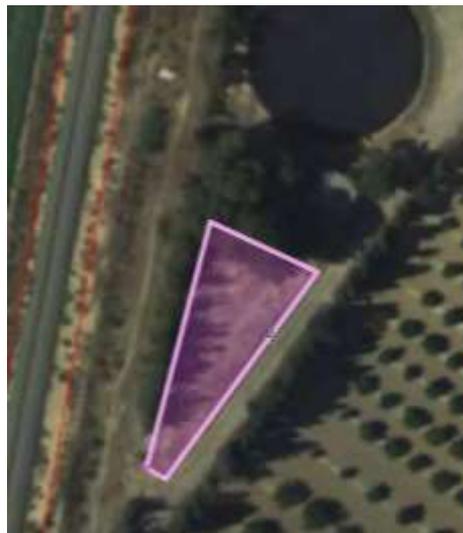
En la siguiente ortofotografía se marca la superficie que se ha revegetado para la retención de agua y nutrientes y reducir así la contaminación difusa, siendo una zona marginal, a la que van las escorrentías de una vía de tren cercana y que por su forma tiene un difícil aprovechamiento.

Superficie de retención de agua y nutrientes.

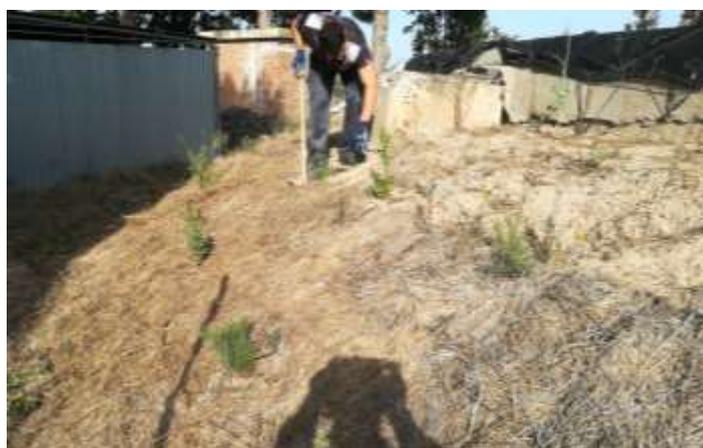
En la siguiente fotografía se observa la eliminación manual de malas hierbas alrededor de las plantas tras un segado más basto con desbrozadora. Se ve el efecto favorable respecto a la erosión del mulching de paja en el talud de la balsa (foto 13 julio 2020).

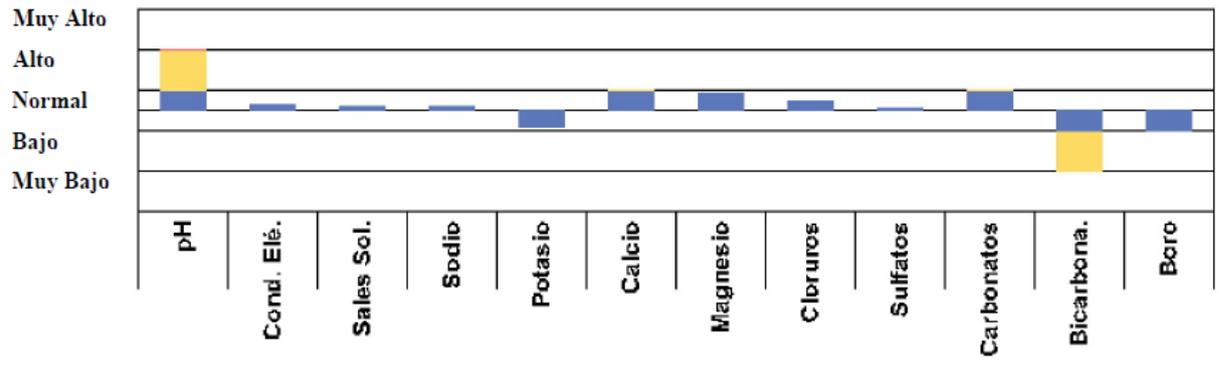
Esta agua presenta una concentración de sales normal (0.67 gramos/litro), muy baja cantidad de nitrógeno y fósforo y las siguientes cantidades por 1000 m³ de riego: 7,4 kg de K₂O, 74,0 kg de CaO, 47,7 kg de MgO y 0,50 kg de B. El valor del Índice de Scott es de 10,59 y el valor de la conductividad eléctrica es 1,11, por lo que el agua es de buena calidad.

Índices del agua del Trasvase Tajo-Segura empleada en el año 2020.

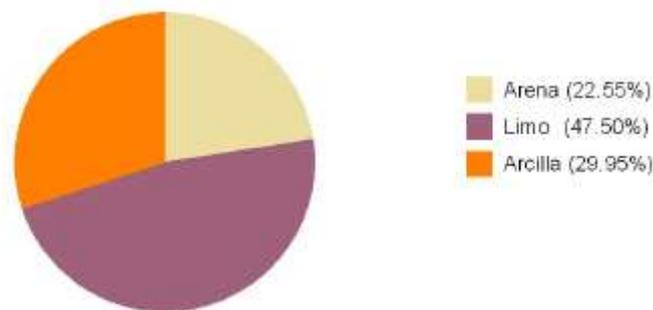
Los suelos son profundos, con una textura limosa, un contenido de materia orgánica bajo (1,63%) y baja salinidad, características más que suficientes para un buen desarrollo de este tipo de plantas.

Distribución de la textura del suelo.

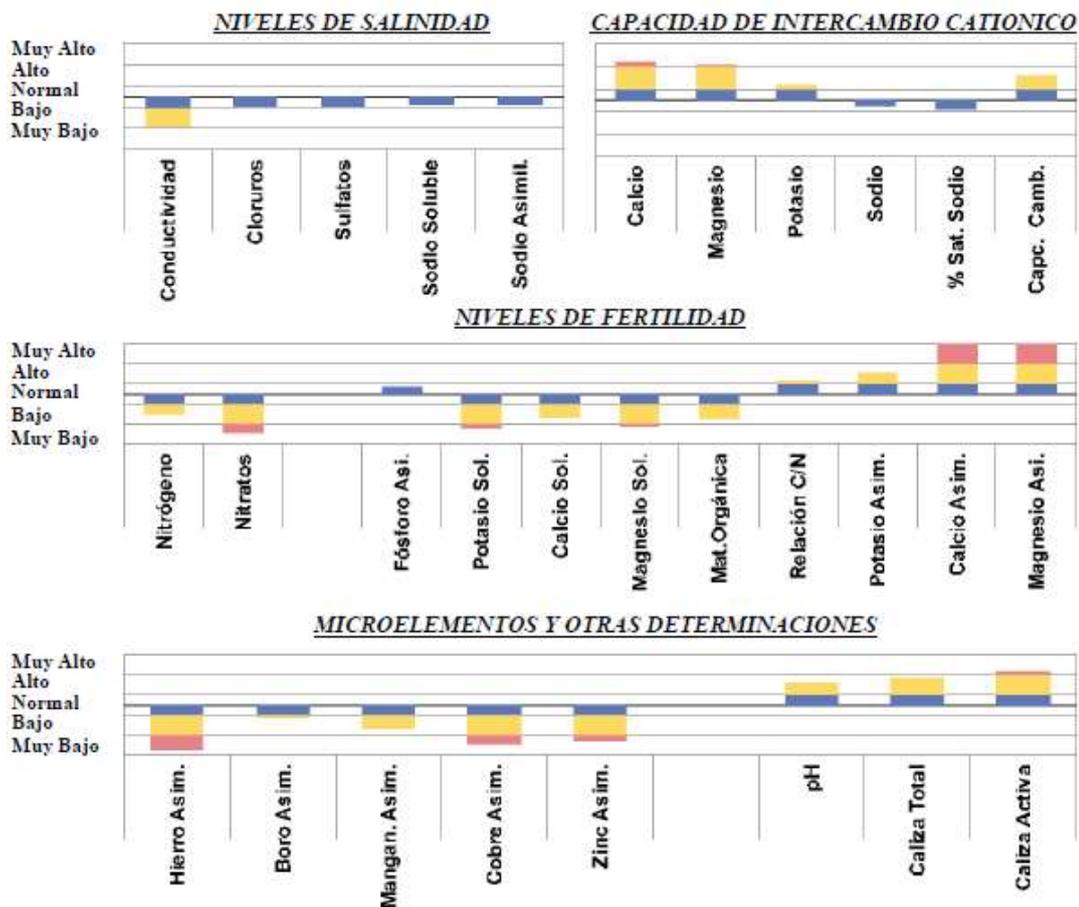
Niveles de salinidad y fertilidad en el suelo dónde se ubica el ensayo.

Salinidad: suelo no salino. Los iones más tóxicos, sodio y cloruros se encuentran en una concentración normal. La sodicidad del suelo o saturación del sodio es normal.

Fertilidad: de los datos observados en la tabla de fertilidad, el nitrógeno, presenta un valor bajo, así como el valor de la materia orgánica, para este tipo de suelo, el nitrógeno nítrico, muy bajo.

El fósforo asimilable toma un valor normal. El potasio asimilable, presenta un valor alto.

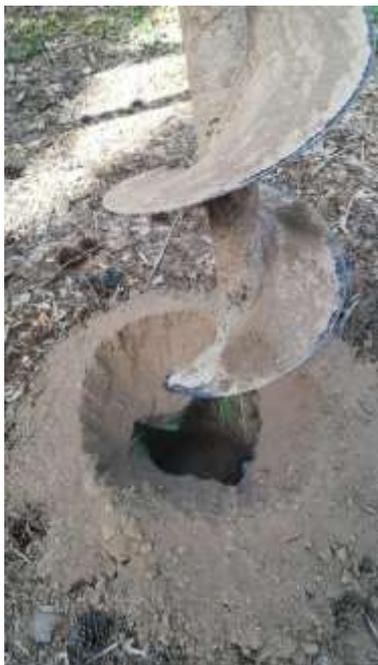
Colocación de protectores biodegradables y reposición de mulching de corteza de pino triturada (foto 17/02/2020).

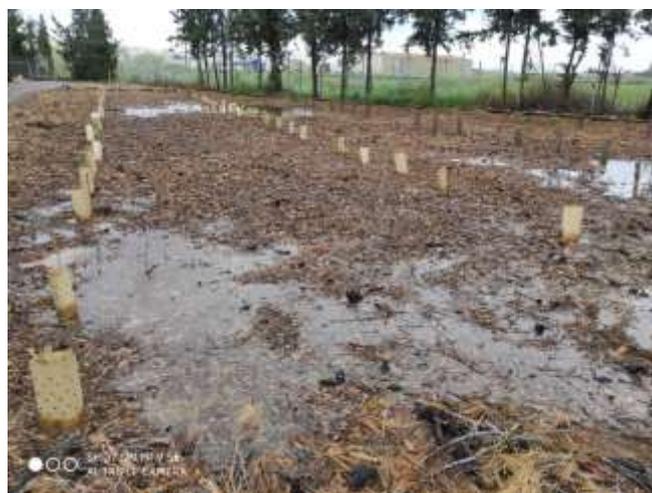
En la siguiente fotografía se observa el efecto favorable en la retención de aguas turbias, cargadas de nutrientes, de la superficie implantada, tras unas lluvias en la que se produjeron arrastres (foto 20 marzo de 2020)

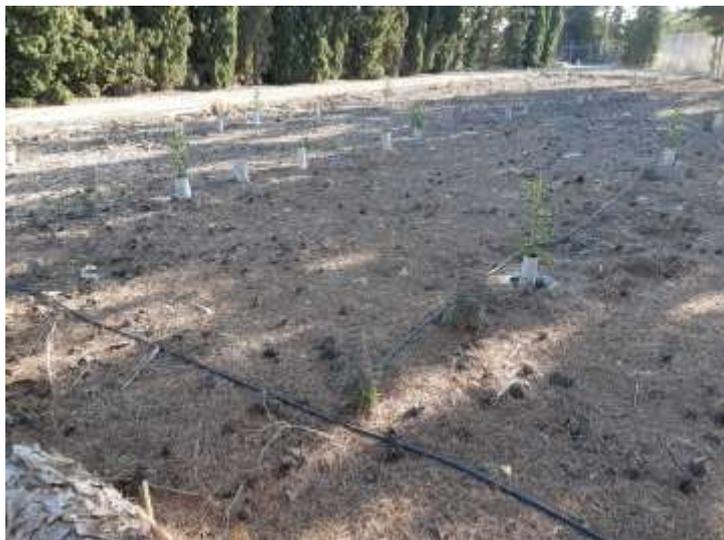
La malla polifibril y el mulching de pino colocado por encima no han sido suficientes para evitar la evaporación del agua caída en primavera, con lo que las plantas se resentían durante el verano e hizo necesario colocar tuberías portagoteros, como se ve en la siguiente fotografía.

Se observa en buen desarrollo de los garroferos respecto al resto de especies arbustivas, de crecimiento más lento.

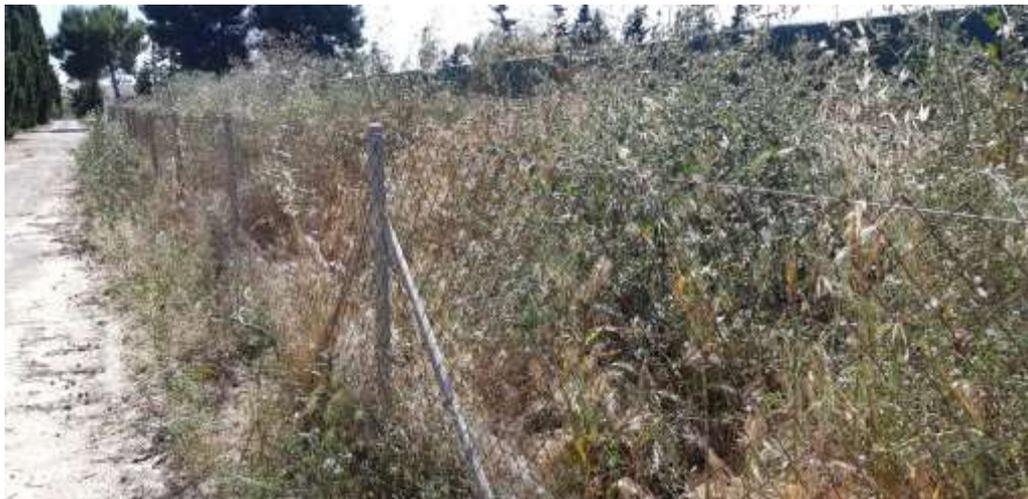
En la siguiente fotografía tomada en junio de 2020, tras abundantes lluvias de primavera, se puede apreciar la necesidad de eliminación de malas hierbas:

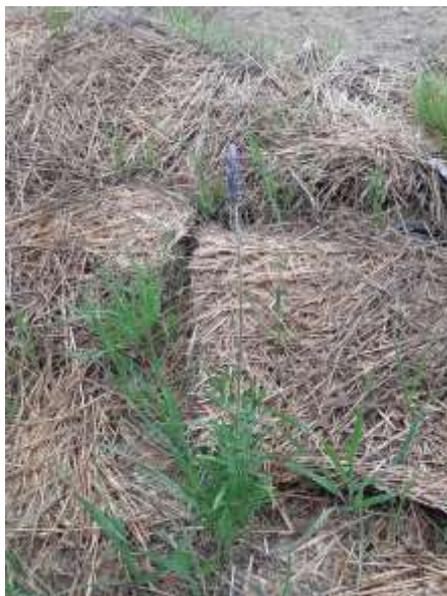
Lavanda (*Lavandula dentata*)

La lavanda *dentata* va muy bien en los taludes, va echando esquejes y se hace grande. Se adapta bien al riego y es un buen refugio de abejas, considerándose planta melífera.

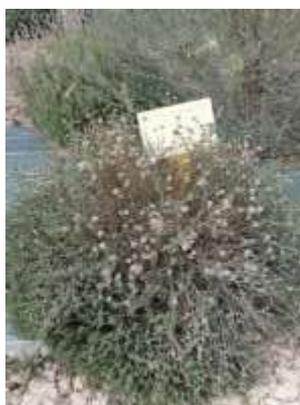
Santolina o abrótano (*Santolina chamaecyparissus*)

También es conocido como manzanillera, té de Aragón, manzanilla de Mahón, se cultiva por sus propiedades medicinales o con fines ornamentales. En un arbusto pero de bajo porte que cumple muy bien el doble papel de cubrir bien el suelo y florecer abundantemente. Aguanta la sequía y se extiende en el suelo. Va bien en la superficie de retención de nutrientes

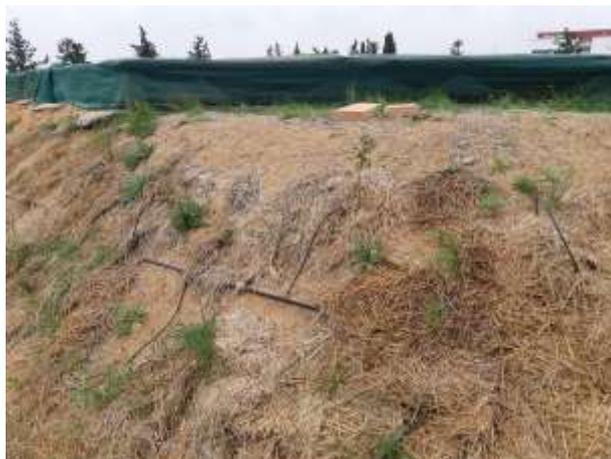
En la siguiente fotografía se observa el desarrollo de aladierno y mirto en los taludes del embalse.

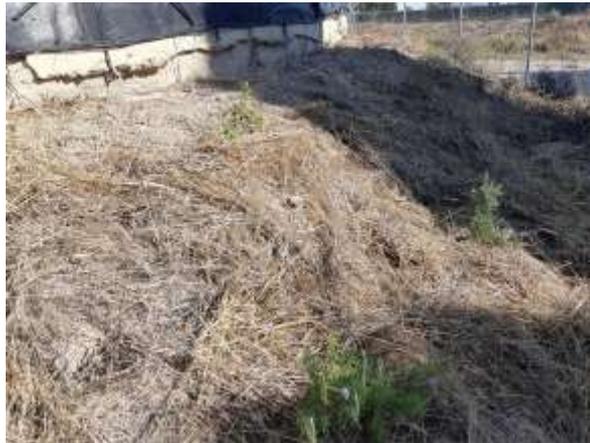
En la siguiente fotografía se observa el aspecto del desarrollo de plantas de salvia y santolina de un año desde la replantación en el talud de la balsa. El desarrollo es mucho menor que en setos bajo riego, siendo además el suelo más pobre.

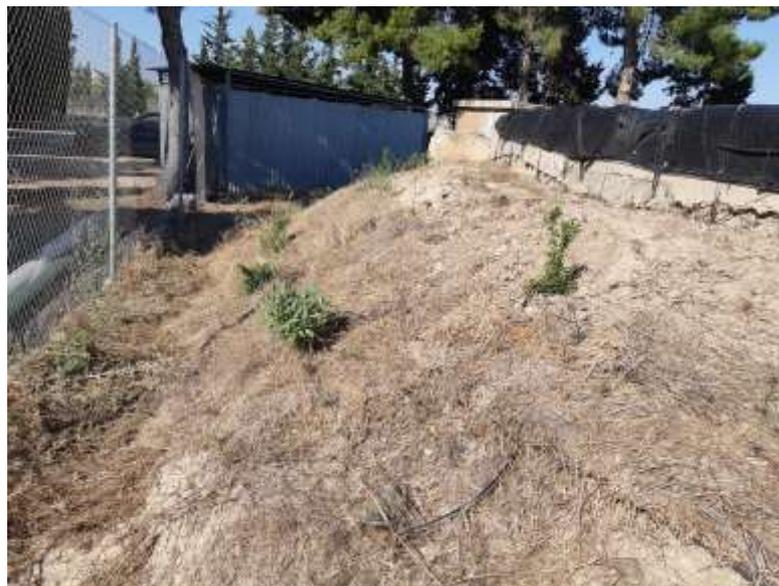
Lentisco (*Pistacia lentiscus*)

El desarrollo es muy lento pero con el tiempo forma setos muy compactos y se adapta a secano estricto. Sirve de protección y alimento a pájaros y otra fauna y es una especie pionera muy rústica dispersada por los pájaros y abundante en ambientes secos mediterráneos.

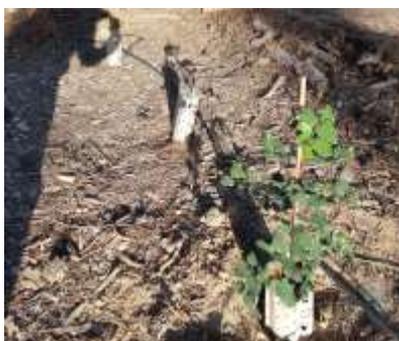
Algarrobo (*Ceratonia siliqua*).

El algarrobo es una especie de gran rusticidad y resistencia a la sequía, pero es de un desarrollo lento y solo comienza a fructificar después de unos siete a diez años desde la plantación, obteniendo su plena productividad a los quince o veinte años.

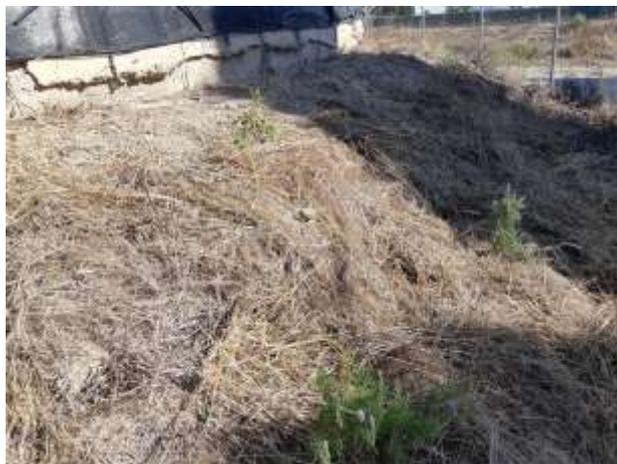
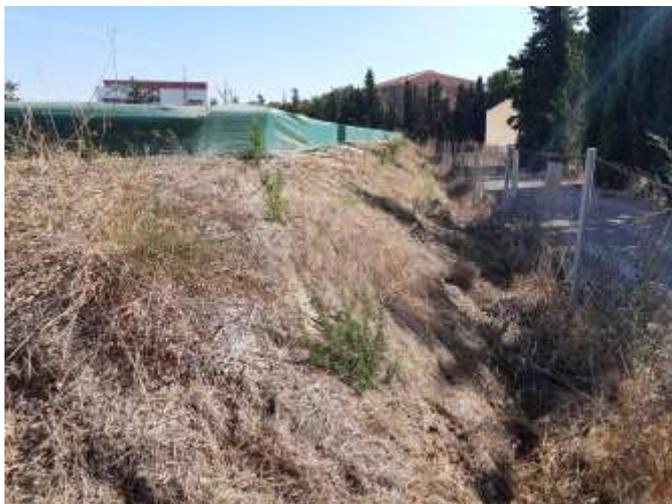
El mantenimiento de mulching vegetal de paja y restos de las malas hierbas procedentes del desbroce permite un buen control de la erosión en los taludes del embalse, como se observa en las siguientes fotografías.

No ha sido necesario realizar la corrección de cárcavas pese a importantes lluvias desde mediados de 2019 hasta mediados de 2020, lo que indica el buen efecto de la barrera frente a los arrastres en los taludes del embalse.

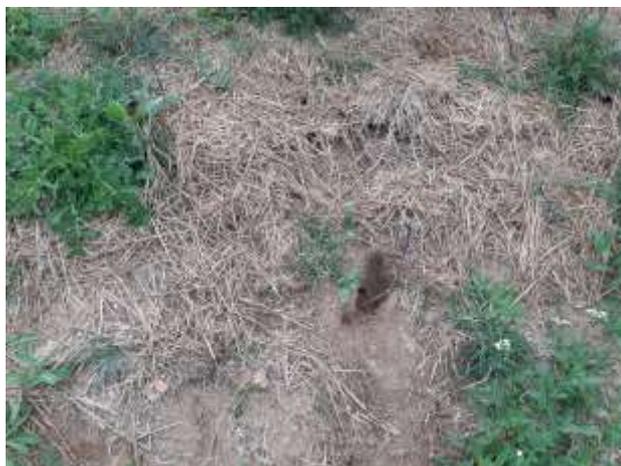
En la siguiente fotografía se ven hoyos realizados por los conejos y plantas perdidas.

La finca se encuentra cercada y se suponía inaccesible para especies de fauna como mamíferos; pero han podido entrar los conejos y han provocado daños. En todo caso hay que poner medidas de protección, puesto que hay que respetar los animales autóctonos de la zona.

Para evitar lo que ha ocurrido en 2019, en que muchas plantas fueron comidas por los conejos, se colocó un protector individual a cada una en la superficie de retención de nutrientes. Se revisó toda la valla que rodea la balsa y embalse, sellando puntos por los que entraban los roedores.
