## **CONDICIONES DE SEGURIDAD EN PLANTAS DE TRATAMIENTO DE RESÍDUOS SÓLIDOS URBANOS**

**Servicio de Seguridad y Formación  
Área de seguridad**

MN 51

**Agustín Mínguez Samper  
María Dolores Arias García  
Febrero de 2011**

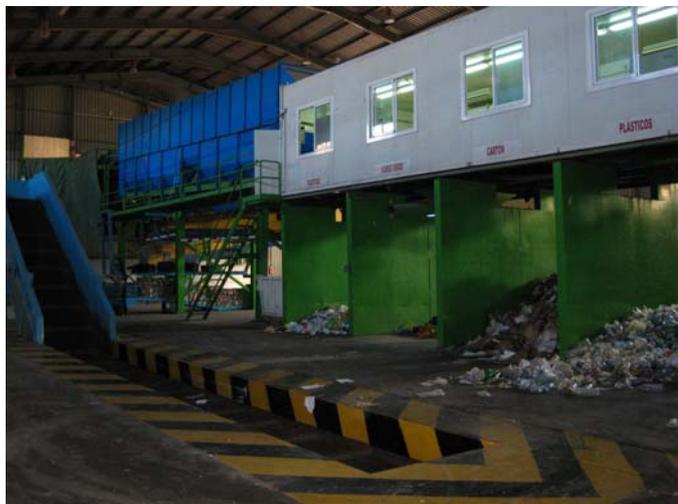
Vista de la zona de segregación de plásticos

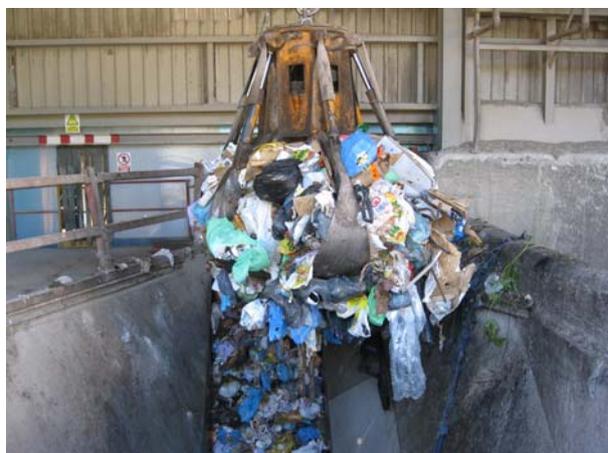
Alimentación de la línea mediante pulpo

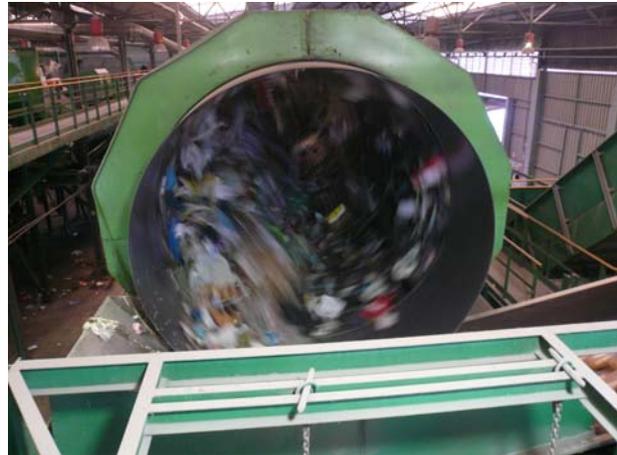
Vista de un trommel en funcionamiento

En los trommels se produce una selección de los materiales en función de su tamaño. Generalmente, la finalidad de estas máquinas es seleccionar los objetos más pequeños de la basura, que son los que en mayor medida constituyen la parte orgánica de esta. Otras veces estos equipos se utilizan para seleccionar envases de pequeño tamaño.

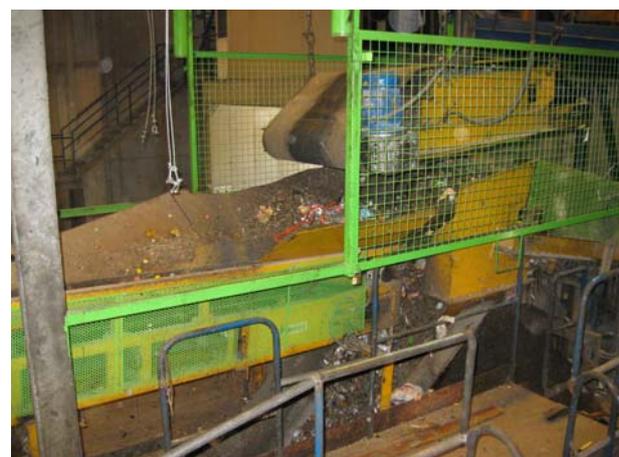
Los separadores permiten seleccionar los objetos en función del material del que están hechos y a su forma; así los separadores magnéticos permiten seleccionar los envases metálicos férricos, los separadores de Foucault o de inducción discriminan los envases metálicos no férricos, los separadores balísticos permiten seleccionar envases de tetrabrick o de cartón y los de tipo óptico permiten segregar los envases plásticos en función del material de que están constituidos (polietileno de alta densidad, plástico PET, plástico MIX, ...).

Electroimán

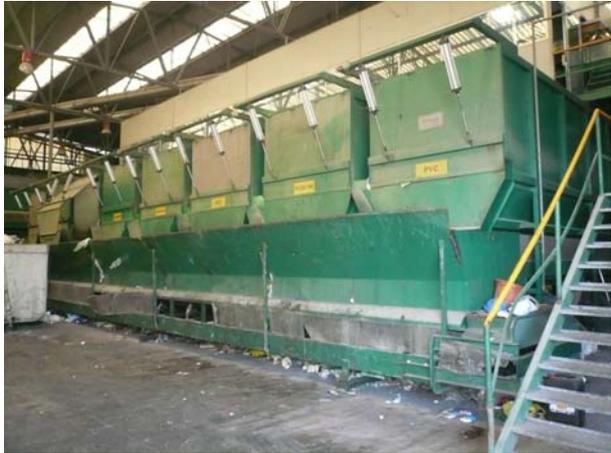
Contenedores fracción aprovechable de plásticos

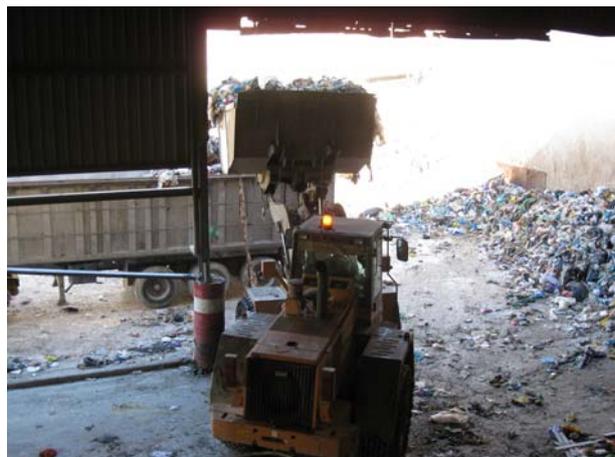
Retirada de material de rechazo a vertedero

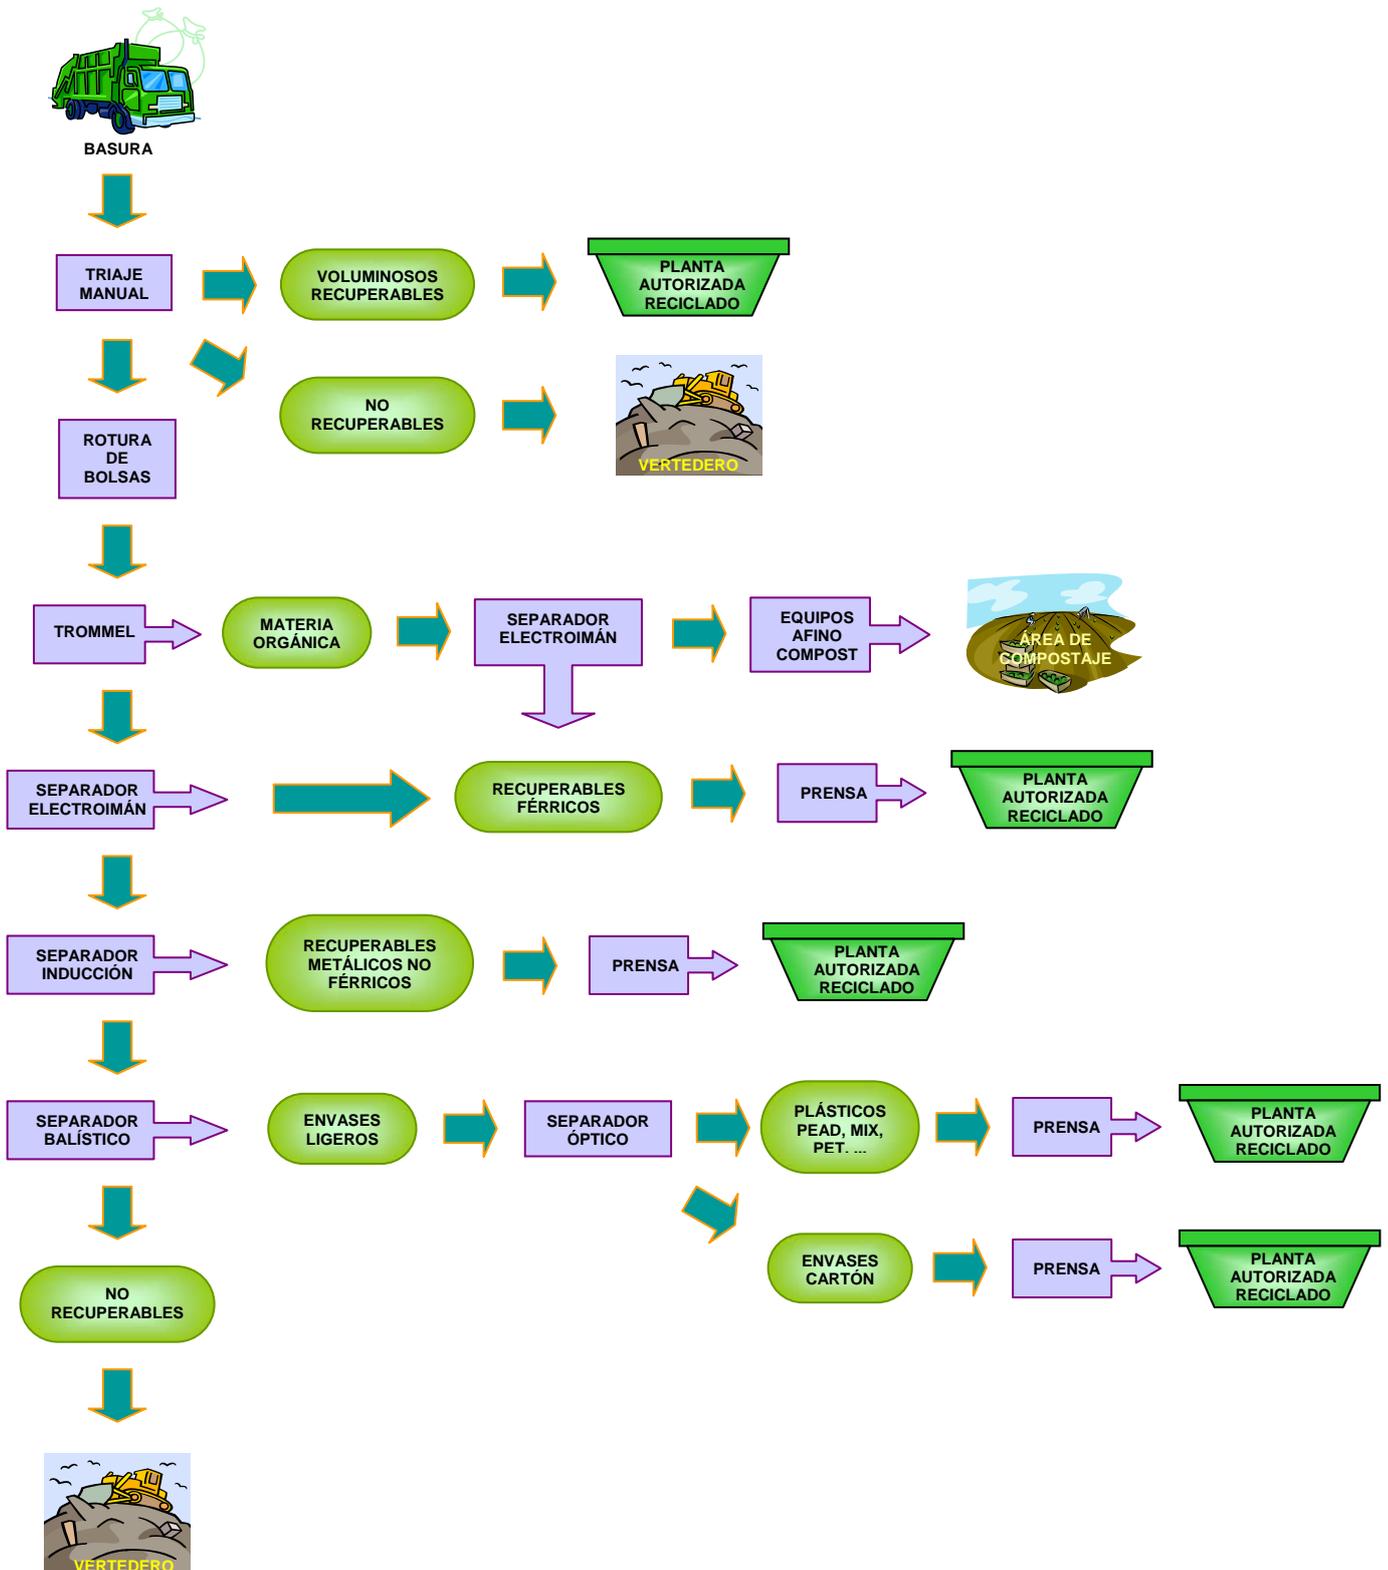
# Esquema de una planta tipo de tratamiento de R.S.U.

En la página siguiente se desarrolla esquemáticamente un proceso tipo de tratamiento de residuos sólidos urbanos en lo que sería una planta con un elevado nivel de automatización y dotada de numerosos equipos de clasificación y segregación de los residuos.

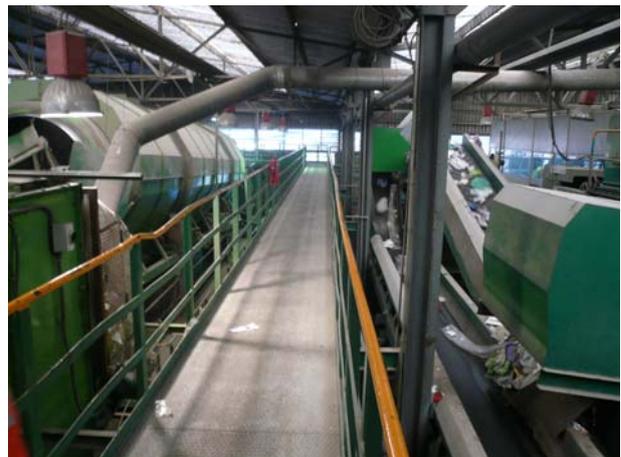
Plataforma de paso junto a un trommel

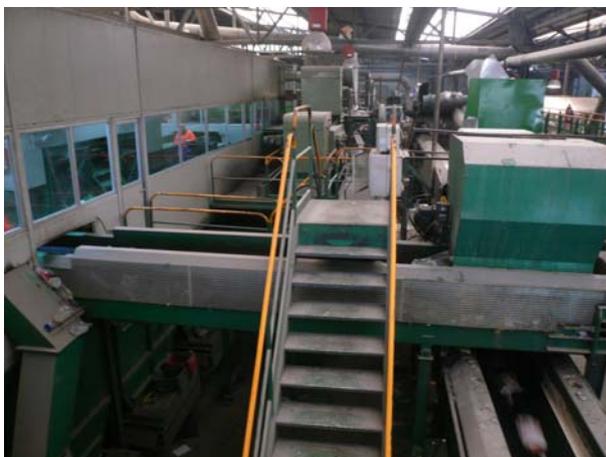
Todas las escaleras y escalas tenían una anchura adecuada, si bien, en una de las plantas se observaron escalones de dimensiones diferentes en la huella y la contrahuella a lo largo del trazado de varias escaleras.

Escalera en una planta R.S.U.

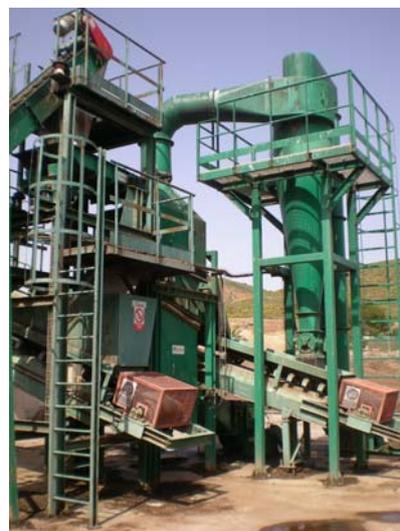
En todas ellas se prolongaba la barandilla un metro sobre el último peldaño y todas disponían de protección perimetral a partir de cuatro metros de altura.

Escaleras fijas en una planta R.S.U.

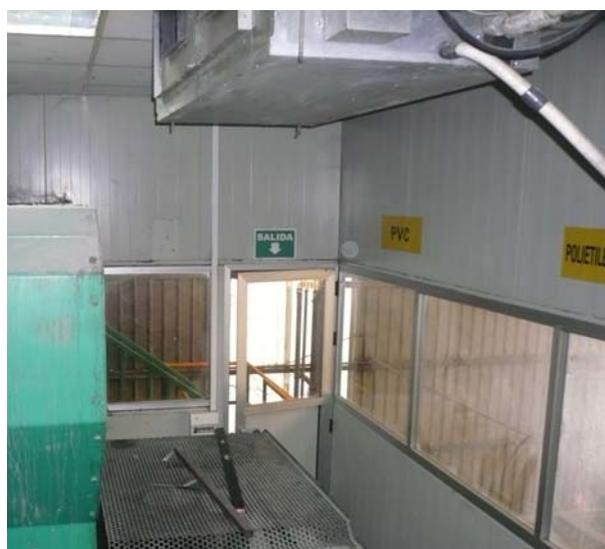
Se estiman adecuadas las vías y salidas de evacuación en cinco de las plantas. Manteniéndose convenientemente libres de obstáculos y señalizadas en los cinco casos.

Por otra parte, las cinco plantas citadas cuentan con fuentes de alumbrado de emergencia en vías de evacuación, aunque, en todos los casos se observaron testigos de funcionamiento apagados.

Salida de evacuación señalizada

En las fuentes de alumbrado de emergencia, se ha detectado con mucha asiduidad que los testigos de funcionamiento se encontraban apagados, por lo que no es posible saber si las fuentes de alumbrado se encuentran operativas o no. Igual que en el punto anterior, sería conveniente establecer un programa de inspecciones periódicas para reparar cuanto antes estas deficiencias.

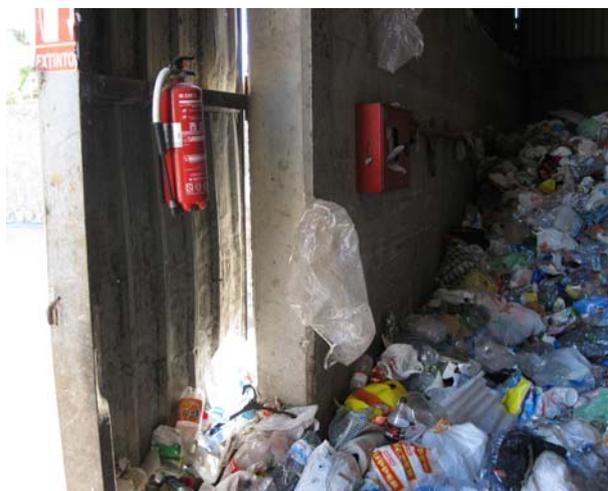
Un aspecto destacable es que, en cuatro de las plantas, se ha detectado que el acceso a los medios de extinción se encuentra entorpecido por la deficiente ubicación de los mismos, por la acumulación de residuos en sus zonas anexas o por la colocación de equipos u objetos ante los mismos.

Medios de extinción de difícil acceso

Respecto a los medios de lucha contra incendios, se ha detectado que, en muchos casos, el acceso a los medios manuales de lucha contra incendios se encuentra obstruido por la acumulación de materiales en la zona de acceso a los mismos, o por la instalación de equipos u objetos sobre ellos. En algunos casos, esta dificultad se debe a que la ubicación de los equipos no se ha efectuado en las posiciones más idóneas. Por ese motivo, debe prestarse atención a la ubicación correcta de los medios de extinción, en lugares en que sean permanentemente accesibles y visibles. Por otra parte, es necesario vigilar constantemente que no se almacenen materiales en los accesos a los medios contra incendios ni sobre ellos.

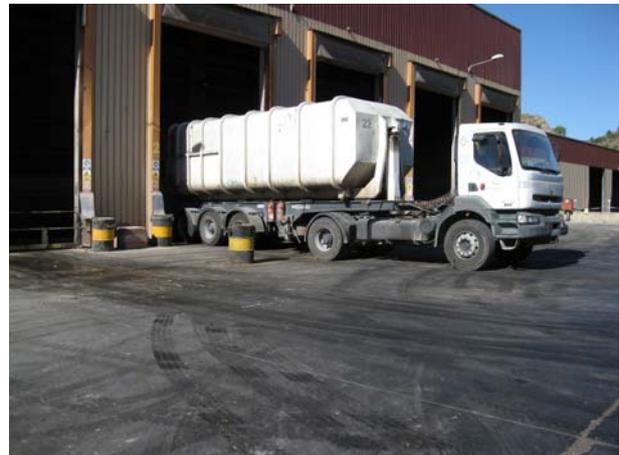
En cuanto a la señalización de normas de circulación en el área de recepción para regular el tráfico de vehículos en la misma, solo se ha observado esta medida en una de las plantas de tratamiento.

Área de recepción de una planta

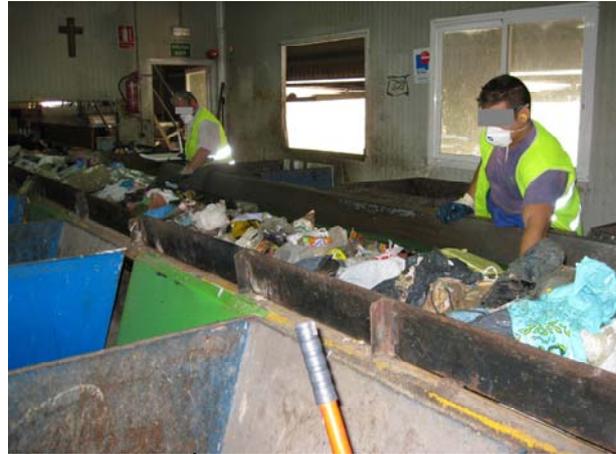
Por otra parte, en tres empresas se ha detectado el uso de equipos de protección ocular en los trabajadores de estas áreas, tratándose en todos los casos de gafas contra proyecciones del tipo de montura universal.

Área de triaje manual

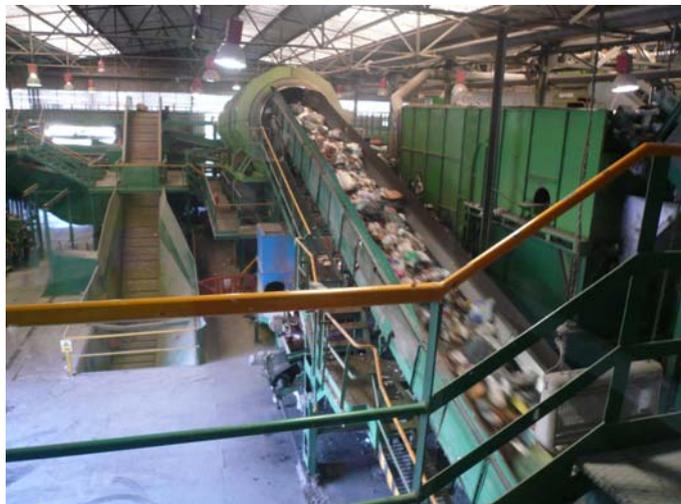
Las cintas transportadoras de cinco de las empresas visitadas disponen de órganos de parada de emergencia en los puestos en que se trabaja directamente con ellas y en otros puntos próximos a las mismas. Estos órganos de parada consisten generalmente en pulsadores tipo seta o en líneas que accionan por tracción los interruptores de parada que se extienden por el lateral de la cinta en toda su longitud. Los elementos de parada de emergencia funcionaban de manera adecuada.

Cinta transportadora

Un aspecto muy importante es que, en cuatro de las plantas, se han observado cintas transportadoras insuficientemente protegidas frente al riesgo de atrapamiento por elementos móviles o de transmisión tales como rodillos y engranajes.

Una deficiencia que se ha observado con asiduidad en la mayoría de las plantas es la ausencia de resguardos de protección en las cintas transportadoras, dejando accesibles rodillos y engranajes que pueden dar lugar a atrapamientos. Sería aconsejable revisar las cintas transportadoras y dotar de resguardos adecuados a los elementos móviles susceptibles de causar atrapamientos.

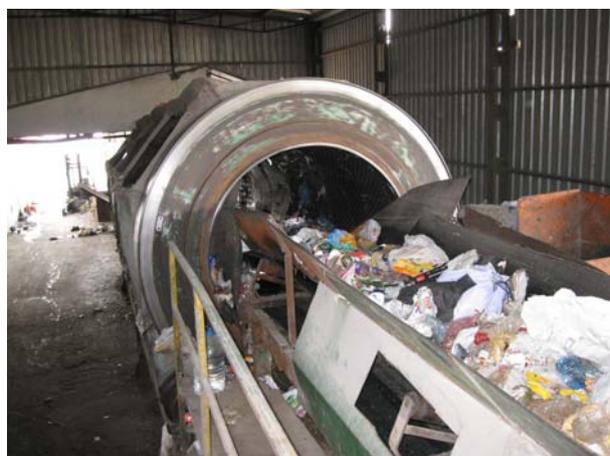
Vista frontal de un trommel

Respecto a las condiciones de seguridad de los trommels, solo dos de los inspeccionados disponen de declaración CE de conformidad.

Por otra parte, en cuatro de ellos se contaba con el manual de instrucciones y esa misma cantidad de máquinas disponían de registro de mantenimiento actualizado.

Respecto a los órganos de accionamiento, todos tenían mandos adecuados aunque se encontraban en bastante mal estado en una de las plantas visitadas.

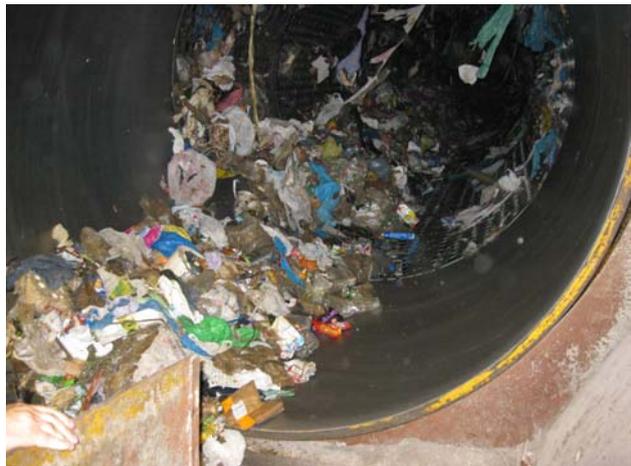
Vista del interior de un trommel

Atendiendo a la dotación de pulsadores de parada de emergencia en los trommels, cinco de ellos disponían de este tipo de elementos.

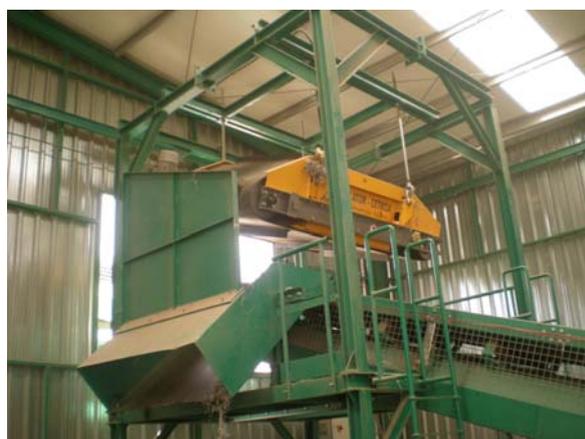
De las seis plantas visitadas, tres de ellas contaban con separadores certificados CE, mientras que carecían de certificación en las otras tres.

Separador de electroimán

Respecto a los mandos de los separadores, en todos los casos se ha considerado que reunían las características exigibles, si bien, en una de las plantas, se encontraban muy deteriorados.

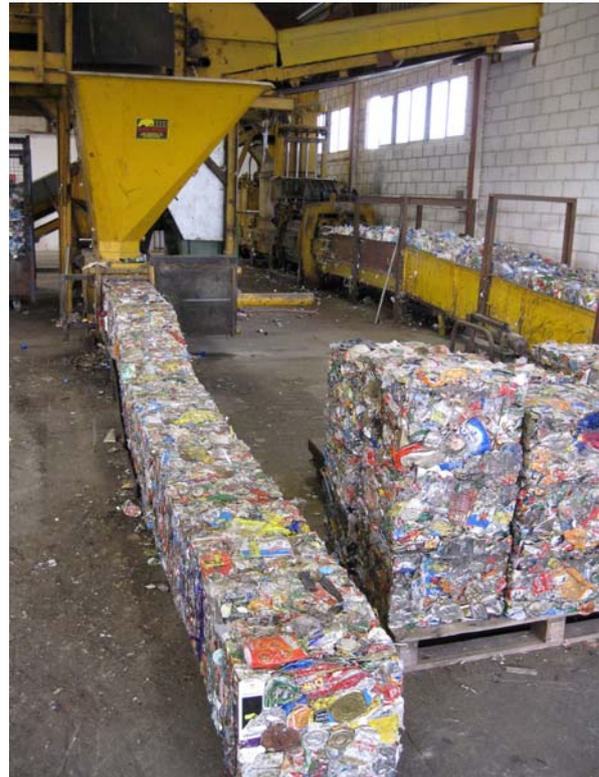
Respecto a los riesgos derivados de la operación de las prensas, todas funcionaban de forma automática, alimentándose generalmente las tolvas mediante cintas transportadoras.

La actuación del operador se limita al accionamiento de los mandos, sin tener que acceder a zonas de peligro. En principio, en las prensas se observaron mandos adecuados y dotación de pulsadores de emergencia. El funcionamiento de los pulsadores era adecuado.

Prensa de balas

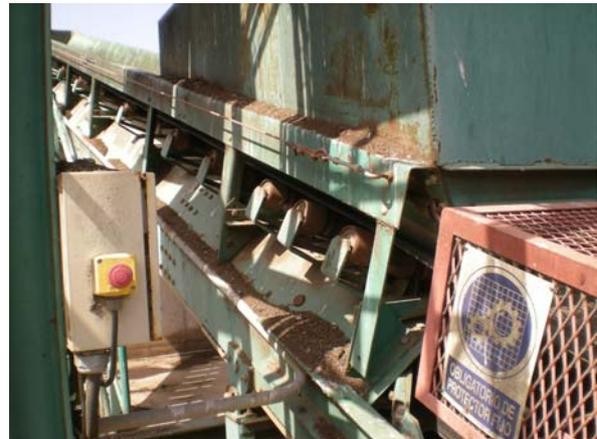
Extremo inferior de una cinta transportadora

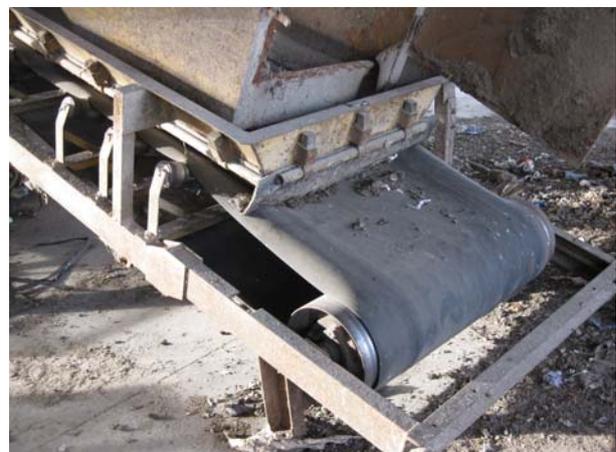
Rodillo de cinta transportadora carente de resguardo

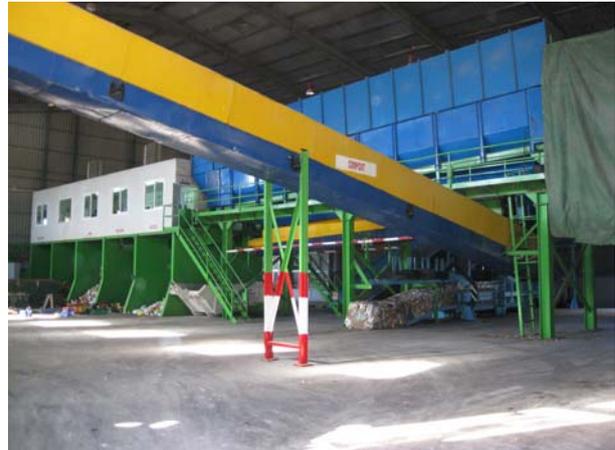
Cinta transportadora sobre zona de paso

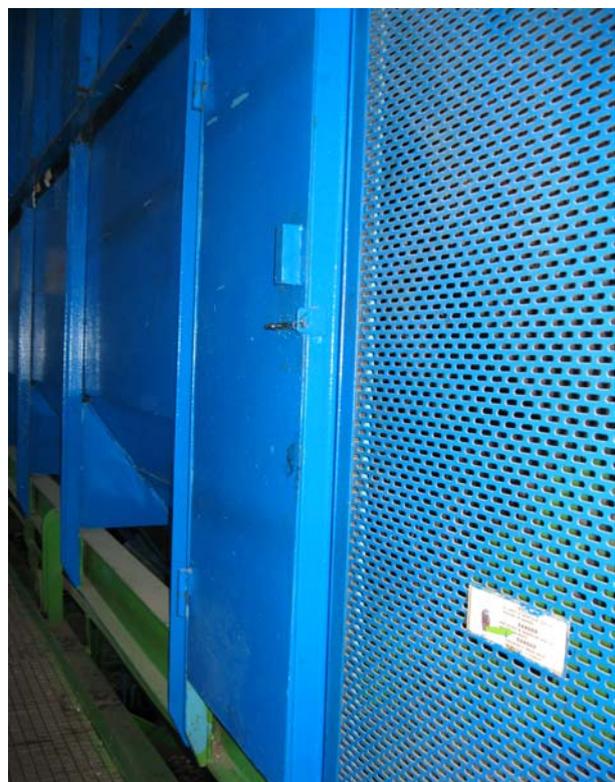
Respecto a los trommels, se ha detectado en ellos tanto el riesgo de proyección de objetos y de partículas como de contacto con elementos móviles de los mismos.

Resguardo móvil de un trommel cerrado mediante un pasador

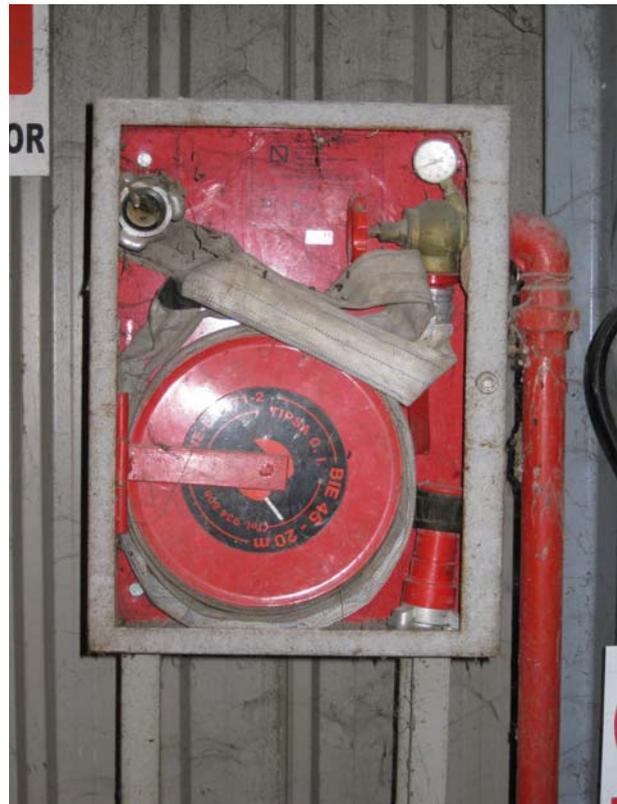
B.I.E. en mal estado

Es de reseñar que prácticamente la totalidad de los medios de lucha contra incendios inspeccionados habían sido sometidos a las revisiones prescritas por la normativa en vigor. En cambio, resulta extraño que un número significativo de las bocas de incendio equipadas presentara deficiencias externas tales como daños en las cajas y cristales rotos. Ante esta circunstancia sería aconsejable que, además de las inspecciones obligatorias, personal de la propia empresa efectuara inspecciones periódicas más frecuentes con el fin de detectar las anomalías que se producen en los medios manuales de lucha contra incendios con el fin de poder subsanarlas rápidamente.

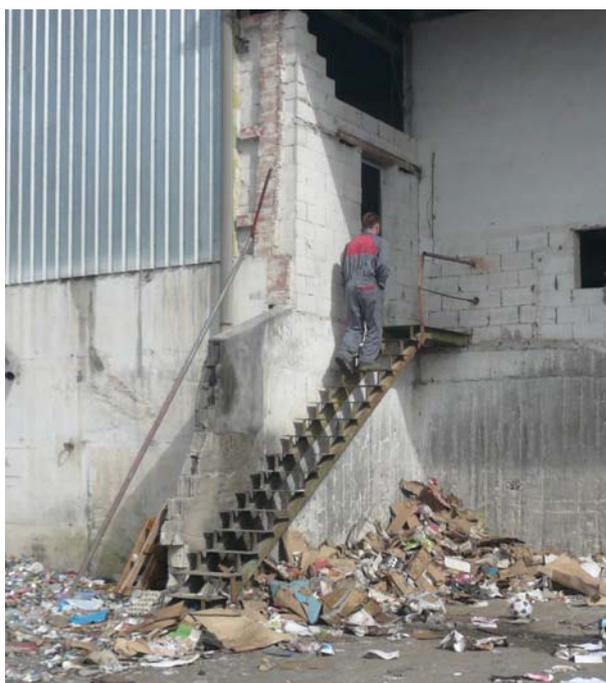
Escalera sin barandilla
