Plan de protección de especies y hábitats protegidos

Proyecto de recuperación pesquera tradicional de la
encañizada “El Ventorrillo”

REGIÓN DE MURCIA

FECHA: 02 de junio 2021

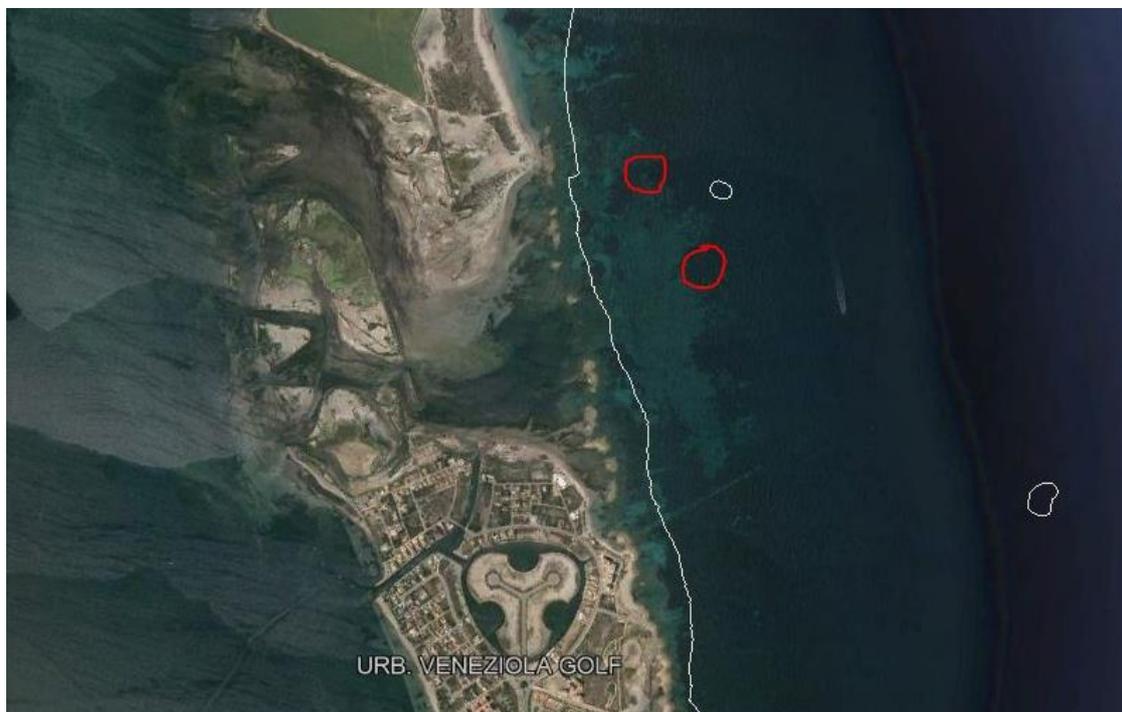
Foto 1

La elección de los puntos de muestreo se puede ver en la foto 1. Para la elección de estos puntos se utiliza el Atlas de Praderas Marinas de Murcia elaborado por el IEO (foto 2).

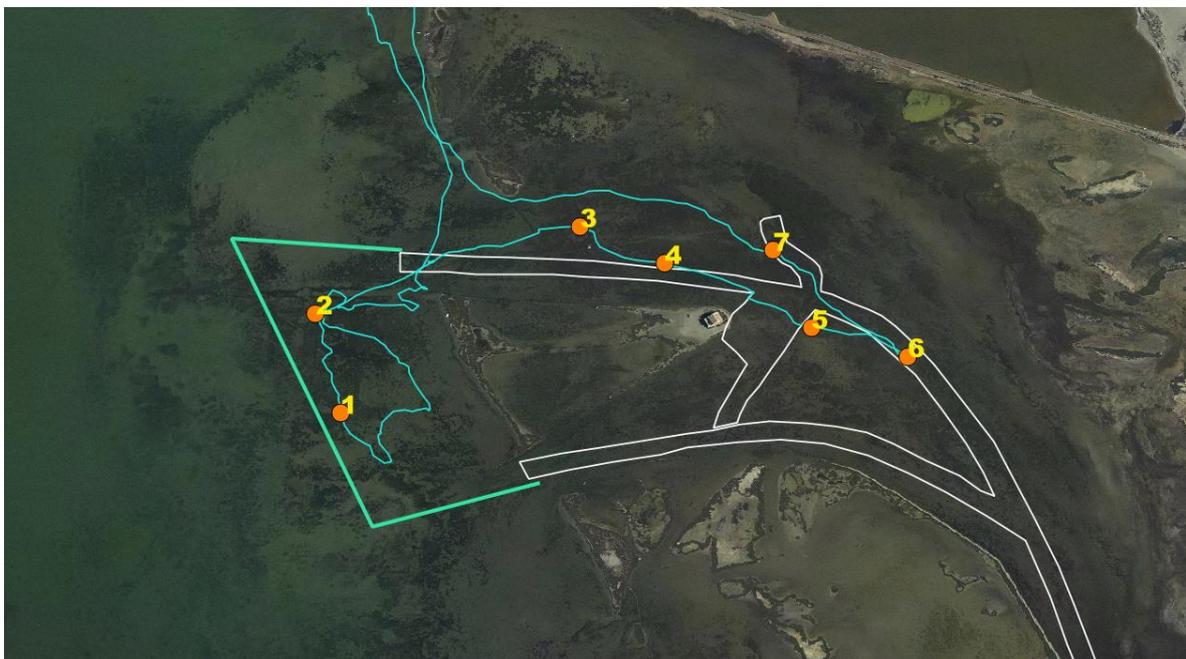
Foto 3

El día 25 de mayo de 2021 se realiza una prospección que incluye varios puntos de muestreo entre los cuales se inspeccionan los puntos 1 y 2 que se muestran en la foto 3. Estos dos puntos se encuentran dentro del perímetro de 200 m establecido en el apartado 49.3 c).

La zona de verificación de ausencia de nacra tiene muy poca profundidad (10 cm) y fondo fangoso con mucha ova (*Cladophora sp.*) y *Caulerpa prolifera*. No se localizan ejemplares. Las imágenes que se muestran a continuación corresponden a los puntos 1 (izquierda) y 2 (derecha) del mapa de la foto 3.

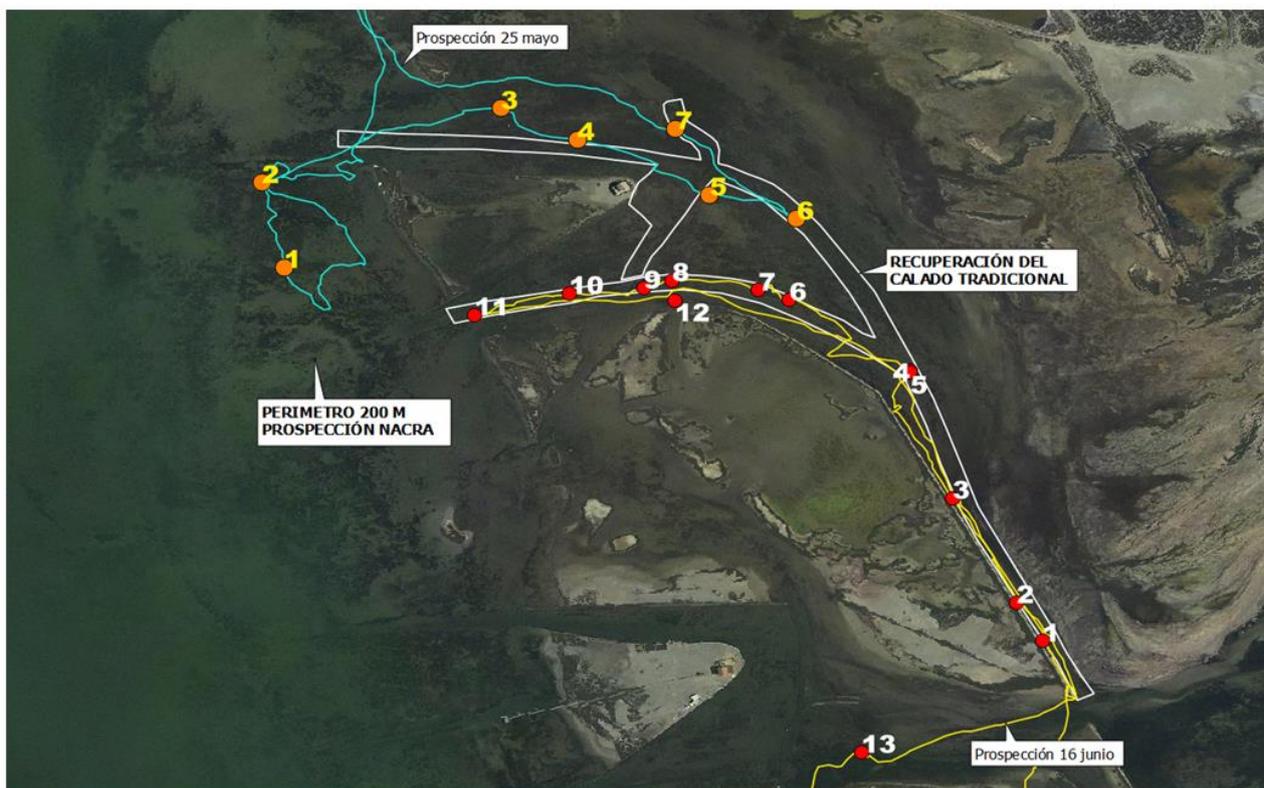
Foto 4

Durante las prospecciones realizadas los días 25 de mayo y 16 de junio (foto 4) de 2021 no se ha detectado presencia de fartet (*A. Iberus*) u otras especies de fauna marina protegida. No obstante, la “no observación” de ejemplares de esta especie parece indicar tan solo la enorme dificultad de detección de individuos, no solo por su carácter críptico sino también por lo rápido que se refugian con la menor perturbación del entorno.
