## PLAN REGIONAL DE ACCESIBILIDAD A LAS PLAYAS DE LA REGIÓN DE MURCIA

**Accesibilidad en las Playas de la Región de Murcia  
VERANO 2019**

**FAMDIF/COCEMFE-MURCIA**  
Oficina Técnica de Accesibilidad de FAMDIF|OTAF

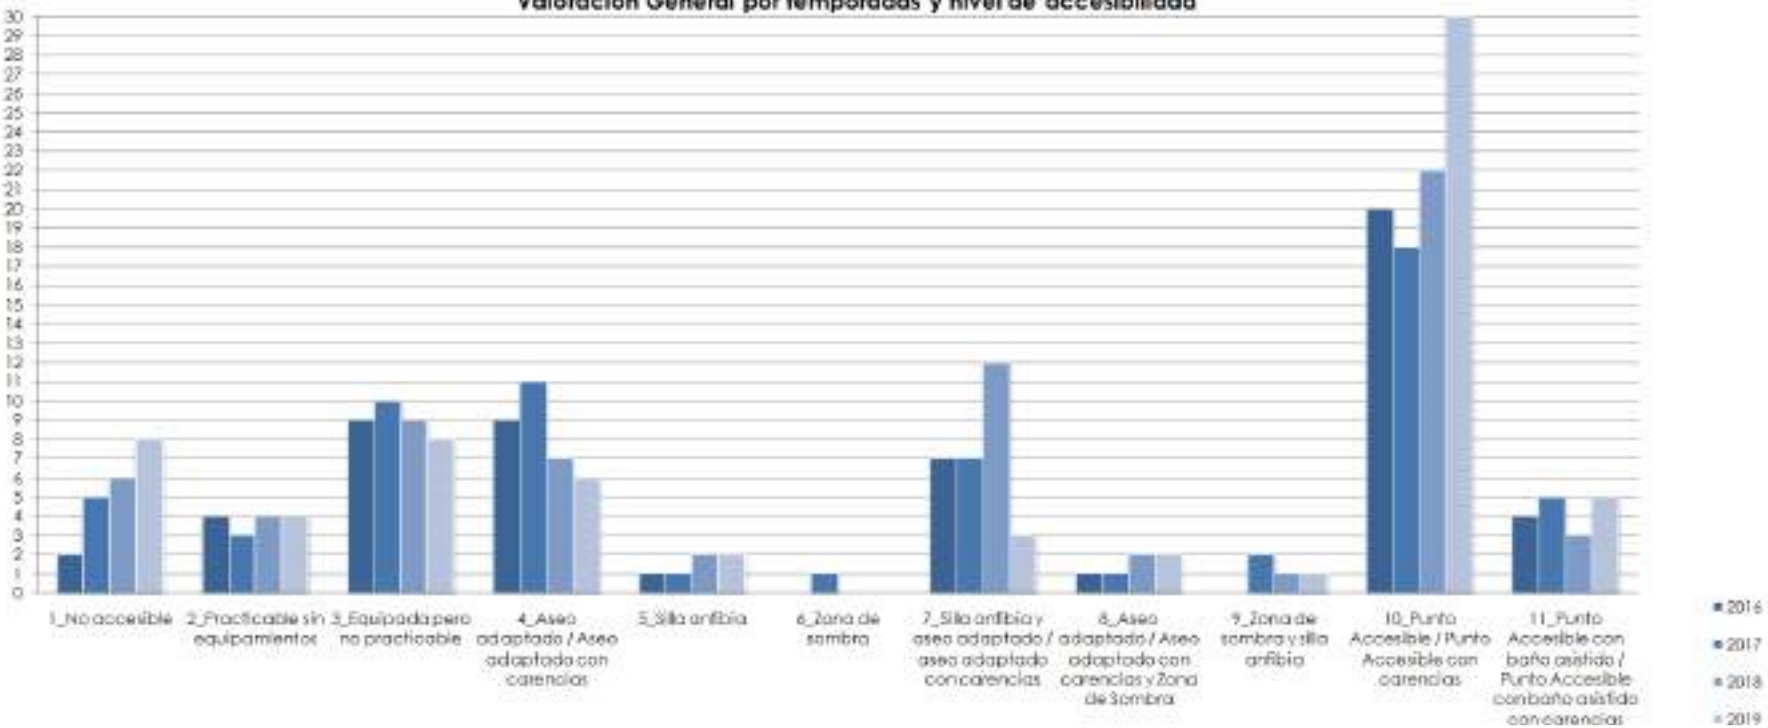
**GRÁFICO**  
**Valoración General por temporadas y nivel de accesibilidad**

La numeración de los niveles de accesibilidad se corresponde con la numeración del cuadro 2.2 Valoración General y Conclusiones.

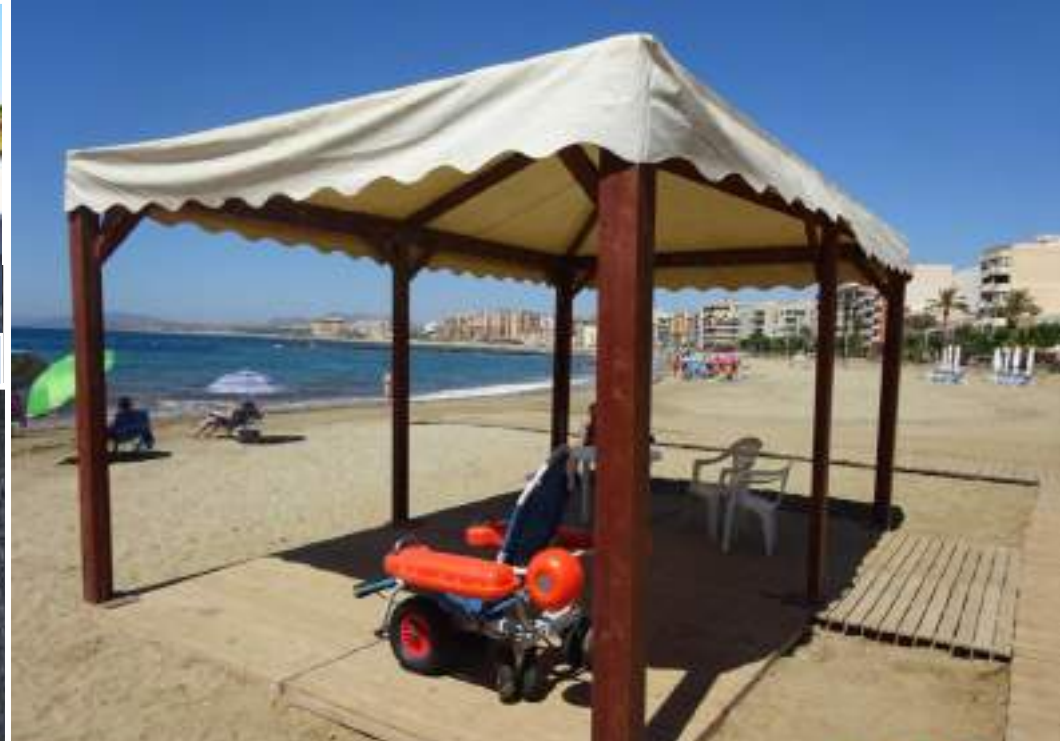
2.3 Aparcamiento

<b>4. LA COLONIA</b> Fecha visita 01/07/2019	Sí(4) Falta señalización vertical con el disco de prohibido aparcar. 3 cercanas al acceso a la playa. Dos de las plazas disponen de señalización de retirada del vehículo por la grúa si el estacionamiento es superior a 30 minutos. 1 Paseo de la Constitución	Sí Pendiente: 4,5 %	Sí, pero no alcanzan la arena húmeda y con escalón final. Anchura: 1,50 m. Conexión rampa con inicio de la pasarela con carencias	No	No	No	Si (1) Aseo modular con lavabo con pedestal y accionamiento mediante pie. Sin dimensiones para giro de silla de ruedas (1,60 x 2,35 m). Resalte en acceso: 14 cm. Falta señalización con el SIA <sup>4</sup>	Sí (1) 6 x 4 m	Sí, pero no específica para personas con discapacidad	Sí (1)	Sí (1 par)	Préstamo de silla y muletas anfibas por personal de Cruz Roja y con necesidad de acompañante para ayudar al baño	Del 29/06 al 15/09 de 11:00 h a 19:00 h	No	<b>PUNTO ACCESIBLE CON CARENCIAS</b>

Nº PRAP	Playa	Valoración General	Observaciones	Incidencias y Posibles Mejoras
<b>ÁGUILAS</b>				
4	<b>La Colonia</b>	Punto accesible con carencias	Playa accesible y equipada en un mismo punto con aseo adaptado con carencias, zona de sombra y silla y muletas anfibas.	Se distingue por los equipamientos y la cercanía entre los servicios y/o elementos. En las plazas de aparcamiento reservadas falta la señalización vertical con el disco de prohibido aparcar. La cabina de teléfono dificulta la salida del vehículo en la plaza situada próxima al punto accesible. <u>Propuesta:</u> Se propone quitar la limitación horaria de las plazas de aparcamiento reservadas. Se ha de mejorar el aseo (presenta carencias en el acceso (resalte de 12 cm), el lavabo tiene pedestal y se acciona mediante el pie y no tiene dimensiones para el giro de la silla de ruedas). Se recomienda prolongar las pasarelas hasta la arena húmeda y cuidar las conexiones de los tramos del itinerario peatonal. <u>Cambios respecto 2018:</u> La rampa inaccesible de acceso al aseo se ha eliminado, pero no se ha resuelto el desnivel existente de un modo que cumpla la normativa.

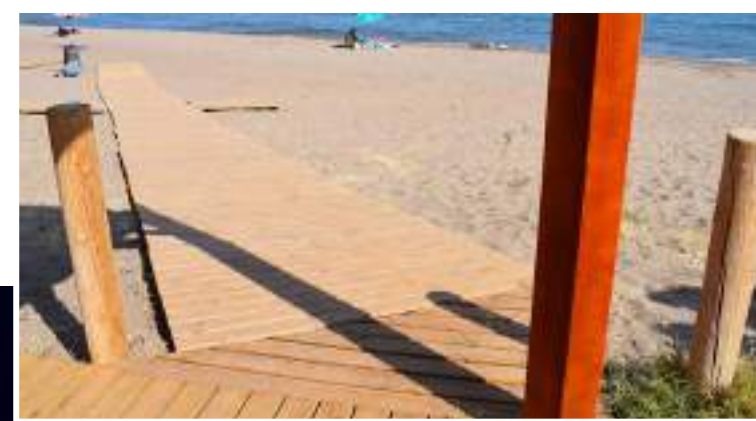
4 Pasarela

Nº PRAP	Playa	Valoración General	Observaciones	Incidencias y Posibles Mejoras
<b>LORCA</b>				
9	<b>Calnegre</b>	Punto accesible con carencias	Playa accesible con aseo adaptado con carencias, pasarelas y silla anfibia y zona de sombra.	<p>Posee plaza de aparcamiento reservada, hay 3 zonas señalizadas con el SIA y rotuladas con el SIA.</p> <p><u>Propuesta:</u> Se ha de mejorar el aseo (no se puede realizar la transferencia lateral al inodoro). Se recomienda prolongar las pasarelas hasta la arena húmeda y cuidar las conexiones de los tramos del itinerario peatonal.</p> <p><u>Mejoras respecto 2018:</u> se ha mejorado el acceso y se han ampliado las pasarelas en tres puntos de acceso con mesetas intermedias. También se ha instalado la zona de sombra y mejorado la señalización de las plazas de aparcamiento.</p>
10	<b>Puntas de Calnegre</b>	Equipada pero no practicable	Playa de naturaleza de grava y arena, equipada con aseo adaptado con carencias y silla anfibia.	<p>No posee plaza de aparcamiento reservada.</p> <p>Se ha de mejorar el aseo (no tiene dimensiones para el giro de la silla de ruedas).</p> <p>La inexistencia de las pasarelas impide su uso por personas con movilidad reducida. La zona donde se ubican las el aseo adaptado está muy separada del puesto de vigilancia donde se ubica la silla anfibia.</p> <p><u>Cambios respecto 2018:</u> se han eliminado las pasarelas existentes en 2018.</p>

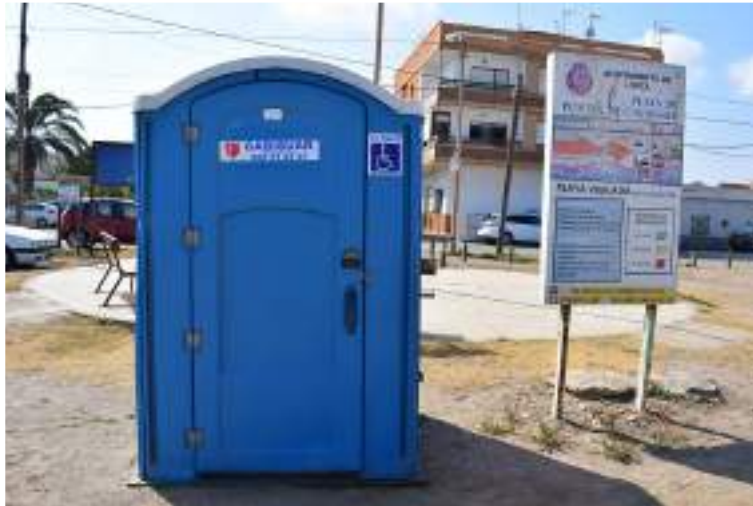
2 Aseo

<b>10. PUNTAS DE CALNEGRE</b> Fecha visita 02/07/2019	No	No es necesaria	No	No	No	No	Sí (1) Cabina de aseo químico. Sin dimensiones para giro de silla de ruedas (1,40 x 1,45 m). Separación entre barras de apoyo: 77 cm. Dispone de gel hidroalcohol	No	Sí, pero no específica para personas con discapacidad	Sí (1)	No	Préstamo de silla anfibia por personal específico de Protección civil con necesidad de acompañante para ayudar al baño.	Del 30/06 al 01/09 de 11:00 a 20:00 h	No	<b>EQUIPADA PERO NO PRACTICABLE</b>

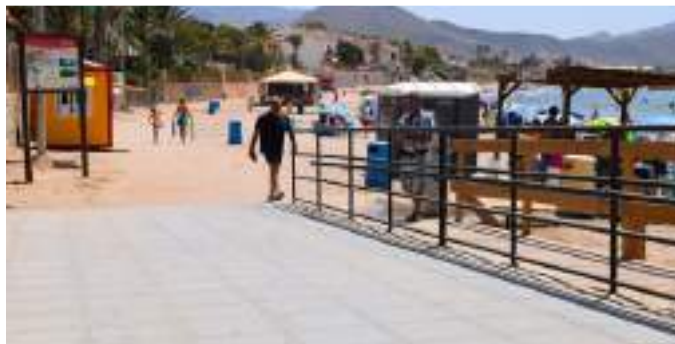
5 Rampa de acceso

19. ISLA PLANA Fecha visita 10/07/2019	Sí (1) Acceso a la playa. Falta señalización vertical de plaza reservada con el SIA <sup>18</sup>	Sí Pendiente: 6 %	Sí Anchura: 2,00 m. El encuentro de la rampa con la pasarela de madera se produce en un plano inclinado	No	No	No	Sí (1) Cabina de aseo químico (1,50 x 2,00 m). Anchura libre de puerta: 80 cm. Permite el giro de la silla de ruedas. Sin lavabo (dispensador de gel hidroalcohol)	Sí (1) 3 x 3 m	Sí, pero no específica para personas con discapacidad	Sí (1)	No	Préstamo de silla anfibia por personal de vigilancia y salvamento con necesidad de acompañante para ayudar al baño	Del 29/06 al 01/09. De 11:00h a 20:00 h	No	<b>PUNTO ACCESIBLE CON CARENCIAS</b>

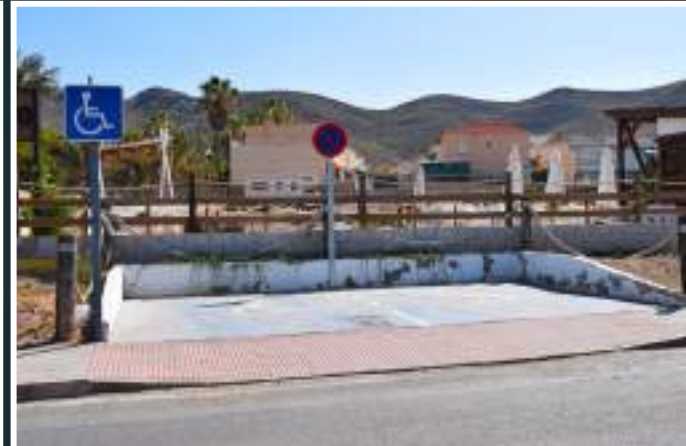
2 Aparcamiento

20. SAN GINÉS Fecha visita 10/07/2019	Sí (2) Alejadas del punto accesible	No es necesaria	Sí Anchura: 1,50 m	No	No. Existe un módulo que sirve de almacén para las ayudas técnicas y el equipamiento accesible. Acceso en rampa de 10,5 % de pendiente y resalte de 5 cm.	Sí (1) Dispone de asiento y mecanismo de accionamiento a una altura adecuada	Sí (1) Próximo al acceso a la playa. Dimensiones: 1,90 x 1,90 m. Excesiva separación entre barras: 0,92 m	Sí (1) 3 x 3 m	Sí, pero no específica para personas con discapacidad	Sí (1) (*) Previsión: silla anfibia adicional	No	Préstamo de silla por personal específico con servicio de asistencia al baño. Dotada de enfermero	Del 10/07 al 08/09 Miércoles, viernes, sábado y domingo. De 11:00 h a 20:00 h	No	<b>PUNTO ACCESIBLE CON CARENCIAS CON BAÑO ASISTIDO</b>

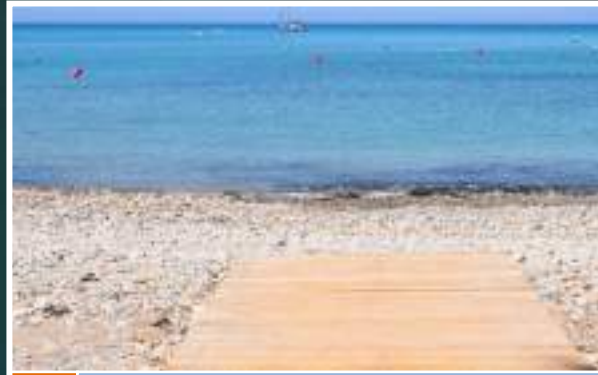
4 Pasarela

21. LA AZOHÍA (El Cuartel) Fecha visita 10/07/2019	Sí (1)	No es necesaria	Sí, pero no alcanzan la arena húmeda. Anchura: 1,50 m	No	No	No	Sí (1) Acceso mediante pasarela desde el paseo marítimo. No conectada a la pasarela de acceso a la playa. Dimensiones: 1,90 x 1,90 m. Excesiva separación entre barras: 0,85 m	Sí (1) 3 x 3 m	Sí, pero no específica para personas con discapacidad	Sí (1)	No	Préstamo de silla anfibia por personal de vigilancia y salvamento con necesidad de acompañante para ayudar al baño	Del 29/06 al 01/09 De 11:00 h a 20:00 h	No	<b>PUNTO ACCESIBLE CON CARENCIAS</b>

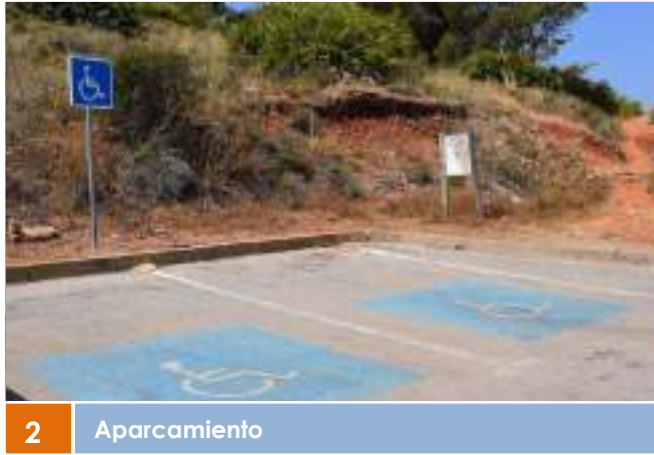
2 Aparcamiento

Nº PRAP	Playa	Valoración General	Observaciones	Incidencias y Posibles Mejoras
<b>LA UNIÓN</b>				
24	<b>El Lastre</b>	Equipada con silla anfibia	Playa con plazas reservadas, silla y muletas anfibias.	<u>Propuesta:</u> No dispone de cabina de aseo químico que reúna las condiciones de aseo adaptado. Convendría colocar un aseo adaptado y zona de sombra. Existe una gran distancia entre el acceso a la playa mediante rampa y el puesto de protección civil. <u>Respecto al año 2018,</u> Se ha eliminado la señalización vertical de prohibido aparcar en las plazas reservadas.

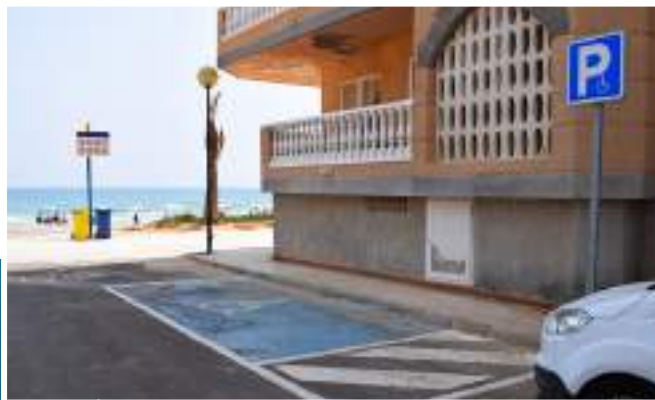
2.1 Aparcamiento

<b>31. EL PEDRUCHO (L7-L8)</b> Fecha visita 05/07/2019	Sí (2) Acceso por Urbanización Castillo de Mar y conexión por calzada Falta señalización vertical con el disco de prohibido aparcar	Sí. Rampas repartidas a lo largo del paseo. En Lima 6 rampa de acceso: Pendiente media 10,5%. Anchura: 1,35 m	Sí. Diversos puntos de acceso desde rampas. No alcanzan arena húmeda Bordes laterales de la pasarela de madera señalizados y contrastados cromáticamente	No	No	No	No	No	Sí, pero no específica para personas con discapacidad	Sí (1)	No	--	En L7 Del 01/07 al 31/08 de 11:00 h a 20:00 h En L8 Del 16/06 al 15/09 de 11:00 h a 20:00 h	No	<b>EQUIPADA CON SILLA ANFIBIA</b>
<b>EL ARENAL (L9-L10)</b> Fecha visita 05/07/2019 11/07/2019	Sí (2) Junto al acceso a la playa. Sin señalización vertical de prohibido aparcar	No es necesaria	Sí. No alcanzan arena húmeda. Bordes laterales de la pasarela de madera señalizados y contrastados cromáticamente. Sin continuidad en el itinerario	No	No	No	No	No	Sí, pero no específica para personas con discapacidad	No	No	--		No	<b>PRACTICABLE SIN EQUIPAMIENTOS</b>

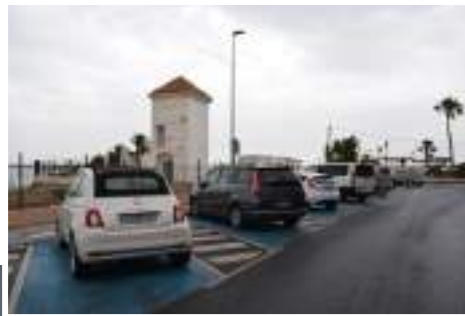
2 Aparcamiento

<b>51. VILLANANITOS</b> Fecha visita 08/07/2019	Sí (14) 5 Próximas al acceso a la playa. Falta señalización vertical con el disco de prohibido aparcar. Además, sólo hay una señal con el disco de plaza reservada. Compartidas con la Playa de la Mota. Hay (9) plazas en calles cercanas al paseo marítimo	Vado de acceso a paseo de pendiente excesiva. Rampa de acceso a la playa pendiente: 9 %	Sí. Anchura: 2,00 m Bordes laterales de la pasarela de madera señalizados y contrastados cromáticamente	Se han colocado 5 tramos de pasarelas de hormigón (2,40 x 1,00 m) y el tramo final de diferente textura (punta de diamante) hasta la zona de arena húmeda	Sí (1) Módulo que dispone de camilla (altura rebajada a 55 cm) y grúa y sirve de almacén para las ayudas técnicas y el equipamiento accesible. Rampa de acceso con pendiente 7 % y rebaje del perfil de la puerta de acceso	No	Sí (1) Cabina de aseo químico sin dimensiones para giro de silla de ruedas	Sí (2) Falta rótulo de zona reservada	Sí Especifica para personas mayores y/o personas con movilidad reducida. Cuenta con zona de baño adaptada (toldo, pasamanos de acceso al agua y butacas en el interior del agua)	Sí (2)	Sí (4 pares)	Préstamo de silla y muletas anfibia por personal específico de Protección civil con necesidad de acompañante para ayudar al baño	Del 01/07 al 15/09, ambos inclusive. De 12:00 h a 19:00 h	No	<b>PUNTO ACCESIBLE CON CARENCIAS</b>

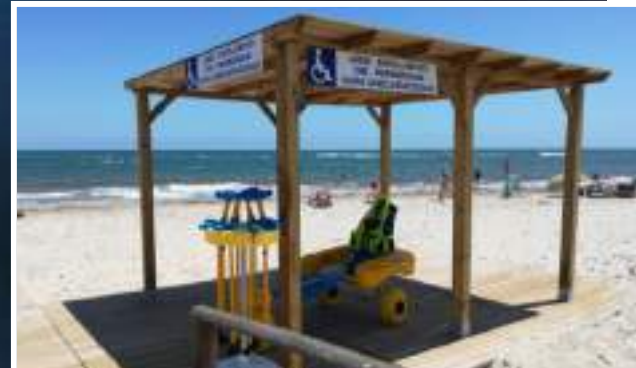
5 Zona de sombra y silla anfibia
