**PREMIOS DE LA
CALIDAD EN LA
EDIFICACIÓN DE
LA REGIÓN
DE MURCIA
2008**

INTRODUCCIÓN

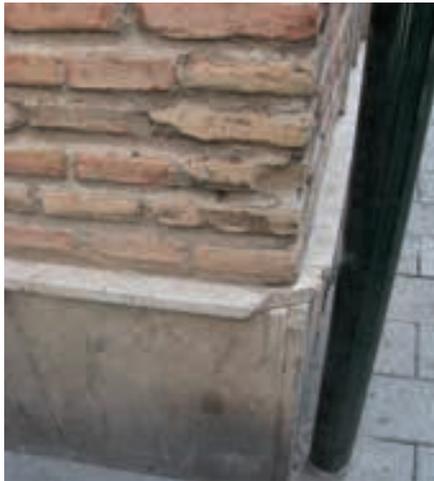
FOTO 12

Fábrica vista

La erosión es, de los tipos de degradación del material, el más complejo de evitar. Esto se debe a que afecta a las zonas más expuestas de la envolvente del edificio.

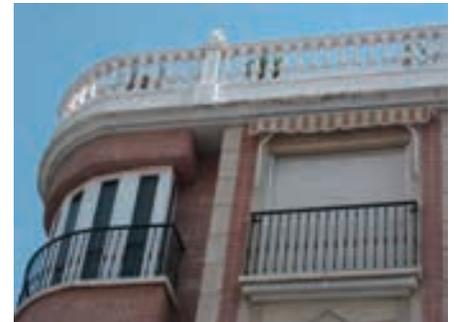
FOTO 14

ENLUCIDO DE YESO

En la mayoría de los casos, la disgregación ha afectado a revestimientos continuos, principalmente la pintura sobre revoco. La causa más extendida es el inadecuado mantenimiento, totalmente incompatible con los requerimientos de esta solución de fachada: reposición periódica, por la corta vida útil de la pintura, como se observa en las fotos 14 y 15.

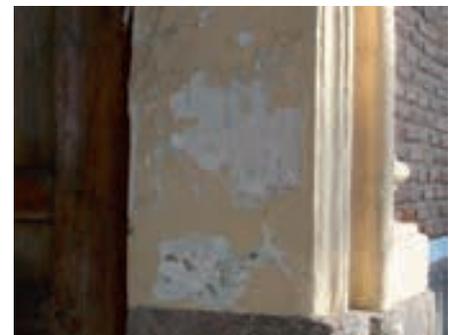
FOTO 15

Revestimiento continuo: pintura

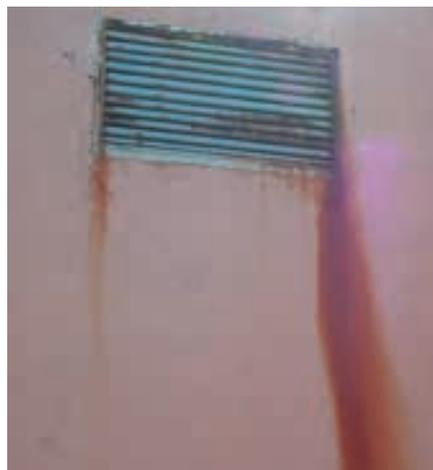
FOTO 17

Rejilla metálica

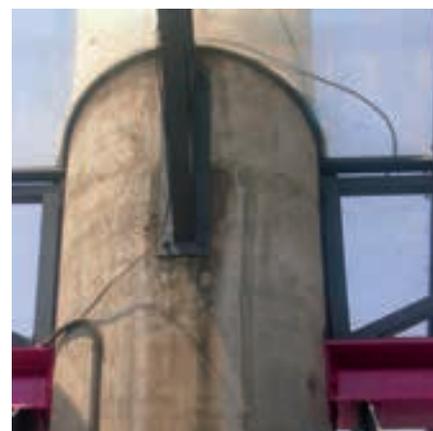
FOTO 18

Pilar de hormigón

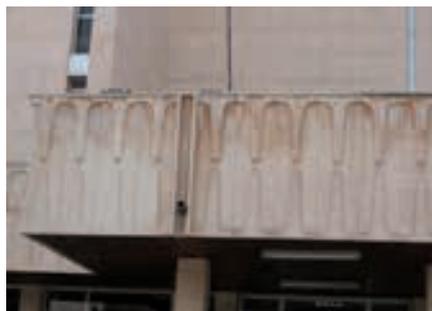
FOTO 20

Piedra artificial

- En la foto 20 se observa el ensuciamiento del aplacado de piedra artificial, principal patología que afecta a este material, en la mayoría de los casos debido a un insuficiente mantenimiento que requiere una limpieza periódica, por ser un material poroso y estar situado normalmente en zonas de elevada contaminación ambiental.

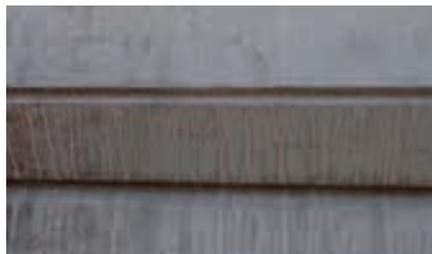
FOTO 21

Piedra natural

- Problemas de diseño en ciertos detalles constructivos. Ocurre en la foto 21, en la que se produce una discontinuidad en el paramento, dando lugar a un plano inclinado donde el agua discurre por la superficie del paramento.

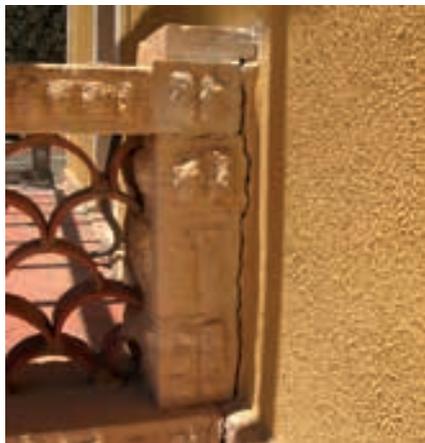
SOLUCIÓN CONSTRUCTIVA AFECTADA FOTO 23

Piedra natural

En el caso de la foto 23, la grieta se ha producido por una incorrecta unión entre la balaustrada y el paramento vertical, posiblemente ocasionada por un movimiento diferencial entre ambos elementos.

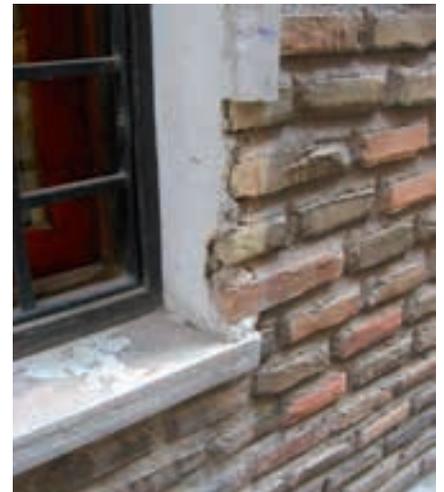
SOLUCIÓN CONSTRUCTIVA AFECTADA FOTO 25

Moldura de yeso

El desprendimiento de una parte de la moldura que forma la jamba puede ser debido a la baja adherencia del yeso a las piezas cerámicas debida a una inadecuada composición, que, unido a factores climatológicos (viento y lluvia), provocan la erosión en esta zona debilitada.

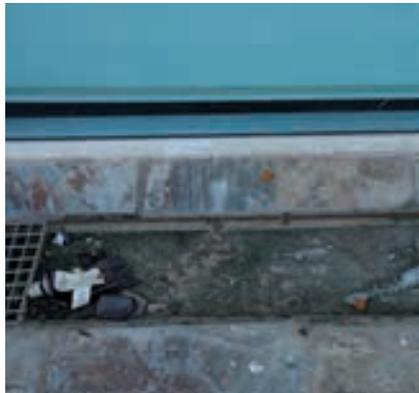
FOTO 30

Rejilla metálica

La suciedad observada en ambas fotos 30 y 31 se debe a un descuidado mantenimiento del entorno de los edificios y sus cubiertas, que requieren una revisión y limpieza periódicas. La acumulación de suciedad puede obstruir los sumideros y bajantes y provocar inundaciones que den lugar a filtraciones de humedad a través del forjado de cubierta.
