**PROYECTO DE REHABILITACIÓN CON MANGA DE CURADO  
ULTRAVIOLETA DEL COLECTOR DE SANEAMIENTO EN  
CALLE CONDESA - LOS ALCÁZARES - MURCIA**

JULIO 2018

PROYECTO DE REHABILITACIÓN CON MANGA DE  
CURADO ULTRAVIOLETA DEL COLECTOR DE  
SANEAMIENTO EN CALLE CONDESA  
LOS ALCÁZARES - MURCIA

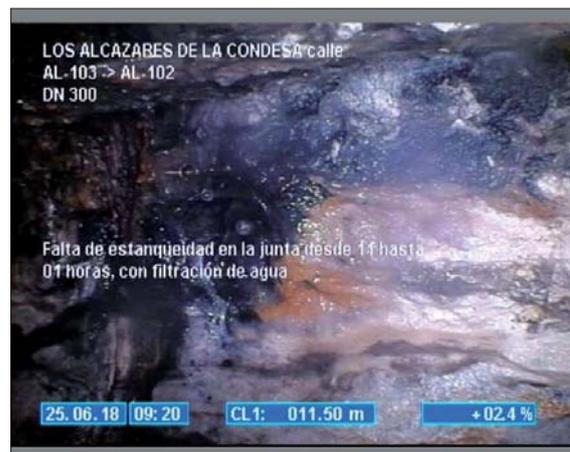
Foto: 1\_5A, MPEG #: 250618\_1, 00:03:14  
11,5m, Falta de estanqueidad en la junta desde 11 hasta 01 horas, con filtración de agua

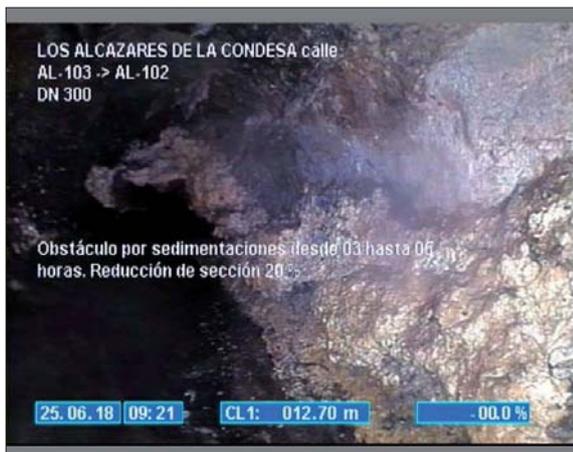
Foto: 1\_6A, MPEG #: 250618\_1, 00:03:14  
 12,7m, Obstáculo por sedimentaciones desde 03 hasta 05 horas. Reducción de sección 20 %

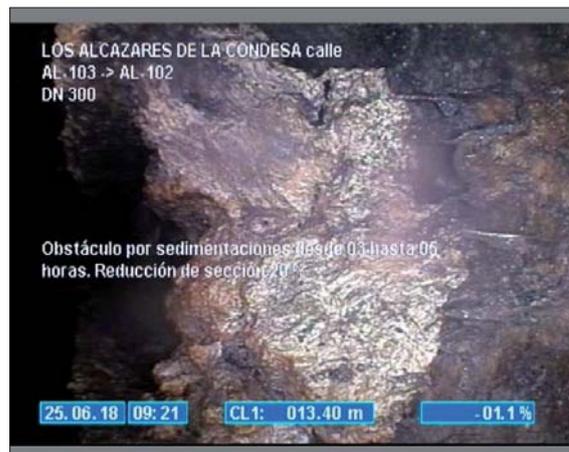
Foto: 1\_6B, MPEG #: 250618\_1, 00:03:14  
 12,7m, Obstáculo por sedimentaciones desde 03 hasta 05 horas. Reducción de sección 20 %

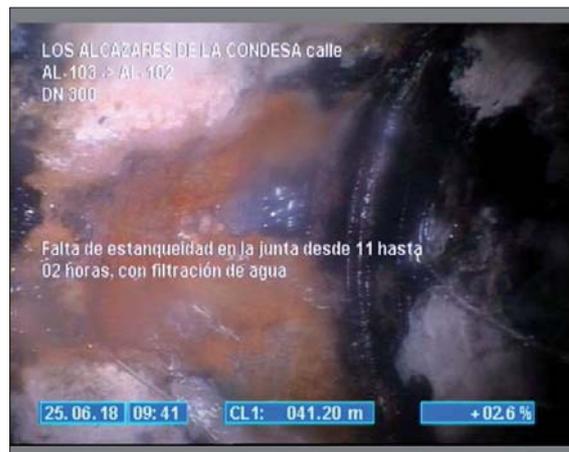
Foto: 1\_14A, MPEG #: 250618\_1, 00:10:00  
41,2m, Falta de estanqueidad en la junta desde 11 hasta 02 horas, con filtración de agua

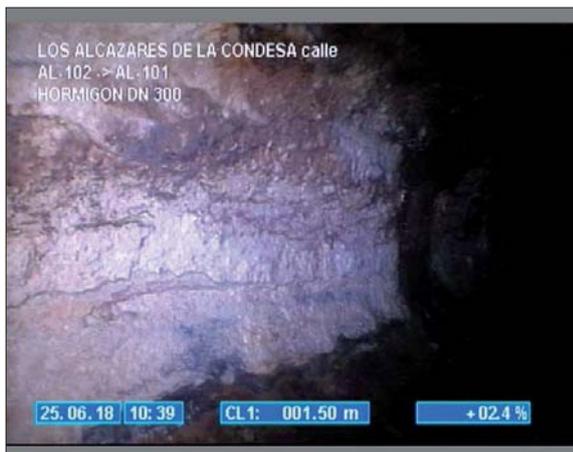
Foto: 2\_2A, MPEG #: 250618\_1, 00:00:14  
1,5m, Obstáculo por incrustaciones desde 10 hasta 02 horas.  
Reducción de sección 10 %

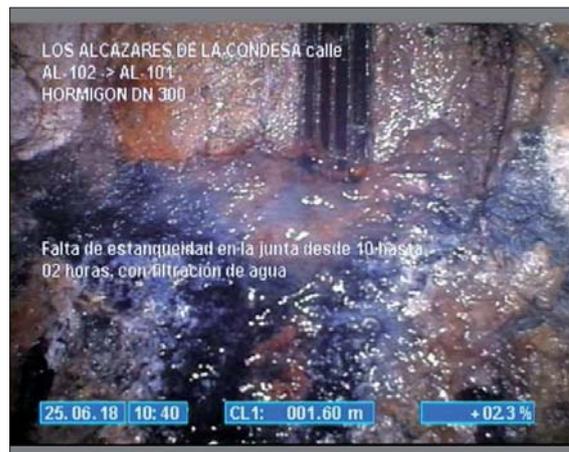
Foto: 2\_3A, MPEG #: 250618\_1, 00:00:53  
1,6m, Falta de estanqueidad en la junta desde 10 hasta 02 horas, con filtración de agua

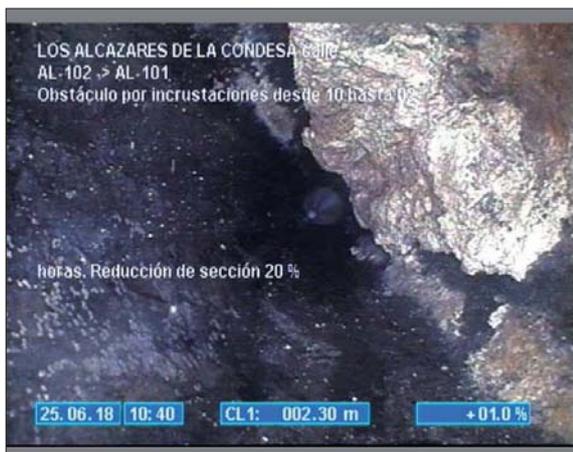
Foto: 2\_4A, MPEG #: 250618\_1, 00:01:13  
2,3m, Obstáculo por incrustaciones desde 10 hasta 02 horas.  
Reducción de sección 50%

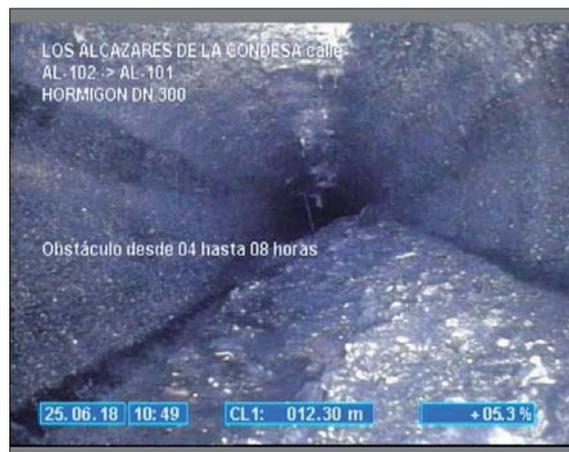
Foto: 2\_5A, MPEG #: 250618\_1, 00:03:59  
12,3m, Obstáculo desde 04 hasta 08 horas

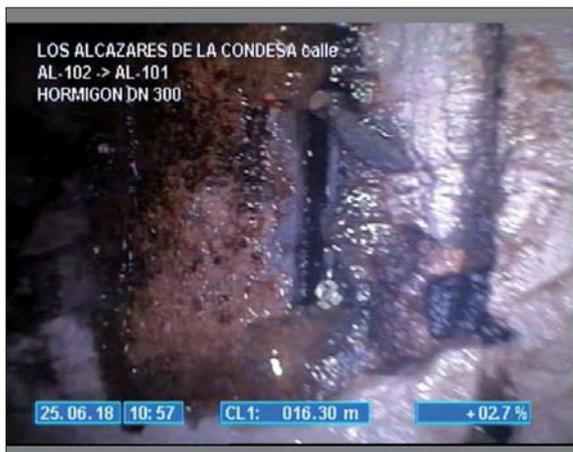
Foto: 2\_6A, MPEG #: 250618\_1, 00:04:48  
 16,3m, Falta de estanqueidad en la junta desde 11 hasta 01 horas, con filtración de agua

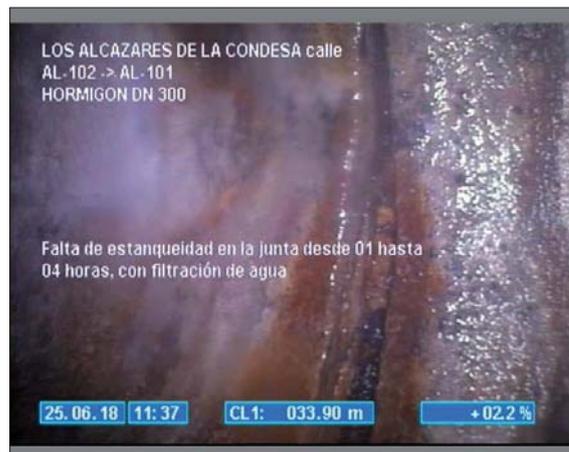
Foto: 2\_7A, MPEG #: 250618\_1, 00:08:54  
 33,9m, Falta de estanqueidad en la junta desde 01 hasta 04 horas, con filtración de agua

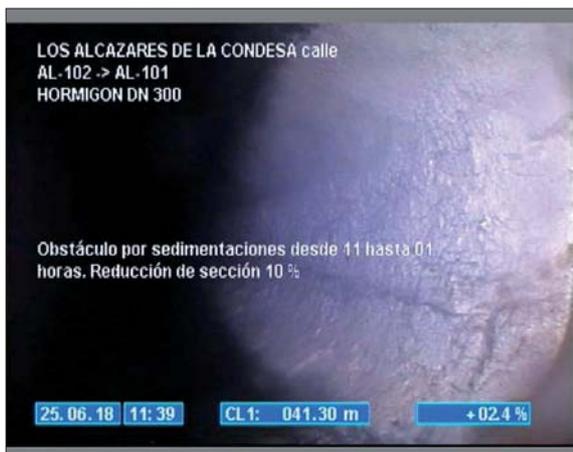
Foto: 2\_8A, MPEG #: 250618\_1, 00:10:25  
 41,3m, Obstáculo por sedimentaciones desde 11 hasta 01 horas. Reducción de sección 10 %

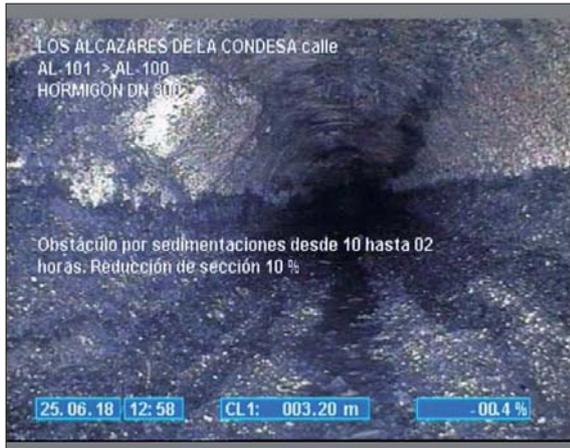
Foto: 4\_2A, MPEG #: 250618\_1, 00:00:22  
3,2m, Obstáculo por sedimentaciones desde 10 hasta 02 horas. Reducción de sección 10 %

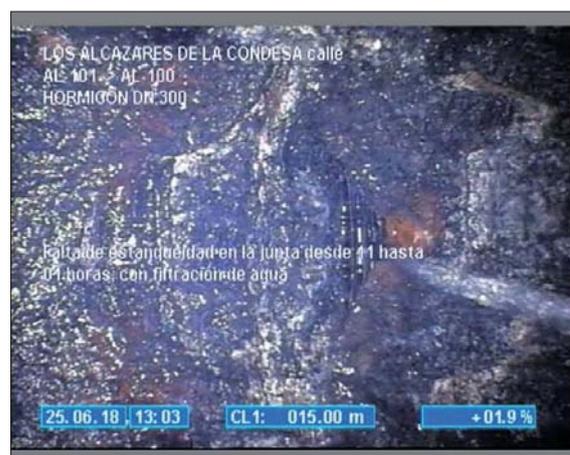
Foto: 4\_8A, MPEG #: 250618\_1, 00:03:20  
15m, Falta de estanqueidad en la junta desde 11 hasta 01 horas, con filtración de agua

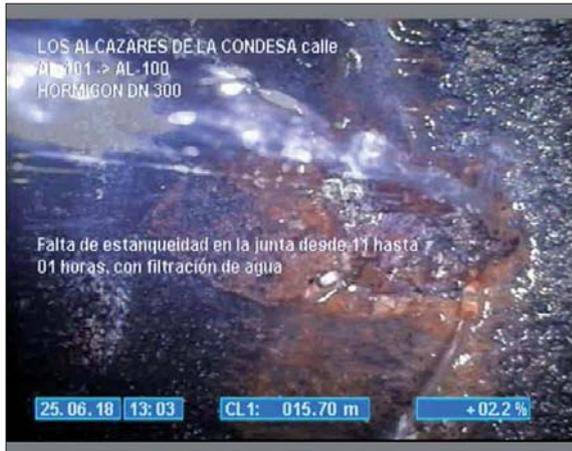
Foto: 4\_9A, MPEG #: 250618\_1, 00:04:00  
15,7m, Falta de estanqueidad en la junta desde 11 hasta 01 horas, con filtración de agua

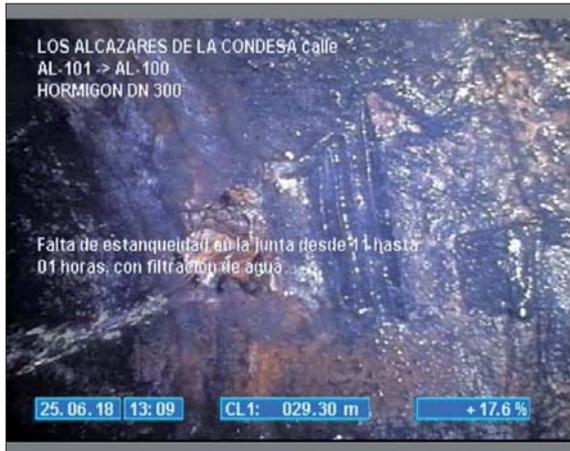
Foto: 4\_16A, MPEG #: 250618\_1, 00:07:37  
29,3m, Falta de estanqueidad en la junta desde 11 hasta 01 horas, con filtración de agua

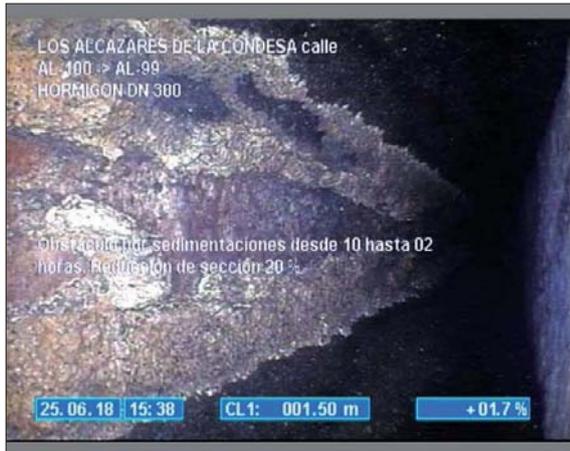
Foto: 5\_2A, MPEG #: 250618\_1, 00:00:05  
1,5m, Obstáculo por sedimentaciones desde 10 hasta 02 horas. Reducción de sección 20 %

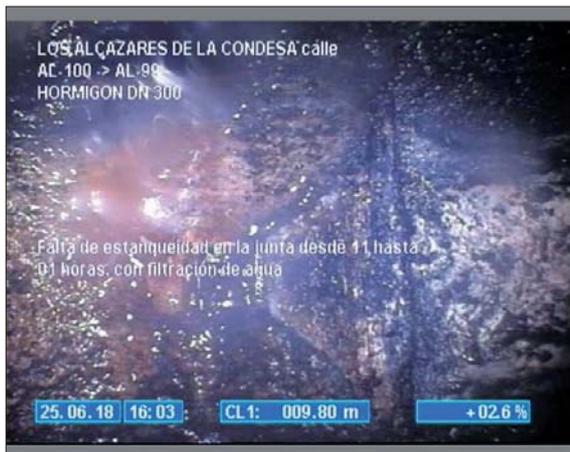
Foto: 5\_4A, MPEG #: 250618\_1, 00:02:20  
9,8m, Falta de estanqueidad en la junta desde 11 hasta 01 horas, con filtración de agua

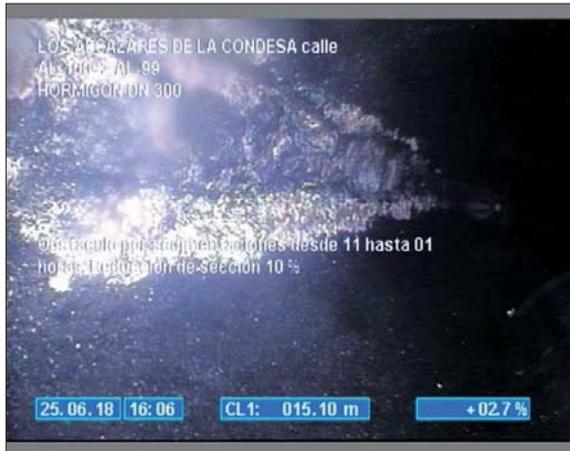
Foto: 5\_6A, MPEG #: 250618\_1, 00:03:24  
15,1m, Obstáculo por sedimentaciones desde 11 hasta 01 horas. Reducción de sección 10 %

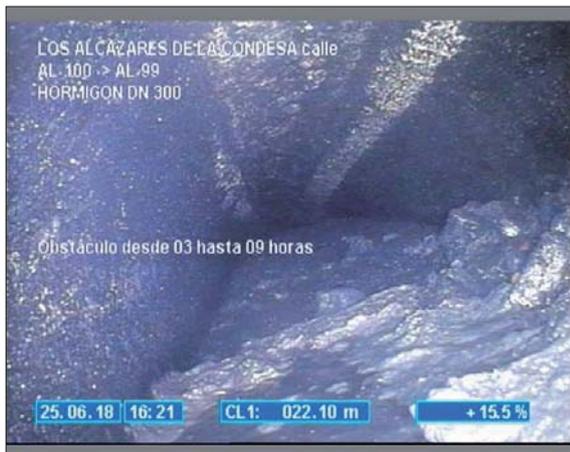
Foto: 5\_7B, MPEG #: 250618\_1, 00:03:54  
22,1m, Obstáculo desde 03 hasta 09 horas

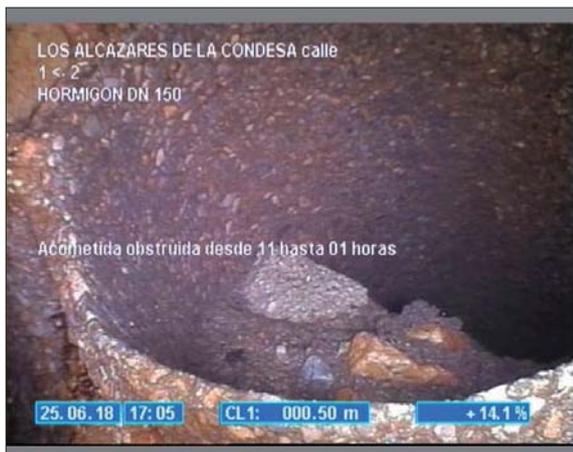
Foto: 6\_2A, MPEG #: 250618\_1, 00:00:16  
 0,5m, Acometida obstruida desde 11 hasta 01 horas

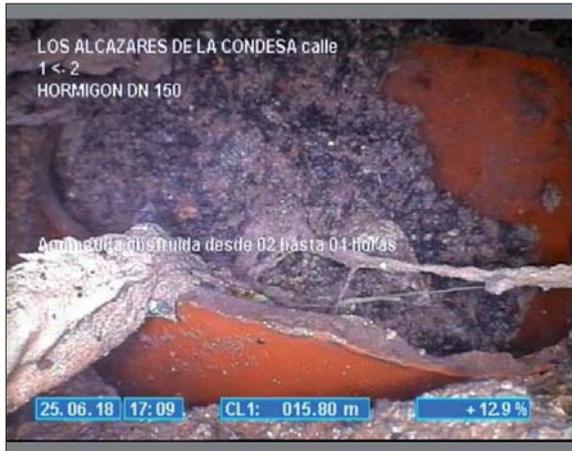
Foto: 6\_6A, MPEG #: 250618\_1, 00:03:23  
15,8m, Acometida obstruida desde 02 hasta 04 horas

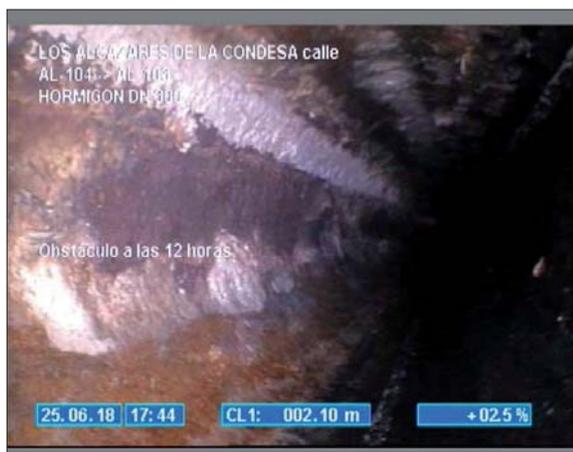
Foto: 7\_2A, MPEG #: 250618\_1, 00:00:20  
2,1m, Obstáculo a las 12 horas

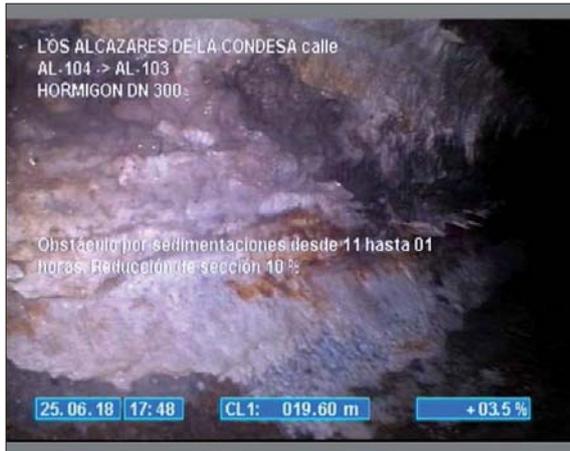
Foto: 7\_6A, MPEG #: 250618\_1, 00:03:08  
19,6m, Obstáculo por sedimentaciones desde 11 hasta 01 horas. Reducción de sección 10 %
