INFORME DE INSPECCIÓN DE ESTRUCTURA

CEIP HNOS. SAN ISIDORO Y SANTA FLORENTINA. CASA DEL NIÑO

PETICIONARIO: DIRECCIÓN GRAL. DE CENTROS EDUCATIVOS. CARM

N/REF.: I-17/28451

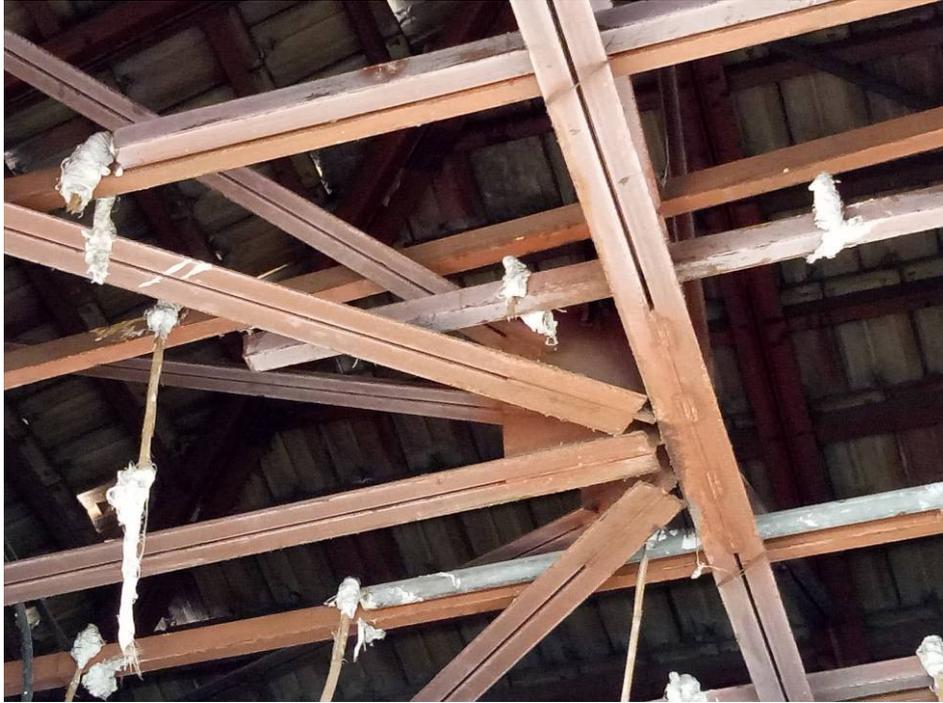
Encuentro de las cerchas tipo 2 y 3 con la cercha tipo 1.

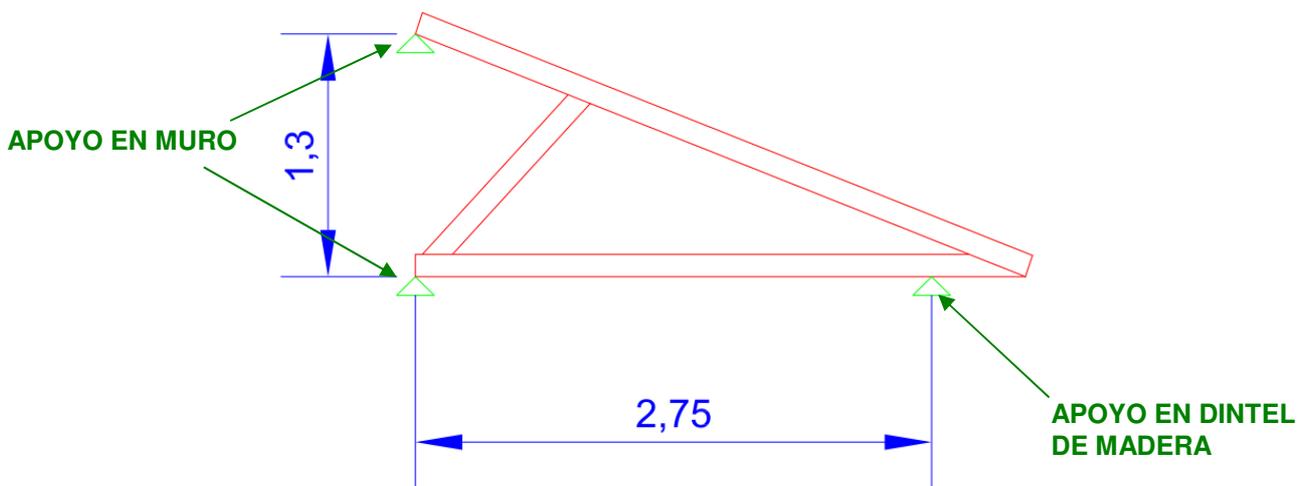
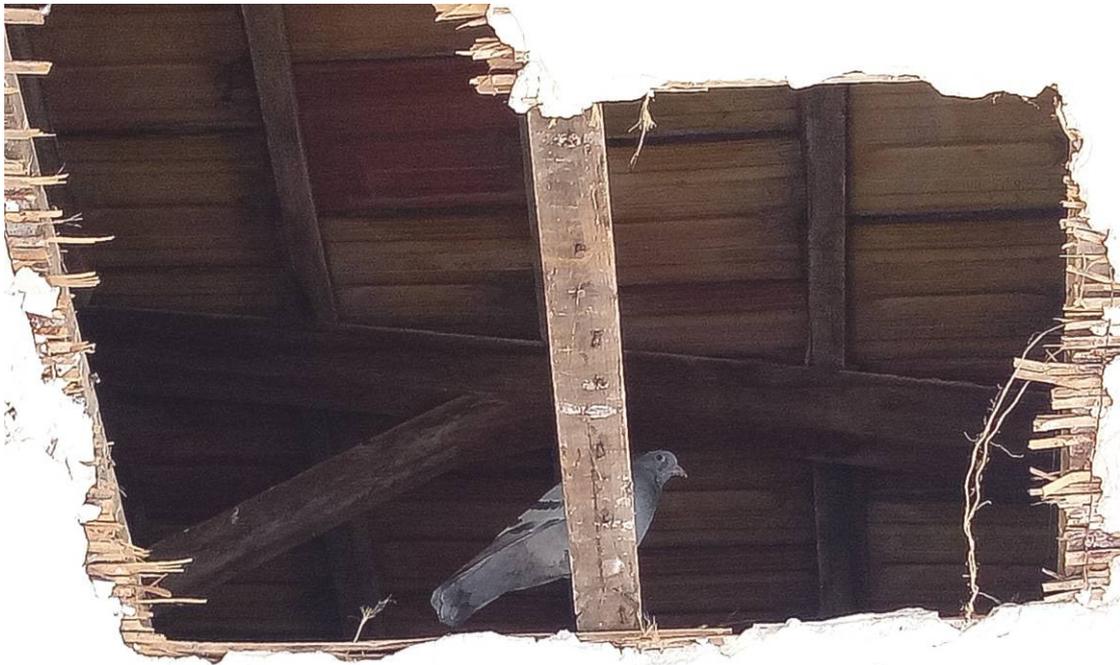
Vista de los elementos de la cubierta del porche, se observa la cercha y las correas de madera sobre las que asientan las tejas planas cerámicas.

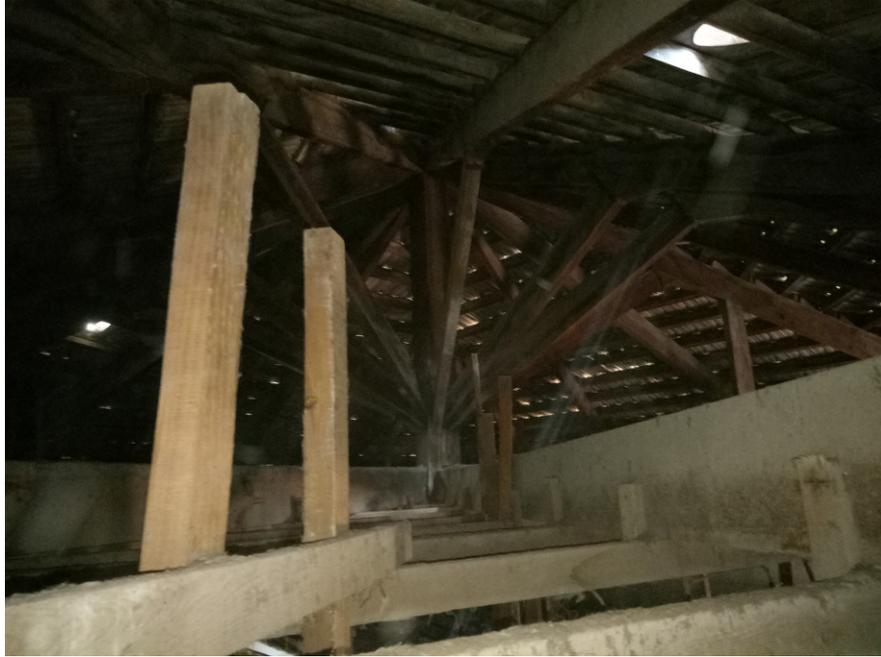
Vista de los elementos centrales de la cubierta.

En las fotografías anteriores se observa que el estado de conservación de los herrajes metálicos de conexión de los tablones es aceptable.

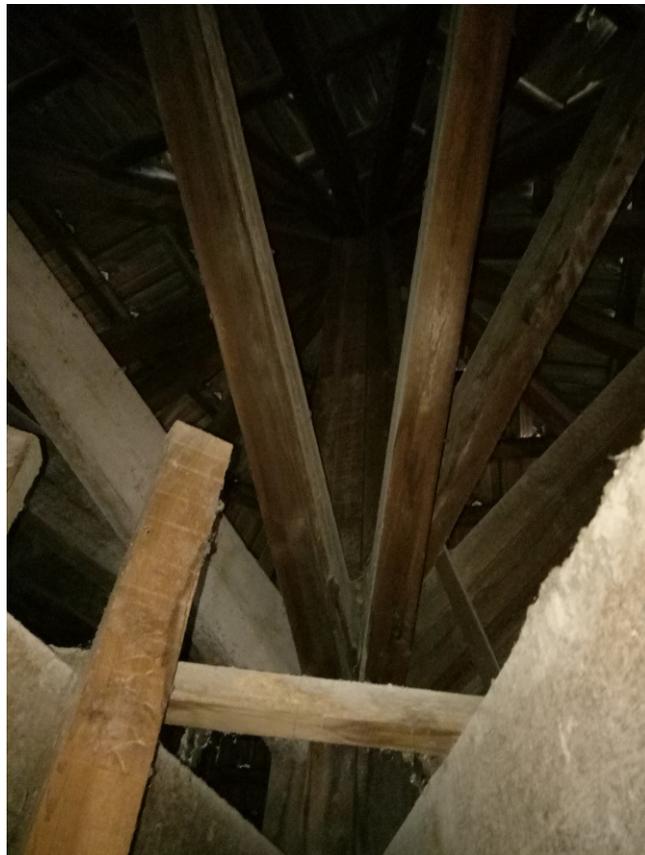
Conexión de las barras inclinadas al elemento vertical central de la cubierta.

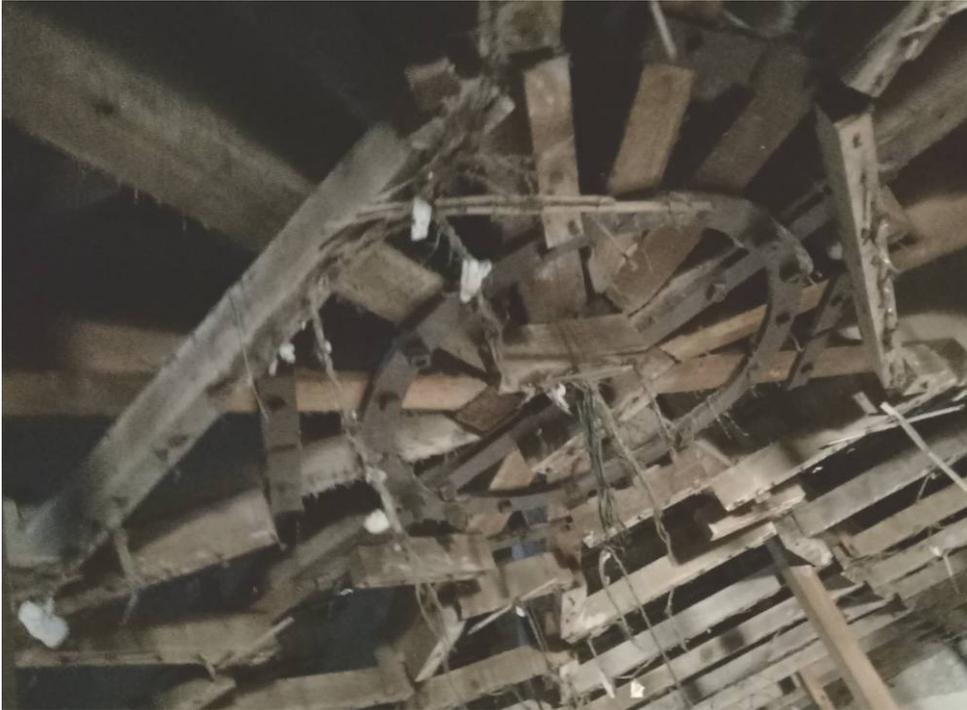
Conexión de las barras horizontales inferiores al elemento vertical central.

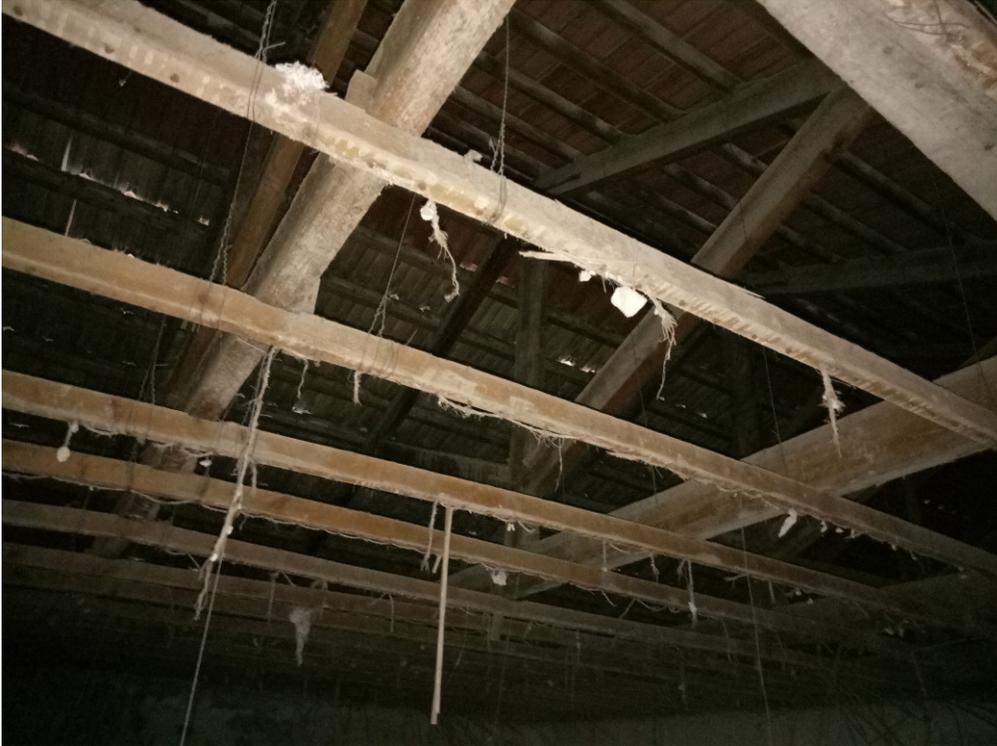
Vista central de las cerchas de madera. Se observan las correas de madera que soportan las tejas cerámicas y los tabloncillos de madera de sujeción del falso techo.

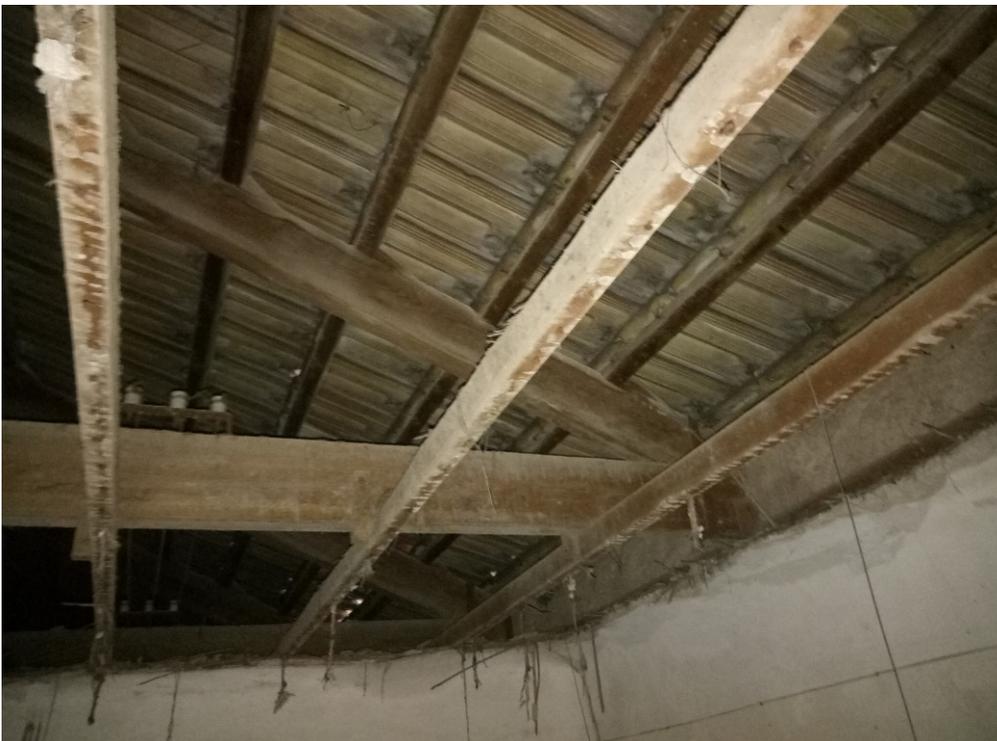
Detalle del apoyo de las cerchas sobre los muros de carga.

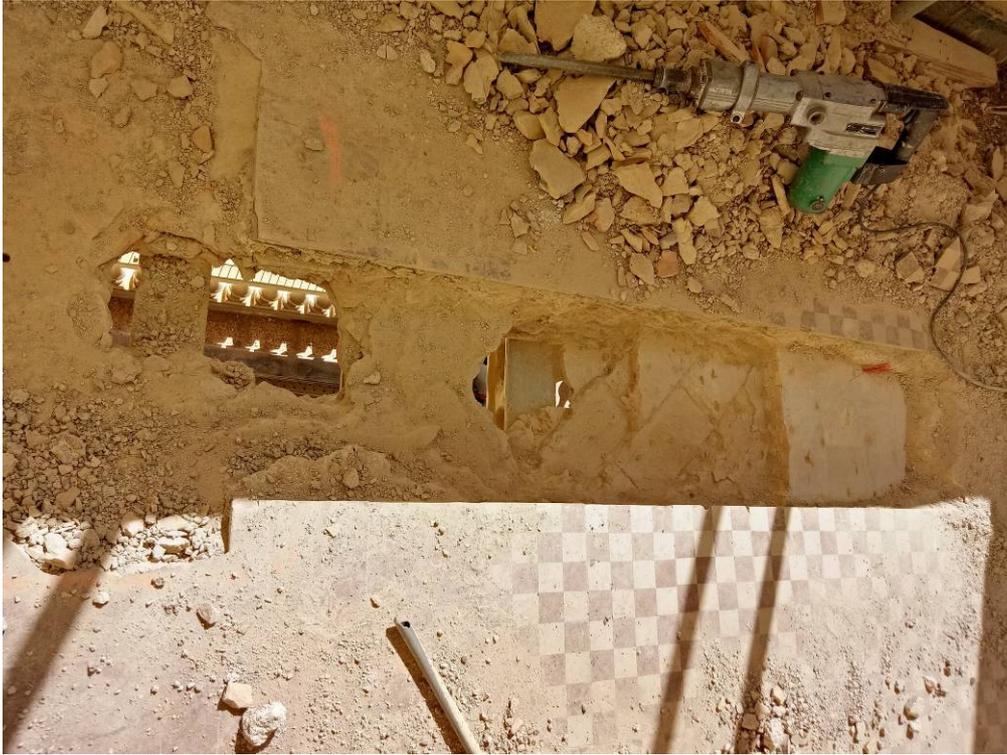
Vista de la cata realizada en el forjado del porche. Se observa la disposición del entrevigado de ladrillo macizo sobre las viguetas de hormigón.

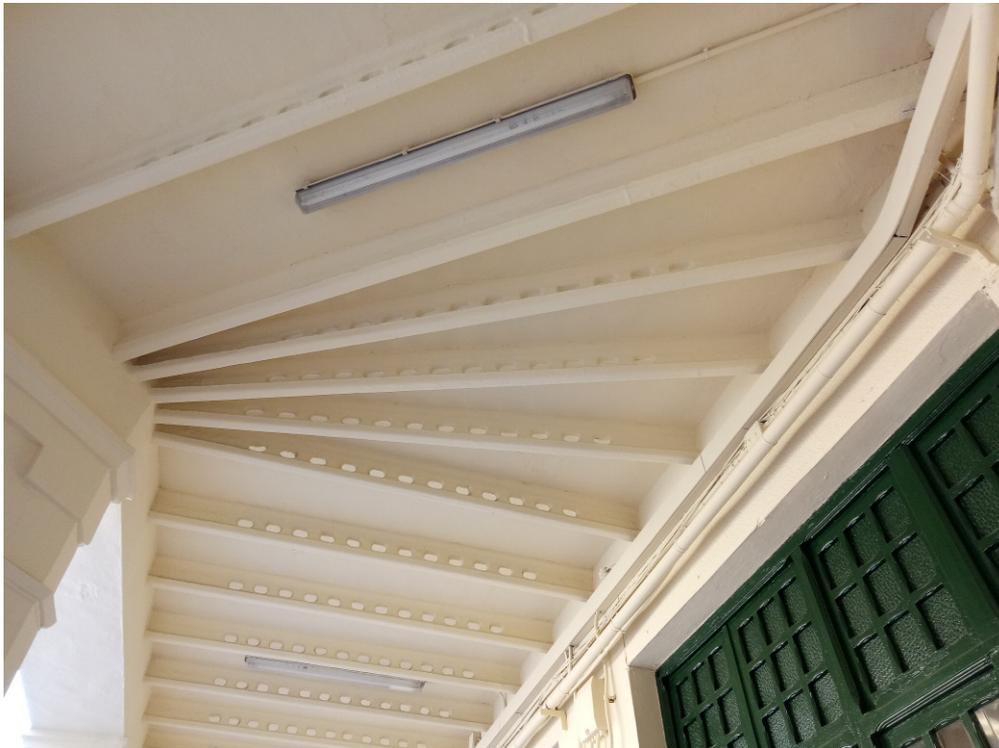
Vista inferior del forjado. Se observa la disposición de las viguetas aligeradas de hormigón

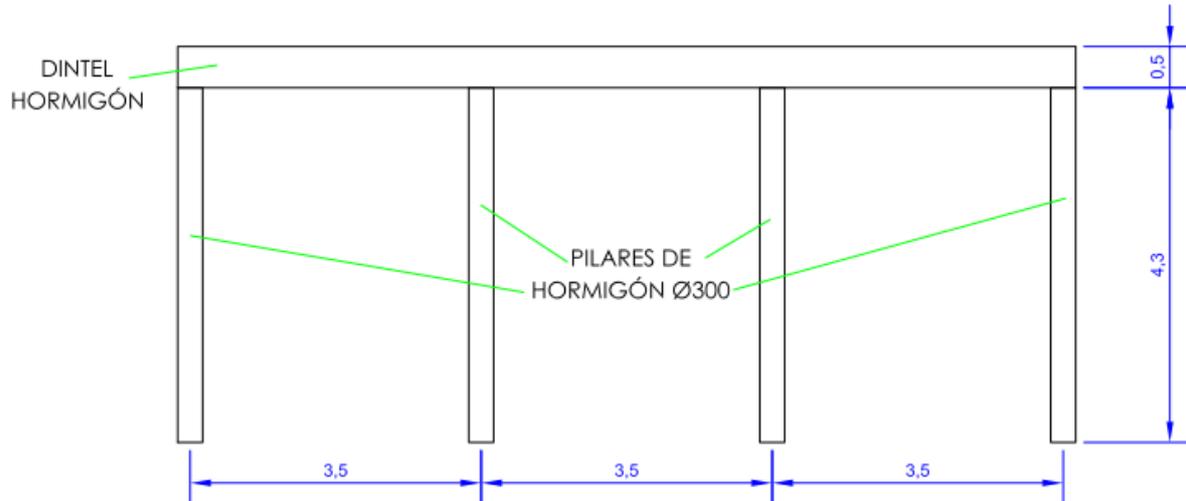
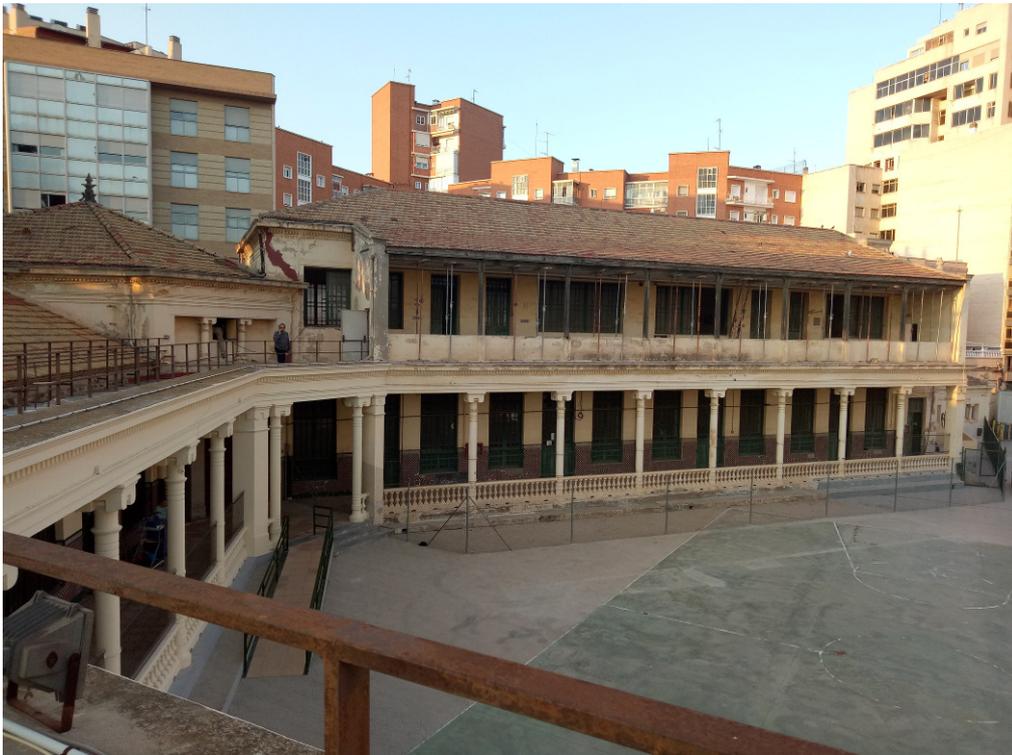
Vista general de la estructura aporticada de los porches. Se observan los pilares y dintel de hormigón en planta baja y la estructura de madera en el porche de planta primera del ala norte.

Para los elementos de madera podemos indicar que si bien los valores de esfuerzos calculados no resultan elevados, las secciones se encuentran muy deterioradas debido a su exposición a un ambiente agresivo sin contar con ningún tipo de protección adicional por lo que su capacidad estructural se ha visto reducida para soportar los esfuerzos, produciéndose diversas deformaciones, mas acentuadas sobre el dintel.

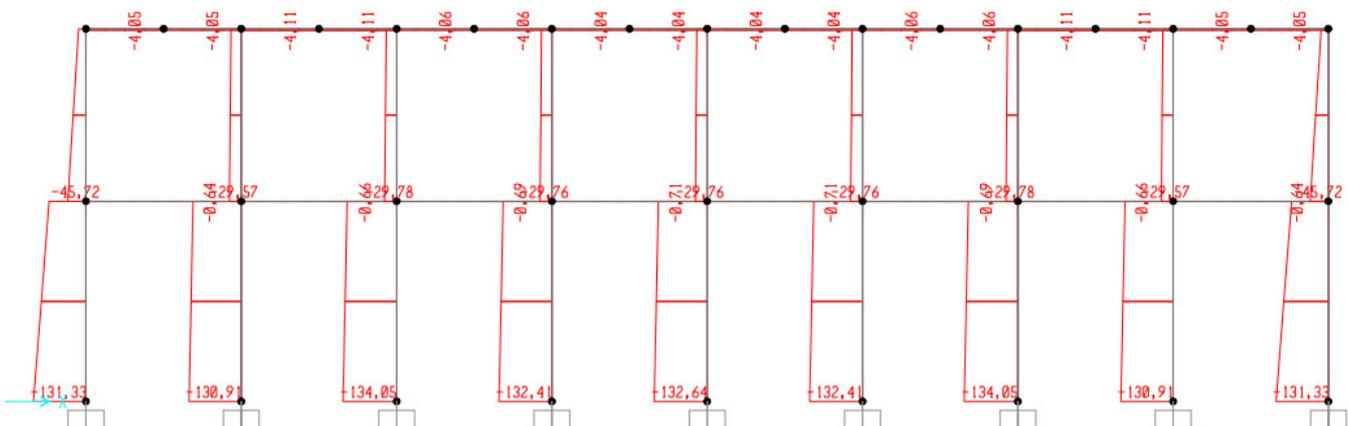
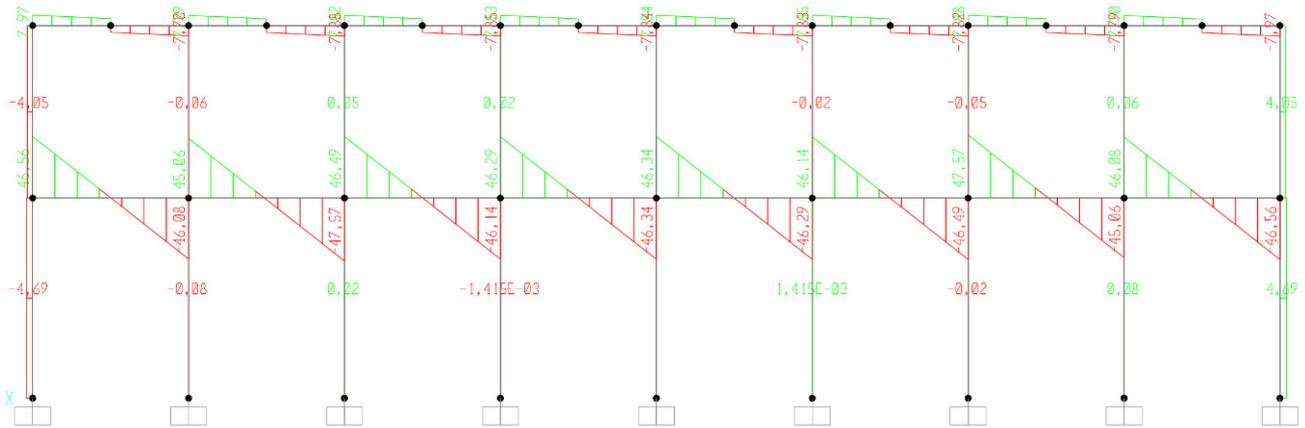
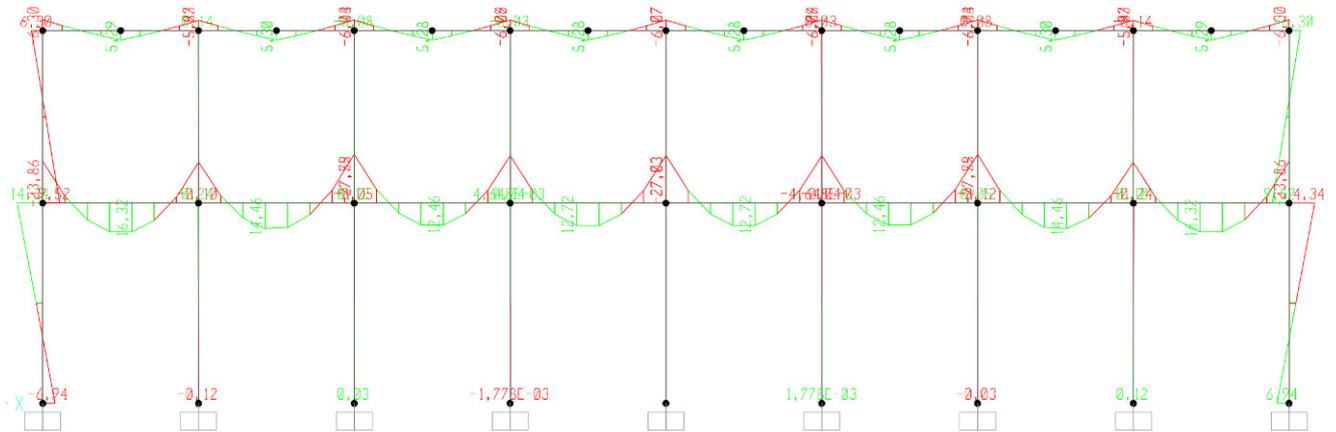
PÓRTICO ALA NORTE:

Se ha obtenido un valor máximo de esfuerzo axial para los pilares de hormigón de planta baja de 134,05 kN, con la sección circular de Ø300 mm se obtiene una tensión máxima de compresión de 1,89 MPa, valor muy inferior a la resistencia a compresión del hormigón de los pilares.

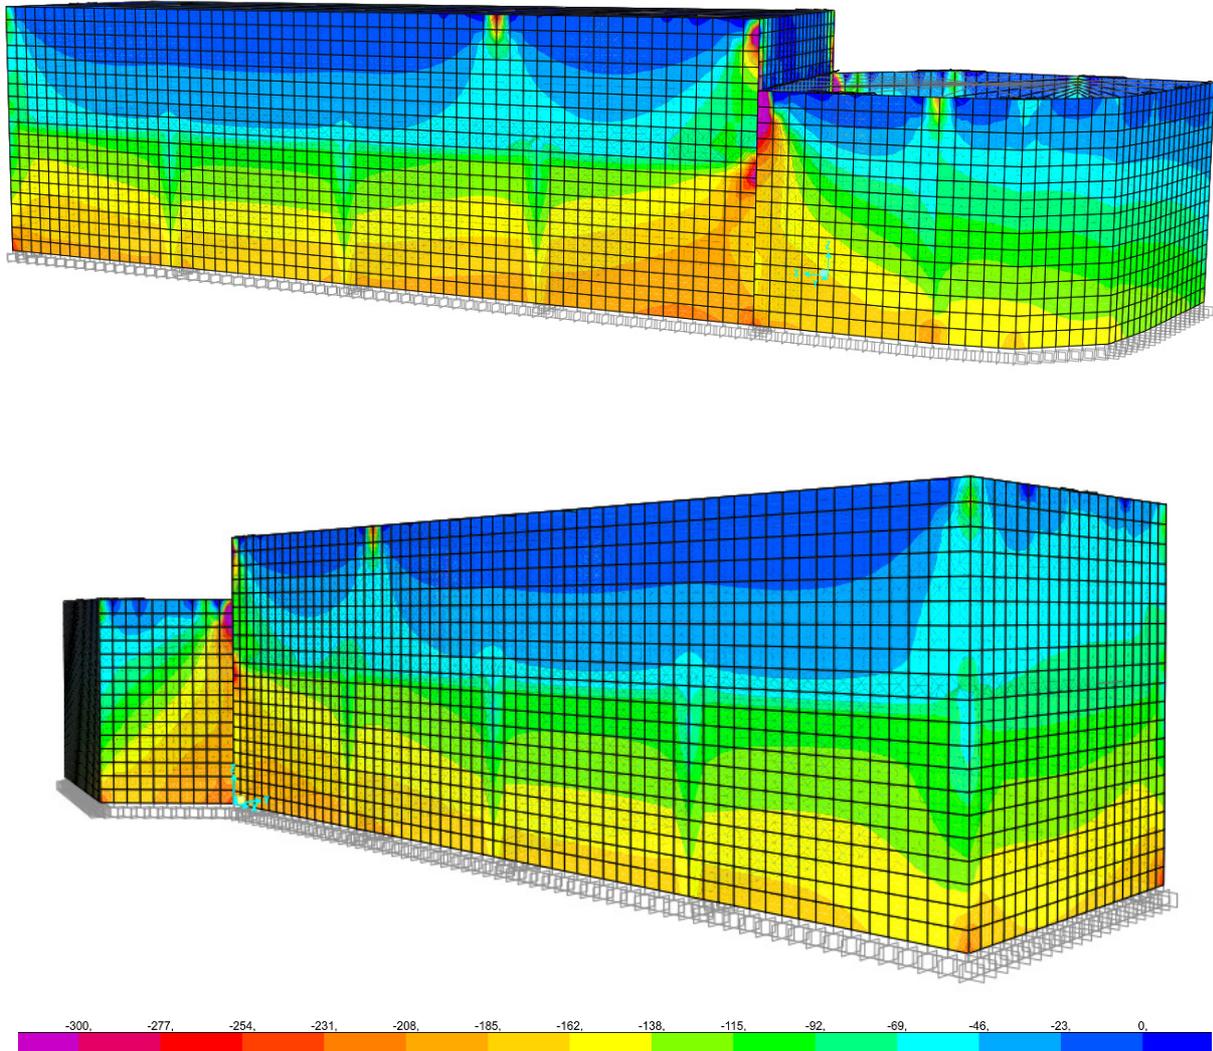
DIAGRAMA DE AXILES (kN):

Una vez calculados los esfuerzos se ha procedido a determinar si la sección de cada zona del muro cuenta con la capacidad suficiente para soportar los esfuerzos.

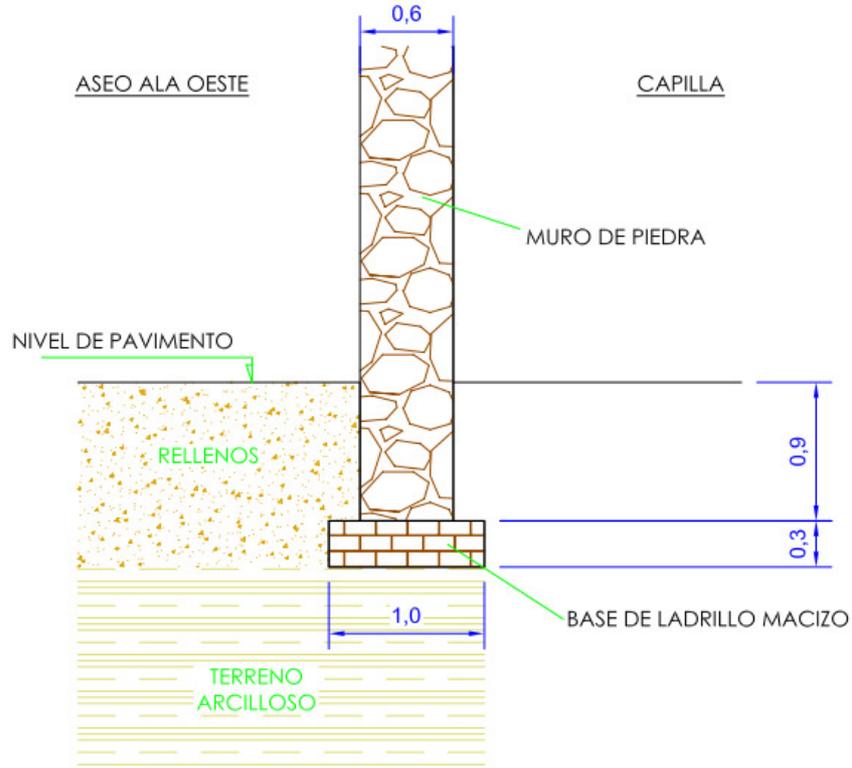
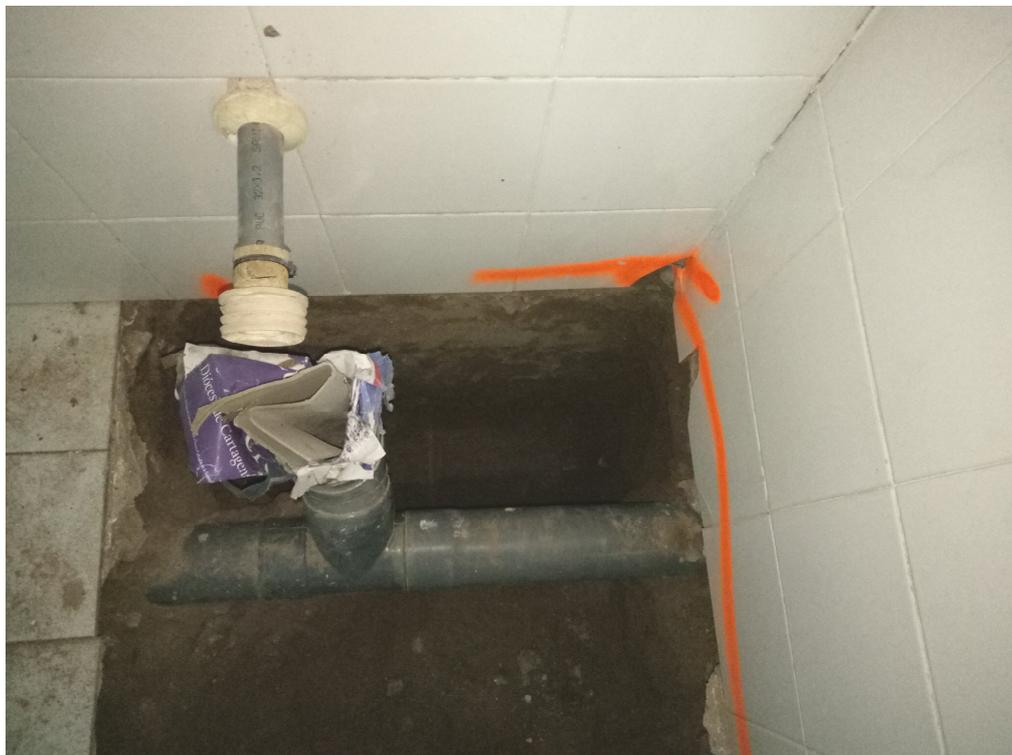
CATA Nº1. ASEO ALA OESTE

Fotografía de la cata realizada en la zona de aseos del ala oeste.

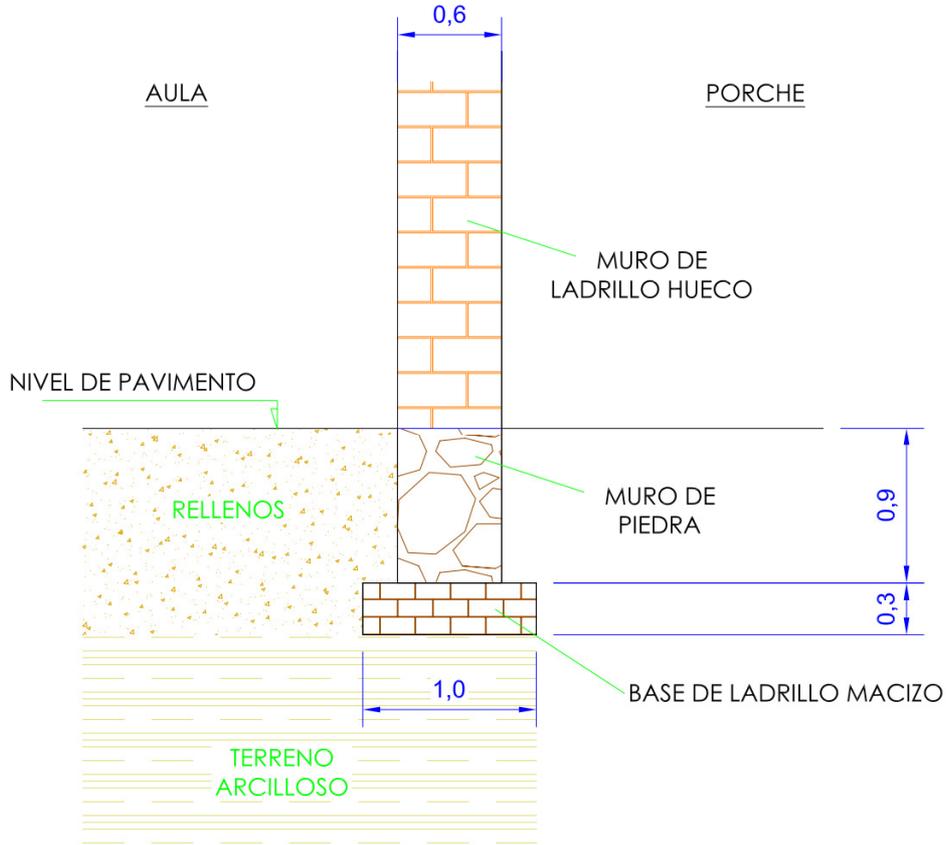
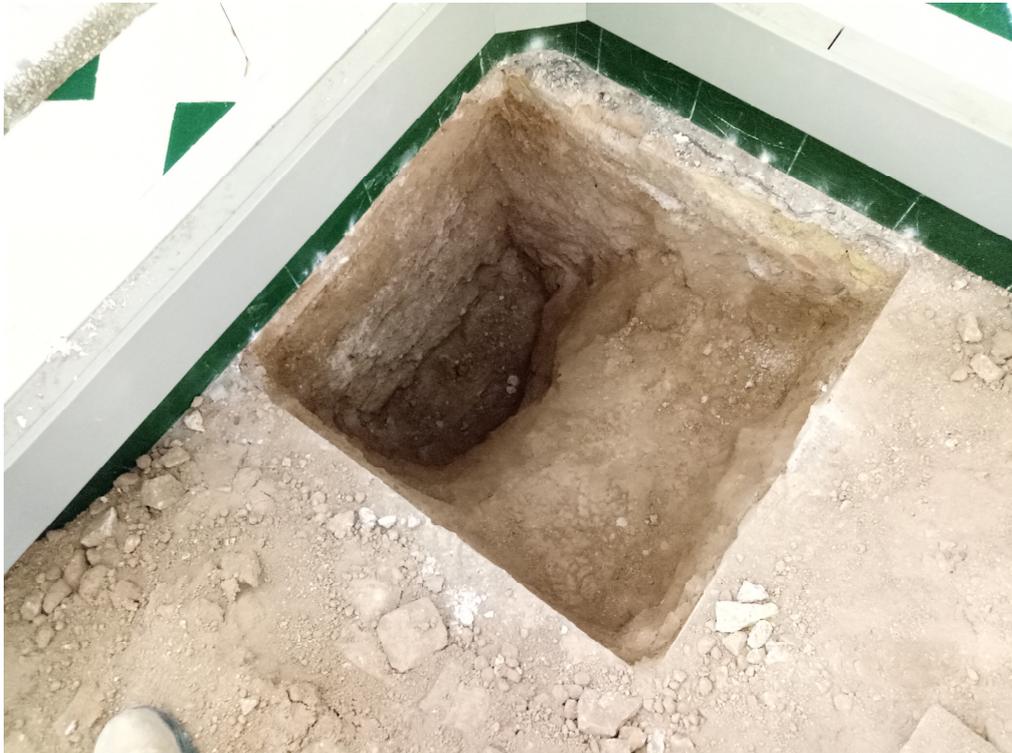
CATA Nº2. AULA ALA NORTE

Fotografía de la cata realizada en aula de ala norte.
