Instituto de Seguridad  
y Salud Laboral

# **ESTUDIO DE LOS RIESGOS EN LA INSTALACION Y MANTENIMIENTO DE PANELES SOLARES FOTOVOLTAICOS EN TEJADOS Y CUBIERTAS LIGERAS**

**Juan Bernal Sandoval**  
**Agustín Mínguez Samper**  
**Mayo de 2014**

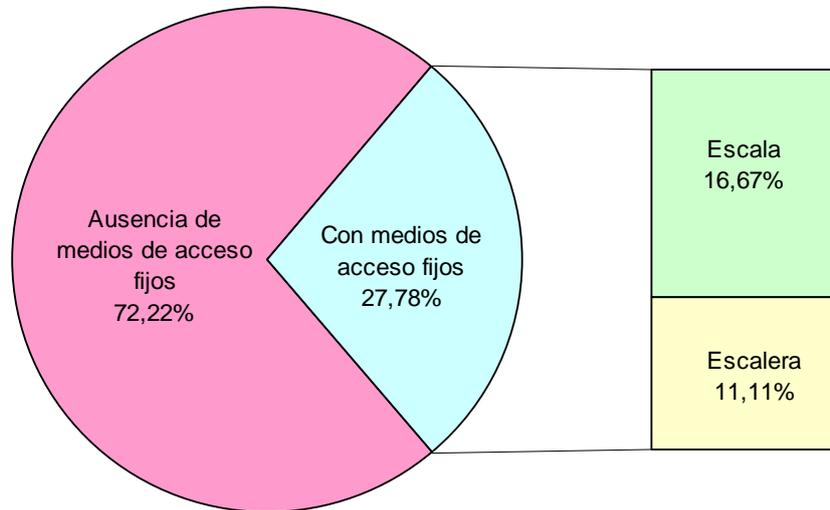
En general las instalaciones carecían de elementos de acceso fijos a la cubierta o tejado, empleando para los trabajos equipos de trabajo específicos (Plataformas elevadoras móviles de personal). En el grafico se observa como en el 72,22% de los casos carecían de tales medios, mientras que el restante 27,78% si disponían de escalas fijas y escaleras diseñadas para acceder aquellos lugares.

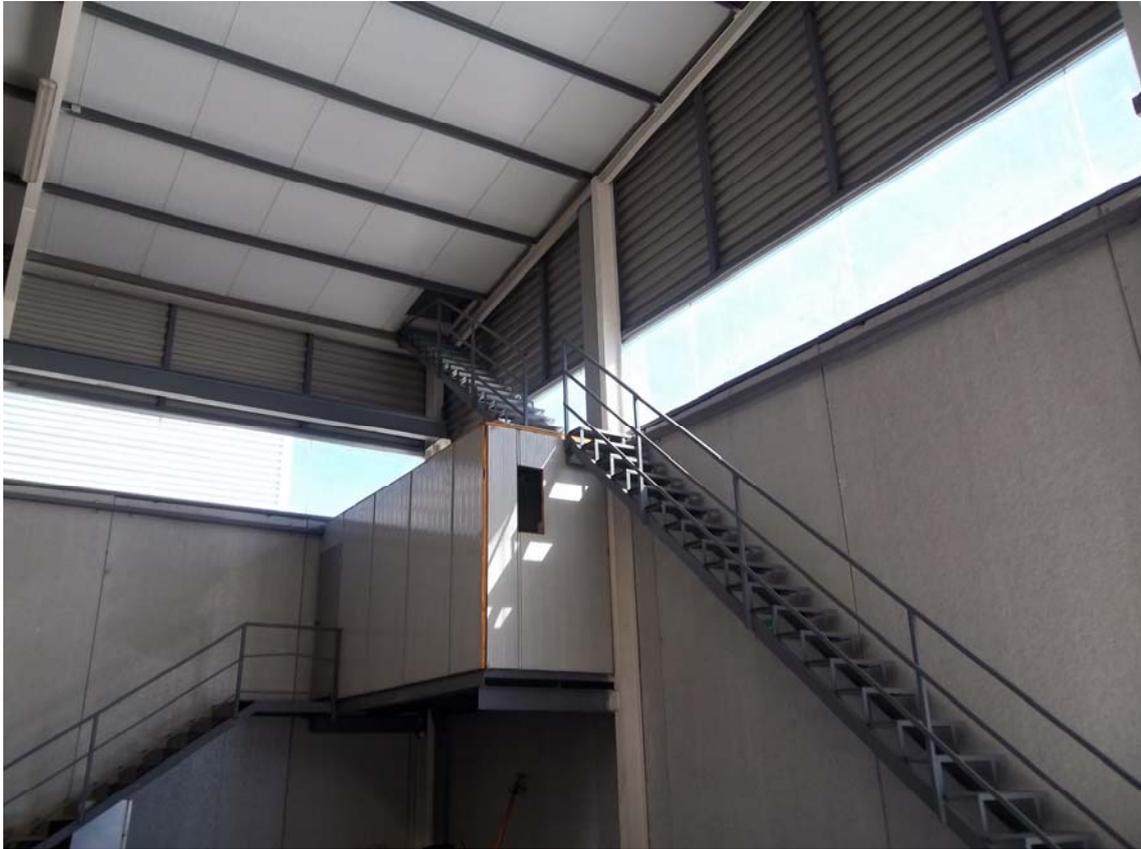
En éstos elementos no se observaron apenas deficiencias, comprobando que las escaleras estaban en condiciones aceptables y asimismo las escalas se adaptaban a las dimensiones establecidas para su instalación.

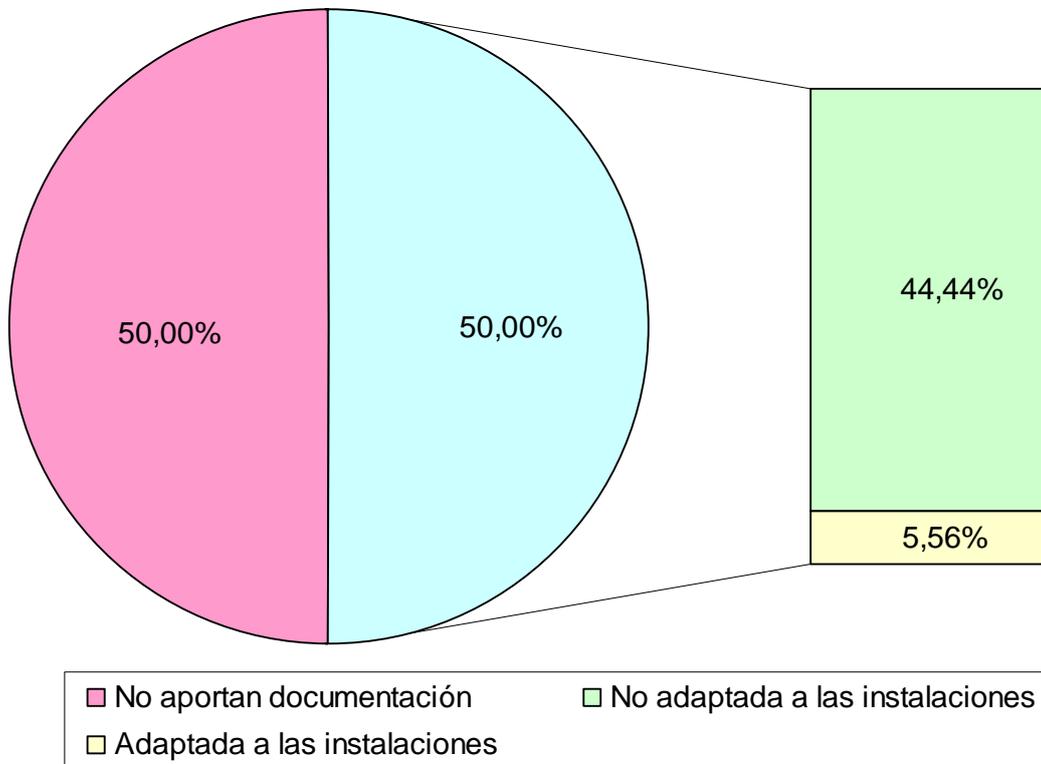
Solicitada la documentación correspondiente a los trabajos de mantenimiento que se llevaban a cabo en este tipo de instalaciones, ésta se aportó por un 50% de las empresas.

De la documentación presentada, se observó que sólo el 5,56% contemplaba en detalle la realidad de las instalaciones y se consideró que se adaptaban a las mismas. El resto de instalaciones 44,44% mostraba importantes deficiencias, siendo las mas comunes las siguientes:

- Falta de indicación de los elementos de peligro y situaciones de riesgo de los trabajos en la cubierta o tejado.
- Ausencia de indicación de las medidas preventivas específicas para la realización de los diferentes trabajos en la cubierta o tejado.
- Empleo de la propia estructura donde se hallaban ancladas las placas solares a la cubierta como sistema de anclaje de los arneses, sin ampliar mas detalles o describir el método a seguir.
- Indicación de equipos de trabajo para el desarrollo de las tareas que no se adaptaban a las instalaciones existentes. Por ejemplo el empleo de andamios.
- Establecimiento del uso de una línea de anclaje sobre la cubierta para poder anclar los arneses los usuarios sin entrar en detalles de tales sistemas de seguridad.
