# GUÍA PARA LA RESTITUCIÓN DE LA CAPACIDAD FRENTE AL SISMO DE ELEMENTOS ESTRUCTURALES, TABIQUES, CERRAMIENTOS, PETOS Y ESCALERAS DE EDIFICIOS DAÑADOS EN EL SISMO DE LORCA

CONSEJERÍA DE OBRAS PÚBLICAS Y ORDENACIÓN DEL TERRITORIO

AYUNTAMIENTO DE LORCA

GUÍA METODOLÓGICA PARA LA REPARACIÓN DE ELEMENTOS ESTRUCTURALES DE  
EDIFICIOS DAÑADOS EN EL SISMO DE LORCA

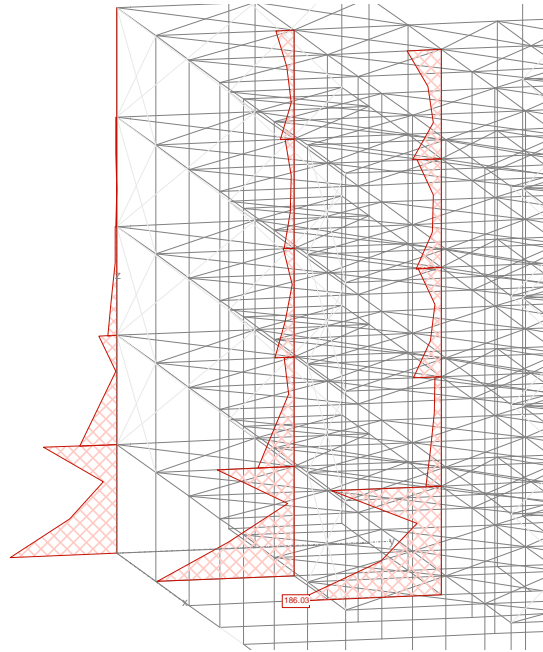
En la figura 5.3 se puede observar la distribución de momentos flectores en pilares, obtenida a partir de un modelo de elementos finitos de un edificio tipo de Lorca, en el cual se consideran los tabiques existentes en las plantas superiores y se mantiene la planta baja diáfana. Se puede observar cómo los flectores aumentan drásticamente en la planta diáfana, debido al fuerte cambio de rigidez como consecuencia de la inexistencia de tabiques en esta planta.

Figura 5.3. Distribución de momentos flectores en pilares en un edificio con planta diáfana.

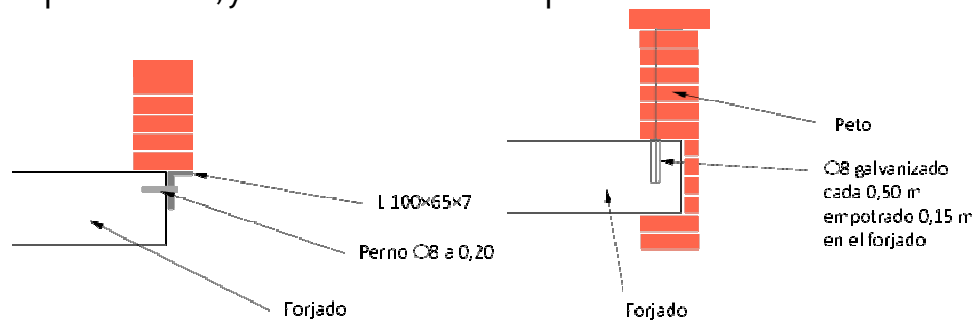
Figura 6.12. Detalles tipo para la sujeción de tabiques y de petos.

Asimismo, las normas complementarias del PGM de Lorca han establecido algunos requerimientos para este tipo de daños indicando que los muros o petos con el borde superior libre y con más de 80 cm de altura, se rematen con un armado de coronación, disponiendo además de refuerzos verticales anclados a la estructura.

Como en el caso de la reparación R.4, deberá prestarse atención al tipo de material que es preciso anclar, y las características del soporte.

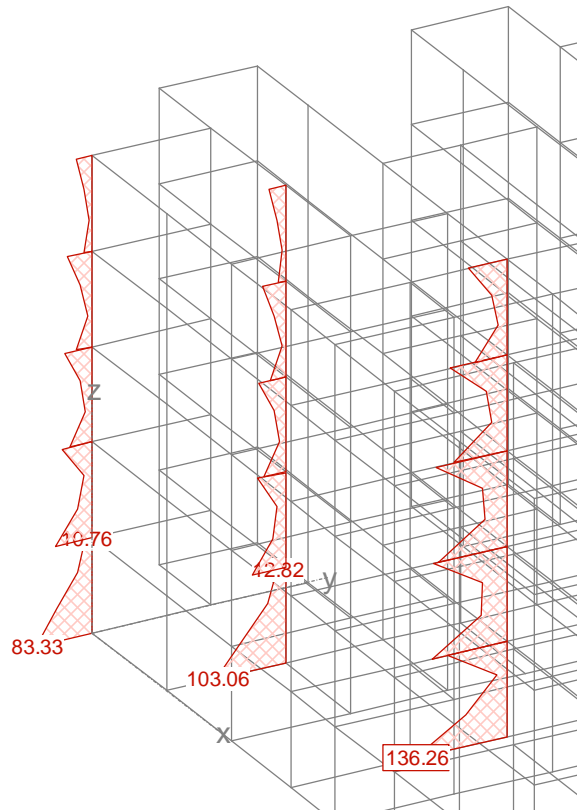
En el caso de la estructura sin arriostramientos, el total de los esfuerzos horizontales es soportado por la flexión de los pilares, obteniéndose valores altos de los esfuerzos de flexión a pesar de que las aceleraciones son inferiores a las de los modelos con cerramientos y núcleos (figura A-1.10).

Figura A-1.10. Flectores en pilares producidos por el sismo de la normativa EC-8 en el edificio sin tabiquería.

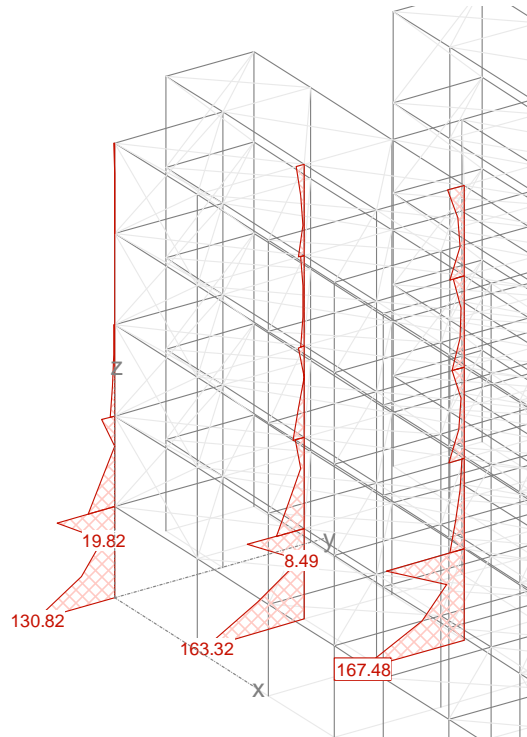
Para el modelo con cerramiento exterior (figura A-1.11), los esfuerzos son pequeños en las plantas superiores, aumentando considerablemente en la planta baja por la inexistencia de tabiques, donde se producen momentos flectores superiores a los del modelo sin tabiquería. Estos resultados son coherentes con el mal comportamiento observado en los edificios con plantas bajas diáfanas.

Figura A-1.11. Flectores en pilares producidos por el sismo de la normativa EC-8 en el edificio con cerramiento y planta baja diáfana.

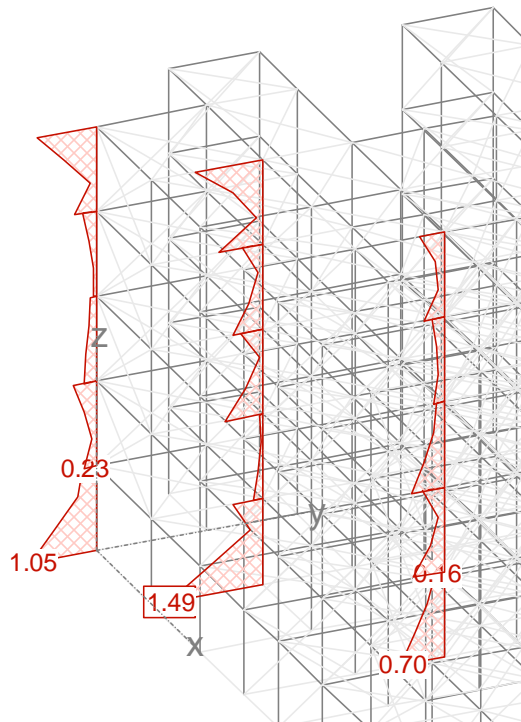
Si se tiene en cuenta el núcleo rígido que existe en la escalera (figura A-1.12), y que se encuentra en todas las alturas del edificio, se observa que los momentos en pilares se reducen drásticamente, debido a que es el núcleo el que absorbe las cargas horizontales.

Figura A-1.12. Flexores en pilares producidos por el sismo de la normativa EC-8 en el edificio con núcleo de escaleras.

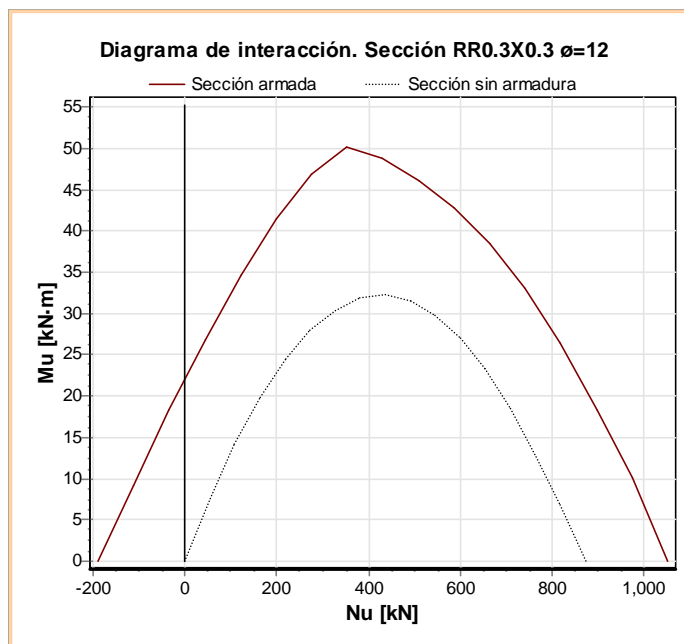
Los esfuerzos obtenidos para los diferentes espectros de respuesta en cada uno de los modelos han servido para analizar el coeficiente de seguridad en la sección de uno de los pilares existentes, de sección transversal  $0,30 \times 0,30$  m, armado con 4  $\varnothing 12$ . De este análisis se llega a la conclusión que en el único caso en el que los pilares pueden soportar los esfuerzos producidos por el sismo, considerando tanto los espectros de la de la normativa vigente como el deducido del sismo de Lorca, es aquél en el que los tabiques y el núcleo de escalera absorben los esfuerzos horizontales (figura A-1.13).

Figura A-1.13. Diagrama de interacción del pilar de 30x30 cm con un armado vertical de 4 Ø12.

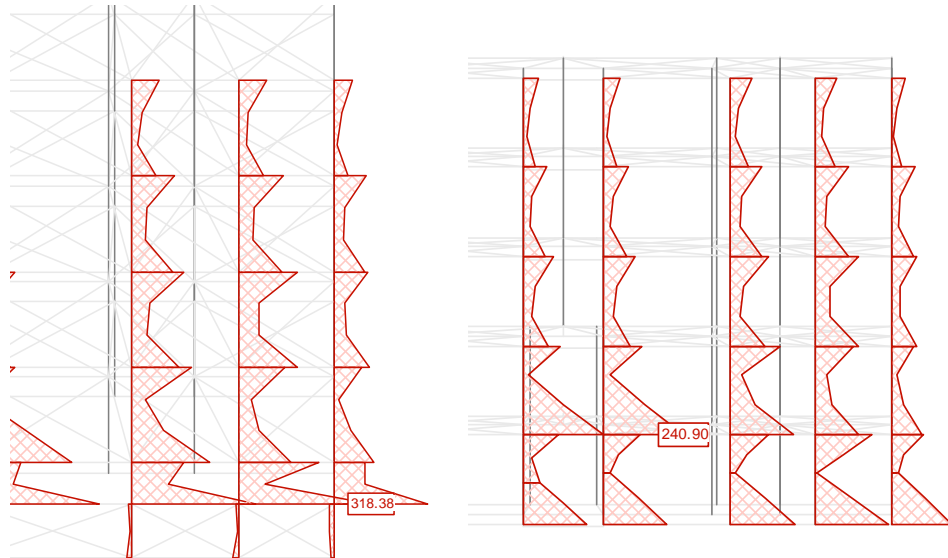
Las figuras A1.16 y A1.17 permiten comparar los momentos flectores entre ambos modelos de cálculo. Así, se puede observar que la existencia de pilares cortos implica un mayor valor de los momentos en los pilares, al tratarse de elementos más rígidos que el resto. En el caso del modelo de cálculo del edificio de la calle Jardineros, los momentos en pilares pasan de 241 kNm a 318 kNm cuando se consideran los pilares cortos.

Figuras A-1.16 y A-1.17. Momentos flectores con pilares cortos (izda.) y sin pilares cortos (dcha.).

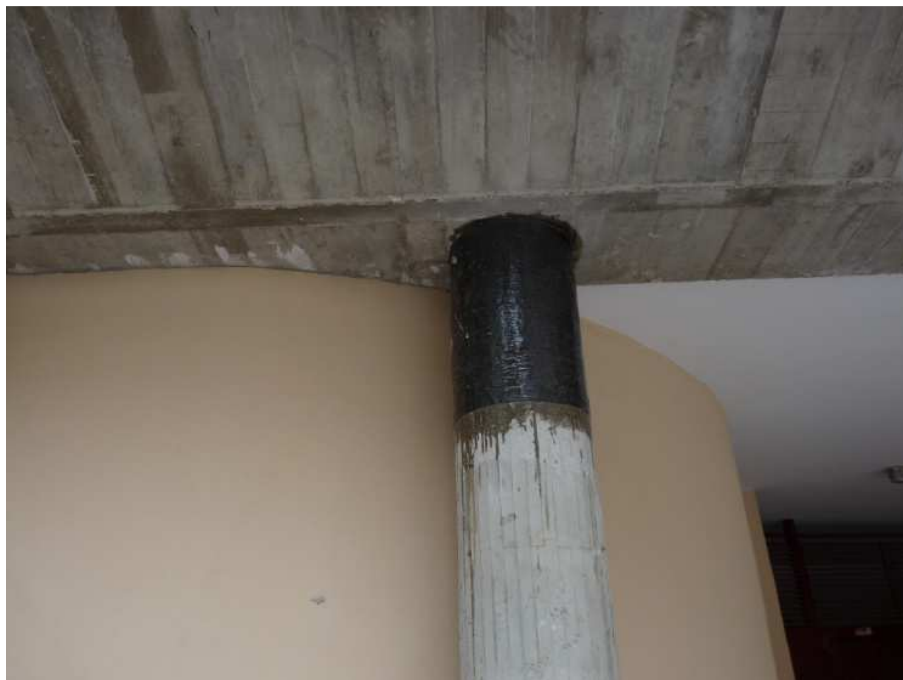
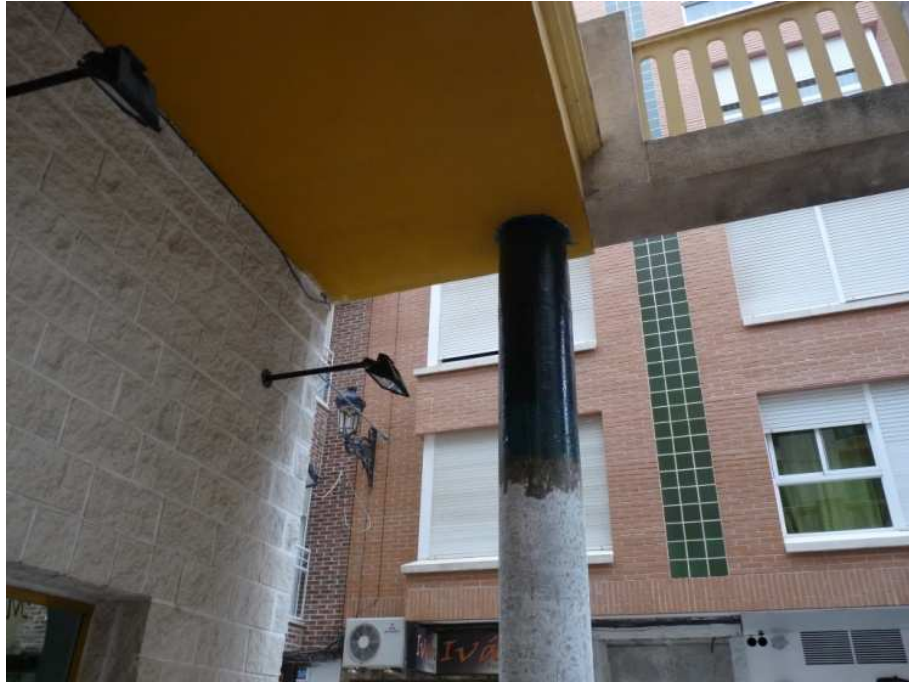
Figura A-2.1. Refuerzo por medio de fibras de carbono en cabeza de pilar

sección transversal del pilar. Las figuras A-2.1 y A-2.2 muestran diferentes longitudes, lo que pone de manifiesto una cierta disparidad entre los criterios seguidos.

*Figura A-2.2. Refuerzo por medio de fibras de carbono en pilar*

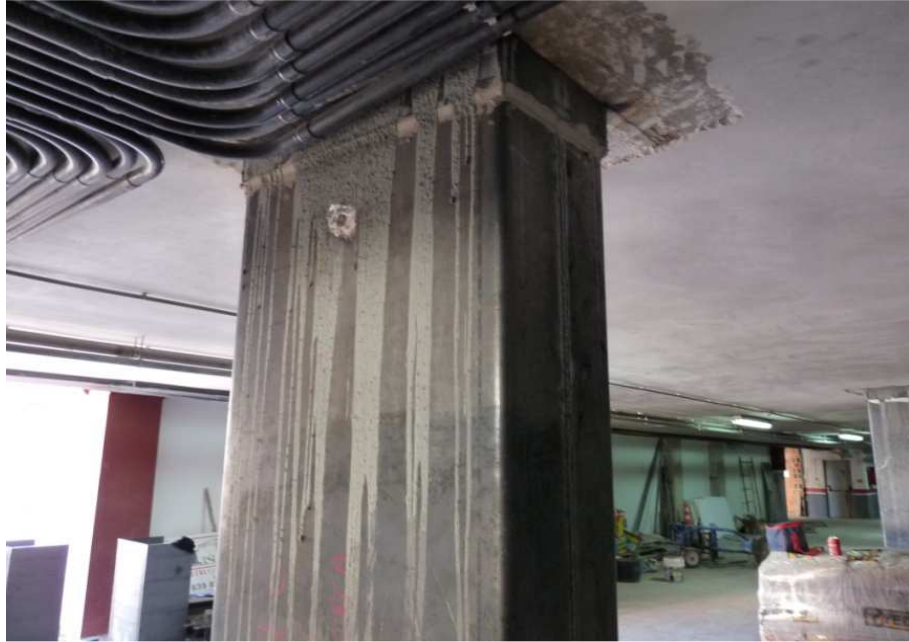
Los refuerzos por medio de soluciones metálicas como los encamisados con chapa continua o los empresillados formados por angulares son los más habituales dentro de las reparaciones observadas en Lorca. Tienen especial sentido en el caso de soportes de sección rectangular con lados sensiblemente desiguales puesto que, como se ha indicado en A-2.1, la eficacia del vendado con bandas o textiles de fibras de carbono, o los encamisados con hormigón (ver A-2.3) pierden eficacia cuando la relación entre los lados mayor y menor sobrepasa 1,5, aproximadamente. La figura A-2.3 muestra un ejemplo, por cierto, de longitud insuficiente de encamisado o collarín.

Figura A-2.3. Refuerzo con collarín metálico en la parte superior.

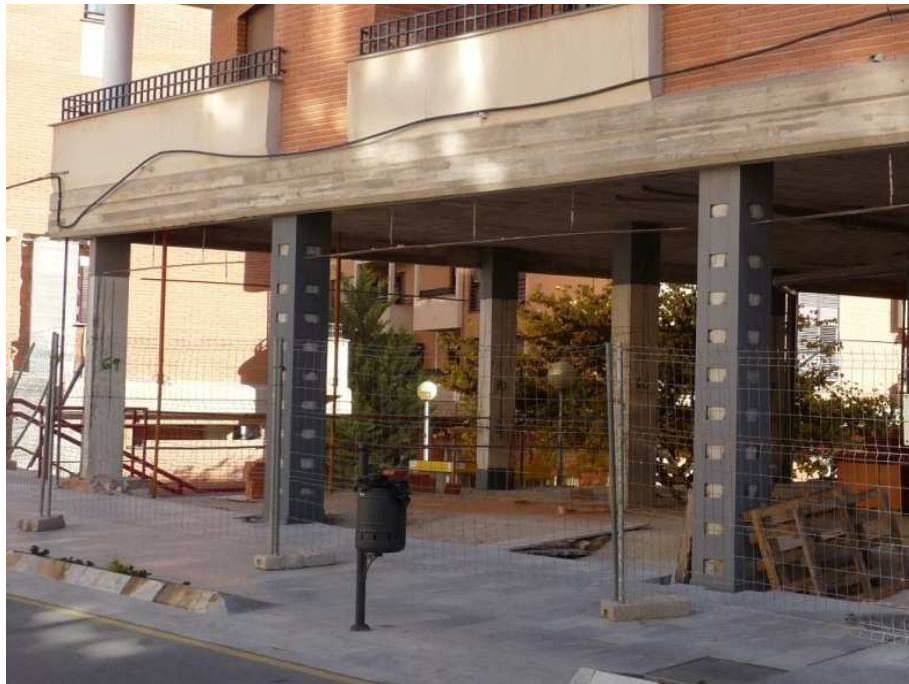
Se ha podido observar que hay un gran número de pilares que han sido reforzados en su totalidad (figura A-2.4). Tampoco se detecta un criterio único a la hora de asegurar la transferencia de esfuerzos a las plantas superior e inferior.

Figura A-2.4. Refuerzo metálico con presillas y angulares.

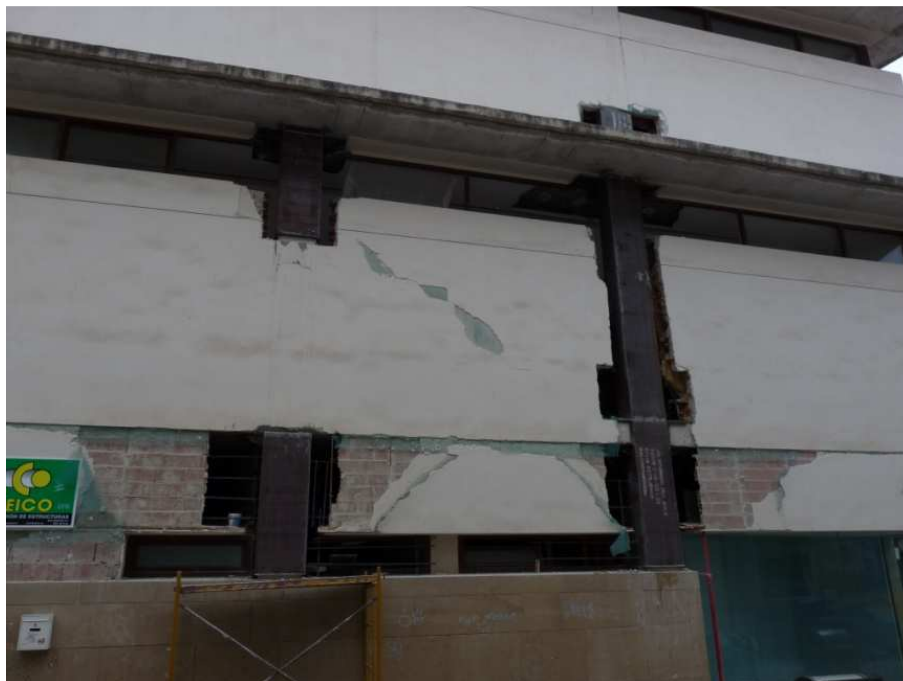
Figura A-2.5. Refuerzos metálicos de distintas longitudes.

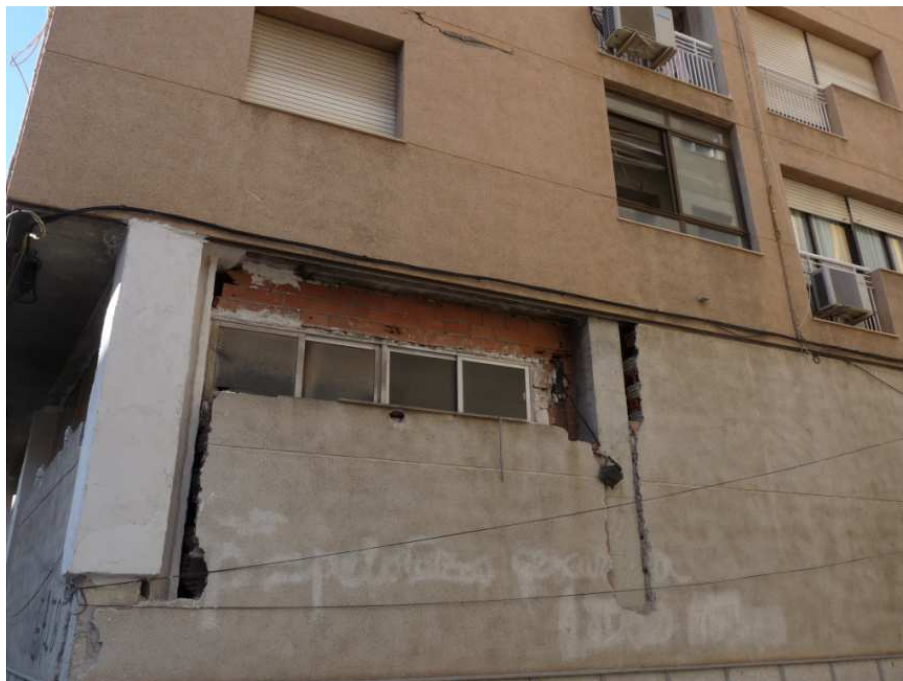
Los encamisados parciales, que se ciñen a las zonas superior e inferior, comparten las ventajas e inconvenientes técnicos de los vendados comentados en A.2.1. Tampoco existe aquí, por cierto, un único criterio sobre la longitud del pilar a reforzar, como atestigua la figura A-2.6.

*Figura A-2.6. Refuerzo por medio de encamisado de hormigón.*

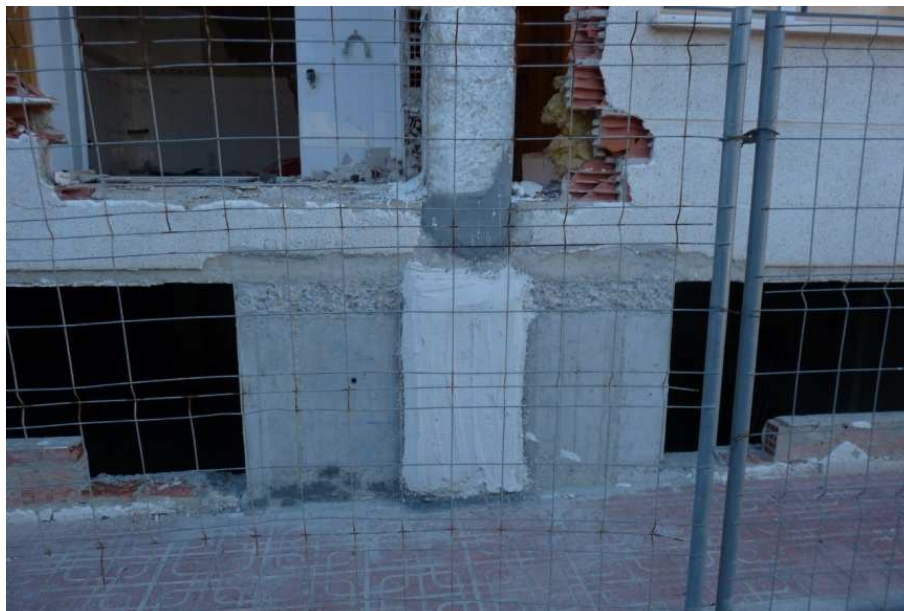
En el caso de los pilares cortos, se ha podido comprobar que se ha optado por reconstruir el pilar adosándole unos muros laterales, como se observa en la figura A-2.7, de forma que aumenta su resistencia frente a los esfuerzos que se producen ante el cambio brusco de rigidez que tiene lugar en estos puntos.

*Figura A-2.7. Refuerzo de pilar corto por medio de adosado de muros de hormigón laterales.*

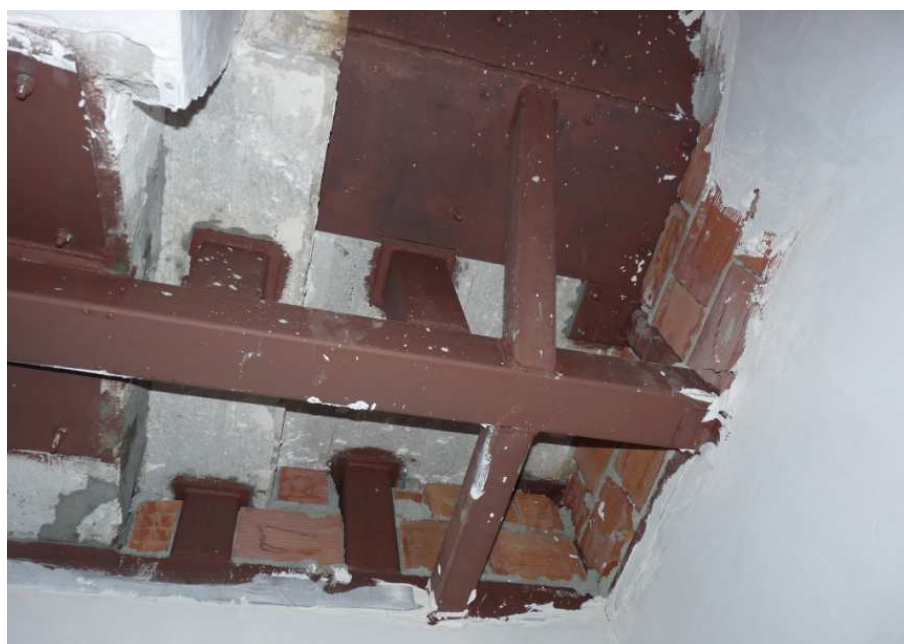
Algunas escaleras se han reparado adosando una estructura metálica de refuerzo sobre la que se apoya la estructura original, como se observa en la figura A-2.8. No siempre se ha podido determinar el esquema de apoyo utilizado.

*Figura A-2.8. Refuerzo de escalera mediante estructura metálica.*

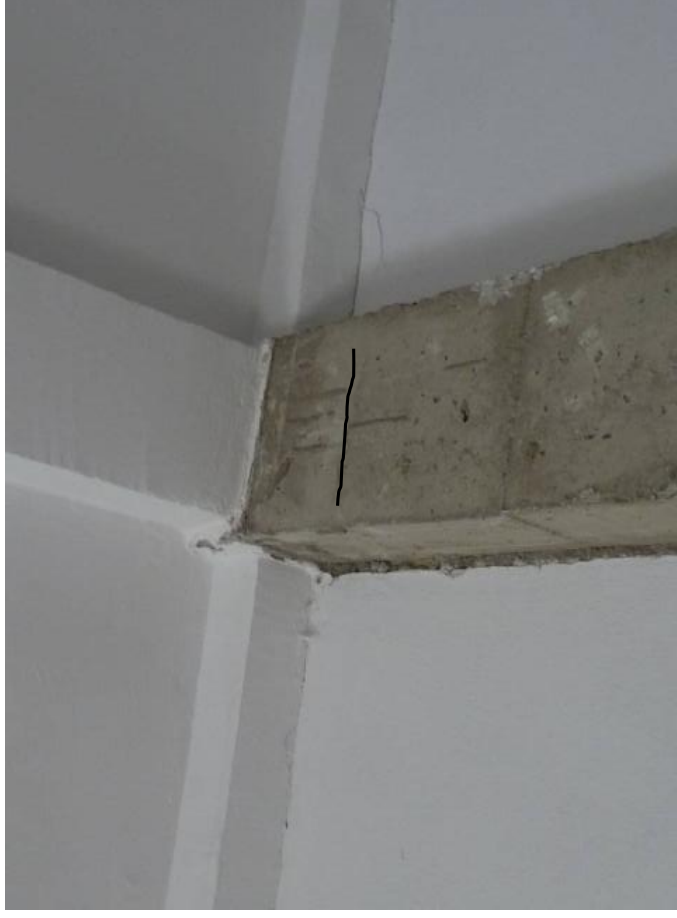
- Fisuras de abertura igual o mayor que 0,4 mm en los pilares no necesariamente originadas por esfuerzos, pero no concomitantes con fisuras de trazado oblicuo en forma de X, claramente vinculadas con los efectos sísmicos.
- En el caso de detectarse fisuras con trazado oblicuo o en forma de X se procederá a realizar las tipo R.1.3.1, R.1.3.2 o R.1.3.3.
- En el caso de que las fisuras estén relacionadas con problemas de durabilidad, se acudirá a la solución R.1.2, previa remoción del recubrimiento dañado.

Se sellarán con mortero de reparación según la especificación de la columna siguiente.

- Se empleará un mortero de reparación, monocomponente con base cemento áridos seleccionados de tipo silicio, humo de sílice y resinas sintéticas.
- Cumplirá los requisitos de la clase R3 de la UNE-EN 1504-3, será preferentemente un mortero pre-dosificado apto para espesores reducidos.
- Habrá de exhibir una adherencia al soporte sin imprimación, con una tensión mayor o igual que 1,5 MPa, según EN 1542.
- La resistencia a compresión, según EN 12190, será de 25 MPa, pero no mayor que 35 MPa.
- El módulo de formación longitudinal se situará en el entorno de los 15 GPa. Con una variación de  $\pm 30\%$ .
- Tendrá una baja retracción, menor que 0,75 mm/m a 20°C, 65% H.R. A 28 días, según EN 52450.

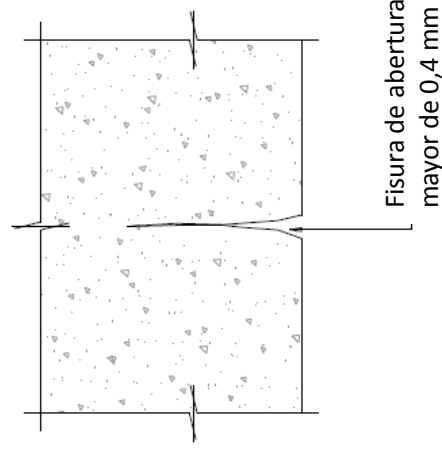
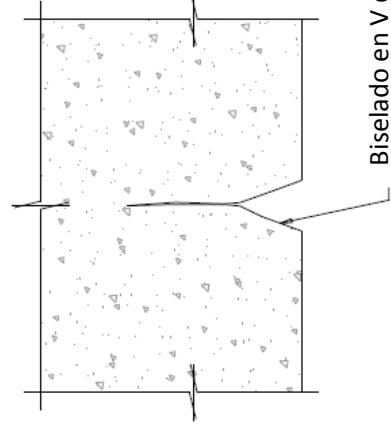
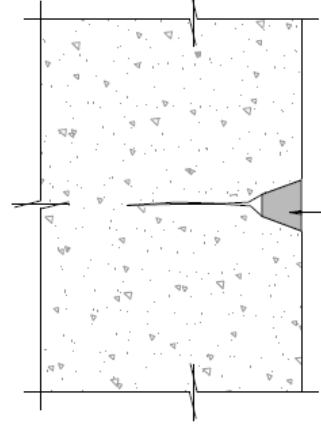
Fisura de abertura mayor de 0,4 mm

Biselado en V de los bordes de la fisura mediante disco

Sellado con mortero según especificaciones

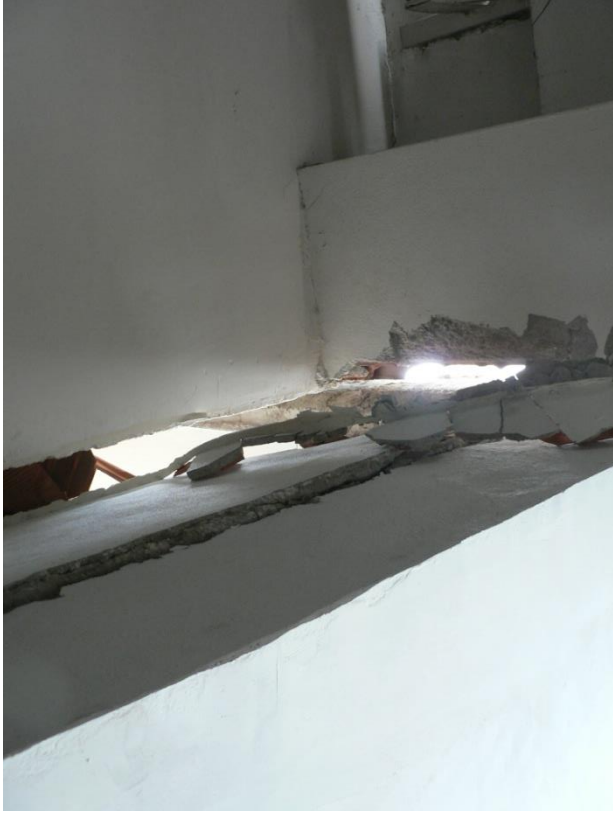
- Esta reparación se realizará en aquellos casos en los que se haya producido únicamente un desprendimiento del recubrimiento, pero la armadura esté sana y no haya pandeado.
- Es muy importante que en el pilar que se va a reparar no se haya detectado ningún tipo de daños por esfuerzo, en cuyo caso se procedería a ejecutar la reparación tipo R.1.3.1 o R.1.3.2.

Para la recomposición de la sección, se plantea un saneo mecánico y posterior hormigonado. El procedimiento de reparación será el siguiente:

4. Eliminación del hormigón deteriorado hasta la obtención de una superficie con adherencia suficiente. Las irregularidades serán de al menos 3 mm (tamaño de la arena), a no ser que se utilice algún tipo de producto adherente, que no es necesario).

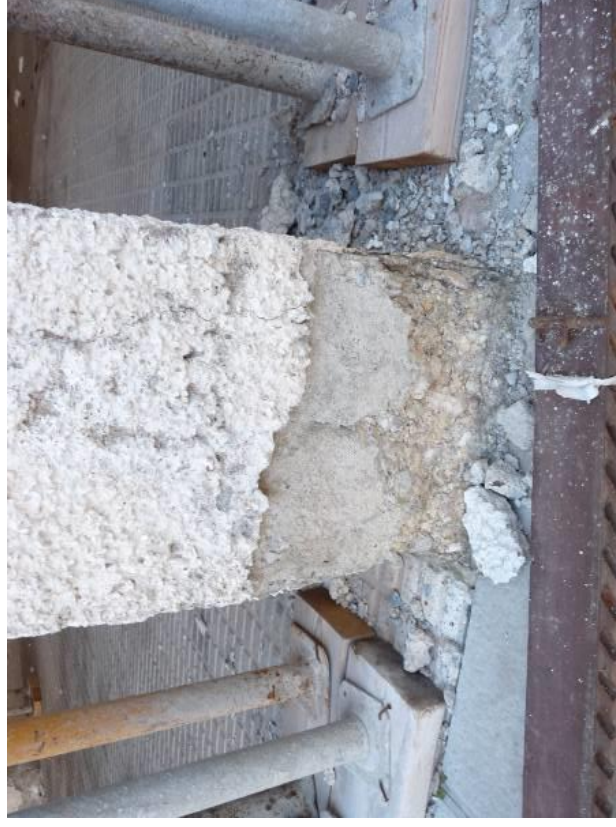
Esta reparación se refiere a pilares cuya capacidad resistente se vea moderadamente afectada por el sismo, por ejemplo, por pérdida del recubrimiento, síntomas de curvatura en la armadura sin que sea un pandeo claro, es decir, manteniéndose la integridad del núcleo. Son casos en los que no es necesario restituir la capacidad resistente vertical significativamente.

Falta de armadura transversal, o distancia excesiva entre cercos, con lo que no se produce el efecto de confinamiento y no se impide el pandeo de las armaduras verticales. Además, se habrá perdido rigidez a flexión si el deterioro se produce en los extremos. En algunos casos los únicos elementos que pueden transferir las cargas horizontales producidas por el sismo a la cimentación son los pilares, absorbiendo un esfuerzo cortante muy importante hasta el colapso.

Se realizará un encamisado de hormigón. Este tipo de refuerzo sólo es válido para pilares circulares, cuadrados o rectangulares con una relación de lado mayor a lado menor no mayor de 1,50. El procedimiento de ejecución en pilares interiores será el siguiente:

- El espesor de la camisa será superior a 5 cm e inferior a 10 cm.
- Deberá dejarse un hueco de 1 cm entre el refuerzo superior y el forjado para no rigidizar la conexión forjado-pilar, manteniendo las mismas dimensiones de la sección transversal que tenía el pilar primitivo original, en dicha banda de 1 cm.
- No será necesario realizar tratamiento superficial para aumentar la rugosidad de las caras del pilar antiguo o el uso de puentes de unión.
- Se tendrán que achaflanar las esquinas, redondeando las superficies, con el fin de alojar el anclaje de los semicercos y de transferir la carga por las superficies ochavadas.

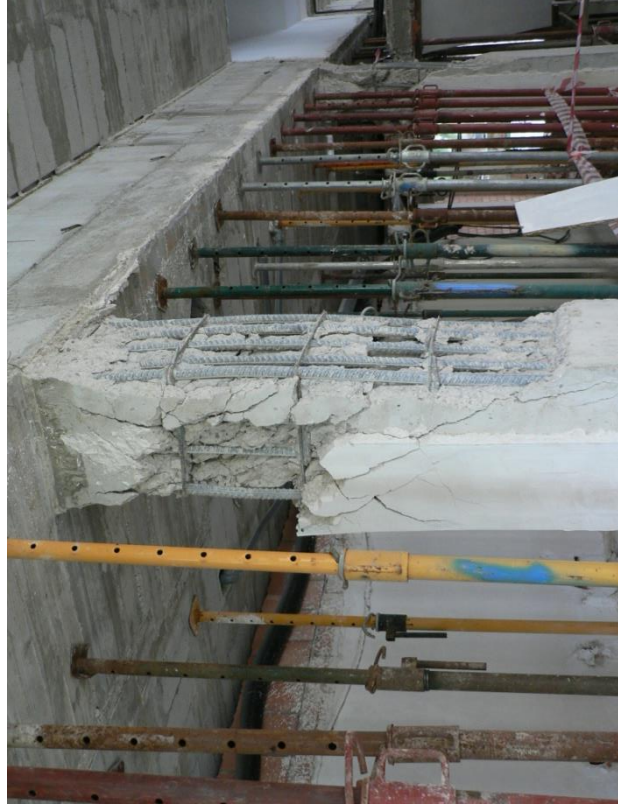
Esta reparación se refiere a pilares en los que el daño debido al sismo es mayor y es necesario restituir la capacidad portante del mismo. Es el caso de pandeo de la armadura longitudinal, pérdida importante del recubrimiento, fisuras de trazado oblicuo o en X.

La solución pasa por disponer angulares de acero en las esquinas arriostrándolos por medio de presillas. En la cabeza y pie del pilar se ejecutará una corona de refuerzo, formada también por angulares que se sueldan a los angulares de esquina y se retacan contra el pilar y el forjado.

1. Repicado del solado y de los falsos techos y revestimientos en la zona de apoyo de la estructura metálica en cabeza y pie.
2. Saneamiento y recomposición de la zona dañada.
3. Disposición de una capa de mortero autonivelante en la base para el apoyo de los perfiles angulares.
4. Disposición de los angulares en la base del pilar, que serán del tipo L140x140x15.
5. Colocación de angulares en las esquinas del pilar y soldadura a los elementos de apoyo inferior.
6. Disposición de los angulares en la cabeza del pilar que serán del tipo L140x140x15. Irán soldados a los perfiles angulares dispuestos en las esquinas del pilar.
7. Soldadura de presillas.
8. Inyección del mortero en el capitel superior de la estructura metálica.

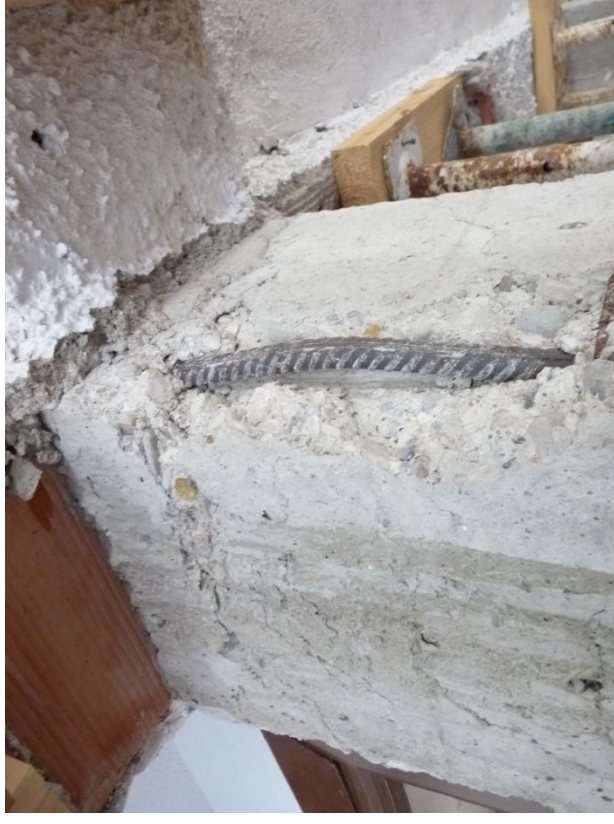
Esta reparación se refiere a pilares en los que el daño debido al sismo es mayor y es necesario restituir la capacidad portante del mismo. Es el caso de pandeo de la armadura longitudinal, pérdida importante del recubrimiento, fisuras de trazado oblicuo o en X.

Falta de armadura transversal, o distancia excesiva entre cercos, con lo que no se produce el efecto de confinamiento y no se impide el pandeo de las armaduras verticales. Tampoco es suficiente la cuantía transversal para resistir el esfuerzo cortante inducido por el sismo. En algunos casos los únicos elementos que pueden transferir las cargas horizontales producidas por el sismo a la cimentación son los pilares, absorbiendo un esfuerzo cortante muy importante hasta el colapso.

Disponer una camisa de chapa e inyectar un mortero entre la camisa y el pilar. En la cabeza y pie del pilar se ejecutará una corona de refuerzo alrededor del pilar, formada por angulares que se retacan contra el pilar y el forjado. Para la ejecución de esta reparación se seguirá el siguiente procedimiento:

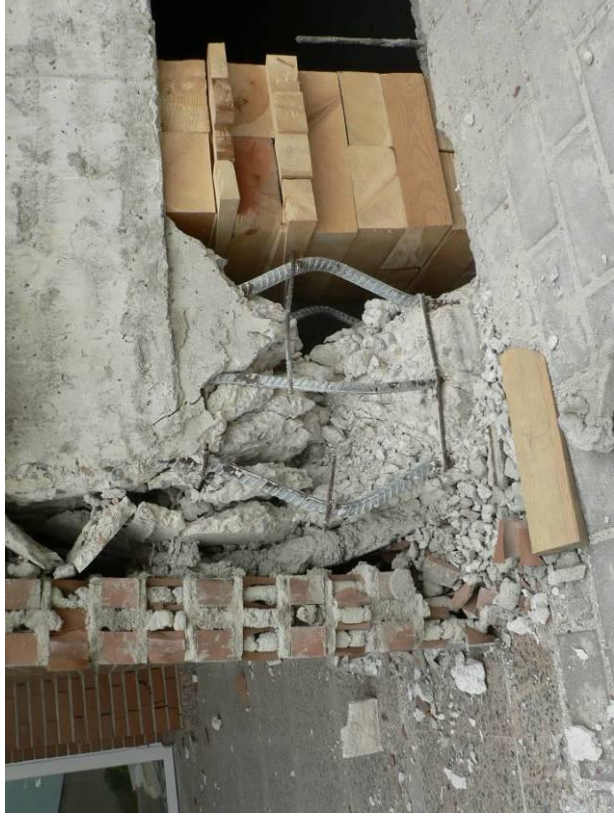
Los pilares cortos se encuentran generalmente en las plantas bajas y semisótanos de edificios. Debido a su gran rigidez a flexión, precisadamente por ser cortos, aunque su sección transversal sea normal, absorben gran parte de los esfuerzos producidos por los sismos, llevando al colapso de los mismos.

Son pilares cortos o “enanos” los que emergen de los muros de sótano hasta la planta baja, dejando un hueco horizontal de altura reducida (inferior a 1 m, generalmente). También son pilares cortos, o se convierten más bien en tales, aquellos pilares de fachada que luego se ven embebidos en fábrica de ladrillo macizo hasta una altura igual a la de la planta menos 1 m aproximadamente.

En caso de que la solución anterior no sea posible, se plantea una reparación similar a la adoptada para los pilares cuadrados, es decir, una reparación tipo R.1.3.1. En este caso, la longitud de los pilares es bastante inferior a la de un pilar convencional, por lo que toda la altura del pilar corto debe ser considerada como zona de transferencia, armada con una cuantía de cercos capaz de confinar el pilar corto existente. Es decir, la longitud de transferencia es igual a la altura del pilar.

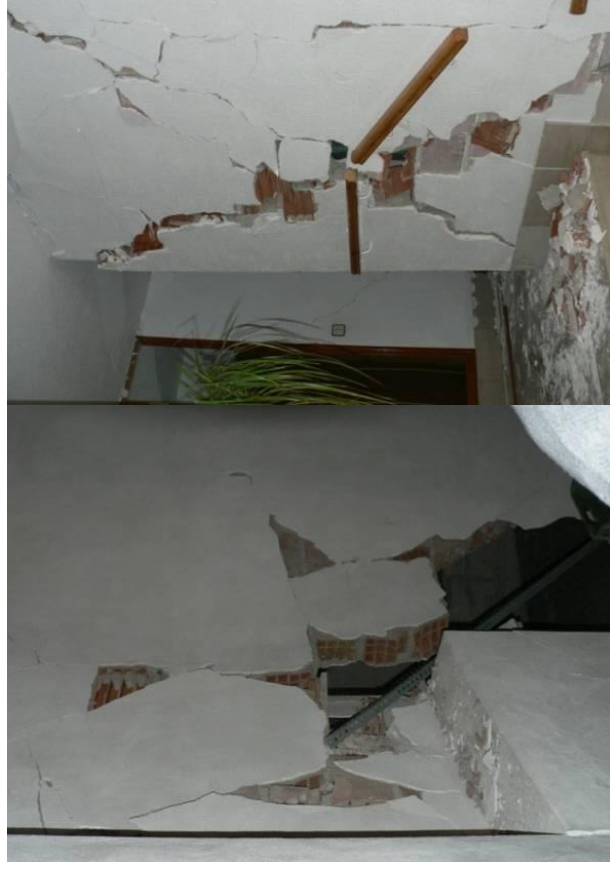
Este daño se refiere a la aparición de roturas y de grietas en los lienzos de los tabiques, tanto de cerramientos, como de particiones interiores.

La rotura de tabiques se debe a que los lienzos presentan una gran rigidez en su plano oponiendo una coacción a los movimientos inerciales impuestos por el sismo. La prácticamente nula capacidad resistente a tracción de las fábricas y su propia anisotropía explican los daños producidos.

Por este motivo, la reposición de tabiques debe ser realizada de forma que se mantenga la función rigidizadora que tenían en la estructura original. La propuesta es reponer la totalidad de la tabiquería que presente daños imputables a la acción sísmica, asegurando siempre una buena trabazón de un tabique con el contiguo, cuidando los detalles de encuentro con la estructura y que no existan holguras con los pilares, especialmente aquellos que puedan quedar ocultos, de forma que se puedan transmitir los esfuerzos del sismo.

- Los materiales a emplear en este tipo de reparaciones pueden ser los mismos que los existentes, ya que, en general, han demostrado su correcto funcionamiento.
- En modo alguno se admitirán cambios en la configuración de los tabiques, a no ser que se efectúe un estudio específico general de adecuación de la estructura en cualquiera de los escenarios previsibles.
- Se asegurará el total contacto de la fábrica con el marco estructural al que pertenece, esquematizado en la figura por los forjados y los pilares.
- Se asegurará asimismo el correcto enjarje de las fábricas en los encuentros ortogonales de tabiques.
- Se utilizará mortero M5.

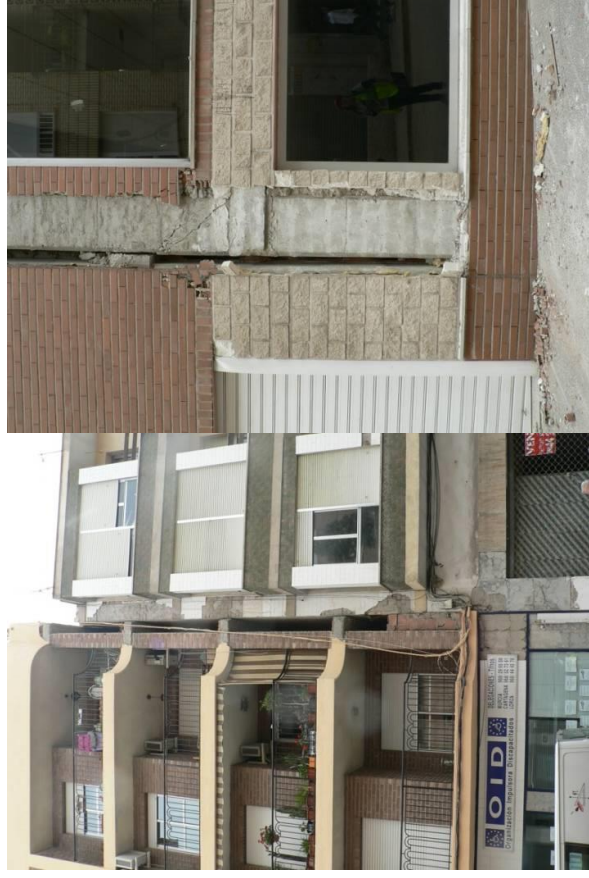
Desprendimientos en cerramientos y tabiques en zonas próximas a juntas entre edificios colindantes, o entre módulos de una misma construcción, pero independizados mediante juntas de dilatación. En algunos casos, este efecto puede producir daños graves en los pilares.

La principal causa de este daño es la falta de juntas de dimensiones adecuadas entre edificios, o entre módulos del mismo edificio separados por juntas. Los efectos son más notorios en los edificios cuyas plantas están situadas a diferentes niveles, en cuyo caso el golpeo del forjado se produce contra los pilares del edificio contiguo.

Este daño, para estas estructuras existentes, es difícil de evitar en futuros eventos sísmicos, porque hace falta una distancia entre edificios que no existe.

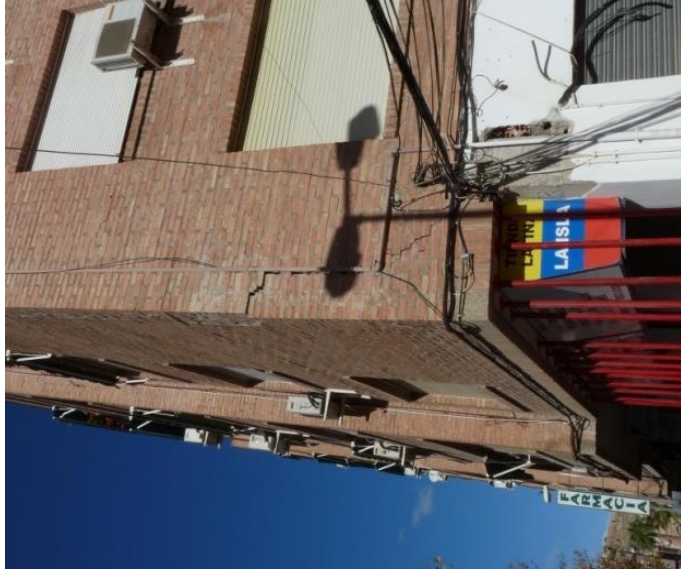
Desprendimientos, roturas y grietas en los elementos de fábrica de las fachadas y de los voladizos que se ven afectados por las componentes verticales del sismo.

Los movimientos verticales provocados por el sismo dan lugar a daños en cerramientos de fachada, que se fisuran o se rompen, tanto por no estar suficientemente bien conectados a la estructura del edificio, como por las propias deficiencias de la fábrica, material frágil y anisótropo.

Si es posible, lo mejor es sustituir las piezas rotas por otras nuevas, en un proceso ascendente desde la base, cuidando que en ningún momento se produzca la pérdida de equilibrio del conjunto.

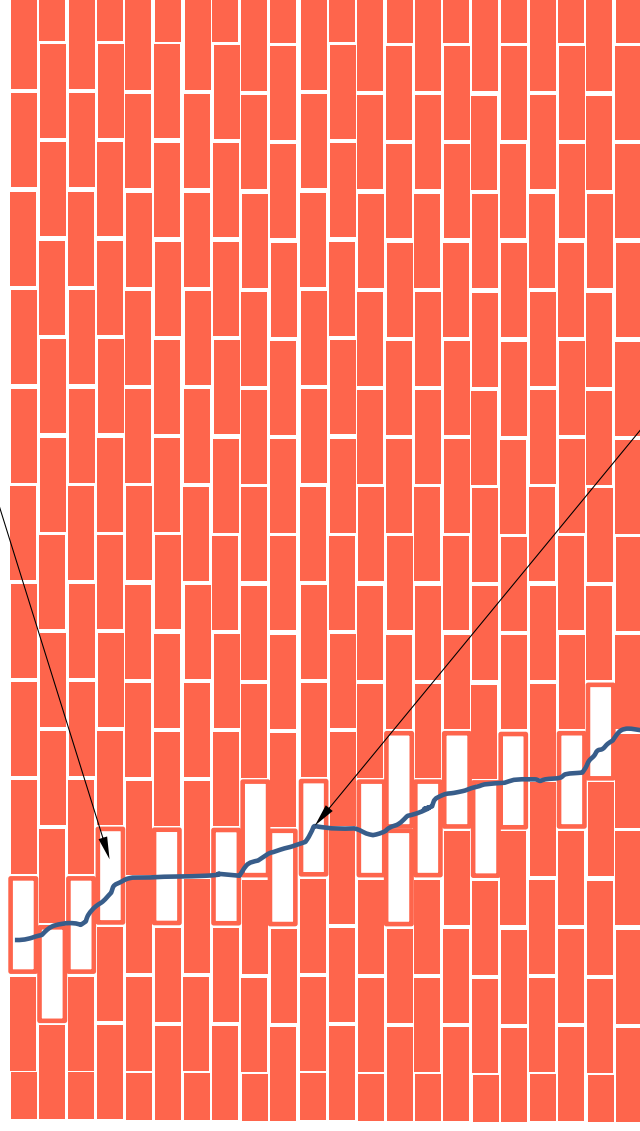
Fisura en fábrica vista

Piezas rotas eliminadas

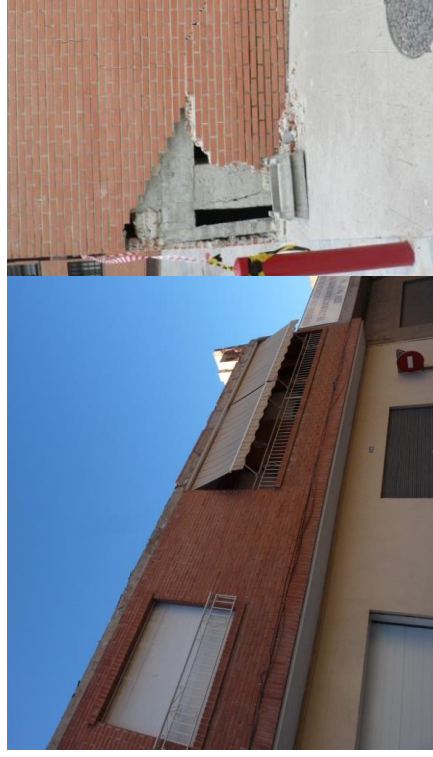
Desprendimientos, roturas y grietas parapetos y antepechos. También se incluyen en esta ficha los daños producidos en las diversas instalaciones.

La configuración de parapetos o cerramientos de fachada es muy variada en edad, tipología, aparejo y conexión a la estructura, lo que hace muy difícil establecer una clasificación sistemática de los daños. Algunos elementos no estructurales han colapsado por no estar convenientemente engarzados con la estructura del edificio.

Según la gravedad de los daños, se propone la reparación o reconstrucción de estos elementos, siguiendo las especificaciones técnicas que en esta ficha se detallan.

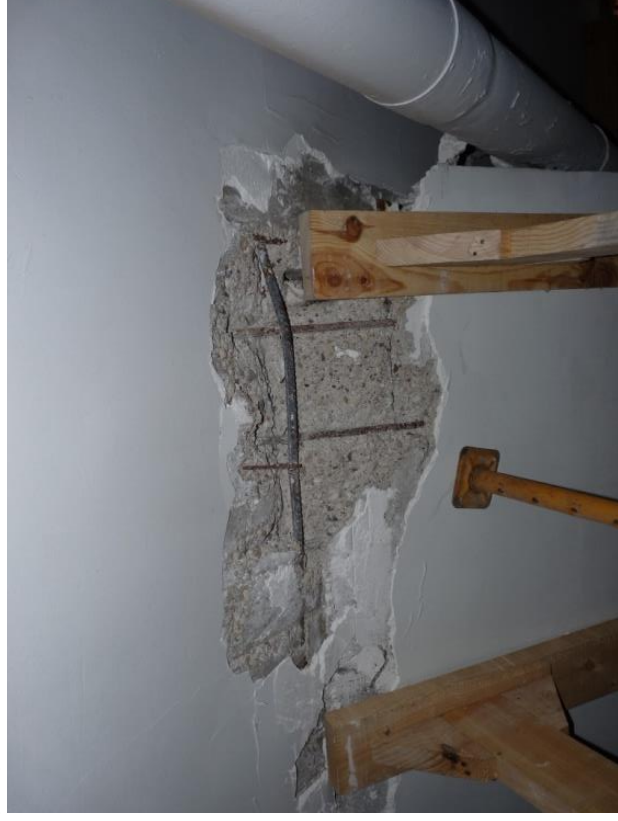
La reparación de este tipo de daños se centra en las escaleras, en las que han detectado importantes y diversos daños.

En algunas ocasiones, los daños detectados en las escaleras tienen su origen en una disposición incorrecta del armado o en escasas longitudes de anclaje de las barras.

Ante este tipo de daños, se debe plantear la posibilidad de una demolición local del elemento afectado y reconstrucción del mismo dando cumplimiento a la normativa vigente.
