## EDIFICACIONES DE OTROS USOS

### PREMIO REGIONAL / CASA ZAPATA EN CARTAGENA (COLEGIO SANTA JOAQUINA DE VEDRUNA)

Plaza de España, 9  
30204 Cartagena

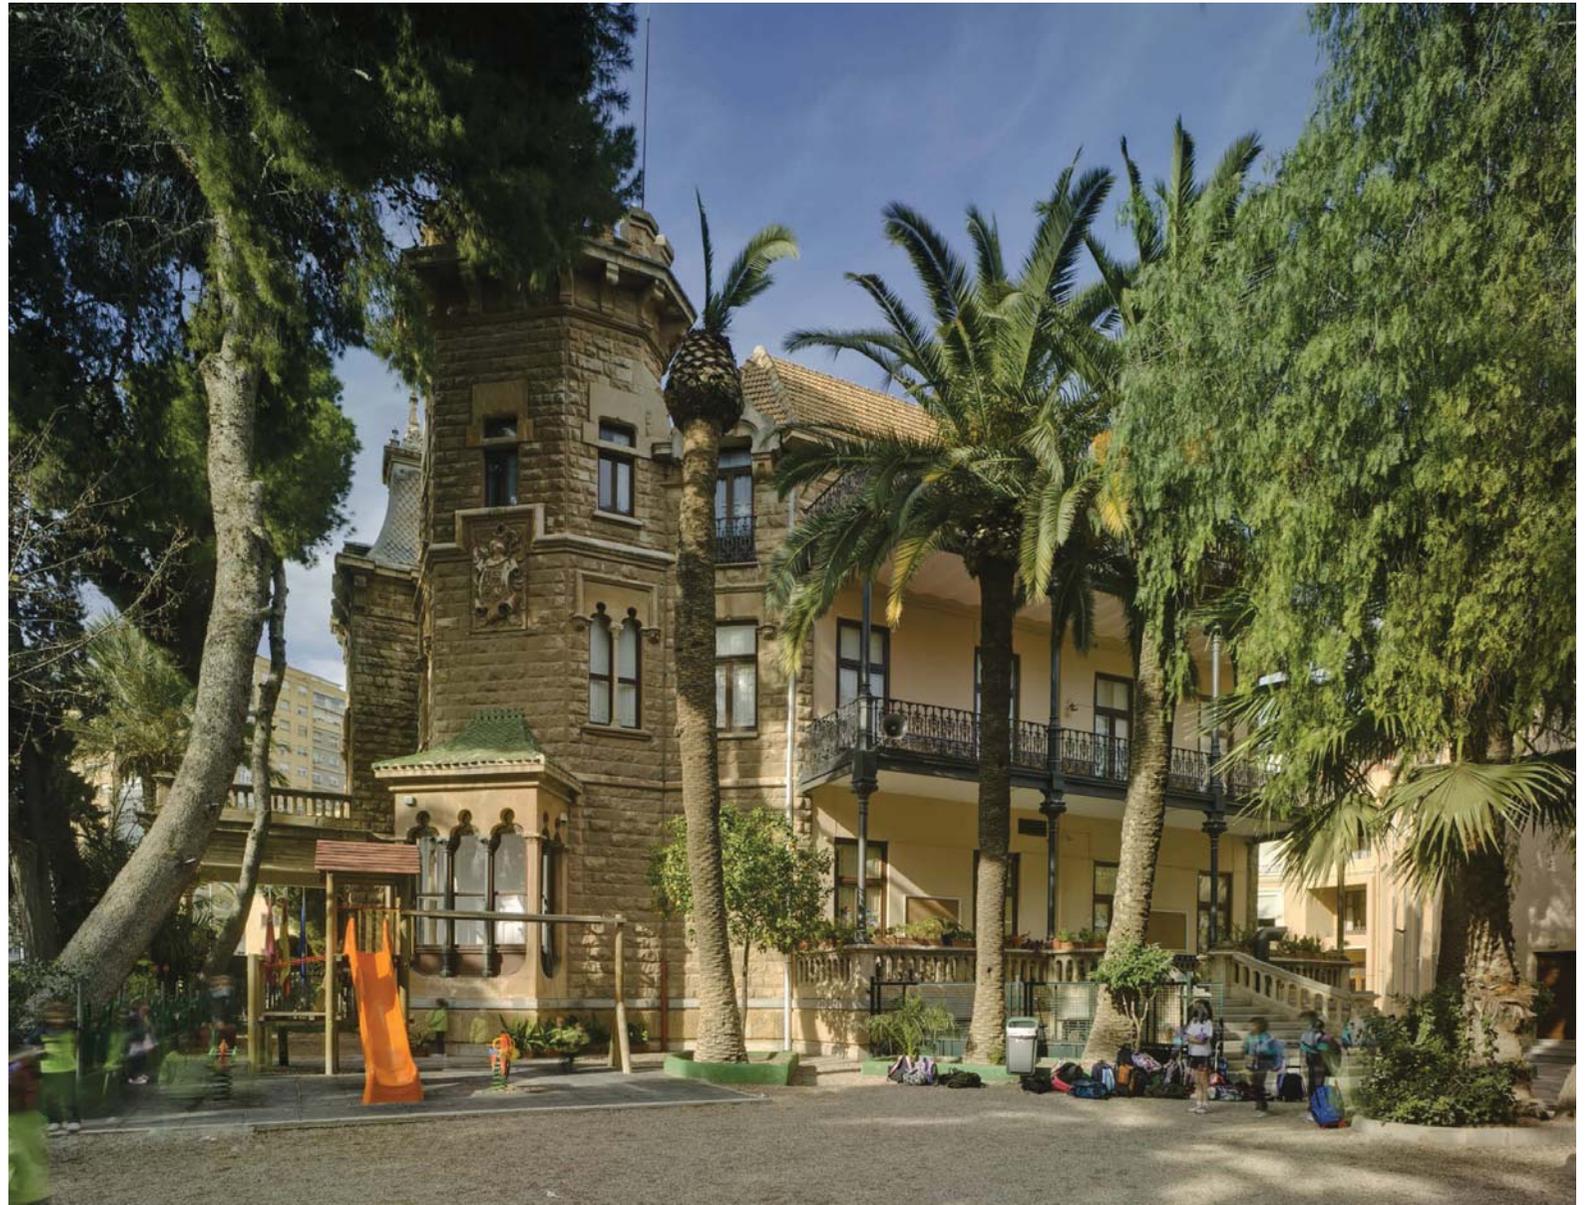
El edificio sorprende por la calidad de todo el proceso constructivo y el hecho de que, después de más de 100 años, se mantiene en perfectas condiciones sin apenas mantenimiento.

Estamos probablemente ante un caso excepcional de edificio modernista de estas características que no ha sufrido intervención alguna destacable durante su centenaria vida. Azulejías, pavimentos, cubiertas, estructura, fachadas incluso sistemas originales de apertura de puertas se encuentran impecables tan sólo con el desgaste o suciedad propias del paso del tiempo. La multitud de detalles de decoración así como la ingente cantidad de detalles constructivos y de funcionalidad expresan la calidad y la minuciosidad con la que fue diseñado y ejecutado en su momento por el gran arquitecto Víctor Beltrí. La labor de la propiedad actual, ha sido impecable y determinante a la hora de llegar el edificio a la actualidad con toda su configuración y composición original.

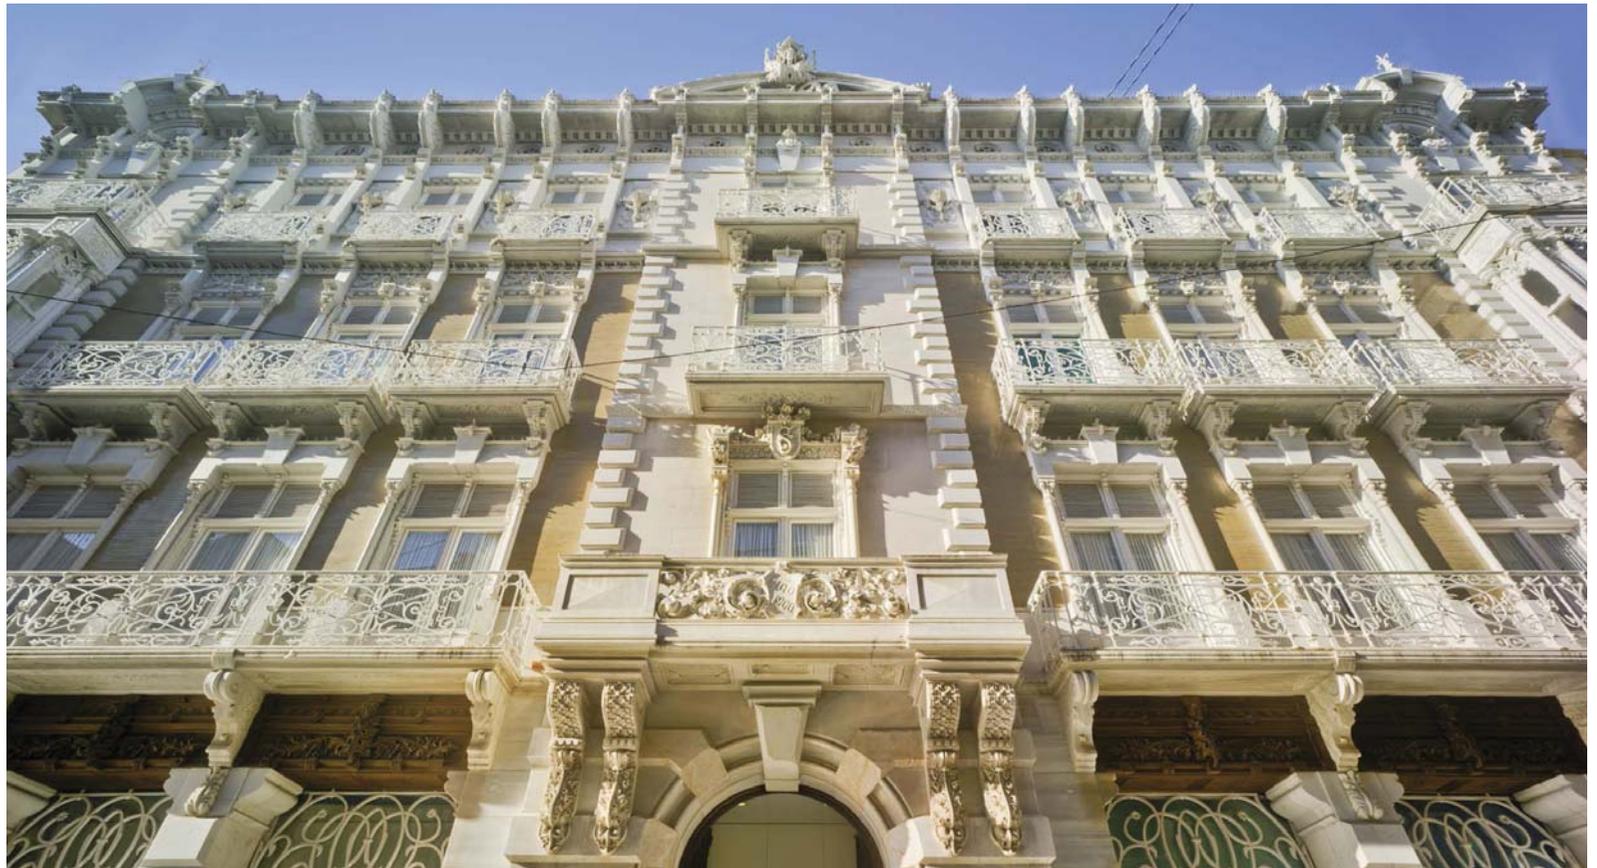
Se trata sin duda de uno de los edificios más destacados de Cartagena. Para muchos tiene la fachada con mejor estética de la ciudad, llena de matices y con un esmerado tratamiento artesanal de los elementos. Al margen de la calidad en el diseño de la fachada, el estado de conservación es muy bueno.

El interior del edificio fue transformado integralmente 40 años atrás. Posteriormente, hace unos 5 años, el edificio se reformó parcialmente con el objeto de adecuarse a la normativa y usos del momento.

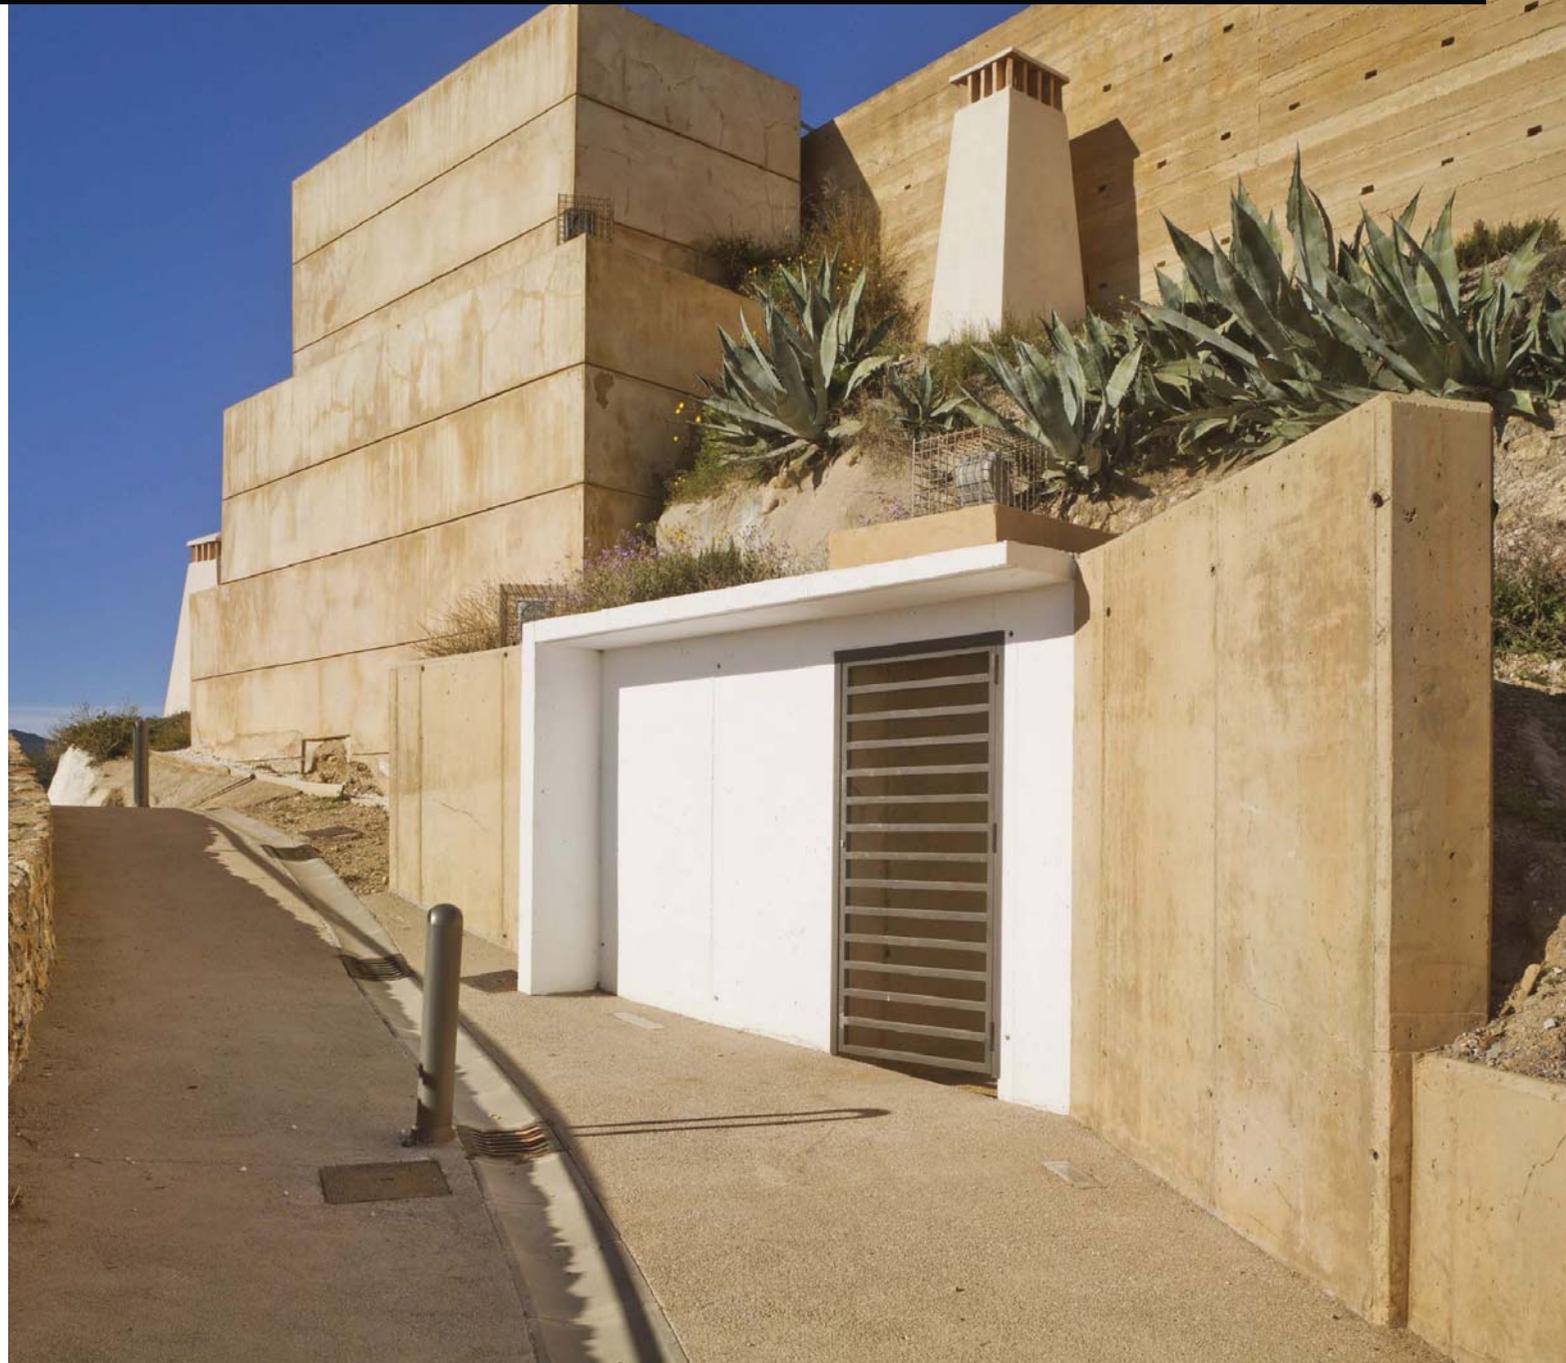
Castillo de Medina Nogatte  
Puerto Lumbreras

Se trata de un castillo medieval islámico datado entre los siglos XII y XIII y responde de manera genérica a las construcciones funcionales de la arquitectura militar almohade: organización en dos recintos o cercos, claramente diferenciados materializados mediante gruesos muros de tapial, comunicados entre sí con el sistema de puerta en recodo que tan claros y altos ejemplos ha dado la arquitectura islámica del Al-Ándalus.

Se han llevado a cabo diversos proyectos para la restauración del Castillo y su entorno, dedicados a una serie de actuaciones, sobre las que cabe destacar el tratamiento de contención y delimitación de tierras a base del uso de la piedra; consolidación de la fábrica original de tapial existente, completando el recrado de dicha fábrica de tapial en las zonas en las que estaba incompleto; consolidación del terreno existente en la ladera sureste del cerro con muros de contención y acondicionamiento del interior del recinto para su visita turística y actividades culturales. Dichas actuaciones han permitido recuperar esta excepcional edificación de nuestro patrimonio histórico dotándolo de un uso social.

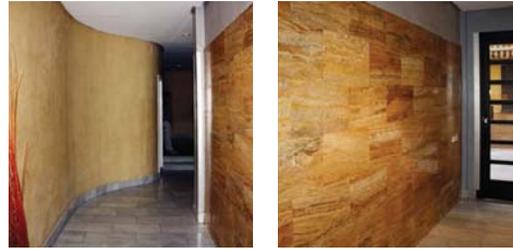
**Aplacado**  
Piedra natural

**Revestimiento continuo**  
Pintura

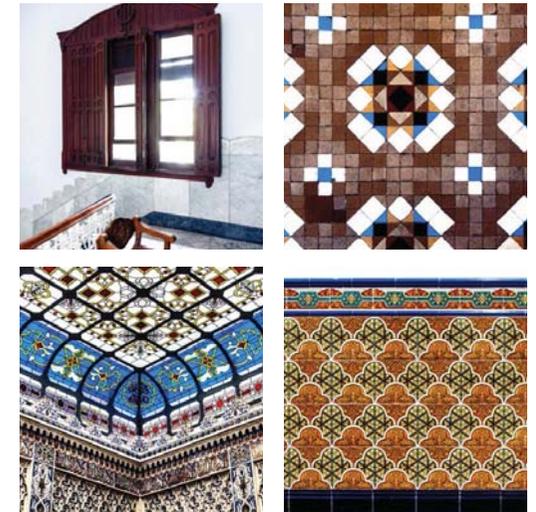
**Enlosado y peldañeado**  
Piedra natural, mármol Macael

**Vidriera**  
En patio interior

**Zócalo**  
Azulejo con motivos modernista

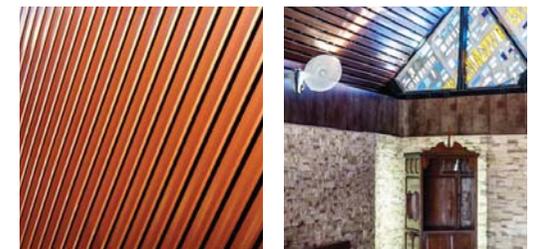
**Falso techo**  
Lamas de aluminio lacado

**Vidriera**

**Revestimiento de paredes**  
Aplacado imitación aparejo de piedra y baldosa
