III Premios de Calidad en la Edificación de la Región de Murcia 2006

Edificio Cerdá de Murcia	14
Edificio Victoria de Murcia	22
Edificio Plaza Mayor de Murcia	28
Edificio Remea I de Murcia	34
Ayuntamiento de Murcia	40
Cámara Oficial de Comercio, Industria y Navegación de Murcia	48
Gran Hotel de Cartagena	56
Casa Pedreño Sede de Cajamurcia en Cartagena	64
Edificio Salzillo Sede de la CAM en Murcia	72
Mercado Público de La Unión	80
Palacete Rural La Seda de Murcia	88
D. Juan Carlos Molina Gaitán	96
Anexo técnico	102

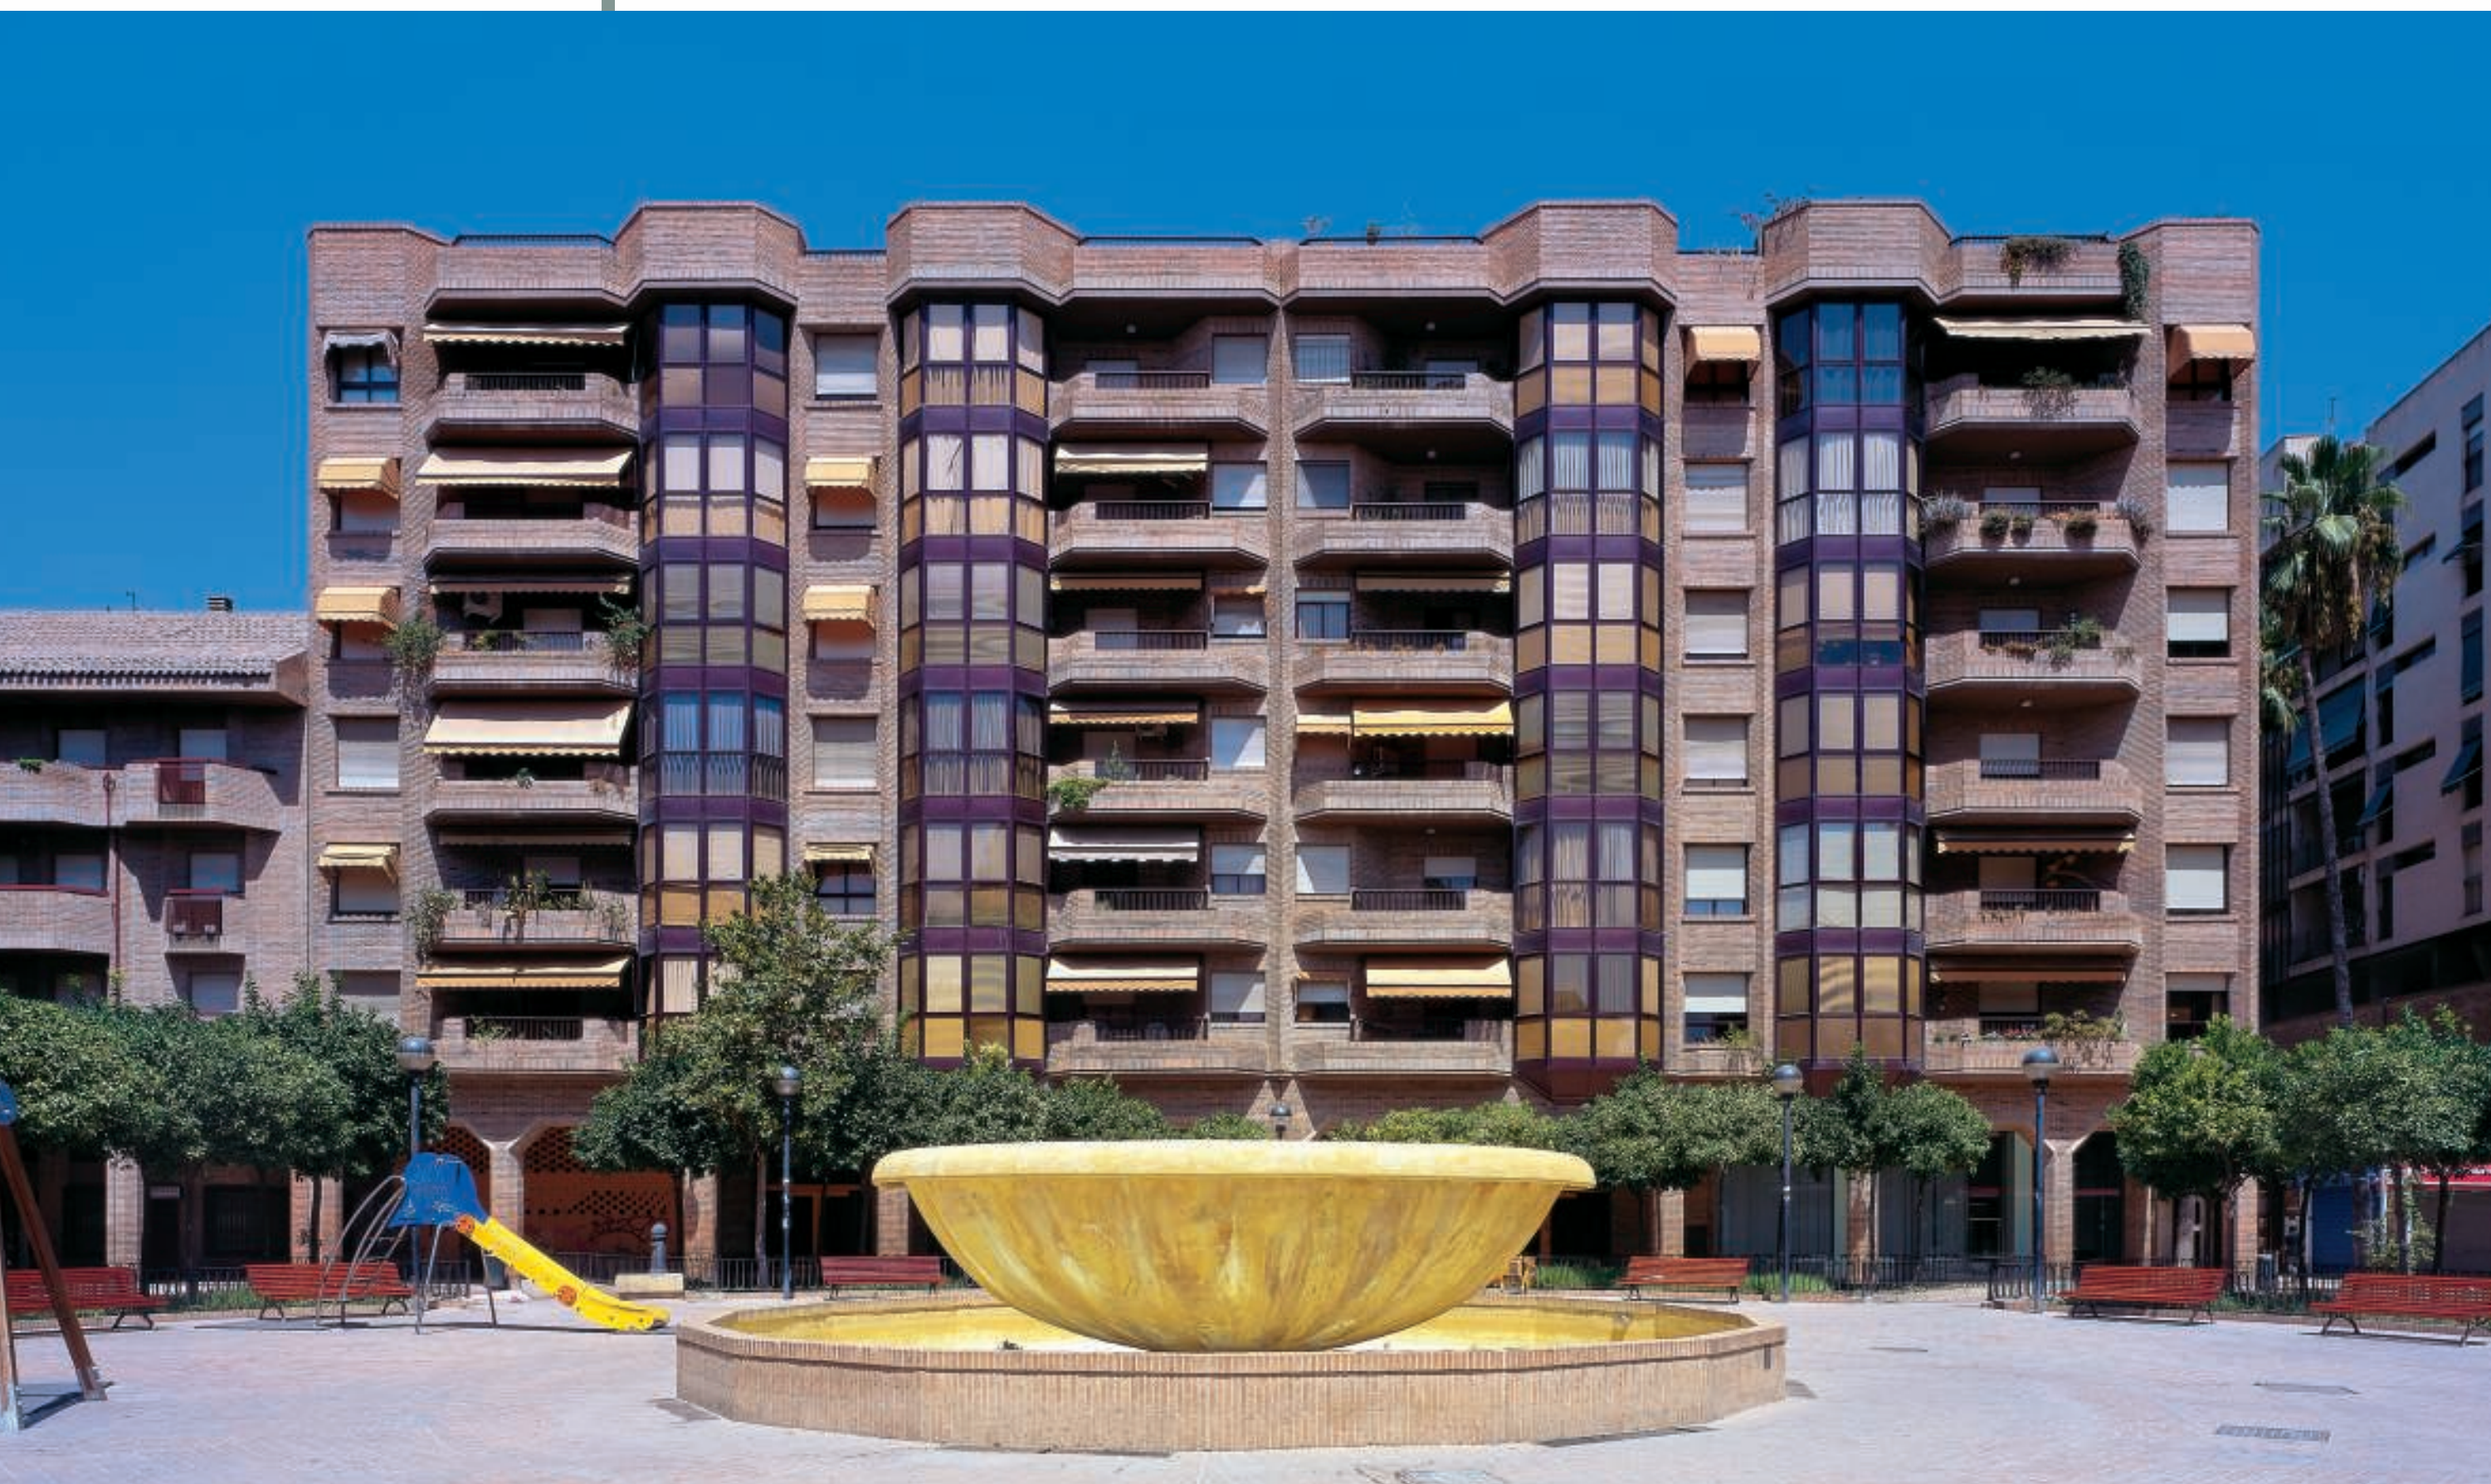
La principal característica destacable es la lograda integración del edificio en el entorno, conseguida mediante la solución constructiva planteada en fábrica vista, con ladrillo en degradación de tonalidades, que combinan plenamente con la carpintería metálica de los miradores, los cristales de estos e incluso el color de los toldos.

Resaltar la perfecta ejecución de la fábrica vista, que se manifiesta en la totalidad del cerramiento, pero principalmente en las arcadas de planta baja y sardinel en dinteles, jambas y alféizares. Este hecho favorece el magnífico estado de conservación en que se encuentran, al que colabora, con toda obviedad, un adecuado mantenimiento por parte de los propietarios.

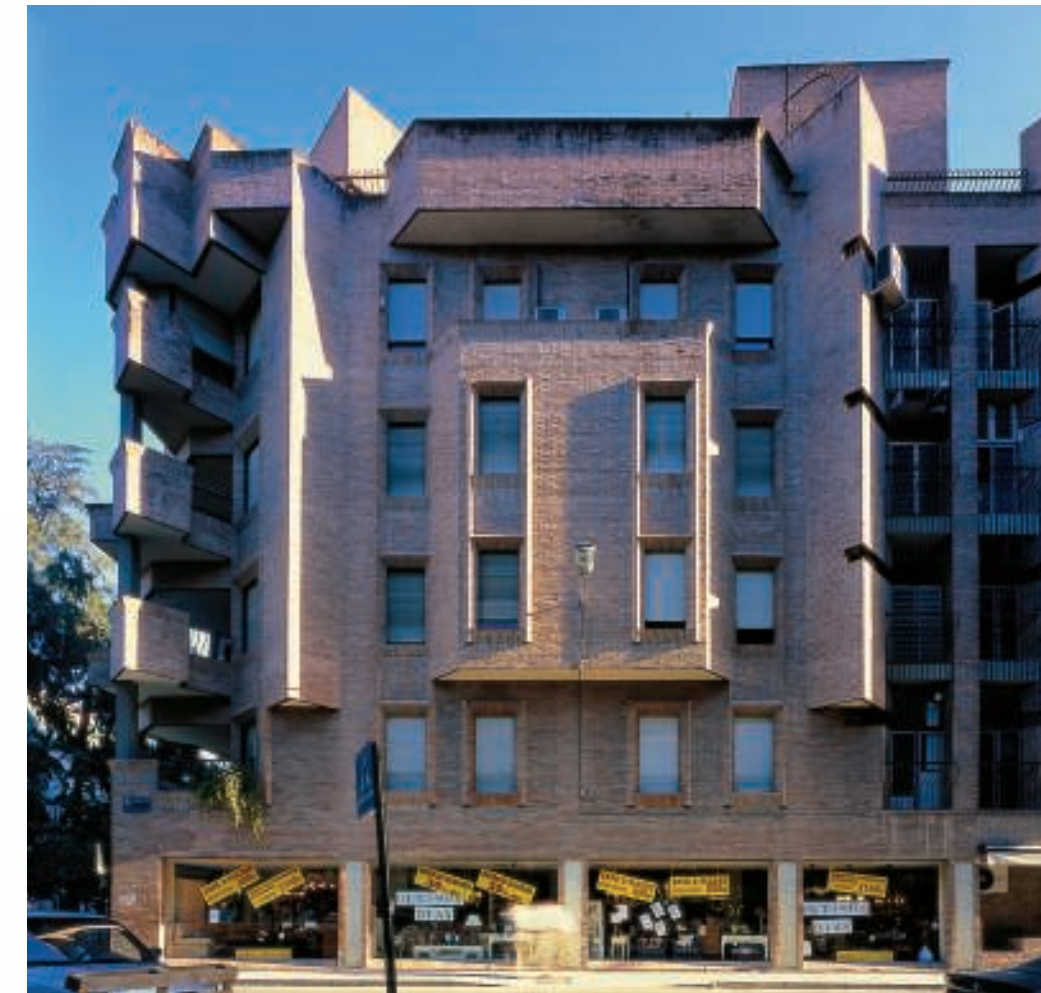
Al igual que en el edificio Plaza Mayor, la solución constructiva empleada en fachada es la fábrica vista. En ella cabe resaltar la originalidad de su solución, que lejos de la común planeidad de las fachadas, rompe mediante una disposición rítmica de balcones y miradores, configurados marcando ángulos agudos, y juegos de lados entrantes y salientes.

En este caso, como en el anterior destaca la correcta ejecución de la solución constructiva adoptada tanto en fachada, destacando la resolución de huecos, como en cubierta, en todos sus puntos singulares: sumideros, juntas, antepechos y pavimento.

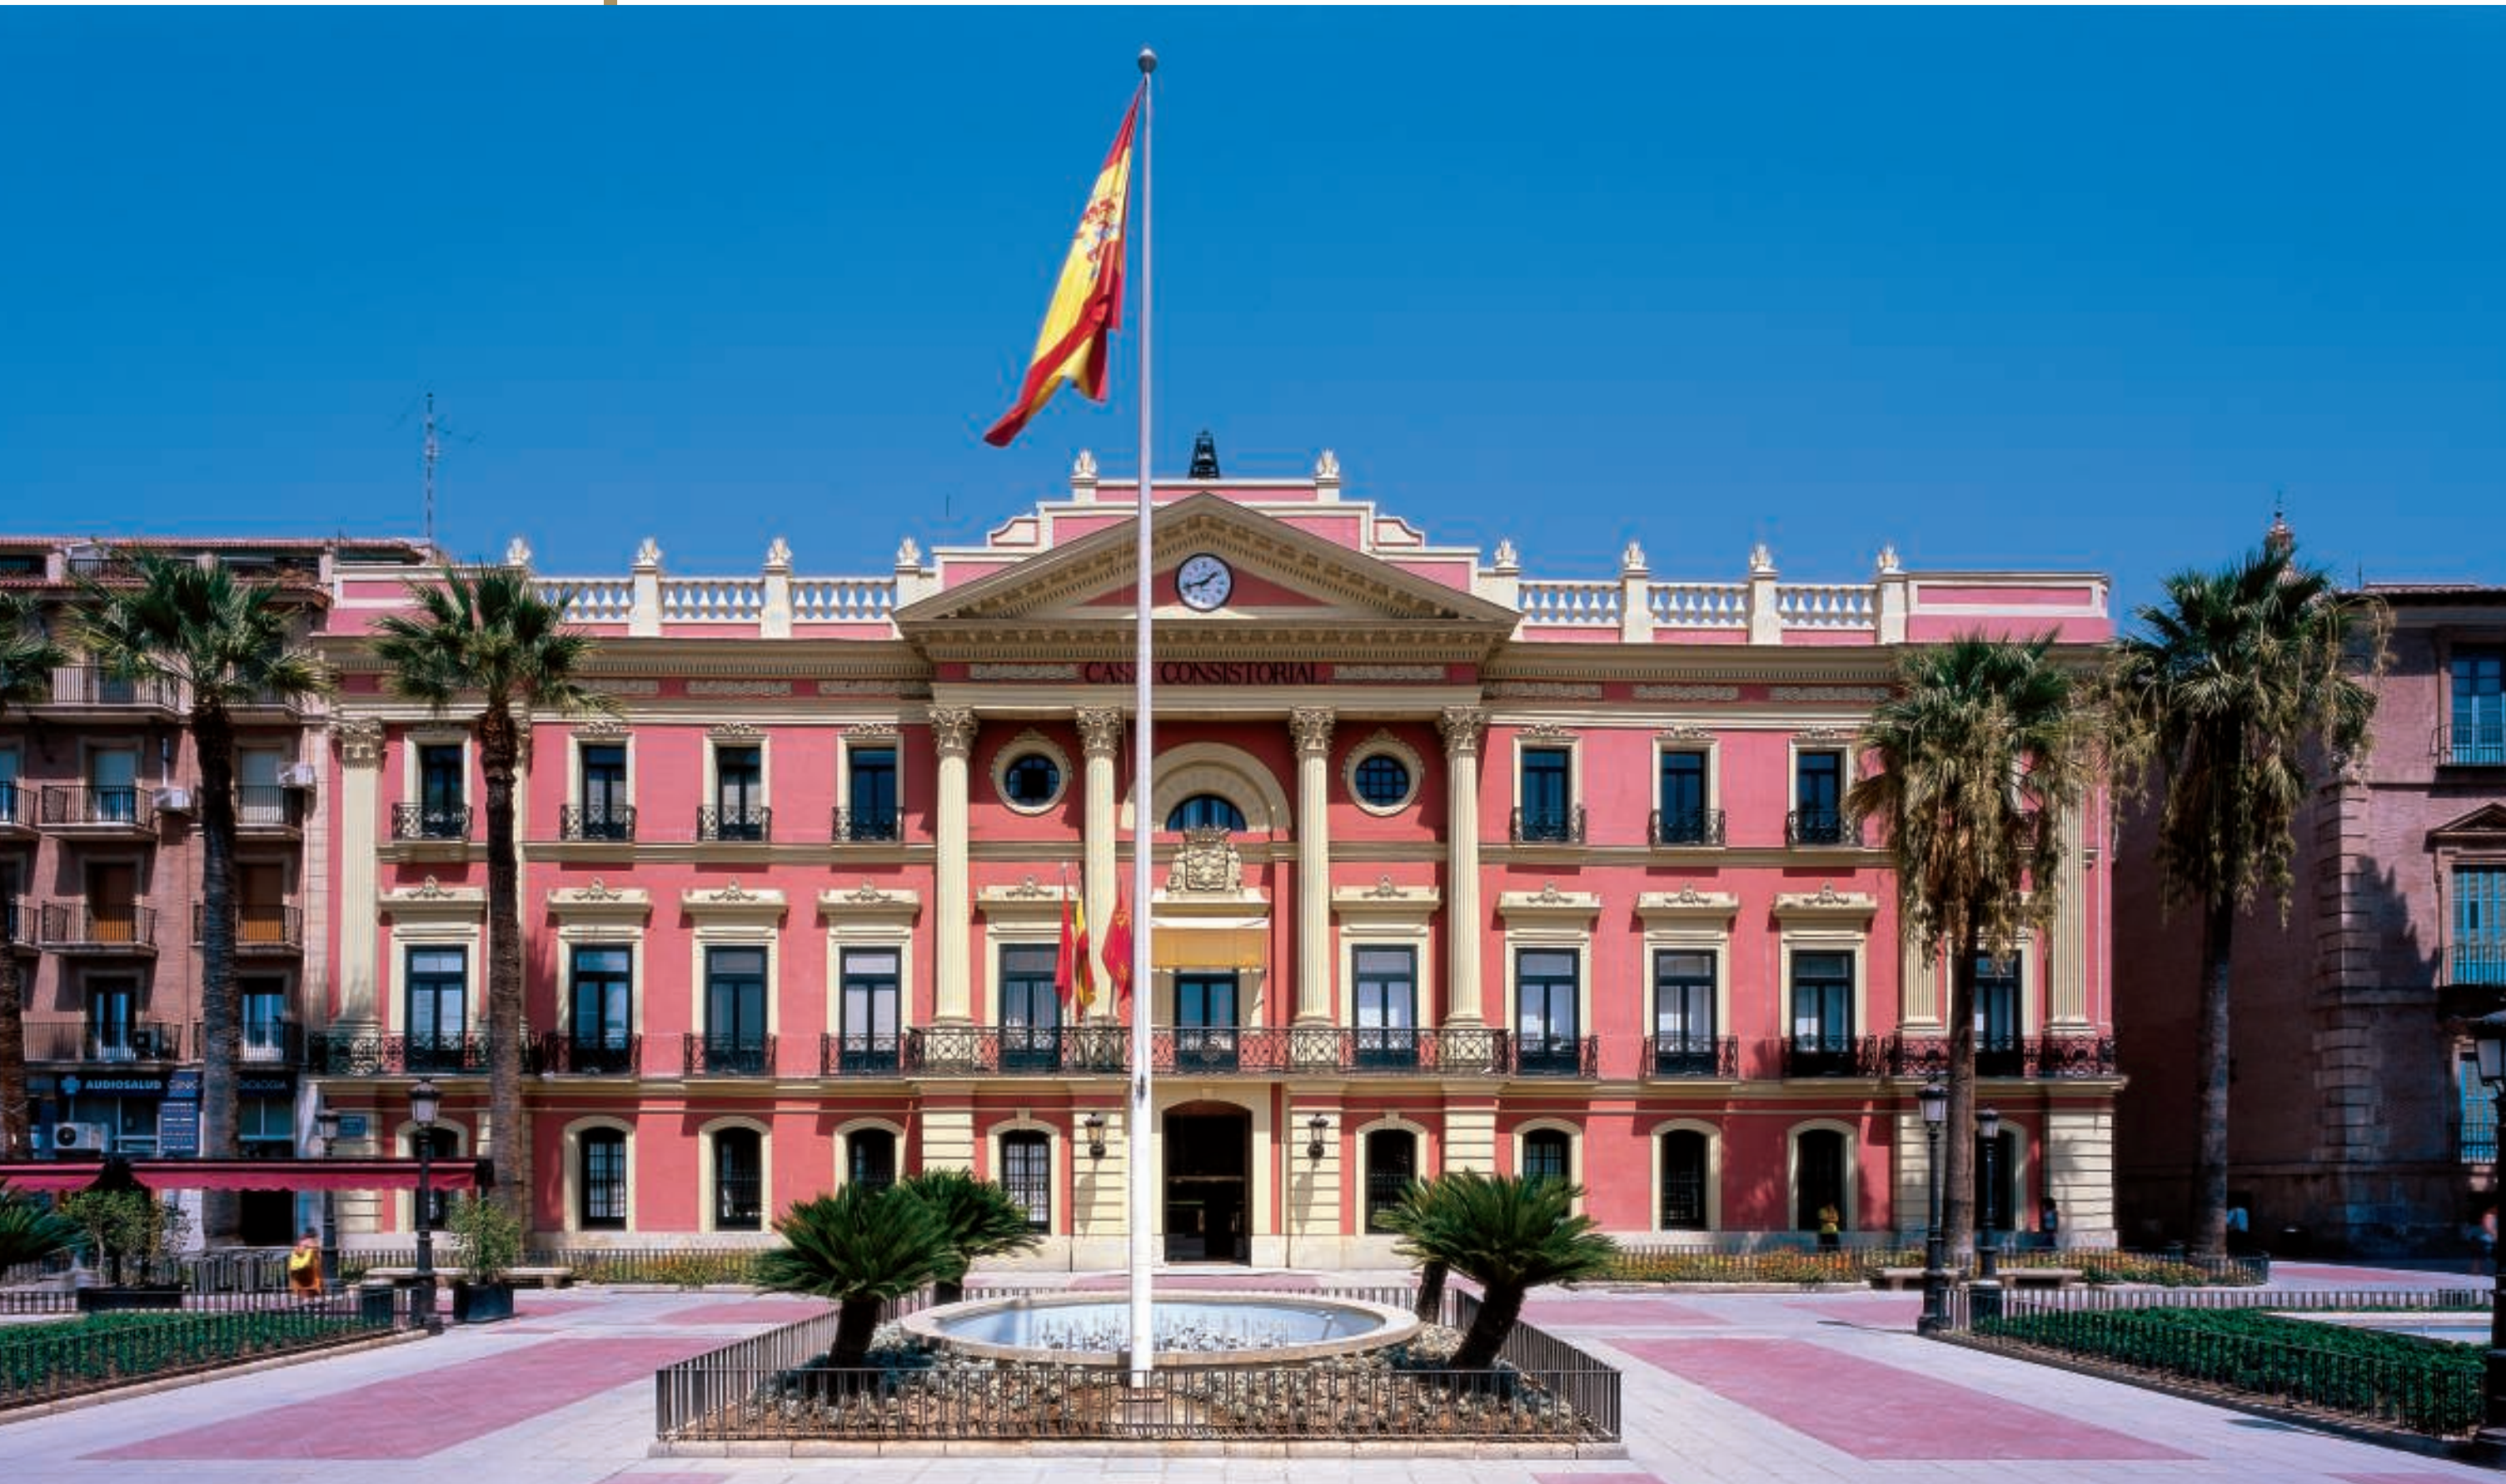
La fachada principal del edificio, consta de un frontis de cuatro columnas corintias a la altura del primer piso. El resto del paramento se encuentra horadado en toda su superficie por balcones y ventanales sutilmente decorados en la zona del dintel y las jambas, mediante entalladuras de piedra natural. En el interior, la belleza de los salones que alardean de una decoración exquisita y refinada, contribuyen, si cabe, al engrandecimiento del edificio, que puede ser considerado en su conjunto, como una de las piezas más valiosas de la ciudad.

Destacar el original diseño de la forja que constituyen las barandillas, que además se conserva en perfecto estado, junto con el resto de elementos de la fachada. Ello es debido a las periódicas actuaciones de mantenimiento que se llevan a cabo en el edificio, que repercuten en su admirable apariencia.

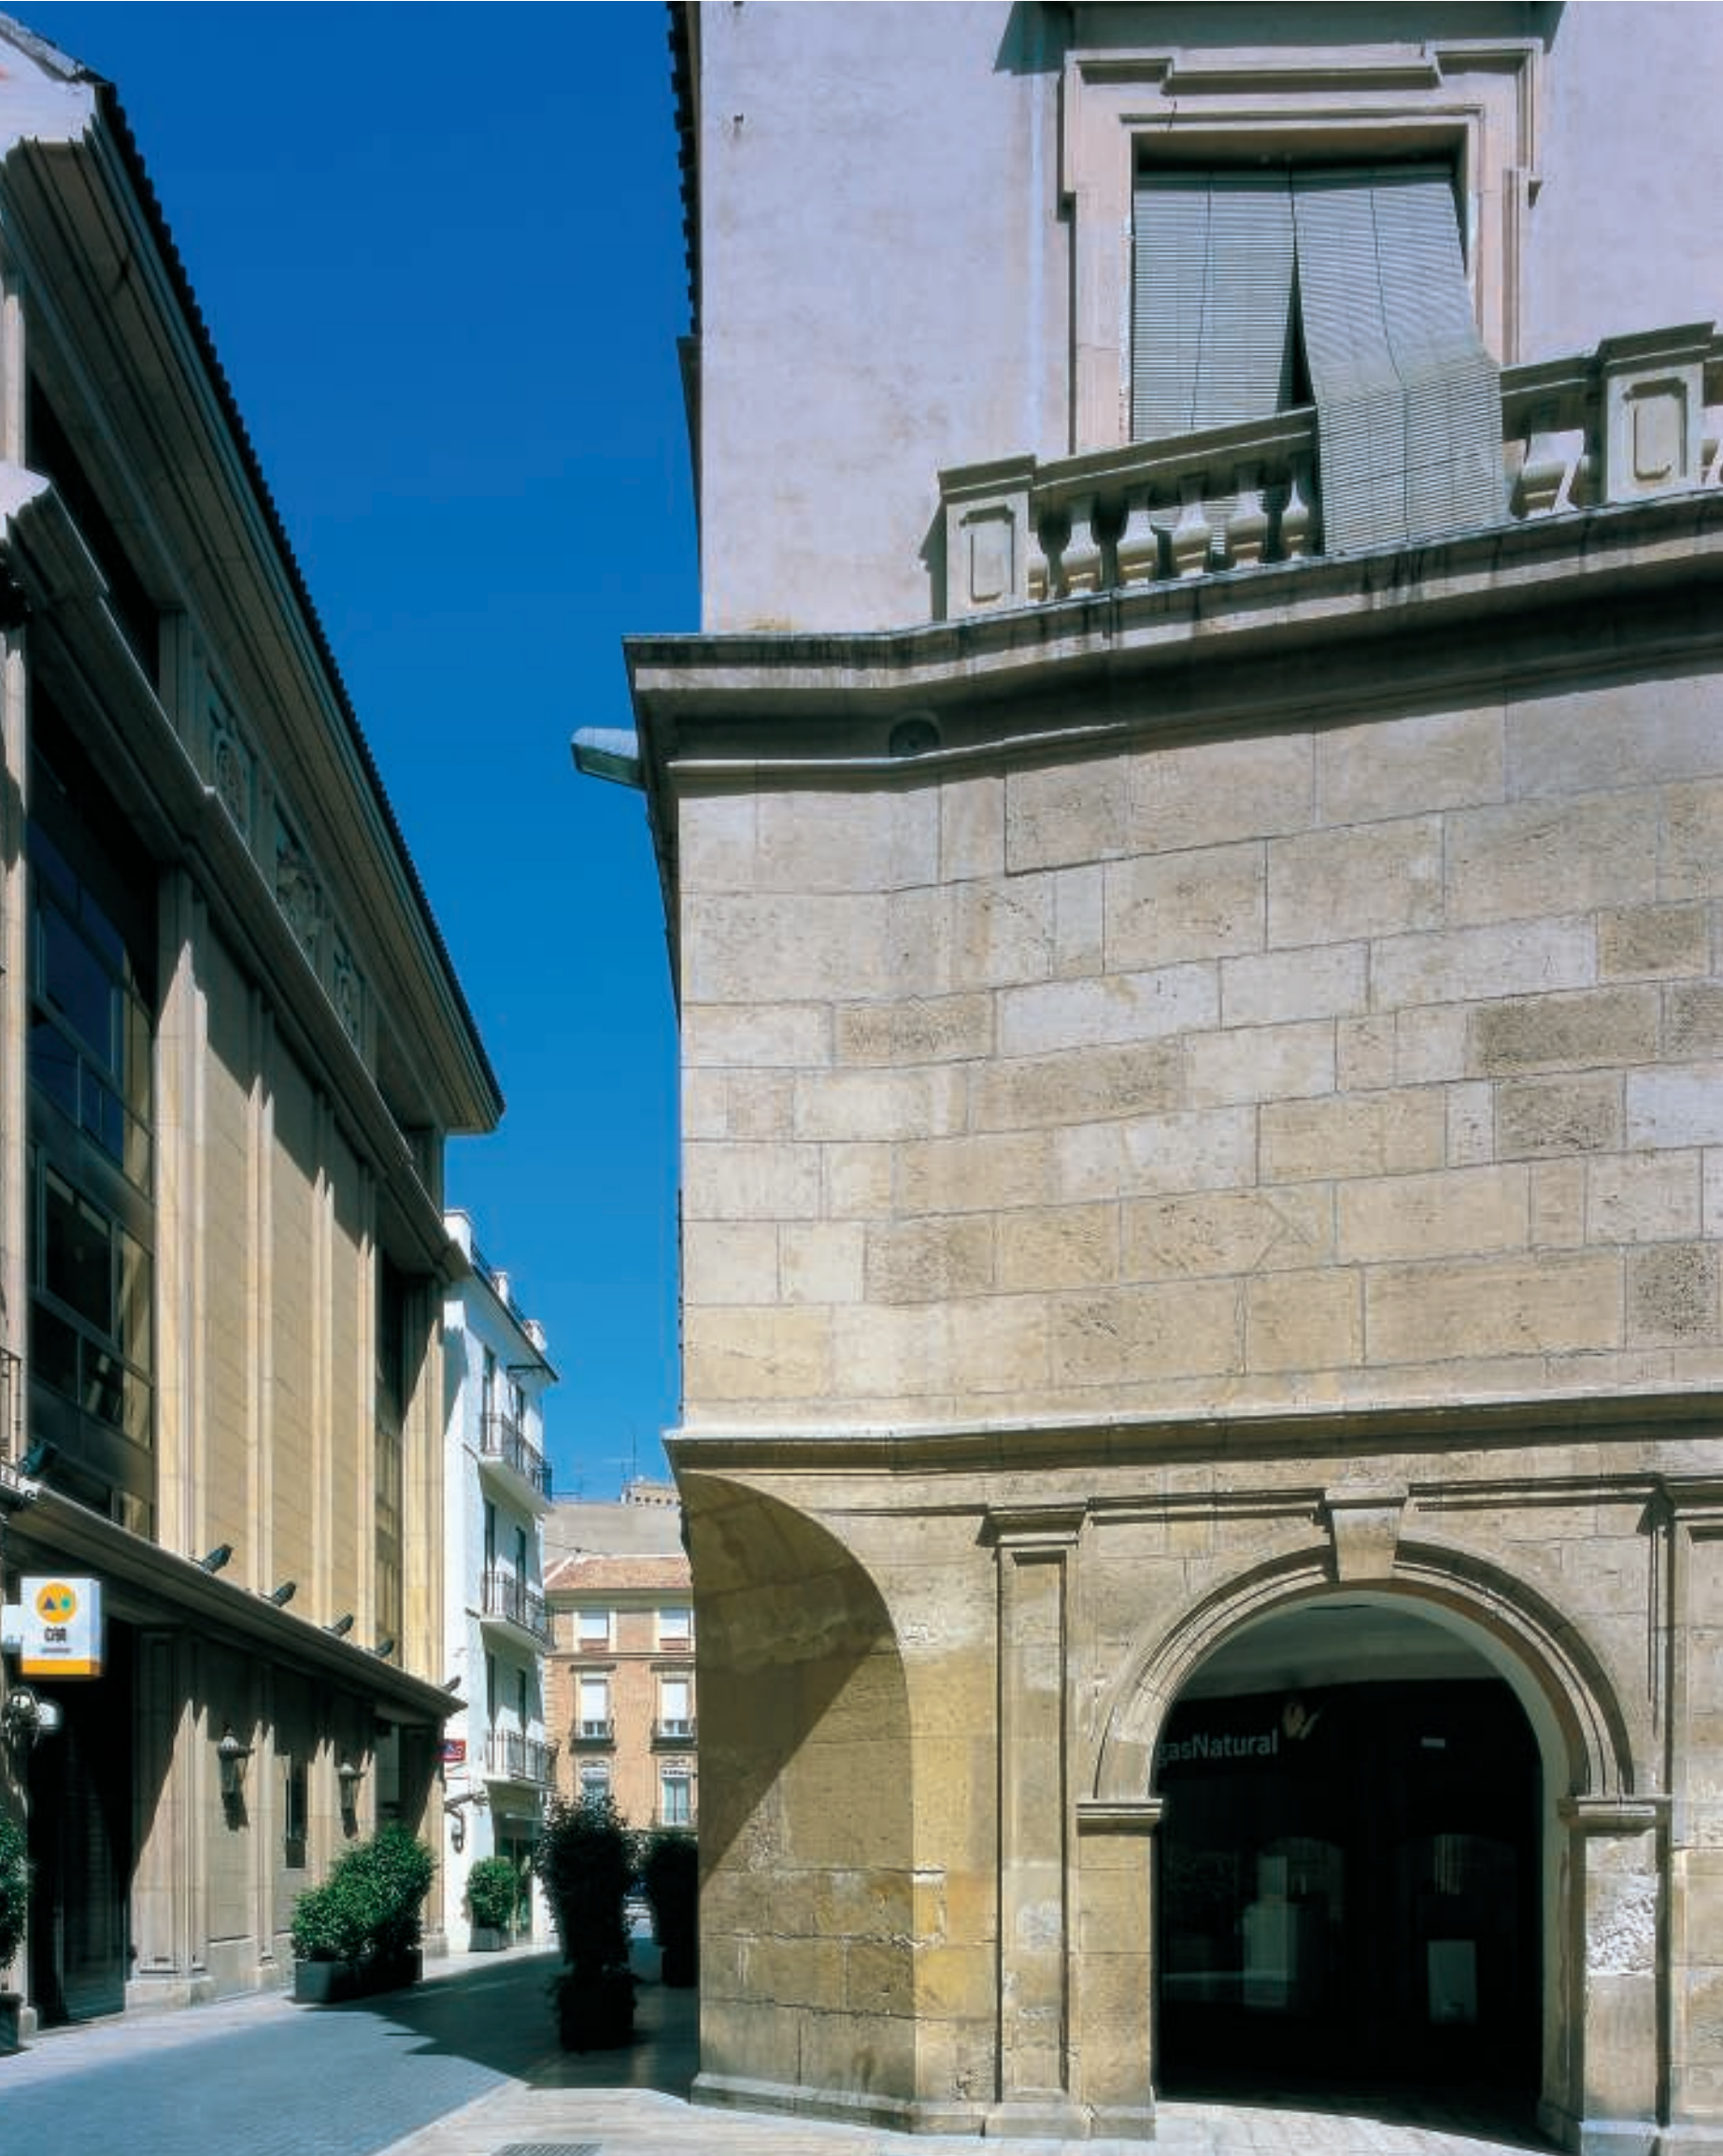
Edificio Salzillo

La fachada resuelta mediante aplacado de piedra natural, en la planta baja, se caracteriza por su acceso, un hall de entrada exento, en la esquina. Esta además está decorada con piedra esculpida, lo que la realza. Las plantas superiores están tratadas con revestimiento continuo, concretamente estuco. Toda la fachada se encuentra bien conservada, al igual que la cubierta, cuyos elementos presentan muy buenas condiciones.

El interior sorprende con un patio interior, que le aporta al edificio singularidad por lo original de su contenido. También destacan numerosas salas y distribuidores con un ornamento de lo más sutil y elegante.

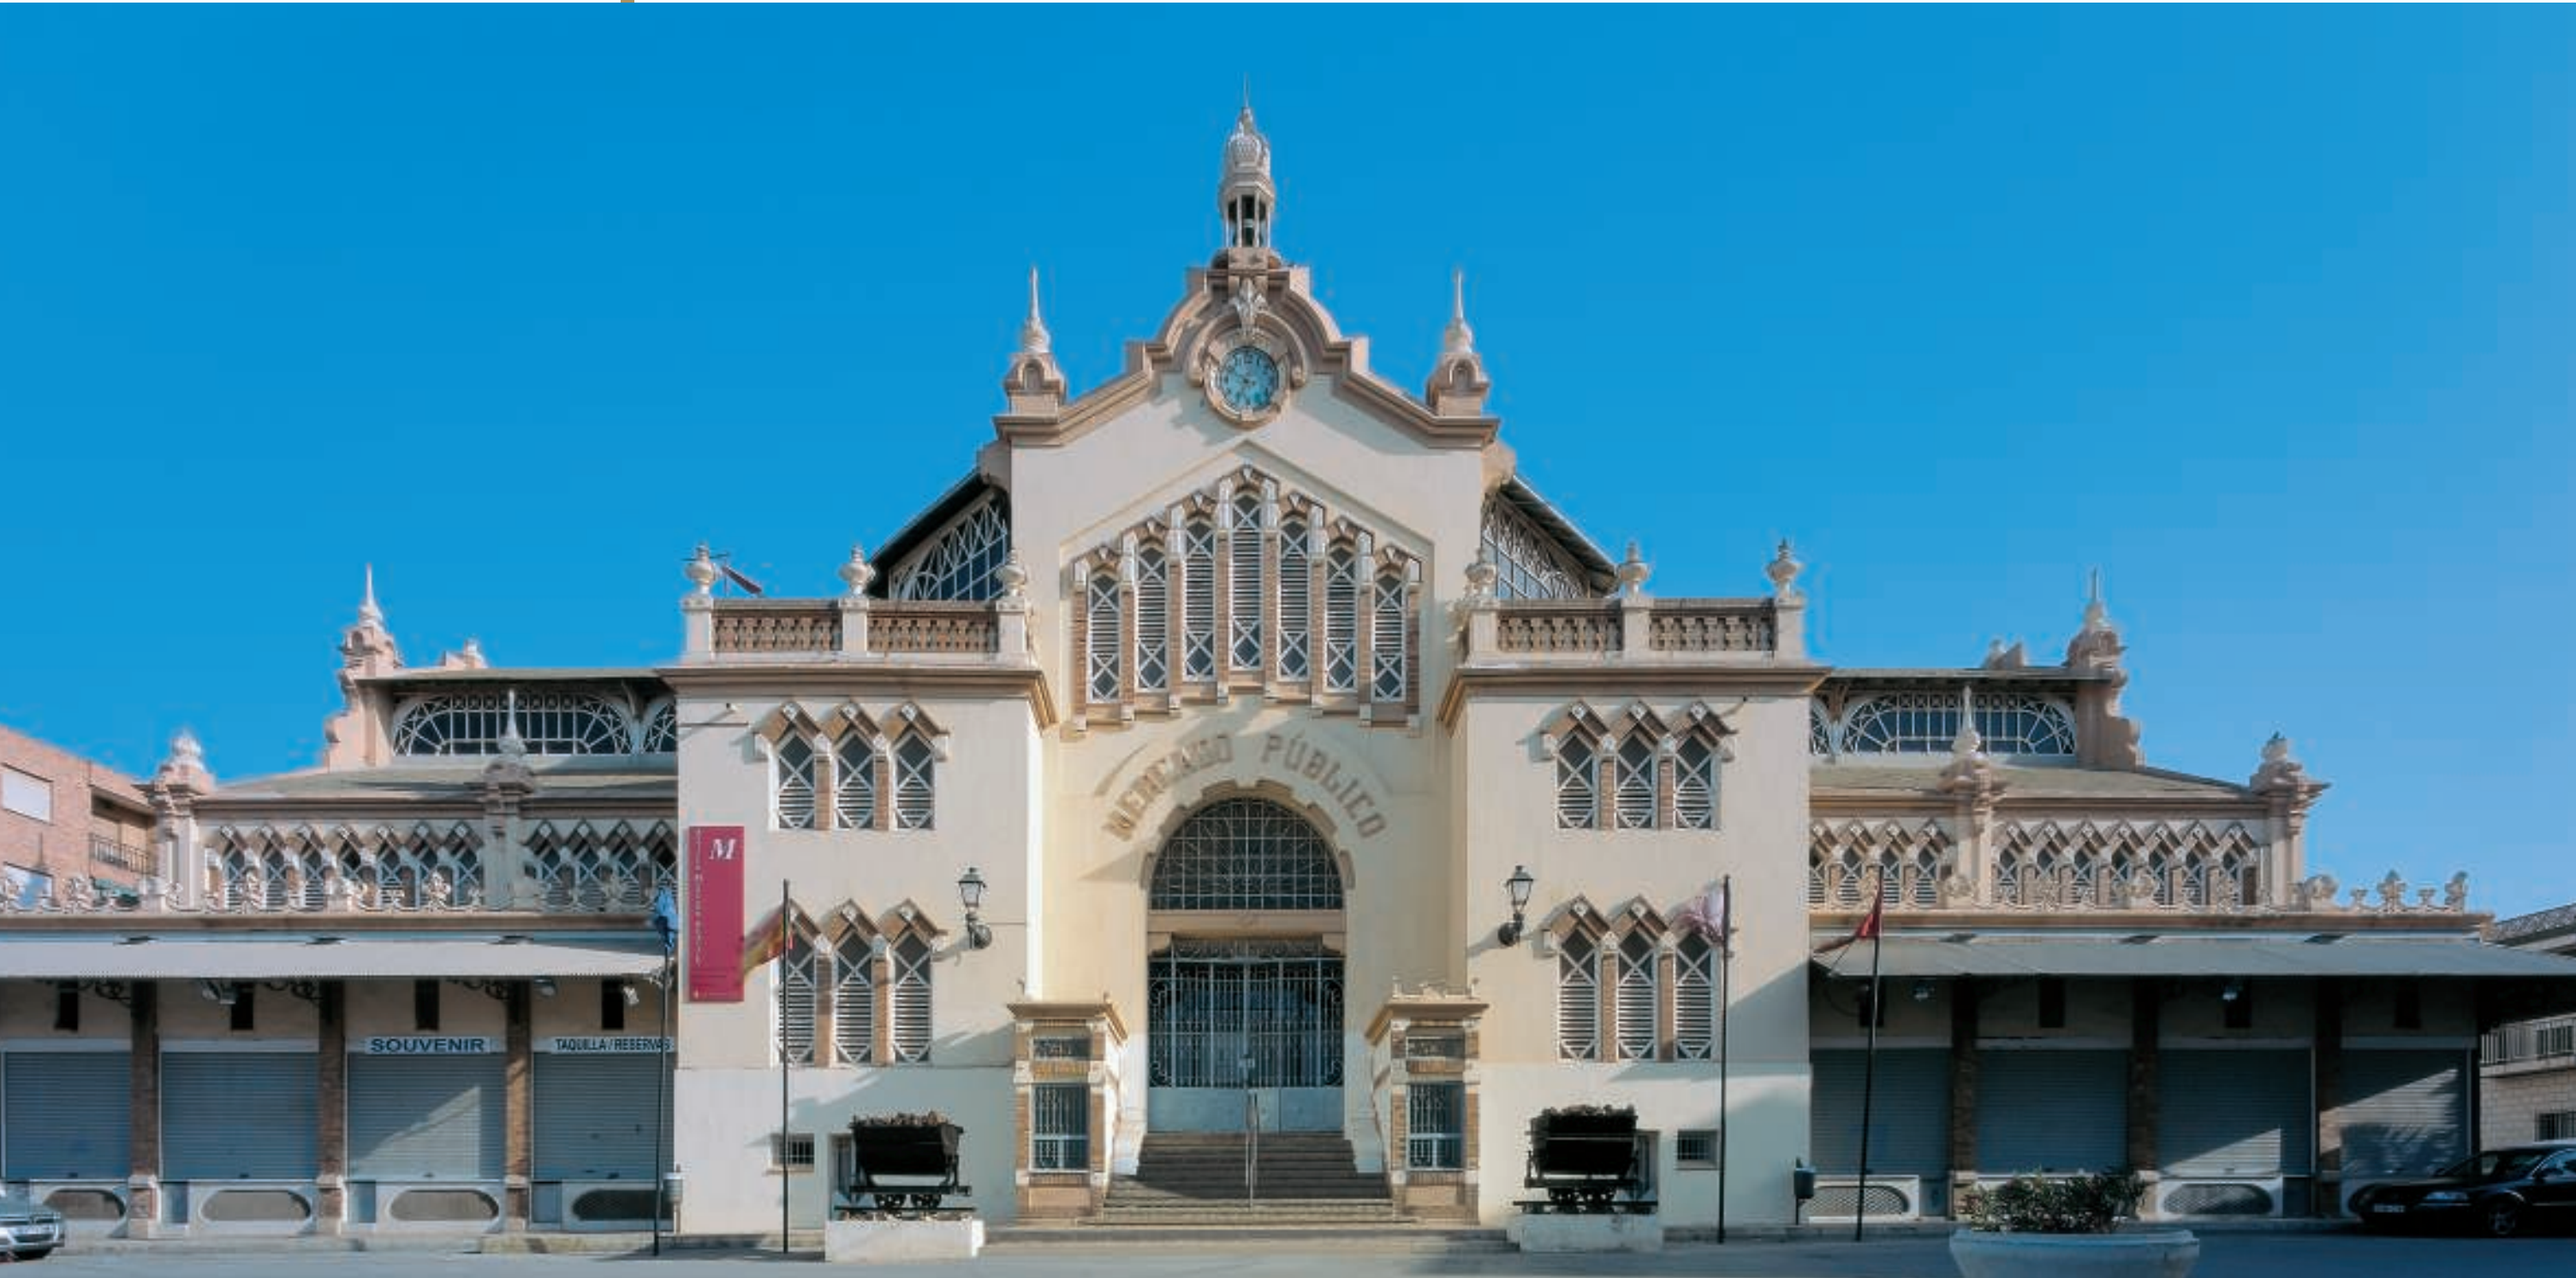
Mercado Público de La Unión

El edificio está declarado Monumento Histórico Artístico por orden ministerial de marzo de 1975.

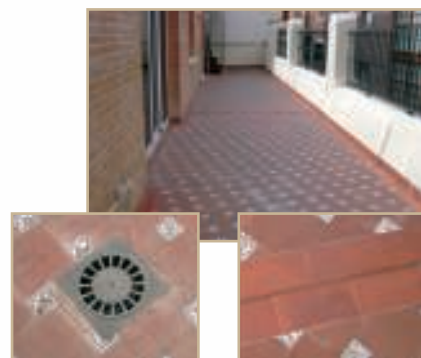
LOCALIZACIÓN CUBIERTA-Plana Transitable

PAVIMENTO: BALDOSA CERÁMICA
 SUMIDERO: PVC
 JUNTA DE DILATACIÓN: ELASTOMÉRICA
 ANTEPECHO: FÁBRICA DE LADRILLO
 REVESTIDO CON PINTURA Y ENREJADO METÁLICO

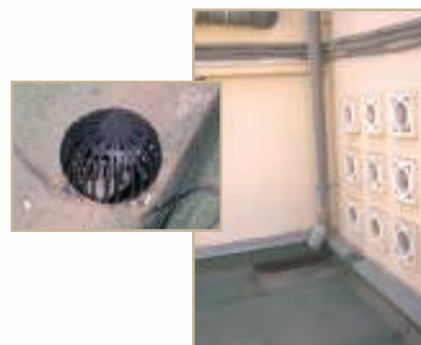
LOCALIZACIÓN **CUBIERTA**
-Plana No Transitabile

ELEMENTO DE CUBRICIÓN: LÁMINA ASFÁLTICA AUTOPROTEGIDA
SUMIDERO: PVC
JUNTA DE DILATACIÓN: ELASTOMÉRICA
ANTEPECHO: FÁBRICA DE LADRILLO
REVESTIDO CON PINTURA Y ENREJADO METÁLICO

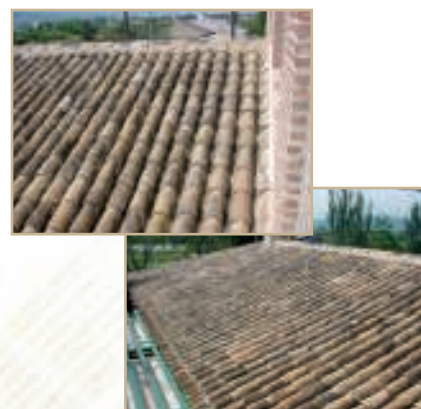
LOCALIZACIÓN **CUBIERTA-Inclinada**

ELEMENTO DE CUBRICIÓN: TEJA DE CAÑÓN

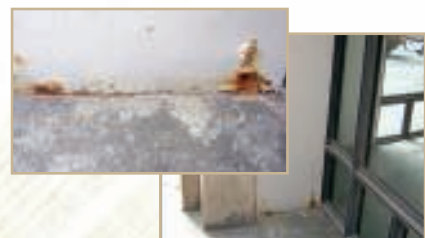
SOLUCIÓN CONSTRUCTIVA AFECTADA

JAMBAS METÁLICAS

En la mayoría de los casos en los que se ha detectado esta patología, las causas se deben principalmente a dos motivos. Por un lado la incompatibilidad del material (elementos metálicos) con la situación a la que están expuestos (ambientes muy húmedos), en los que la protección superficial del material es insuficiente para hacer frente a la corrosión. Por otro lado, un deficiente mantenimiento de dichos elementos.

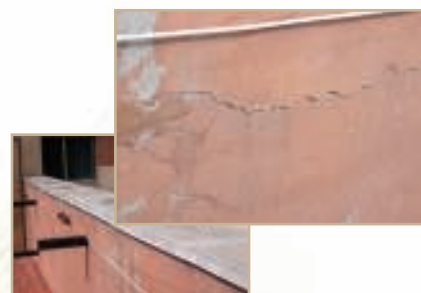
LOCALIZACIÓN CUBIERTA-Antepecho

FÁBRICA DE LADRILLO REVESTIDA CON PINTURA

En cubierta, es muy común su presencia en antepechos y pretilas, cuyo acabado es un revestimiento continuo, generalmente pintura, en los que las importantes variaciones de temperatura (dilataciones-contracciones) acaban por fisurar el revestimiento.

Otro posibles motivos de la aparición de fisuras en antepechos, son el incorrecto dimensionado de las juntas de dilatación entre paños, inexistencia de juntas perimetrales o falta de mantenimiento de estos elementos.

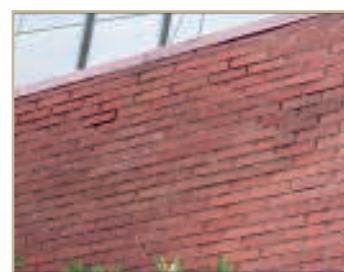
LOCALIZACIÓN FACHADA-Antepecho

FÁBRICA VISTA
