CAPÍTULO 4. MANTENIMIENTO Y CONSERVACIÓN

CAPÍTULO 5. PATOLOGÍA, CAUSAS Y PREVENCIÓN

5.1. Patología de cerramientos

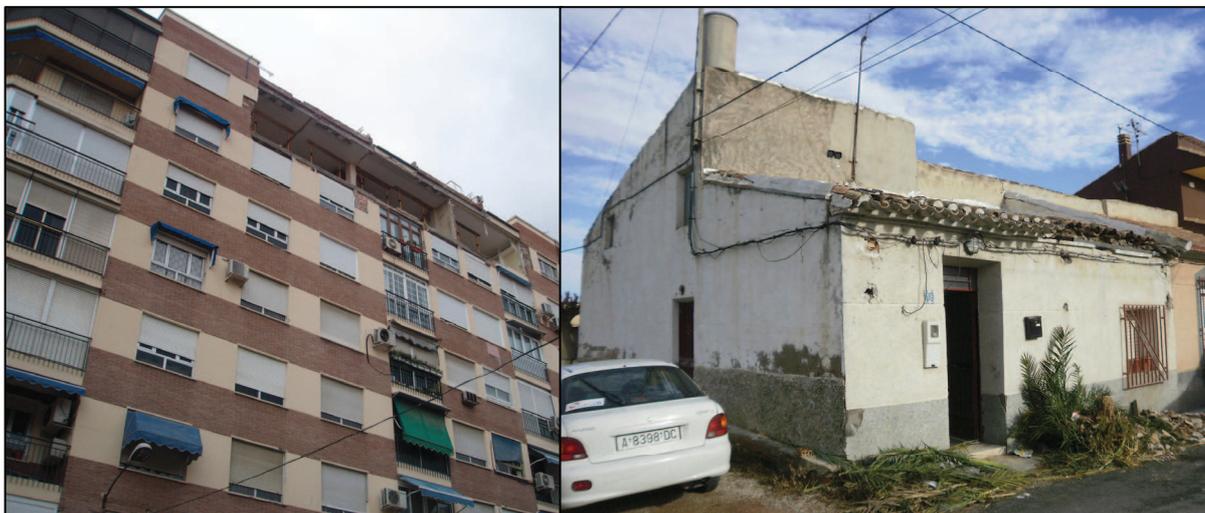
Figura 62. Fachada edificio en Ronda Norte. Murcia

Figura 63. Vivienda unifamiliar en Beniaján. Murcia

Por lo tanto en este caso el **enfermo sería la unidad constructiva** (ver **figura 62**) o el **edificio en su conjunto** (ver **figura 63**) y patología la ciencia que estudia su enfermedad es decir sus problemas constructivos.

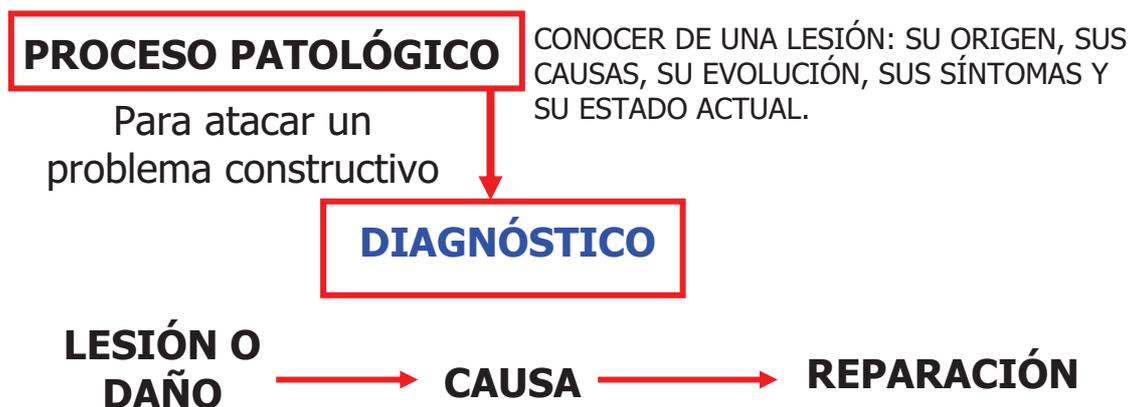
Figura 64. Esquema del proceso patológico.

Para entender correctamente el **Proceso Patológico** (ver **figura 64**) deberemos de analizar el estado final de la lesión y, desde allí, ir recorriendo el camino de evolución de la lesión en sentido inverso; ya que nosotros sólo conocemos con precisión los efectos que se manifiestan y alertan del proceso patológico.

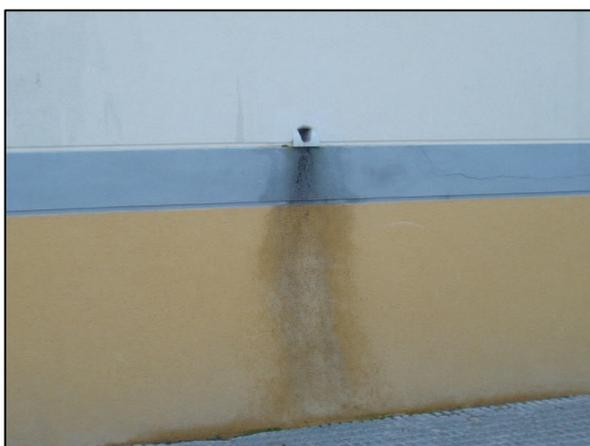
Figura 65. Lesión física: Suciedad en fachada por lavado diferencial. Vivienda unifamiliar Llano de Brujas.

La lesión es la manifestación del problema, el síntoma final del proceso patológico. Es imprescindible una correcta identificación de la tipología de las lesiones (ver **figuras 65 y 66**), pues éstas serán nuestro punto de partida a la hora de estudiar el proceso patológico y un error en su identificación nos llevará a la elección errónea de su tratamiento.

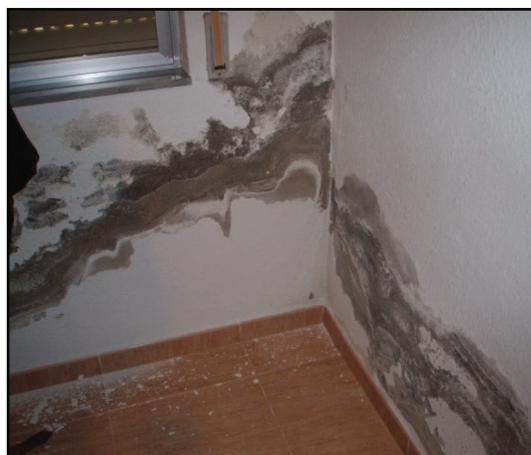
Figura 66. Lesión química: Manchas de humedad con eflorescencias en fachada. Vivienda unifamiliar en Las Torres de Cotillas.

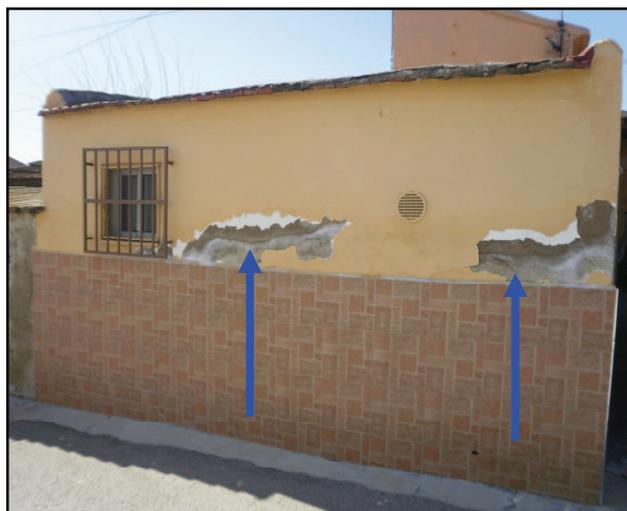
Como podemos ver en la **figura 68** contigua se ha reparado la lesión sin buscar y actuar sobre la causa. En un cerramiento con humedades, se han tapado estos daños con alicatado de azulejo, por lo que la humedad asciende y estas manchas vuelven a aparecer encima de este. Luego han utilizado una mala solución actuando sobre la lesión sin haber eliminado previamente la causa.

Figura 68. Lesión física: Manchas de humedad con eflorescencias y desprendimientos del revestimiento en fachada exterior. Vivienda unifamiliar en la pedanía de El Raal (Murcia)

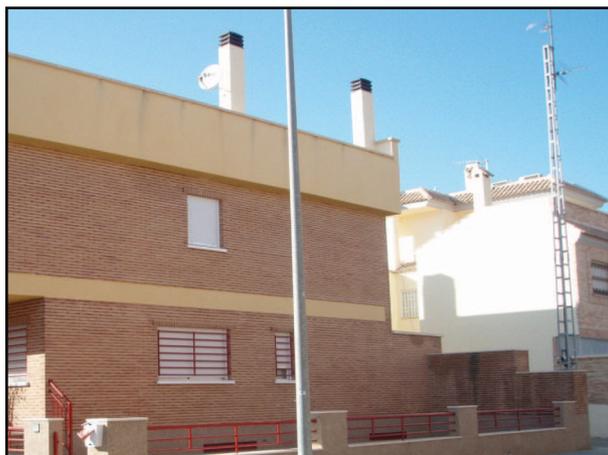
Figura 69. Lesión física: Manchas de humedad en fachada interior. Vivienda unifamiliar en Llano de Brujas.

- **Figura 69:** La causa directa sería el agua de lluvia como agente atmosférico y la causa indirecta es una mala ejecución al no juntar adecuadamente las albardillas del peto de cubierta ya que se produce como daño manchas de suciedad en la fachada por lavado diferencial.
- **Figura 70:** La causa directa sería el salpiqueo de agua de lluvia en la acera y a su vez manchando la fachada y la causa indirecta sería un error de diseño por elegir como revestimiento del zócalo un material excesivamente poroso no impermeabilizado.

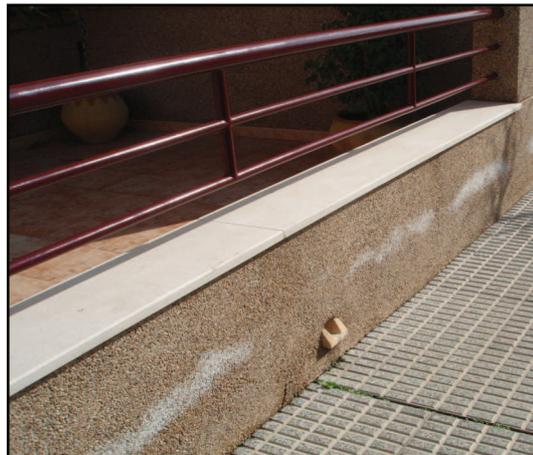
Figura 70. Lesión física: Manchas de humedad en fachada interior. Vivienda unifamiliar en Llano de Brujas.

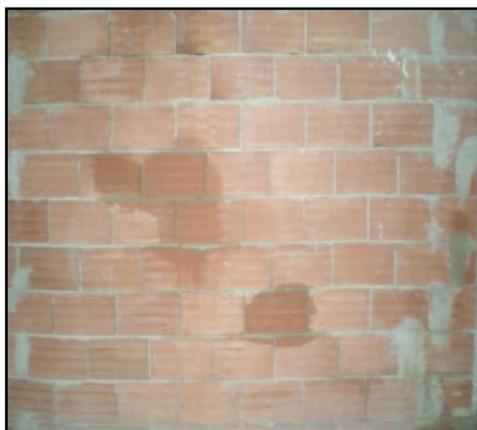
Figura 71. Cerramiento interior con humedad de obra. Edificio en Murcia

- El material no se deja secar para que alcance su humedad de equilibrio (entre material y ambiente, que depende, sobre todo, de la estructura porosa del propio material). Aparece cuando se está acabando el edificio y se aplican los revestimientos de acabado.
- Se le aplica un acabado superficial que actuando de barrera, dificulta su evaporación. Entonces es cuando aparece la lesión. En las **figuras 71 y 72** siguientes si se deja evaporar antes de aplicar el acabado no llegaría a ser un problema. De lo contrario se producirá desprendimiento del material de revestimiento.

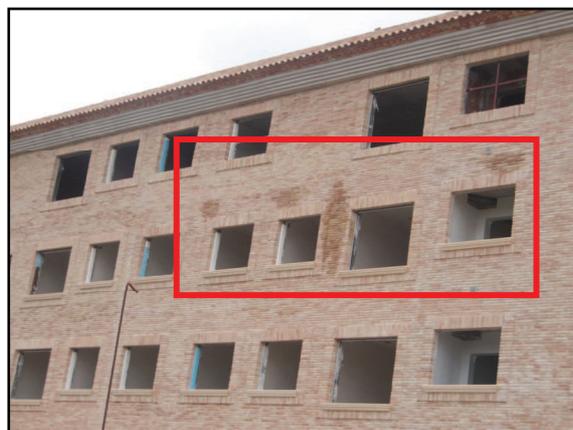
Figura 72. Cerramiento exterior con humedad de obra. Edificio en Llano de Brujas

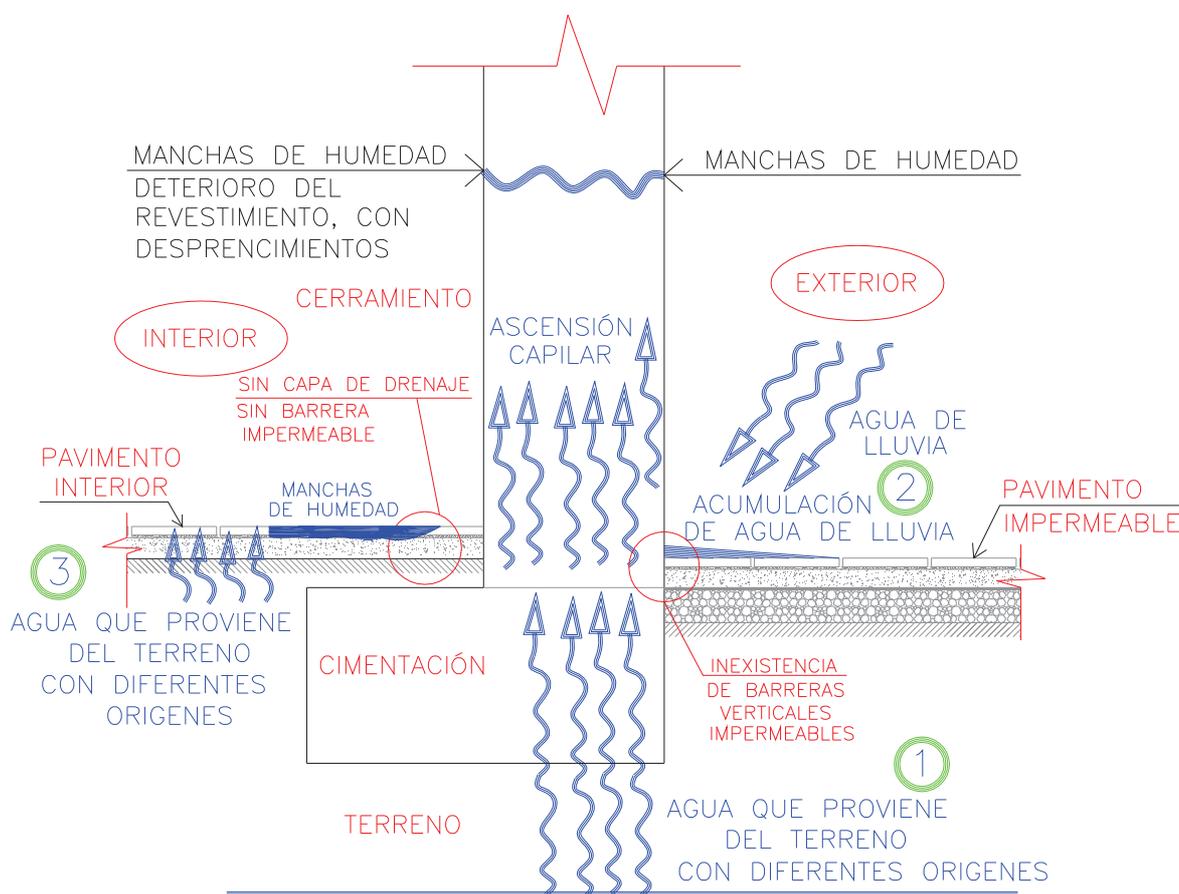
1) Humedad que proviene del suelo (en arranque de muros, y cimentaciones directamente desde el terreno). Ascende por la estructura porosa de los elementos verticales por el fenómeno de la capilaridad.

2) Procedente de una plataforma horizontal cualquiera, normalmente impermeables (suelos de terraza, aceras, molduras horizontales, vierteaguas y albardillas). El agua de lluvia se acumula en estas plataformas en tiempos de lluvia y asciende por microcapilaridad por el cerramiento.

3) Procedente del terreno y aparece en pavimentos de sótano o planta baja en contacto directo con el terreno sin interponer capas de drenaje o barreras impermeables.

Figura 73. Detalle de los orígenes de la humedad capilar.

Origen: En la **figura 73** podemos ver los orígenes de la humedad capilar.

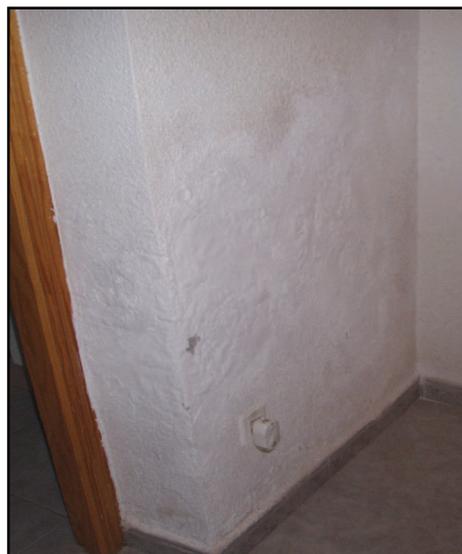
Figura 74. Manchas de humedad interiores por ascensión capilar. Vivienda en Llano de Brujas

- Manchas de humedad en cerramientos interiores (**figura 74**) y exteriores.
- Puede producir como lesión secundaria:
 - Desprendimientos de material (**figura 75**).
 - Eflorescencias (**figura 76**).
 - Manchas de humedad en pavimentos (**figura 77**) incluso con levantamiento de baldosas con desprendimientos y eflorescencias.

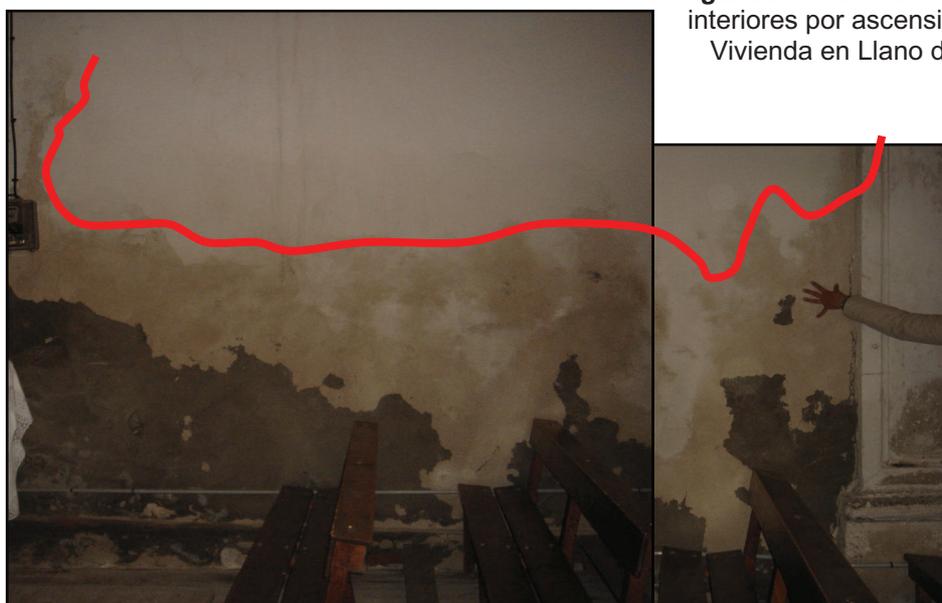
Figura 75. Manchas de humedad por ascensión capilar en cerramiento interior. Iglesia Valbuena del Duero. Valladolid.

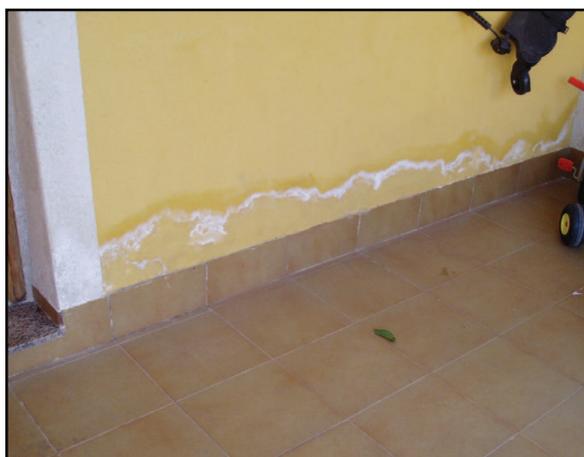
Figura 76. Manchas de humedad eflorescencias en cerramiento exterior. Vivienda unif. Las Torres de Cotillas

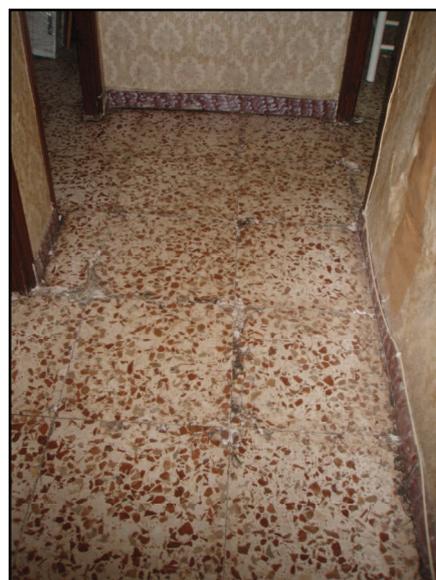
Figura 77. Rotura de pavimento con eflorescencias por humedad de ascensión capilar. Vivienda unifamiliar. Zarandona (Murcia).

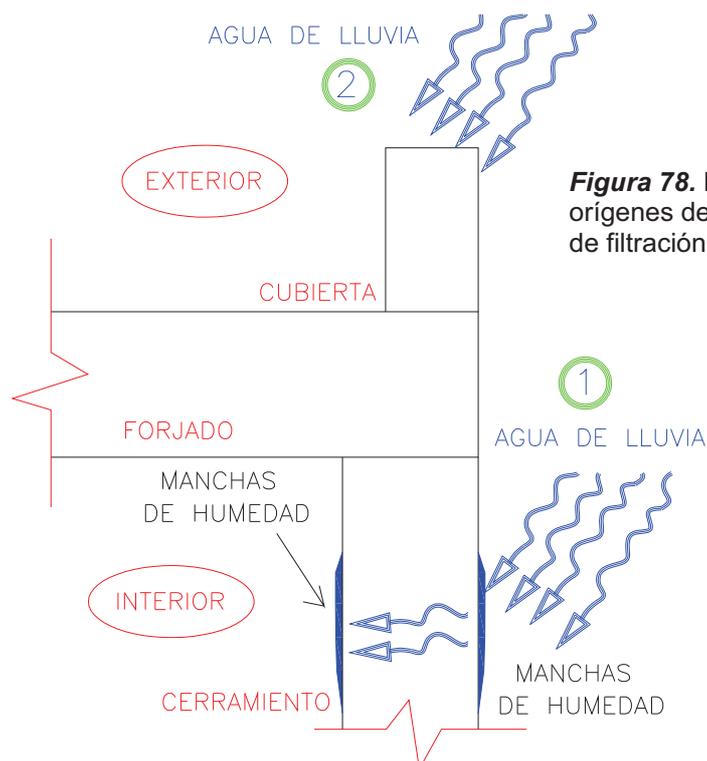
Figura 78. Detalle de los orígenes de la humedad de filtración.

Formas de penetración: En la **figura 78** podemos ver los orígenes de la humedad de filtración.

- 1) Por el cerramiento: a través de su estructura porosa (ver **figura 78**).
- 2) Los detalles constructivos deben estar adecuadamente proyectados y ejecutados en obra, ya que su mal diseño y ejecución puede producir fallos en la estanqueidad de fachadas. Se tendrá especial cuidado con la ejecución de: Encuentros de la fachada con los forjados, encuentros de la fachada con los pilares (ver **figura 79**), encuentros de la cámara de aire ventilada con los forjados y los dinteles, encuentro de la fachada con la carpintería, antepechos (ver **figura 78**) y remates superiores de las fachadas, anclajes a la fachada, aleros y cornisas. Pero ha este tema ya he dedicado el **apartado 2.3**), estableciendo las pautas a seguir que establece el CTE: Condiciones de los puntos singulares. El agua aprovecha estos puntos conflictivos para filtrarse en el cerramiento.

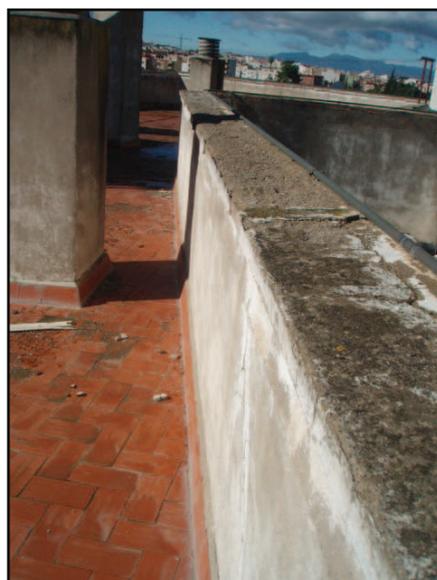
En la fotografía (**figura 80**) siguiente podemos ver un antepecho con su remate muy deteriorado, luego cuando llueve es un punto conflictivo por donde puede entrar el agua de lluvia.

Figura 80. Antepecho de fachada en edificio plurifamiliar en Santo Ángel (Murcia).

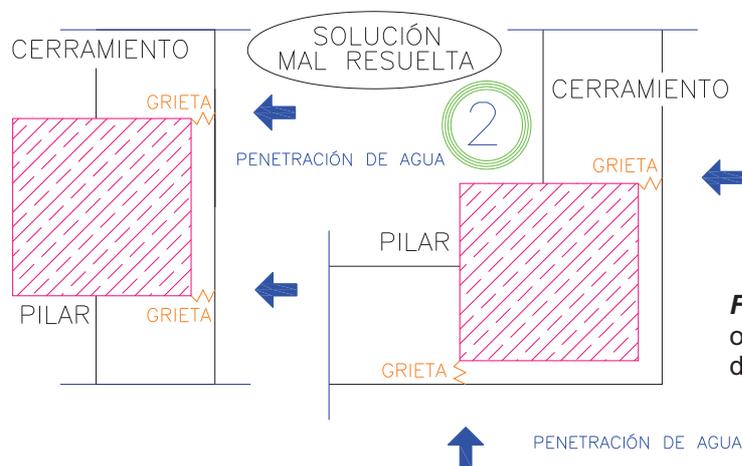
Figura 79. Detalle de los orígenes de la humedad de filtración.

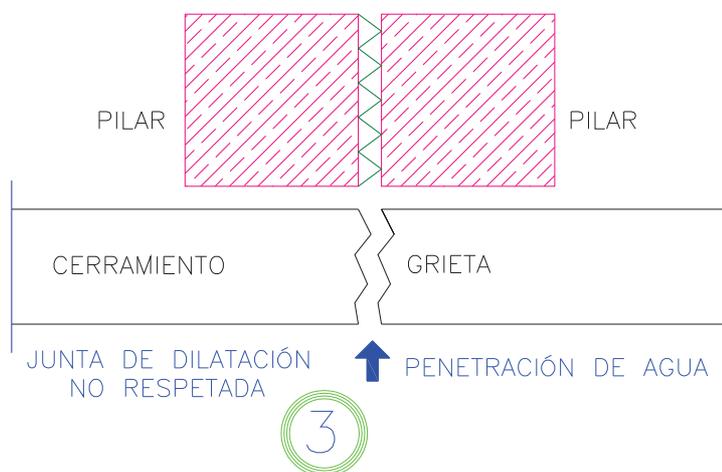
Figura 81. Detalle de los orígenes de la humedad de filtración.

3) Aprovechando aberturas: Grietas y fisuras mecánicas, juntas constructivas o de dilatación (ver figura 81), etc...

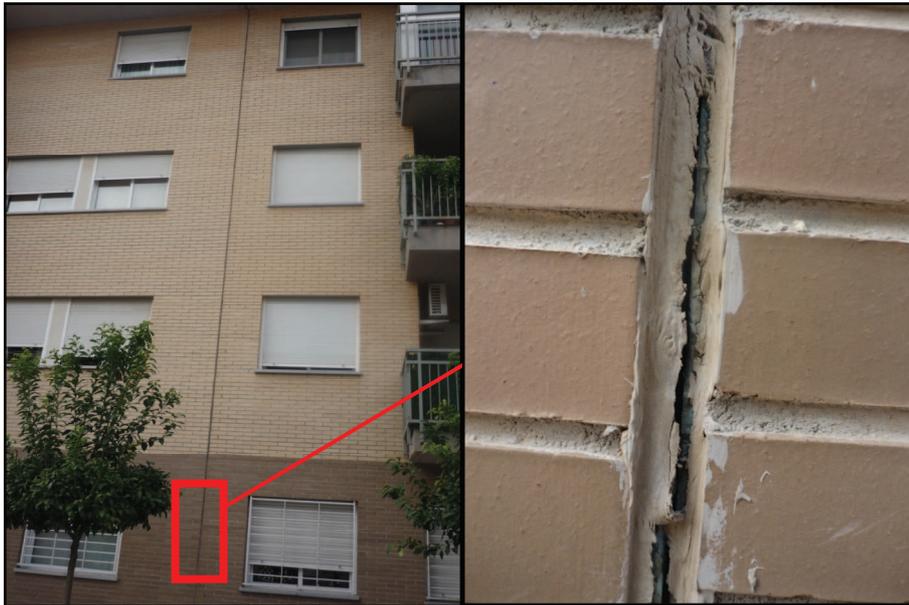
En la **figura 82** siguiente, vemos que con el paso del tiempo se ha desprendido el sellado de la junta de dilatación que si no se repara rápido, será un foco fácil de entrada de agua de lluvia.

Figura 82. Junta de dilatación en fachada con material de sellado en mal estado. Edificio plurifamiliar en La Flota (Murcia)

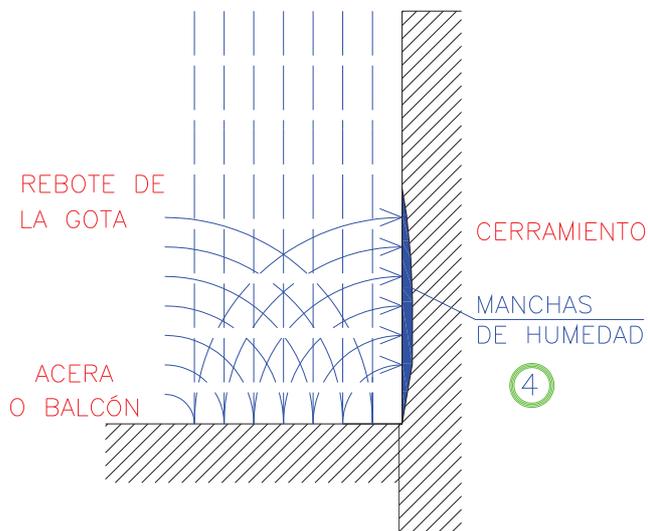
Figura 83. Detalle de los orígenes de la humedad de filtración.

- 4) Salpiqueo de lluvia en aceras, balcones, etc..., que mancha el cerramiento (ver **figuras 83 y 84**).

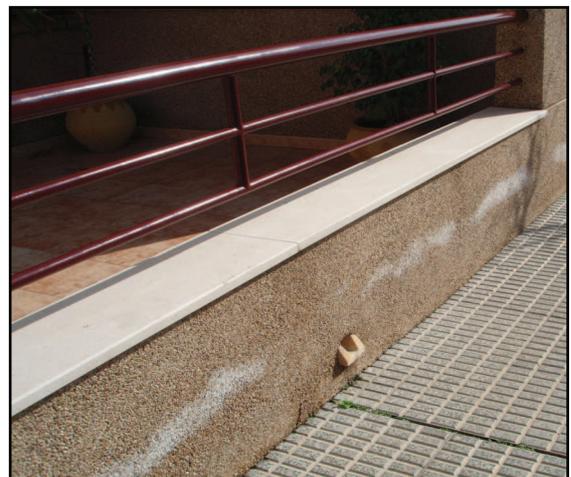
Figura 84. Manchas de humedad en fachada exterior por salpiqueo del agua de lluvia. Vivienda unifamiliar en Llano de Brujas.

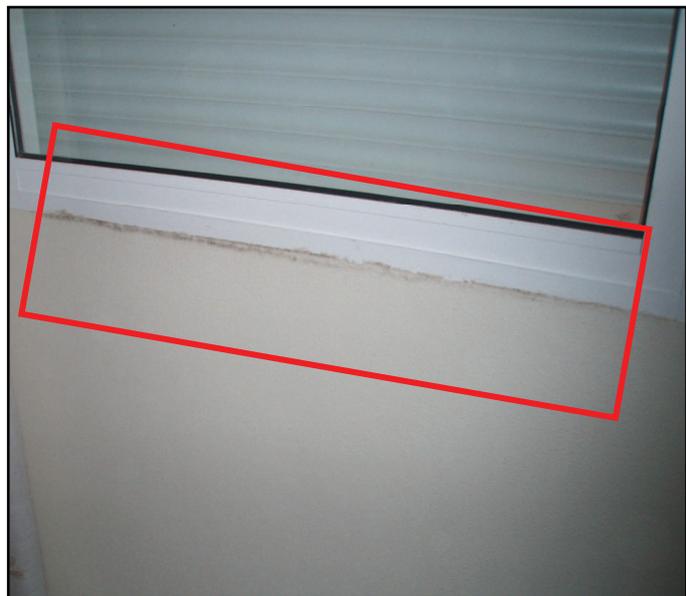
Figura 85. Manchas de humedad por condensación superficial interior. Dormitorio. Vivienda unif. Llano de Brujas.

- *Condensación superficial interior:* El fenómeno físico se produce en el interior del edificio (ver **figura 85**).

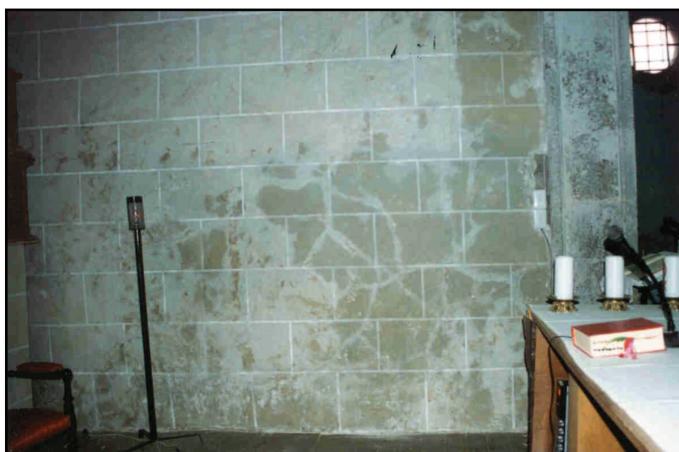
Figura 86. Cerramiento de de fachada con goteo de agua por condensación higroscópica. Iglesia de Valbuena del Duero. Valladolid

Los materiales que contiene sales higroscópicas, al aumentar la humedad relativa absorben el vapor de agua y se producen condensaciones en los poros saturándose el materia, se produce incluso el goteo (ver **figuras 86 y 87**).

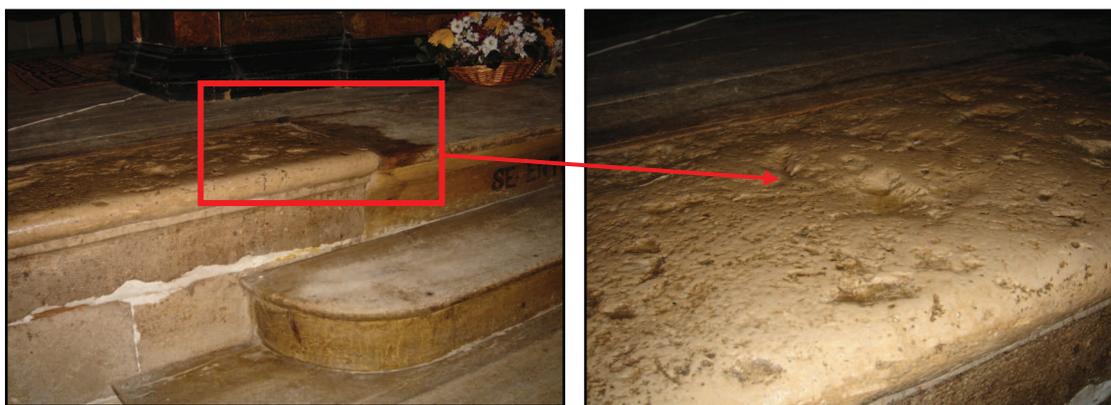
Figura 87. Escalón con acumulación de agua por condensación higroscópica. Iglesia de Valbuena del Duero. Valladolid

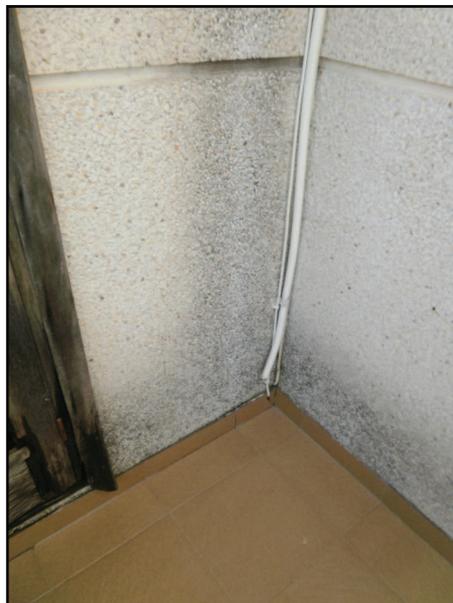
Figura 88. Mancha de humedad en la salida del desagüe del aire acondicionado. Vivienda unifamiliar en Los Garres (Murcia).

- Mancha localizada en forma de nube circular alrededor del punto de rotura o desagüe (ver **figura 88**).
- Ó forma de nube alargada siguiendo el recorrido del conducto afectado.

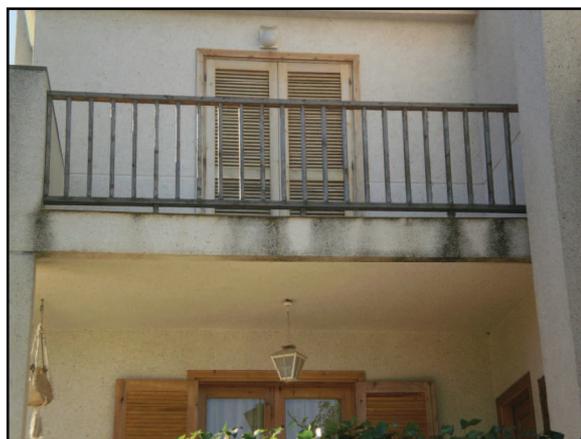
Figura 89. Remate de balcón con manchas de suciedad por lavado diferencial. Vivienda unifamiliar en Los Garres (Murcia).

La causa suele ser, la ausencia de goterotes en los elementos de la fachada que lo necesitan como goterones en remates de balcones (**figura 89**), albardillas en antepechos de terrazas, alfeizares de ventanas sin goterones. O que los tengas y estén mal ejecutados. El CTE establece muy bien las pautas a seguir para que no se produzcan estos tipos de daños.

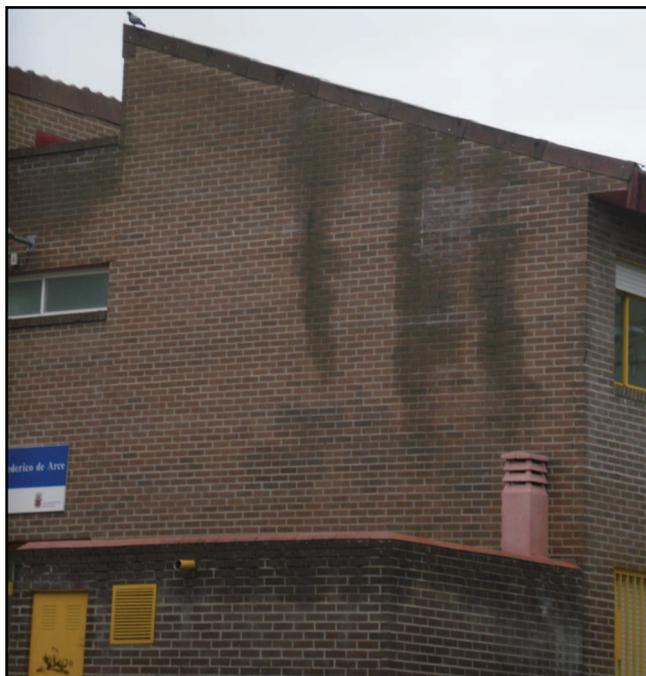
Figura 90. Fachada de ladrillo con manchas de suciedad por lavado diferencial. Colegio en Murcia.

- Manchas de humedad con churretones más oscuros que el tono de la fachada (ver **figuras 90 y 91** siguientes).

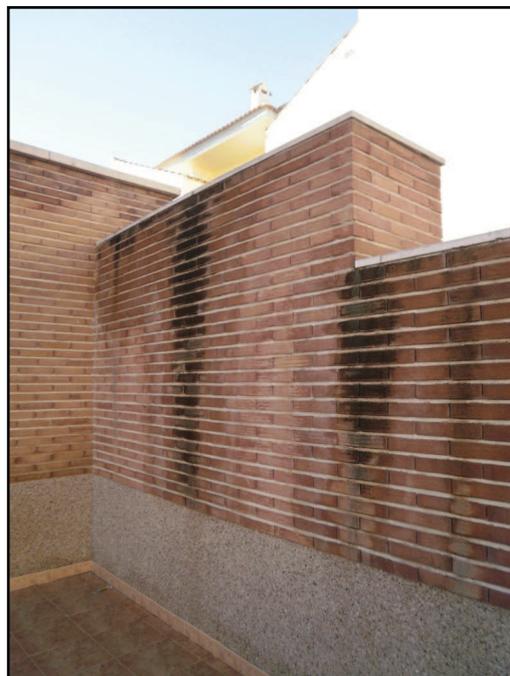
Figura 91. Antepecho de terraza de ladrillo con manchas de suciedad por lavado diferencial. Vivienda unifamiliar en Llano de Brujas (Murcia).

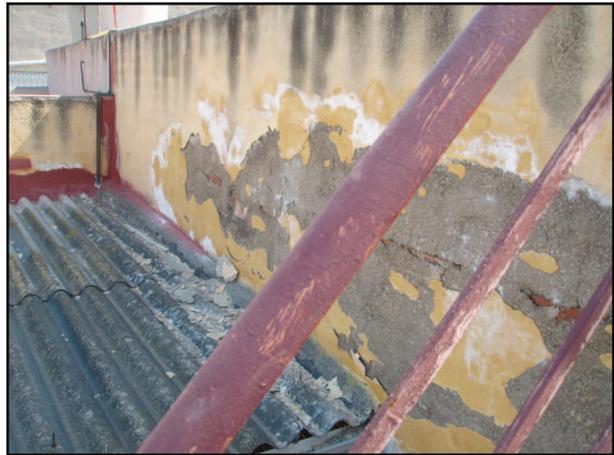
Figura 92. Peto de fachada con manchas de humedad y desprendimientos de material en el material de acabado. Vivienda unifamiliar. Carretera de Santa Catalina (Murcia).

Las **fábricas de ladrillo** al ser materiales porosos son susceptibles de contener sales solubles. Muchas veces conduce a error que en los materiales de acabado aparezcan eflorescencias (**figura 92**), porque estas pueden ser debidas a sales contenidas en los materiales constitutivos del cerramiento que hay bajo este acabado.

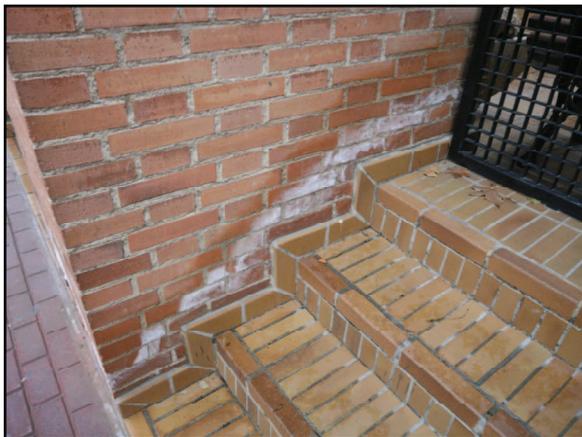
Figura 93. Fachada de ladrillo con manchas de humedad y eflorescencias. Iglesia del Padre Joseico (Murcia).

Aquí vemos algunas fotografías (**figuras 93, 94 y 95**) donde aparecen eflorescencias en las fachadas de ladrillo.

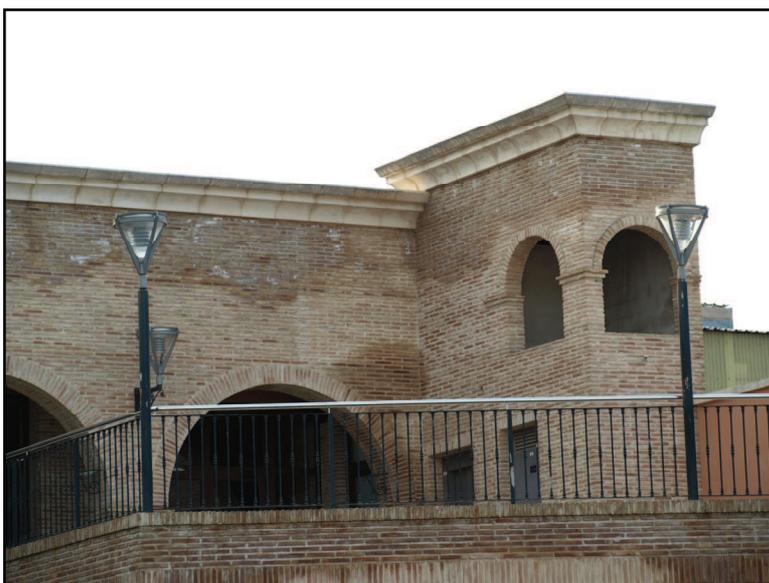
Figura 94. Fachada de ladrillo con manchas de humedad, y eflorescencias. Restaurante Ranga II. Carretera de Fortuna (Murcia).

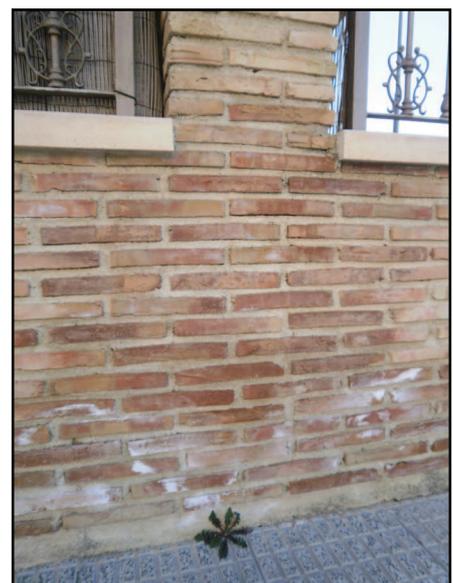
Figura 95. Fachada de ladrillo con manchas de humedad y eflorescencias. Vivienda unif. en Llano de Brujas (Murcia).

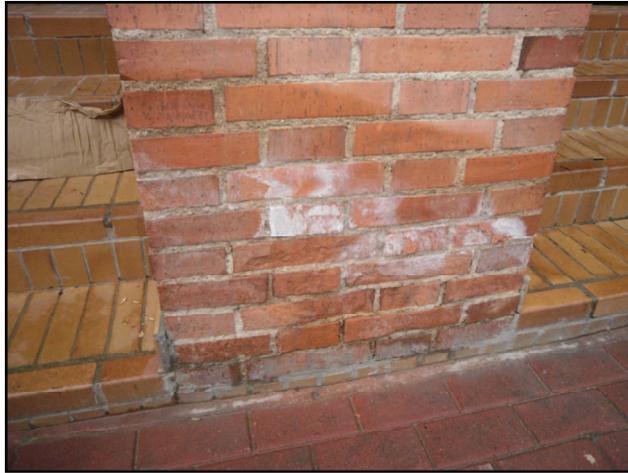
Cuando se produce la cristalización de sales en el interior del cerramiento al aumentar de volumen se produce la rotura del material. A esto se le llama **criptoflorescencia**. En nuestro caso en la **figura 96** siguiente se puede ver la rotura de los ladrillos.

Figura 96. Fachada de ladrillo con manchas de humedad, eflorescencias y rotura del ladrillo. Iglesia del Padre Joseico (Murcia).
