PROYECTO DE RECUPERACION DE LA ENCAÑIZADA DEL VENTORRILLO

OBJETO DEL PROYECTO

Conservación y recuperación del arte de pesca tradicional

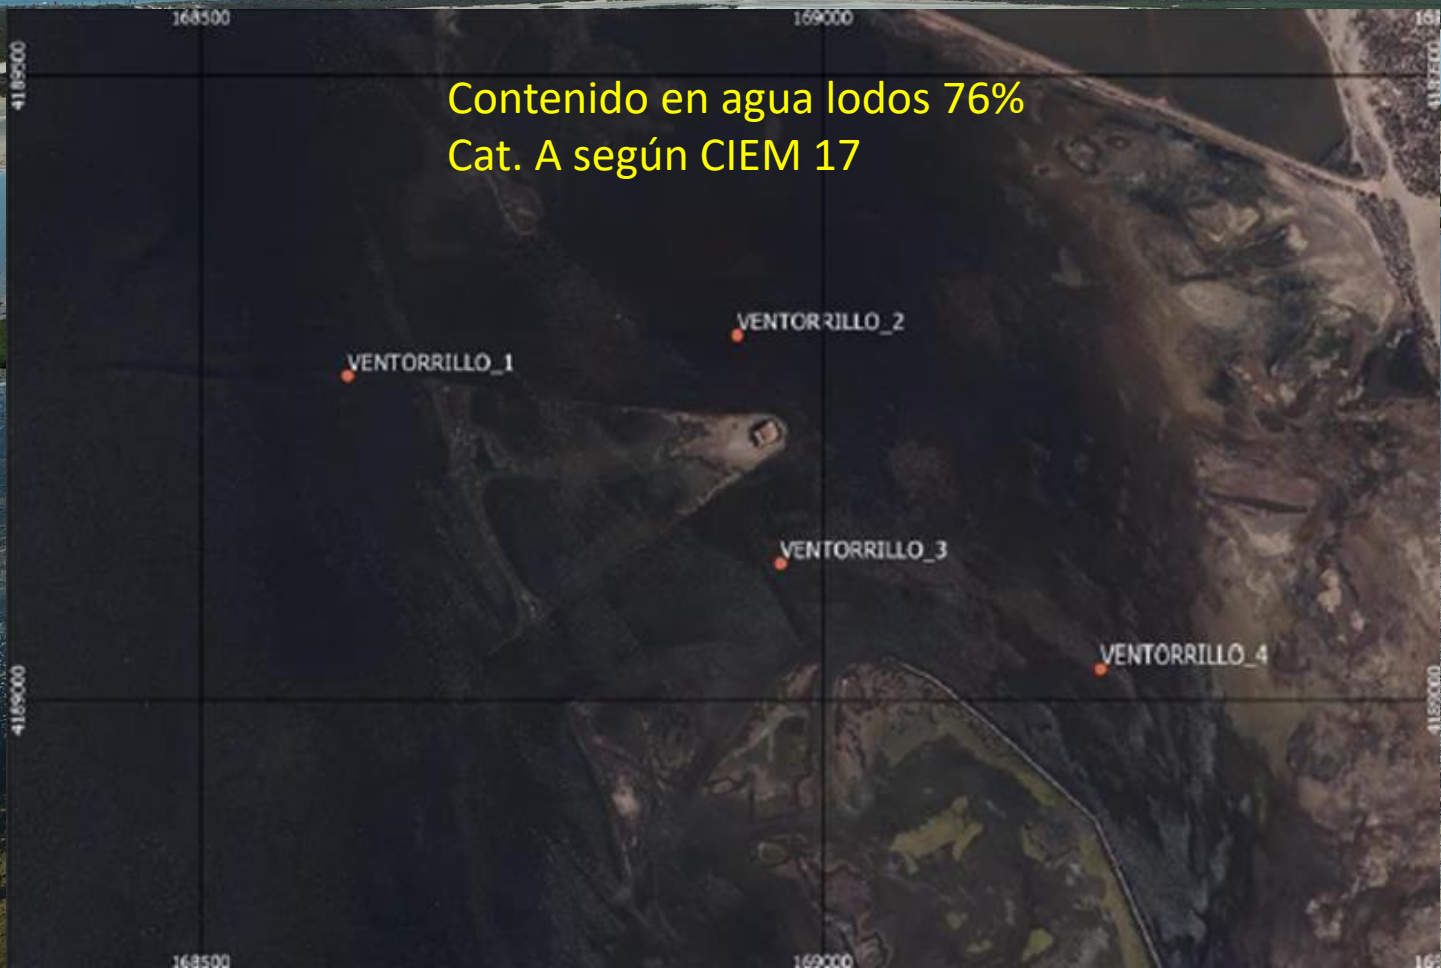
TRABAJOS PREVIOS REALIZADOS

- Caracterización de sedimentos (Directrices CIEM 17)

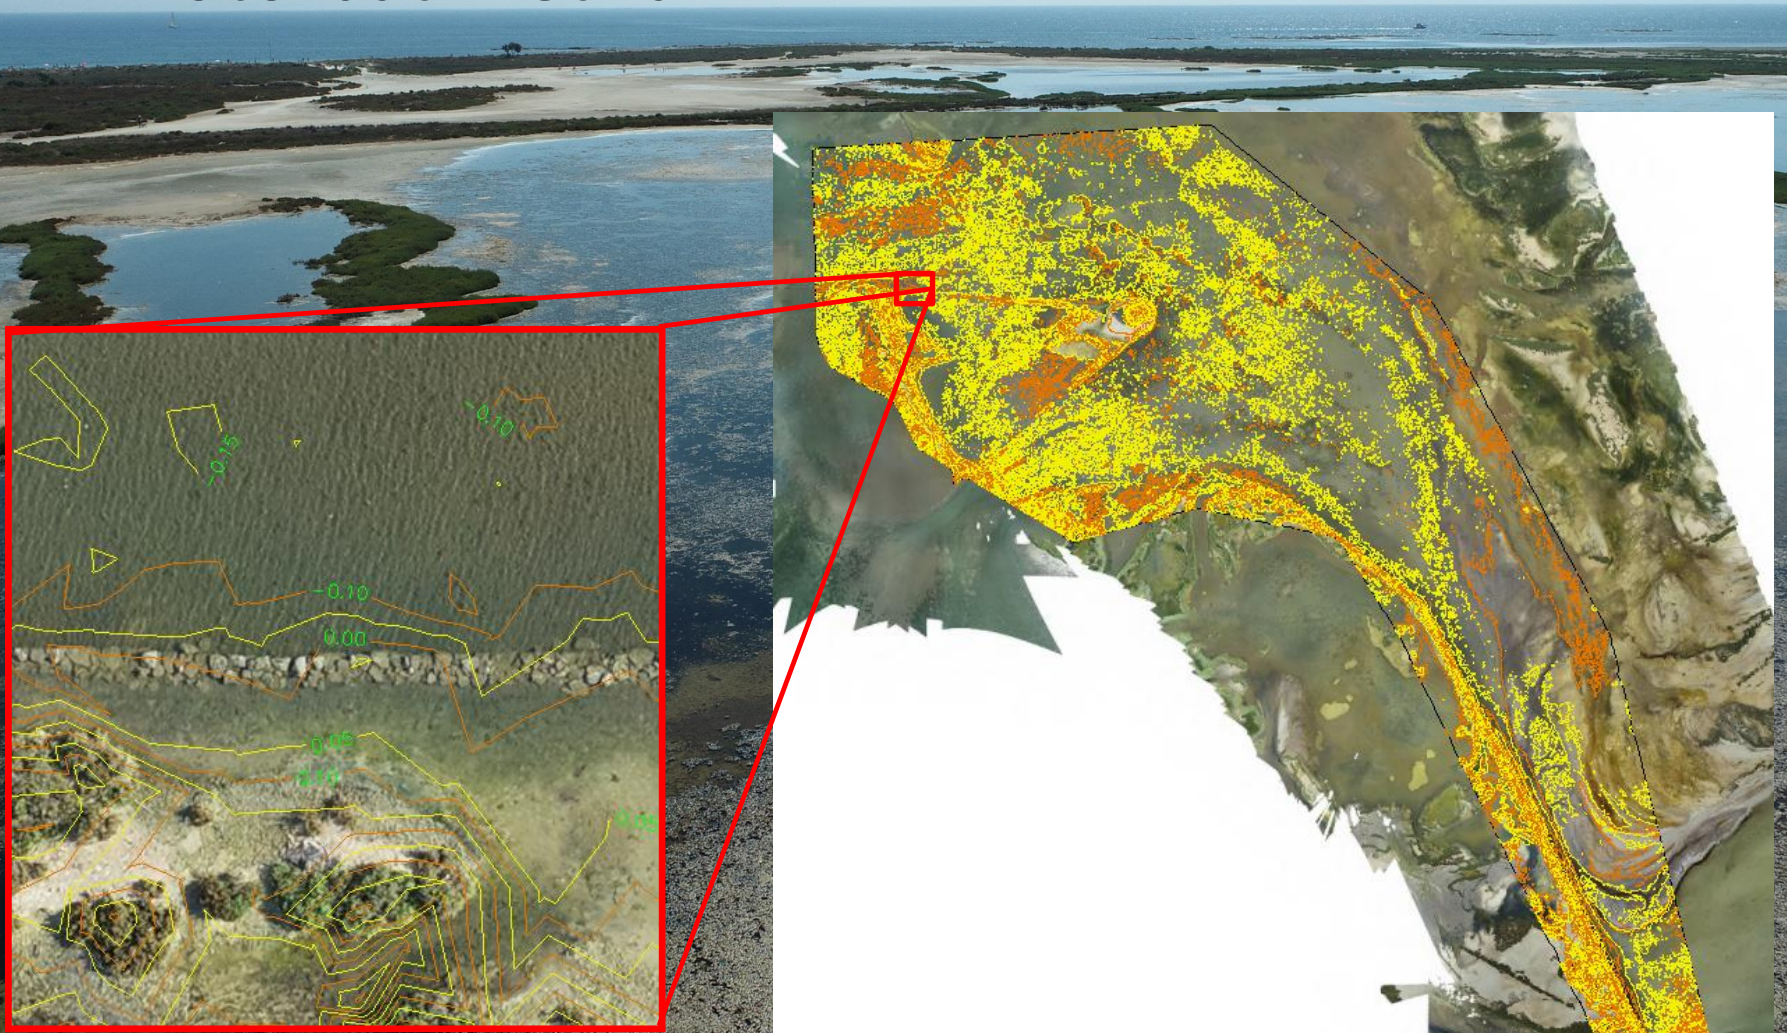
TRABAJOS PREVIOS REALIZADOS

- Foto-batimetría

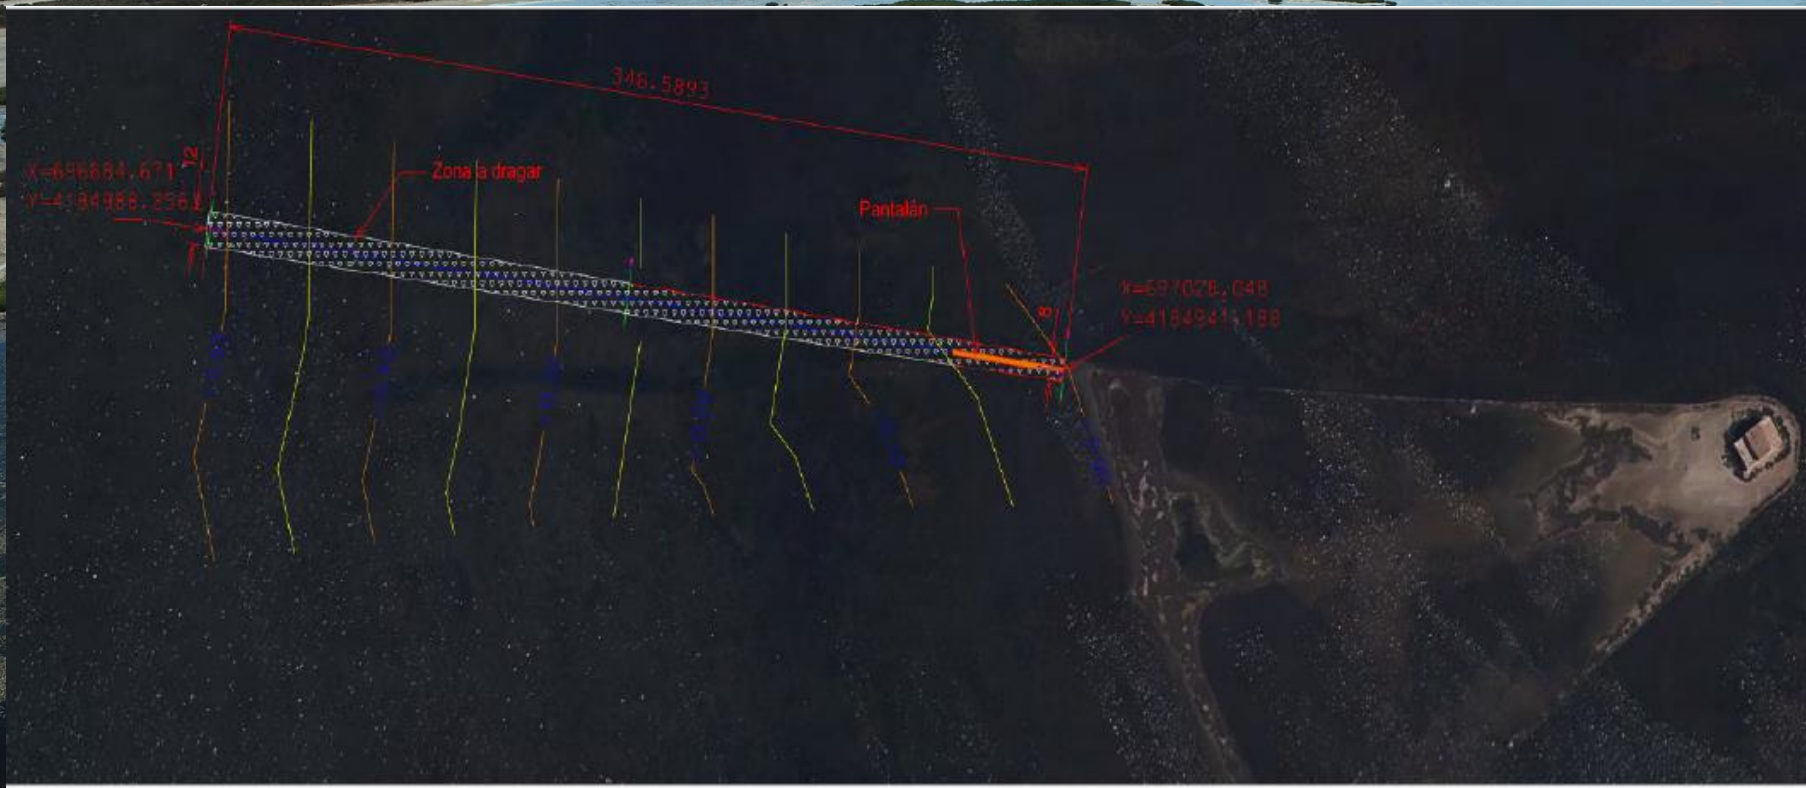
DESCRIPCION DE LOS TRABAJOS A REALIZAR

- Construcción de pantalán

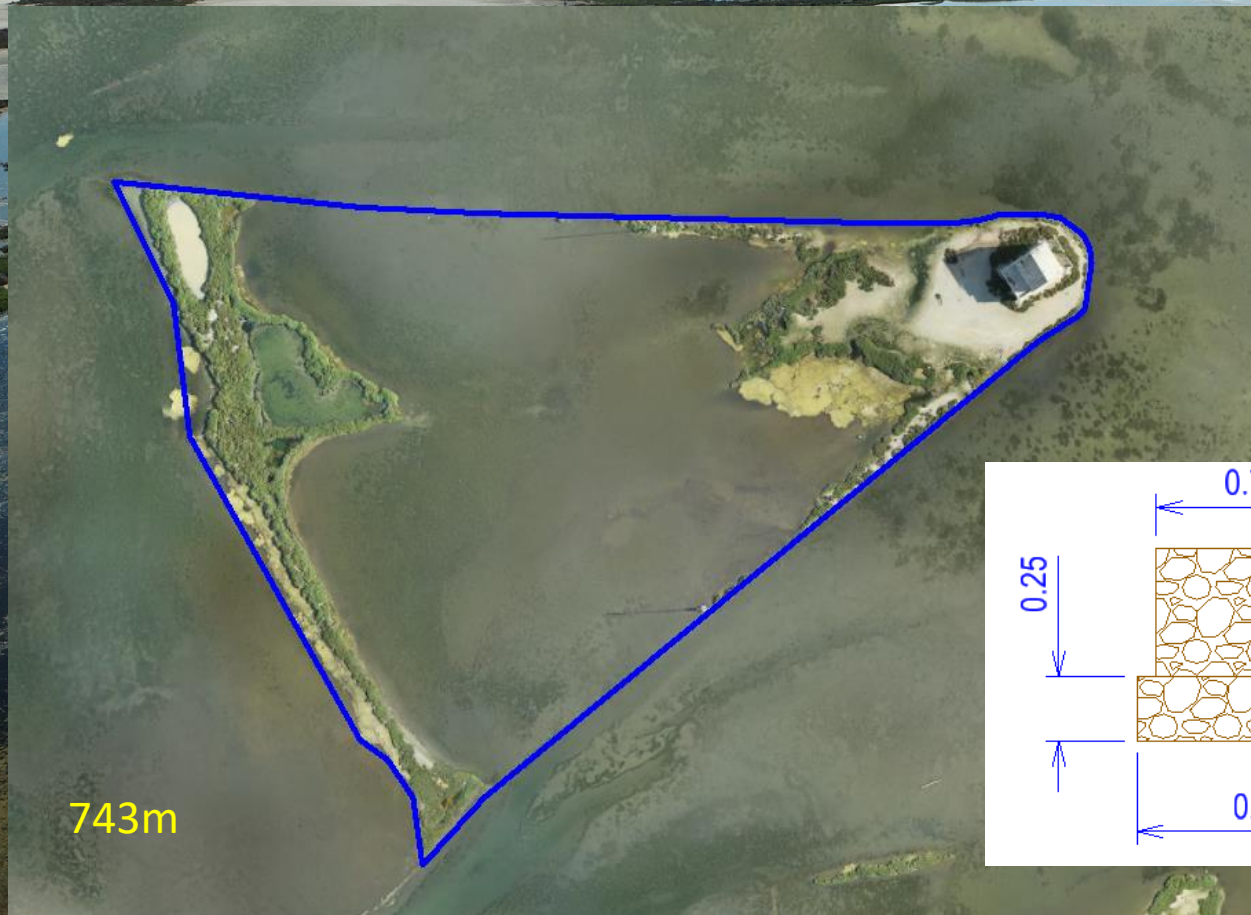
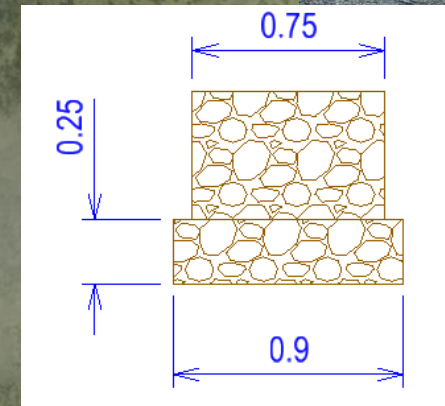
DESCRIPCION DE LOS TRABAJOS A REALIZAR

- Recuperación de la mota perimetral

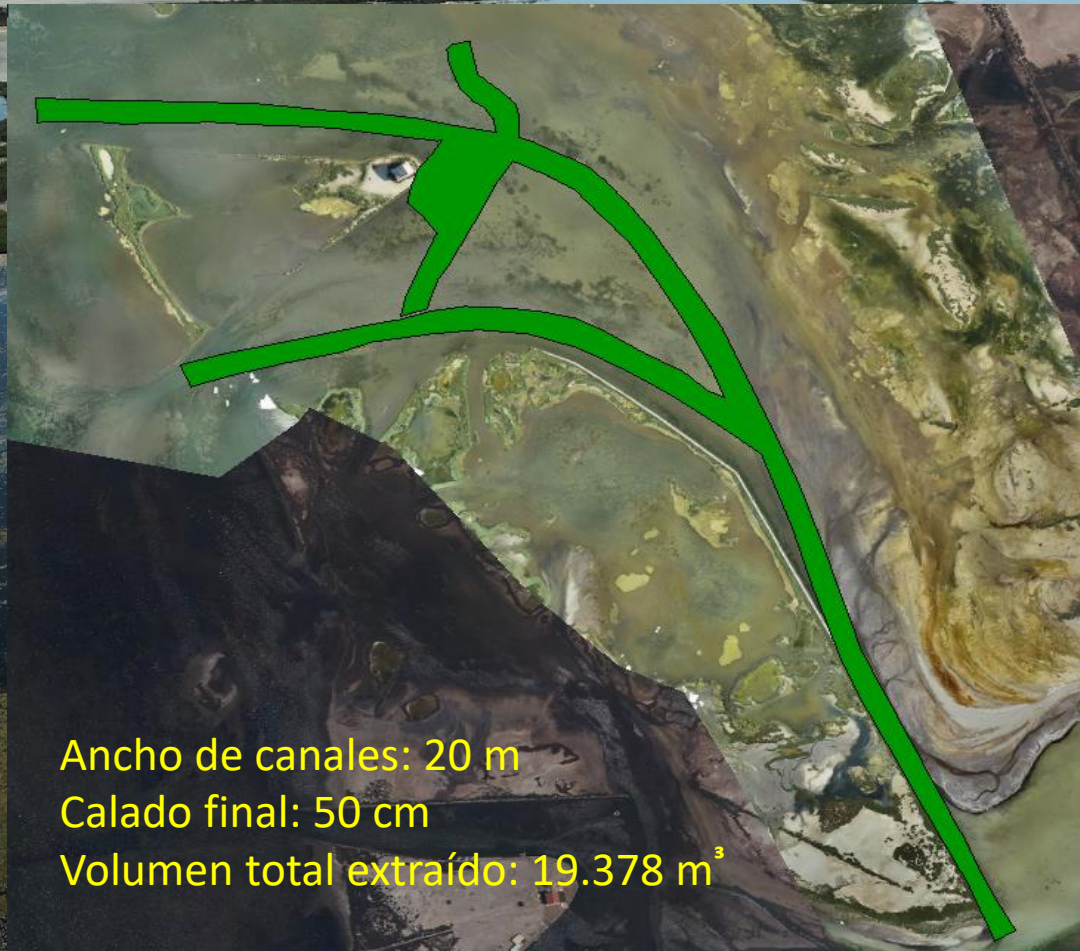
DESCRIPCION DE LOS TRABAJOS A REALIZAR

- Recuperación del fondo marino

Ancho de canales: 20 m
Calado final: 50 cm
Volumen total extraído: 19.378 m³

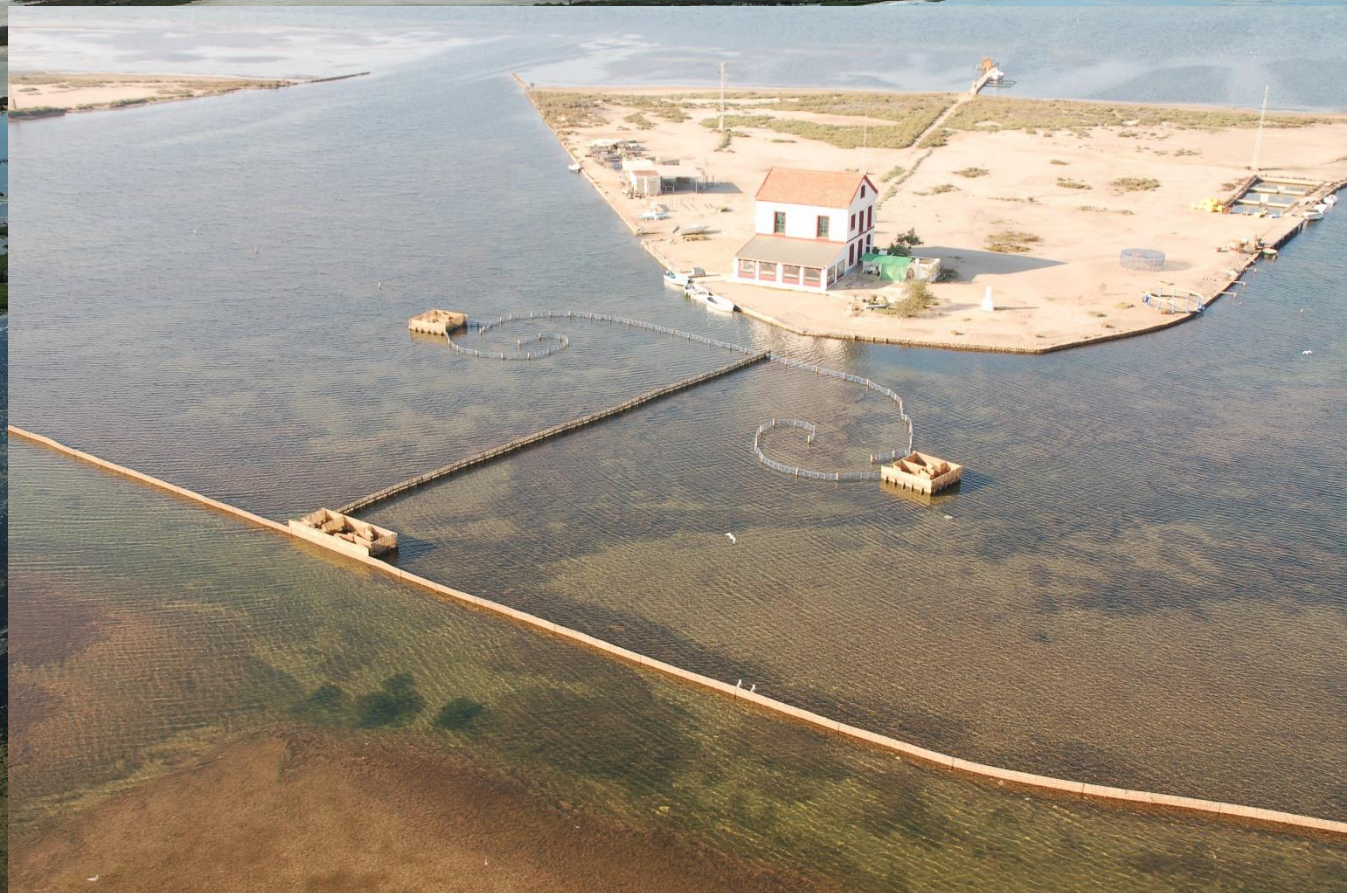
DESCRIPCION DE LOS TRABAJOS A REALIZAR

- Recuperación del arte de pesca
