## PROYECTO DE REHABILITACIÓN DE COLECTORES DE SANEAMIENTO EN CALLES ANTONIO REVERTE Y LAGUNAS DE RUIDERA – LOS URRUTIAS - MURCIA

JULIO 2018

## DOCUMENTO Nº 1

### MEMORIA

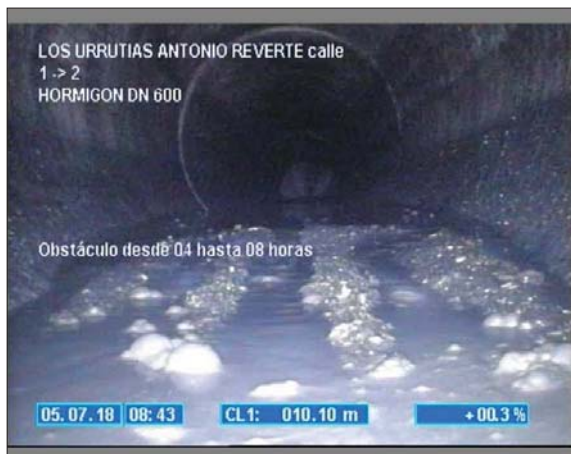
| 1:135 | Posición | Código | Incidencia, Observaciones | MPEG | Foto | Grado |
|---|---|---|---|---|---|---|
| | 10,10 | BBBZ | Obstáculo desde 04 hasta 08 horas | 00:01:17 | 1_2A | |

Foto: 1\_2A, MPEG #: 050718\_1, 00:01:17  
10,1m, Obstáculo desde 04 hasta 08 horas

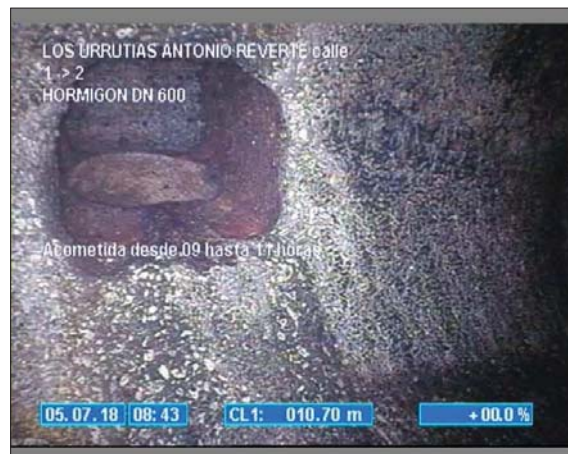
| 1:135 | Posición | Código | Incidencia, Observaciones | MPEG | Foto | Grado |
|---|---|---|---|---|---|---|
| | 10,70 | AC | Acometida desde 09 hasta 11 horas / IZQ. | 00:01:00 | 1_2A | |

Foto: 1\_2A, MPEG #: 050718\_1, 00:01:00  
10,7m, Acometida desde 09 hasta 11 horas

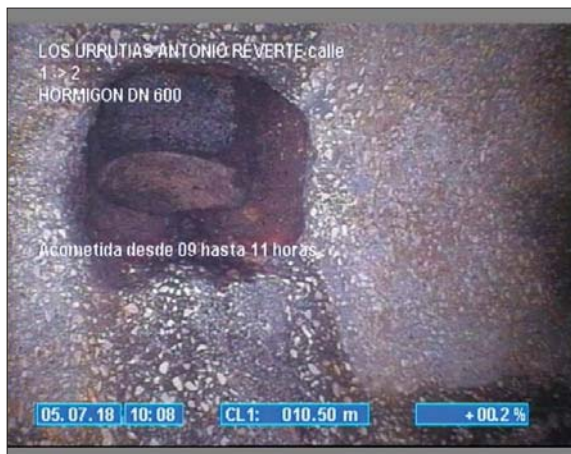
Foto: 2\_2A, MPEG #: 050718\_1, 00:01:40  
10,5m, Acometida desde 09 hasta 11 horas

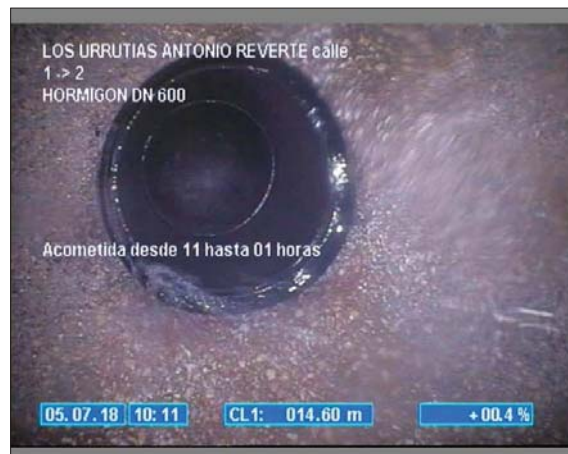
Foto: 2\_3A, MPEG #: 050718\_1, 00:02:21  
14,6m, Acometida desde 11 hasta 01 horas

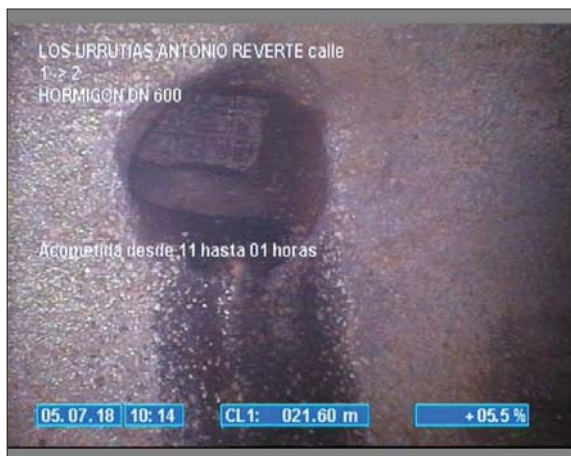
Foto: 2\_4A, MPEG #: 050718\_1, 00:04:31  
21,6m, Acometida desde 11 hasta 01 horas

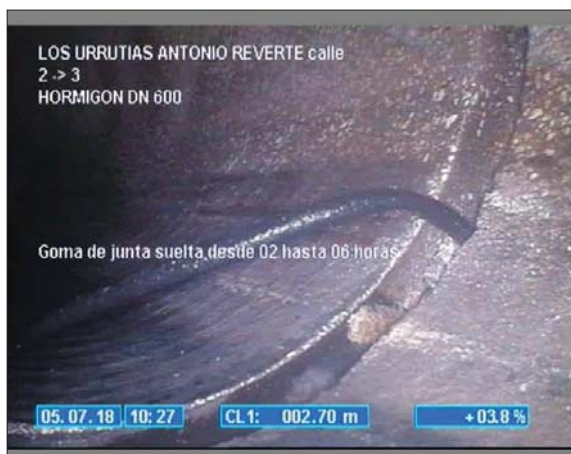
| 1:240 | Posición | Código | Incidencia, Observaciones | MPEG | Foto | Grado |
|---|---|---|---|---|---|---|
| | 2,70 | BAIA | Goma de junta suelta desde 02 hasta 06 horas | 00:00:19 | 3_2A | |

Foto: 3\_2A, MPEG #: 050718\_1, 00:00:19  
2,7m, Goma de junta suelta desde 02 hasta 06 horas

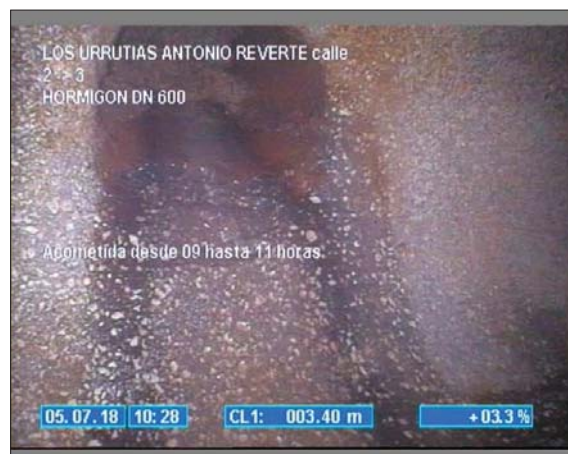
Foto: 3\_3A, MPEG #: 050718\_1, 00:00:39  
3,4m, Acometida desde 09 hasta 11 horas

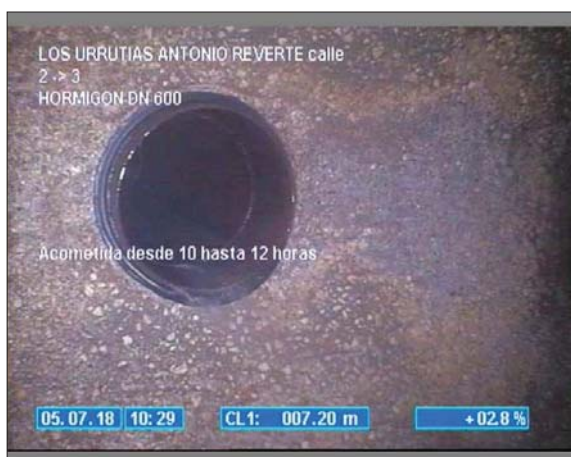
Foto: 3\_4A, MPEG #: 050718\_1, 00:01:07  
7,2m, Acometida desde 10 hasta 12 horas

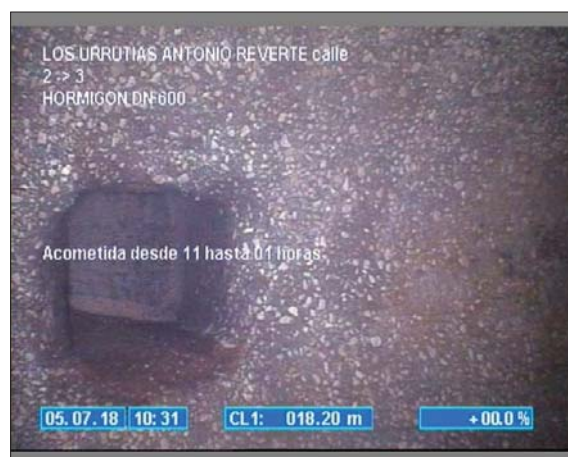
Foto: 3\_5A, MPEG #: 050718\_1, 00:03:17  
18,2m, Acometida desde 11 hasta 01 horas

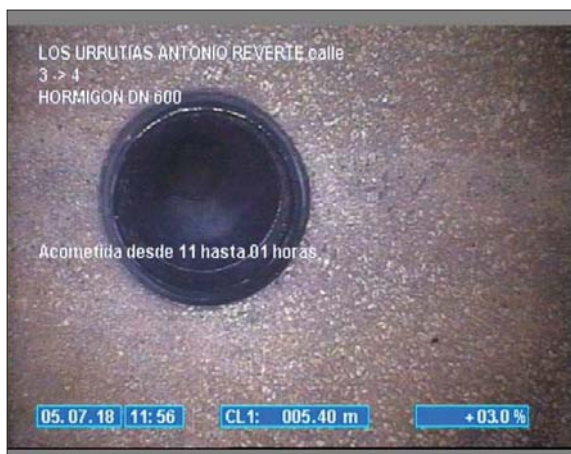
Foto: 4\_2A, MPEG #: 050718\_1, 00:00:43  
5,4m, Acometida desde 11 hasta 01 horas

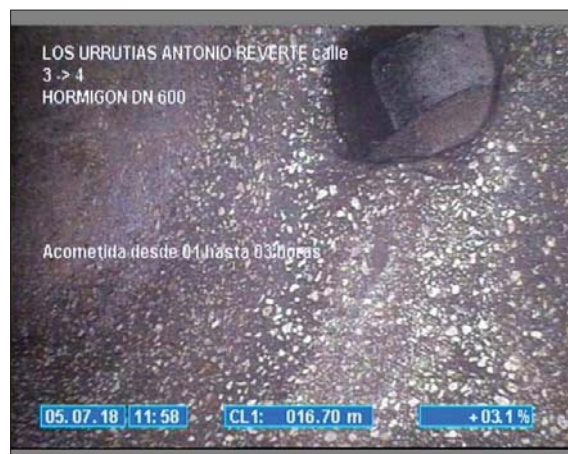
Foto: 4\_3A, MPEG #: 050718\_1, 00:02:11  
16,7m, Acometida desde 01 hasta 03 horas

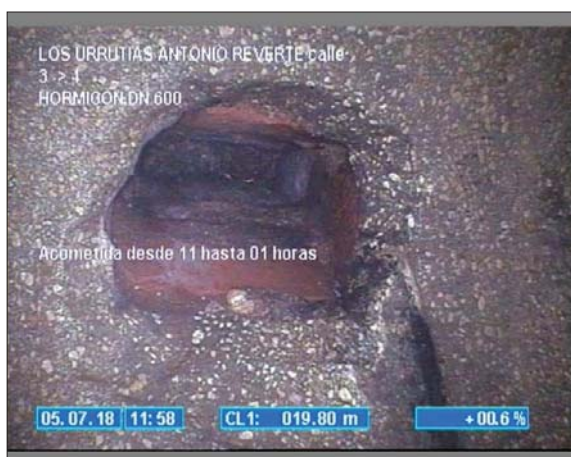
Foto: 4\_4A, MPEG #: 050718\_1, 00:02:45  
19,8m, Acometida desde 11 hasta 01 horas

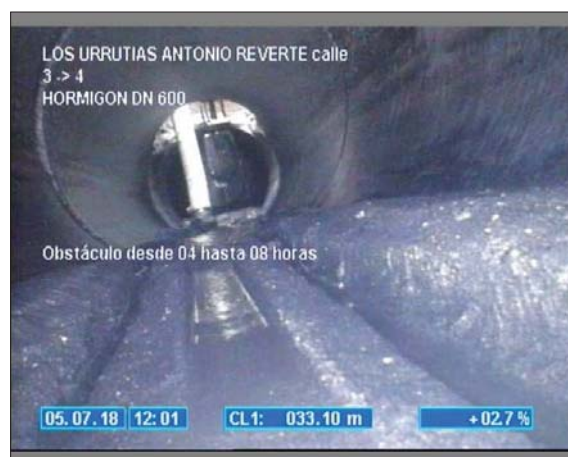
Foto: 4\_5A, MPEG #: 050718\_1, 00:05:17  
33,1m, Obstáculo desde 04 hasta 08 horas

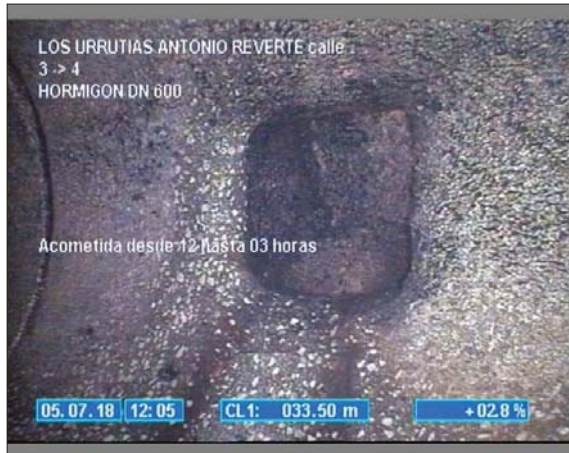
Foto: 4\_6A, MPEG #: 050718\_1, 00:06:45  
33,5m, Acometida desde 12 hasta 03 horas

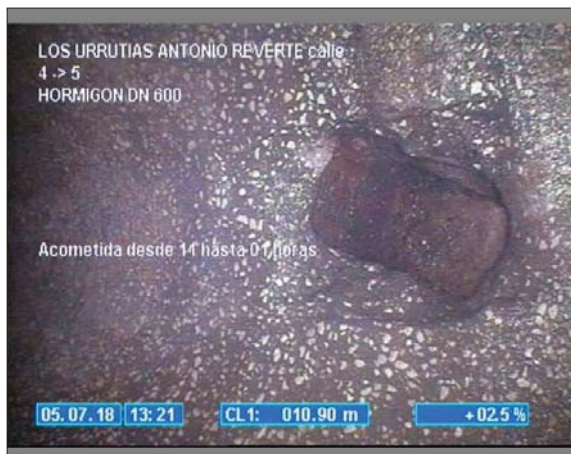
| 1:255 | Posición | Código | Incidencia, Observaciones | MPEG | Foto | Grado |
|---|---|---|---|---|---|---|
| | 10,90 | AC | Acometida desde 11 hasta 01 horas | 00:01:54 | 5_2A | |

Foto: 5\_2A, MPEG #: 050718\_1, 00:01:54  
10,9m, Acometida desde 11 hasta 01 horas

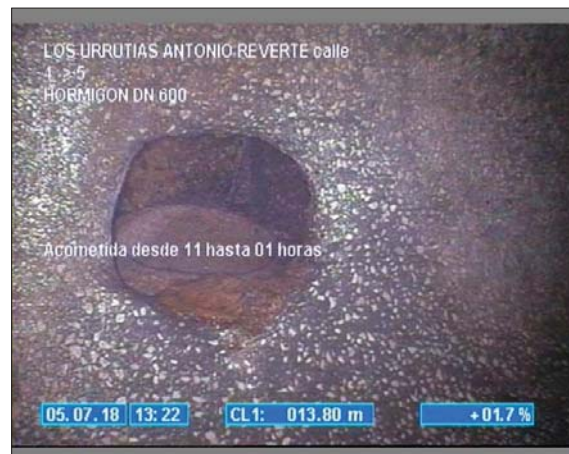
Foto: 5\_3A, MPEG #: 050718\_1, 00:02:24  
13,8m, Acometida desde 11 hasta 01 horas

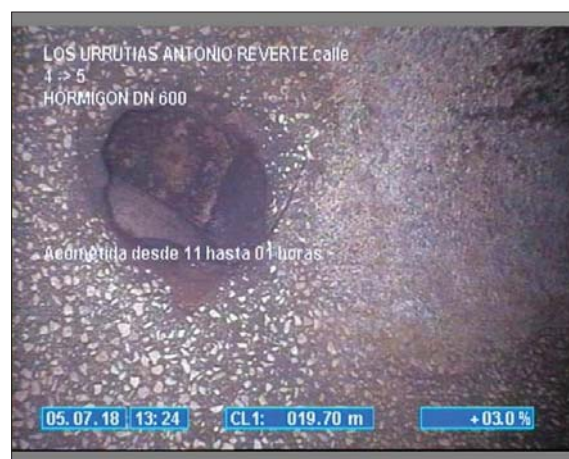
Foto: 5\_5A, MPEG #: 050718\_1, 00:03:43  
19,7m, Acometida desde 11 hasta 01 horas

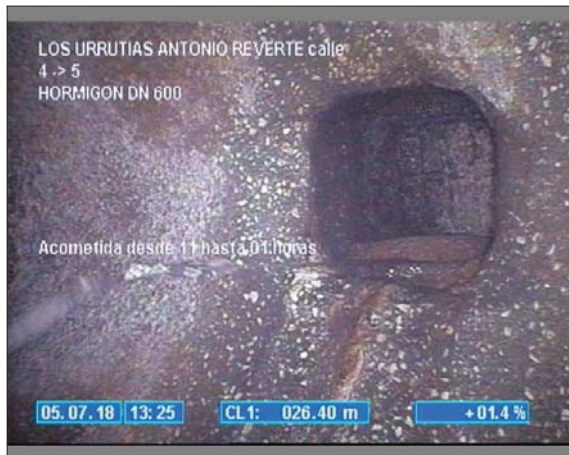
Foto: 5\_6A, MPEG #: 050718\_1, 00:04:37  
26,4m, Acometida desde 11 hasta 01 horas

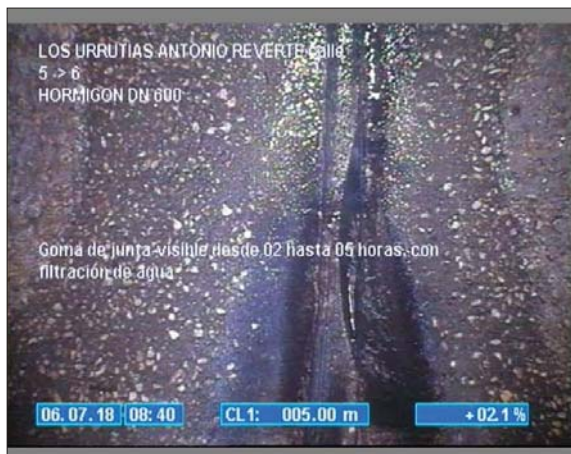
Foto: 6\_2A, MPEG #: 050718\_1, 00:00:41  
5m, Goma de junta visible desde 02 hasta 05 horas, con filtración de agua

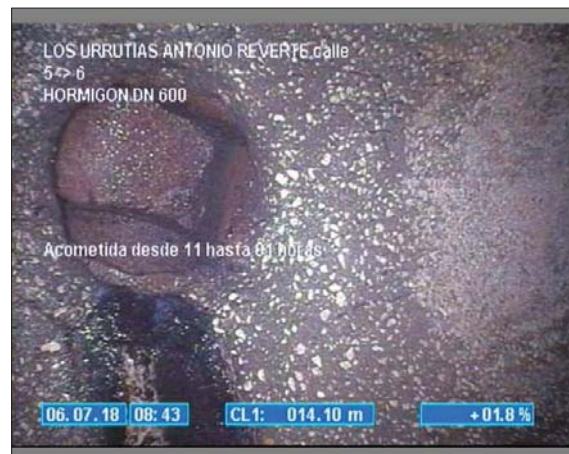
Foto: 6\_3A, MPEG #: 050718\_1, 00:02:28  
14,1m, Acometida desde 11 hasta 01 horas

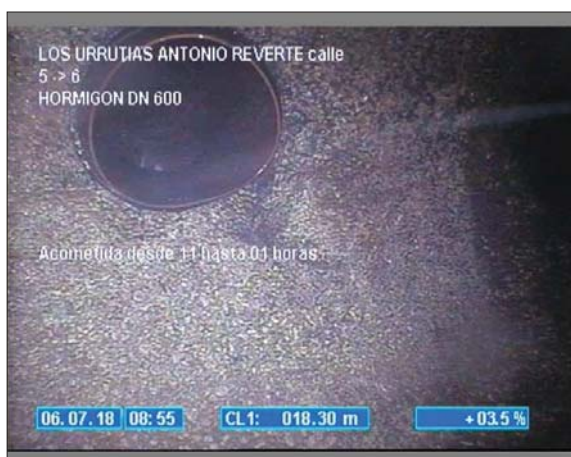
Foto: 6\_4A, MPEG #: 050718\_1, 00:03:25  
18,3m, Acometida desde 11 hasta 01 horas

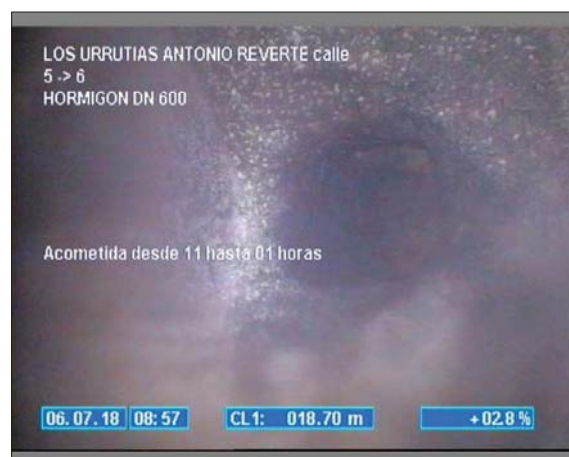
Foto: 6\_5A, MPEG #: 050718\_1, 00:04:13  
18,7m, Acometida desde 11 hasta 01 horas

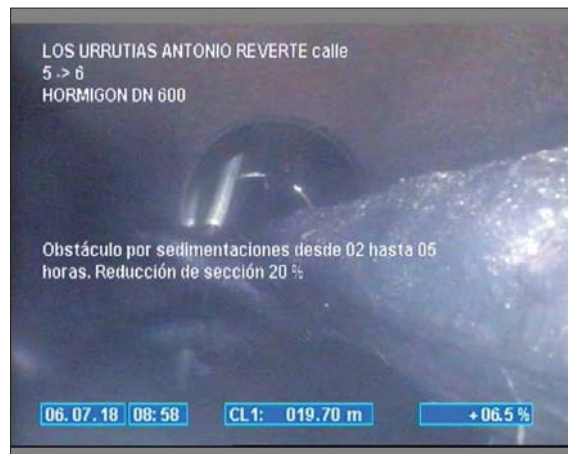
Foto: 6\_6B, MPEG #: 050718\_1, 00:04:13  
18,9m, Obstacle por sedimentaciones desde 02 hasta 05 horas. Reducción de sección 20 %

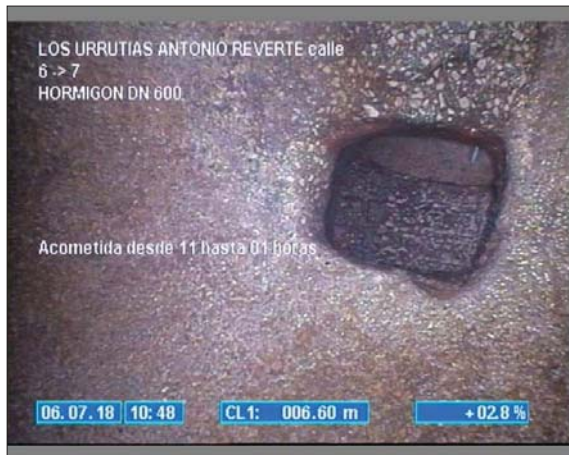
Foto: 7\_2A, MPEG #: 050718\_1, 00:00:42  
6,6m, Acometida desde 11 hasta 01 horas

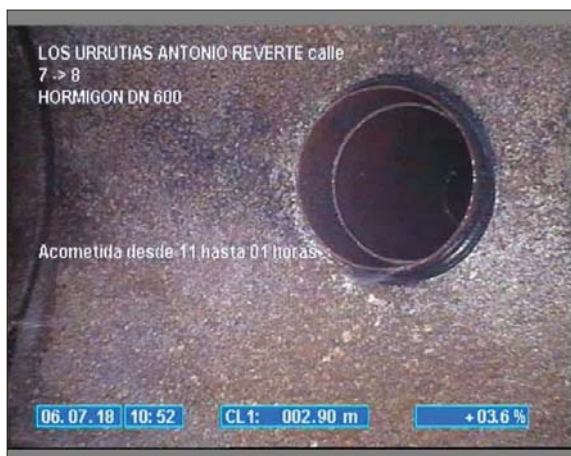
| 1:210 | Posición | Código | Incidencia, Observaciones | MPEG | Foto | Grado |
|---|---|---|---|---|---|---|
| | 2,90 | AC | Acometida desde 11 hasta 01 horas / DCHA. | 00:00:29 | 8_2A | |

Foto: 8\_2A, MPEG #: 050718\_1, 00:00:29  
2,9m, Acometida desde 11 hasta 01 horas

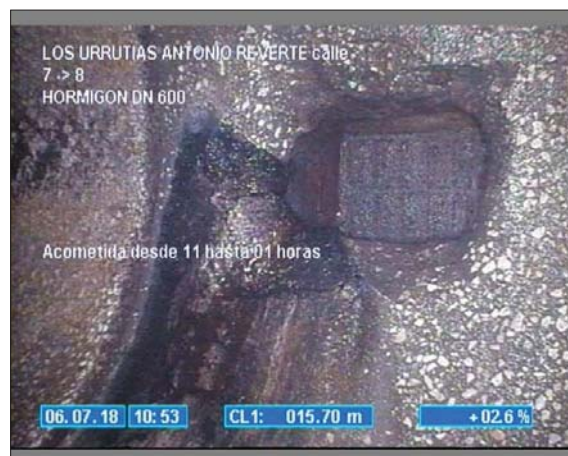
| 1:210 | Posición | Código | Incidencia, Observaciones | MPEG | Foto | Grado |
|---|---|---|---|---|---|---|
| | 15,70 | AC | Acometida desde 11 hasta 01 horas / IZQ. | 00:01:30 | 8_3A | |

Foto: 8\_3A, MPEG #: 050718\_1, 00:01:30  
15,7m, Acometida desde 11 hasta 01 horas

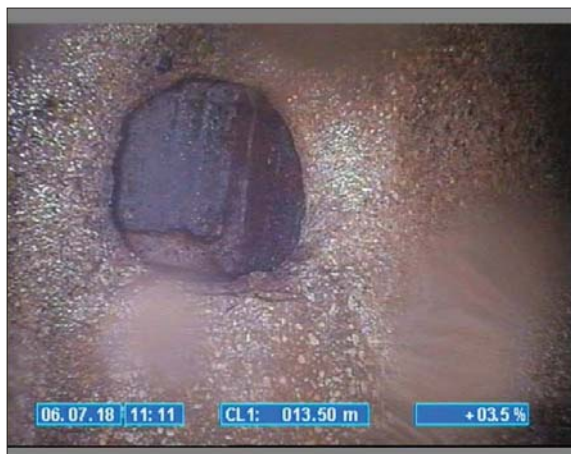
| 1:210 | Posición | Código | Incidencia, Observaciones | MPEG | Foto | Grado |
|---|---|---|---|---|---|---|
| | 13,50 | AC | Acometida desde 11 hasta 01 horas / IZQ. | 00:01:11 | 9_2A | |

Foto: 9\_2A, MPEG #: 050718\_1, 00:01:11  
13,5m, Acometida desde 11 hasta 01 horas

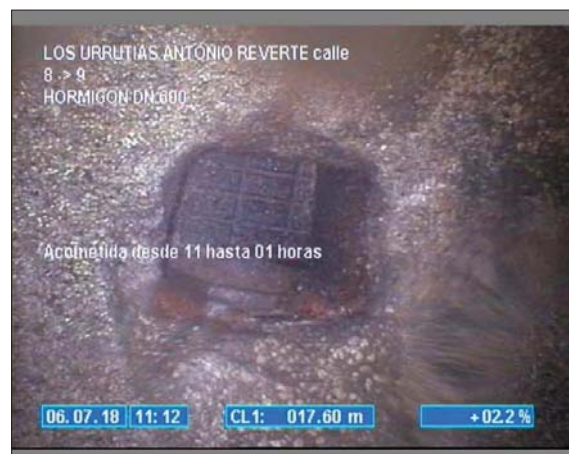
| 1:210 | Posición | Código | Incidencia, Observaciones | MPEG | Foto | Grado |
|---|---|---|---|---|---|---|
| | 17,50 | AC | Acometida desde 11 hasta 01 horas / IZQ. | 00:02:00 | 9_3A | |

Foto: 9\_3A, MPEG #: 050718\_1, 00:02:00  
17,5m, Acometida desde 11 hasta 01 horas

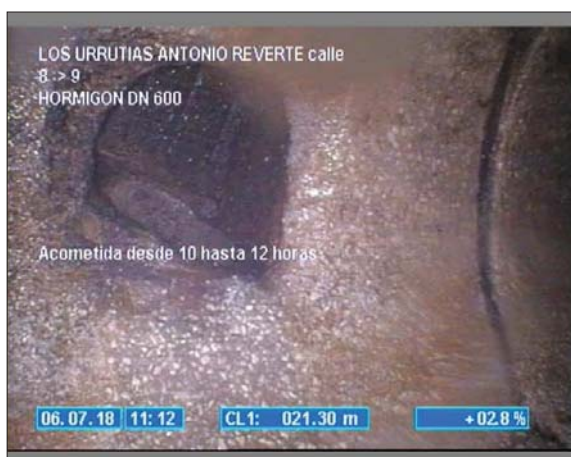
| 1:210 | Posición | Código | Incidencia, Observaciones | MPEG | Foto | Grado |
|---|---|---|---|---|---|---|
| | 21,30 | AC | Acometida desde 10 hasta 12 horas / IZQ. | 00:02:28 | 9_4A | |

Foto: 9\_4A, MPEG #: 050718\_1, 00:02:28  
21,3m, Acometida desde 10 hasta 12 horas

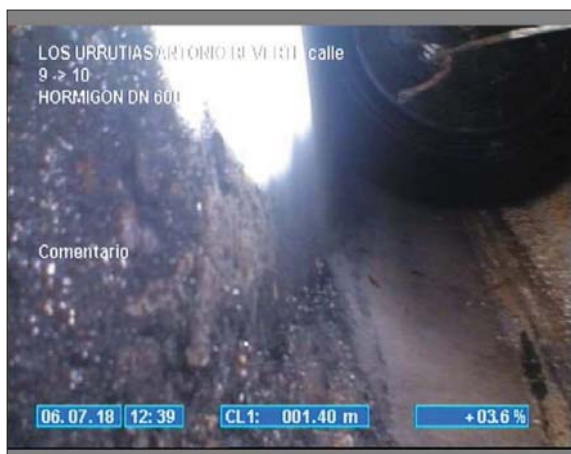
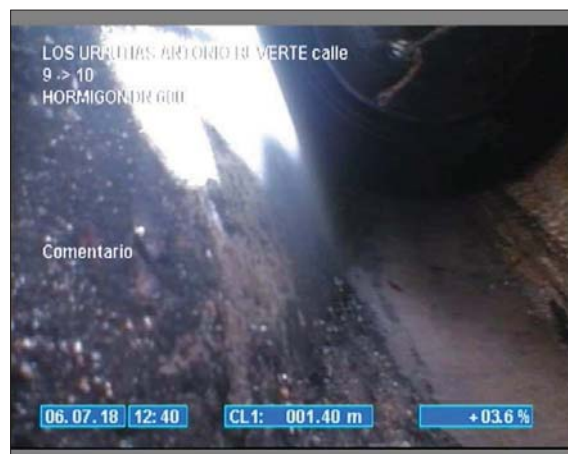
| 1:330 | Posición | Código | Incidencia, Observaciones | MPEG | Foto | Grado |
|---|---|---|---|---|---|---|
| | 0,00 | DBFD | Comentario / INFILTRACION PZ-9 | | 10_1A, b | |

Foto: 10\_1A, MPEG #: 050718\_1  
0m, Comentario

Foto: 10\_1B, MPEG #: 050718\_1  
0m, Comentario

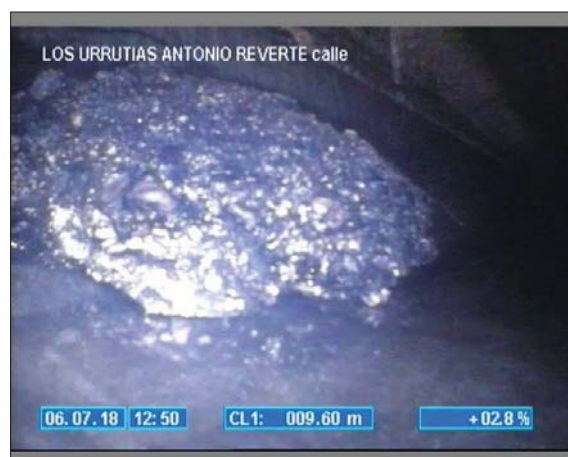
Foto: 10\_5A, MPEG #: 050718\_1, 00:02:02  
9,9m, Acometida desde 11 hasta 01 horas

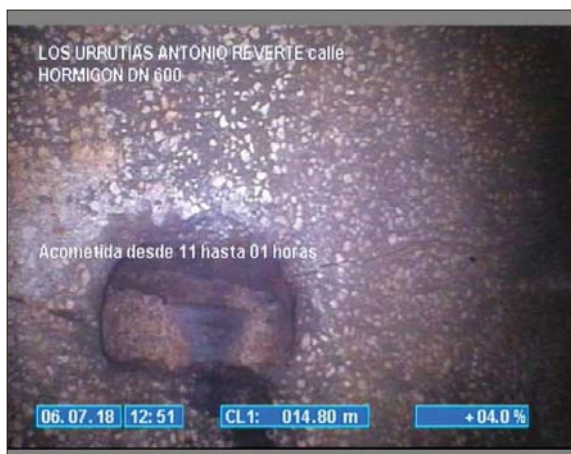
Foto: 10\_6A, MPEG #: 050718\_1, 00:03:19  
14,8m, Acometida desde 11 hasta 01 horas

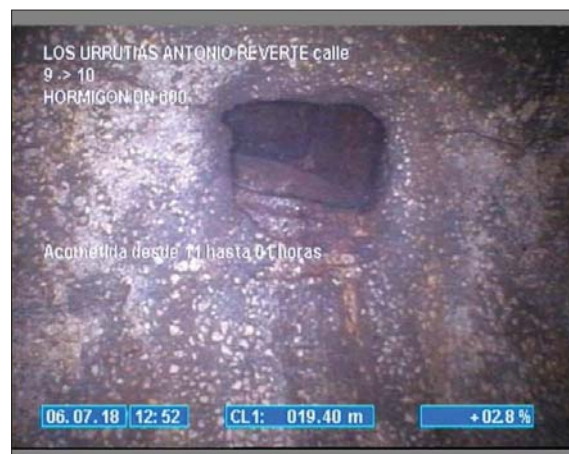
Foto: 10\_7A, MPEG #: 050718\_1, 00:03:56  
19,4m, Acometida desde 11 hasta 01 horas

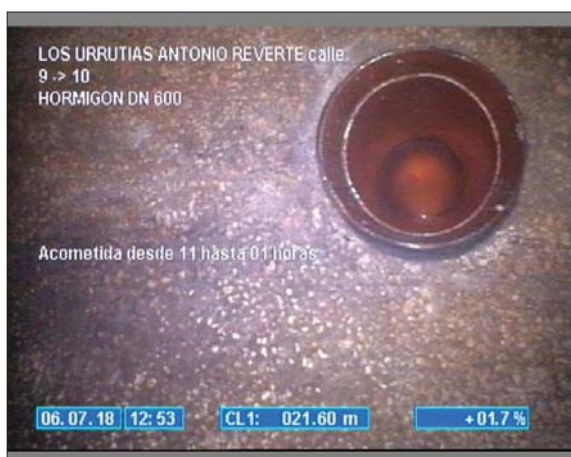
Foto: 10\_8A, MPEG #: 050718\_1, 00:04:18  
21,6m, Acometida desde 11 hasta 01 horas

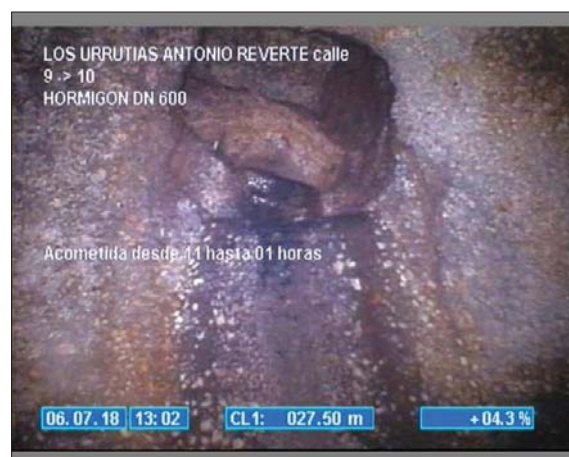
Foto: 10\_9A, MPEG #: 050718\_1, 00:06:26  
27,5m, Acometida desde 11 hasta 01 horas

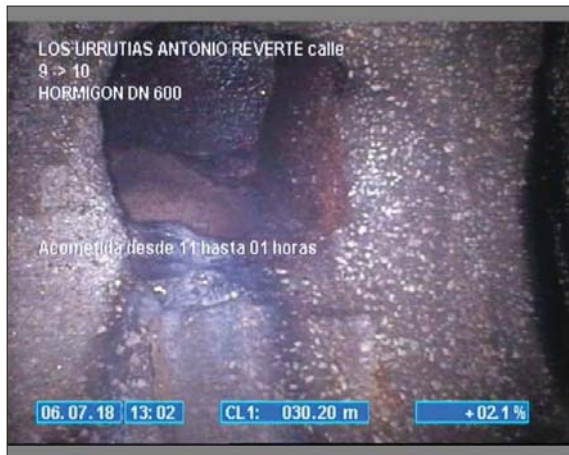
Foto: 10\_10A, MPEG #: 050718\_1, 00:06:51  
30,2m, Acometida desde 11 hasta 01 horas

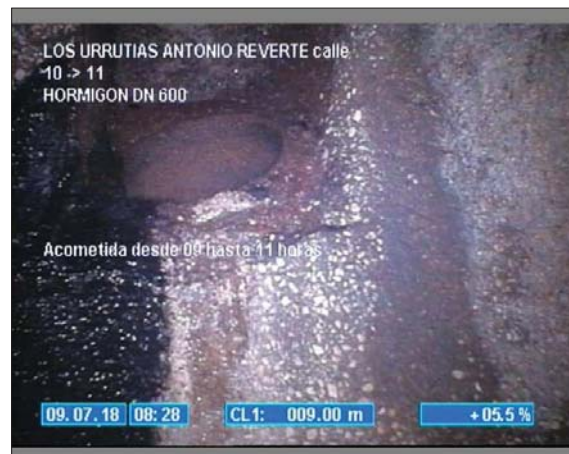
Foto: 11\_3A, MPEG #: 050718\_1, 00:01:02  
9m, Acometida desde 09 hasta 11 horas

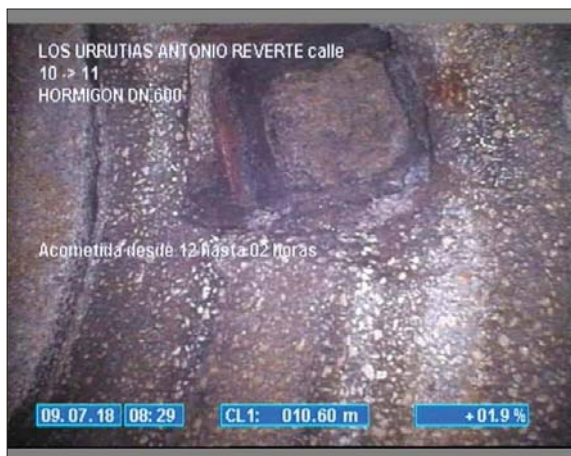
Foto: 11\_4A, MPEG #: 050718\_1, 00:01:33  
10,6m, Acometida desde 12 hasta 02 horas

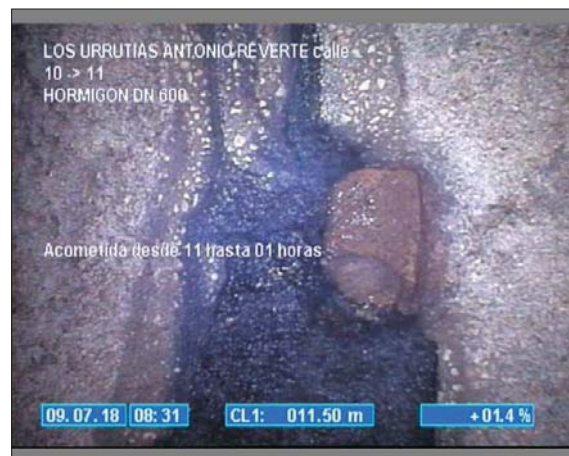
Foto: 11\_5A, MPEG #: 050718\_1, 00:02:00  
11,5m, Acometida desde 11 hasta 01 horas

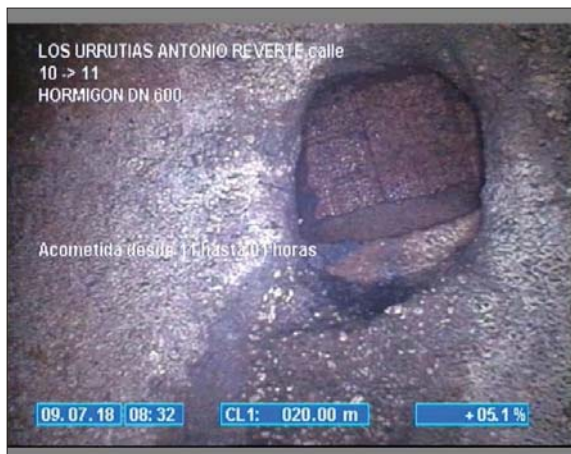
Foto: 11\_6A, MPEG #: 050718\_1, 00:02:47  
20m, Acometida desde 11 hasta 01 horas

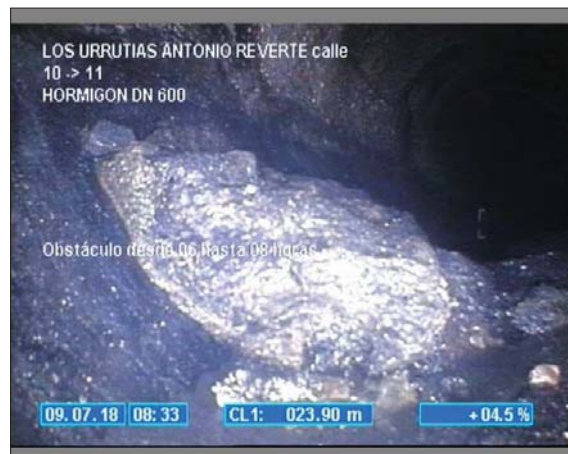
Foto: 11\_7A, MPEG #: 050718\_1, 00:03:24  
23,9m, Obstáculo desde 06 hasta 08 horas

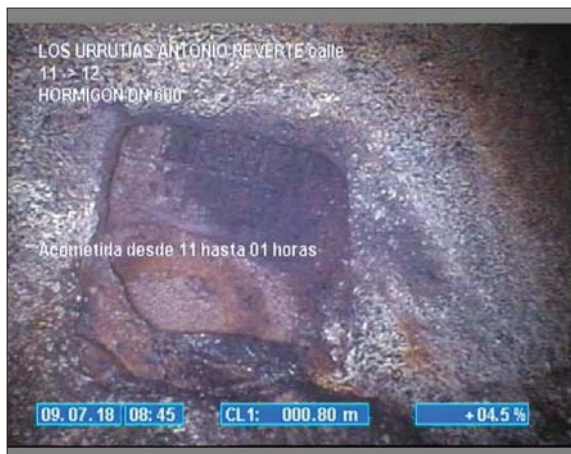
| 1:195 | Posición | Código | Incidencia, Observaciones | MPEG | Foto | Grado |
|---|---|---|---|---|---|---|
| | 0,80 | AC | Acometida desde 11 hasta 01 horas / IZQ. | 00:00:15 | 12_2A | |

Foto: 12\_2A, MPEG #: 050718\_1, 00:00:15  
0,8m, Acometida desde 11 hasta 01 horas

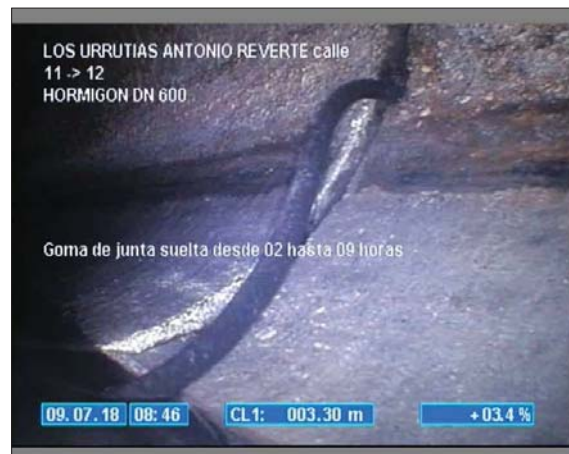
| 1:195 | Posición | Código | Incidencia, Observaciones | MPEG | Foto | Grado |
|---|---|---|---|---|---|---|
| | 3,30 | BAIA | Goma de junta suelta desde 02 hasta 09 horas | 00:00:55 | 12_3A | |

Foto: 12\_3A, MPEG #: 050718\_1, 00:00:55  
3,3m, Goma de junta suelta desde 02 hasta 09 horas

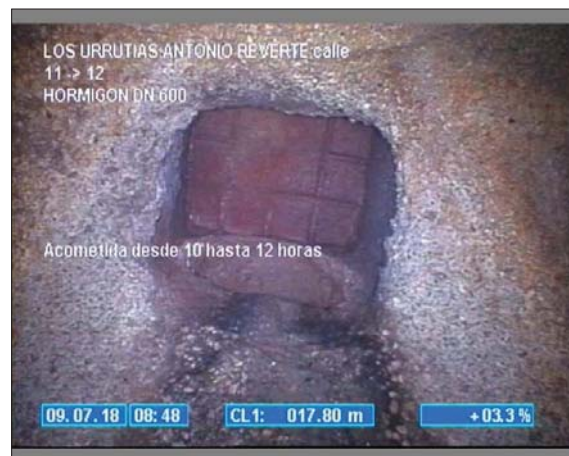
Foto: 12\_6A, MPEG #: 050718\_1, 00:02:22  
17,8m, Acometida desde 10 hasta 12 horas

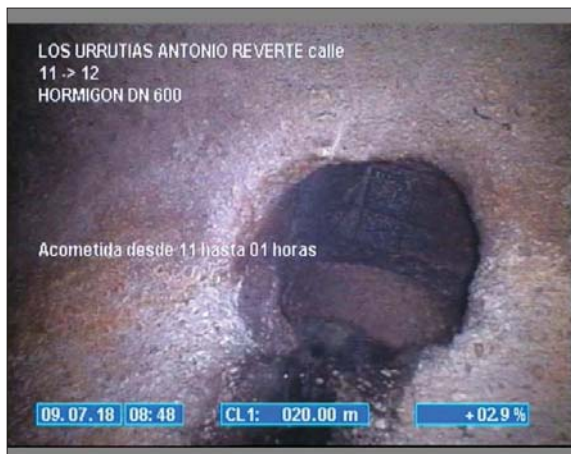
Foto: 12\_7A, MPEG #: 050718\_1, 00:02:45  
20m, Acometida desde 11 hasta 01 horas

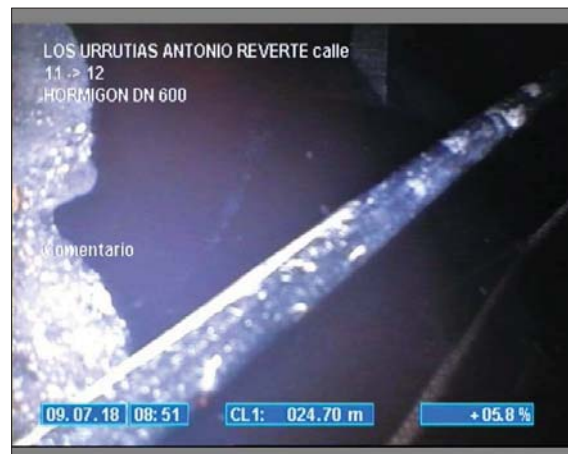
| 1:195 | Posición | Código | Incidencia, Observaciones | MPEG | Foto | Grado |
|---|---|---|---|---|---|---|
| | 24,70 | DBFD | Comentario / INFILTRACION DE AGUA PZ-12 | 00:03:31 | 12_8A | |

Foto: 12\_8A, MPEG #: 050718\_1, 00:03:31  
24,7m, Comentario

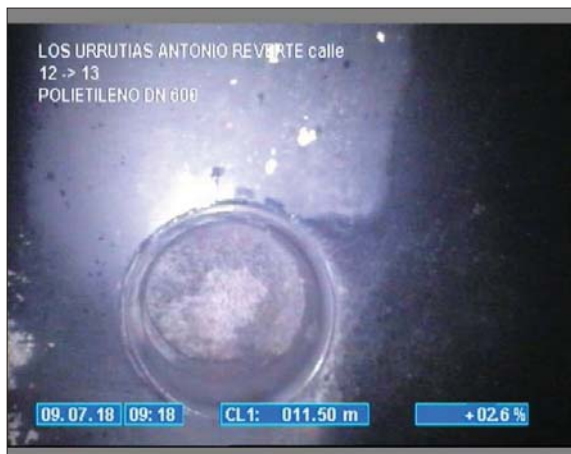
Foto: 13\_2A, MPEG #: 050718\_1, 00:01:00  
11,5m, Acometida desde 11 hasta 01 horas

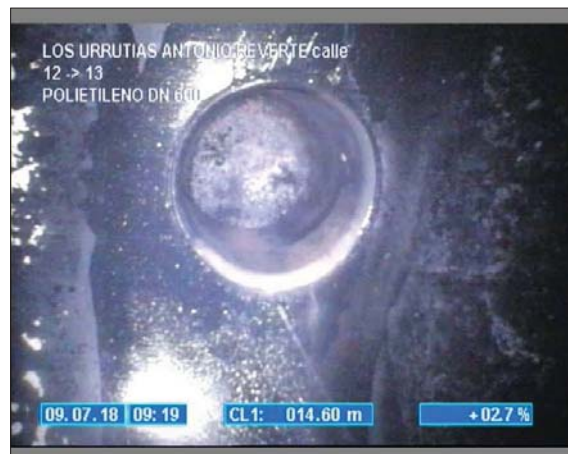
Foto: 13\_3A, MPEG #: 050718\_1, 00:01:20  
14,6m, Acometida desde 11 hasta 01 horas

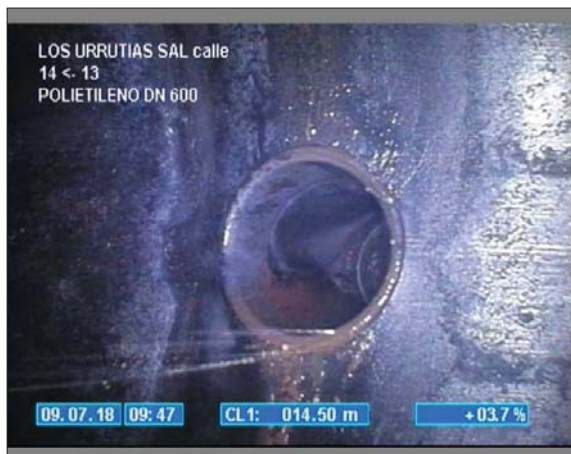
Foto: 14\_2A, MPEG #: 050718\_1, 00:01:40  
14,5m, Acometida desde 11 hasta 01 horas

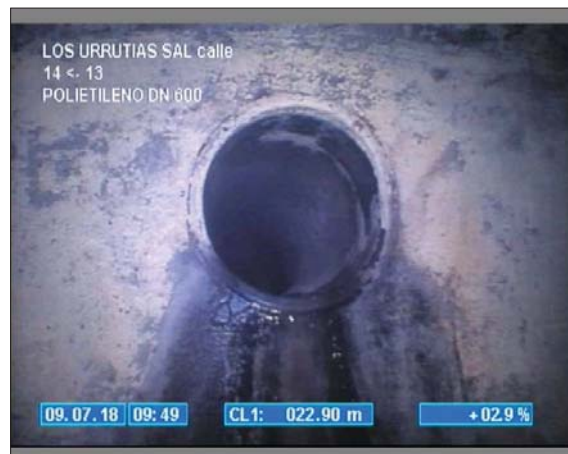
Foto: 14\_3A, MPEG #: 050718\_1, 00:03:30  
22,9m, Acometida desde 10 hasta 12 horas

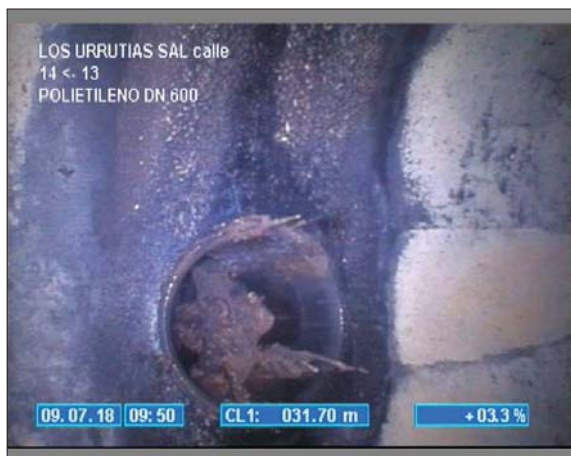
Foto: 14\_4A, MPEG #: 050718\_1, 00:04:43  
31,7m, Acometida desde 11 hasta 01 horas

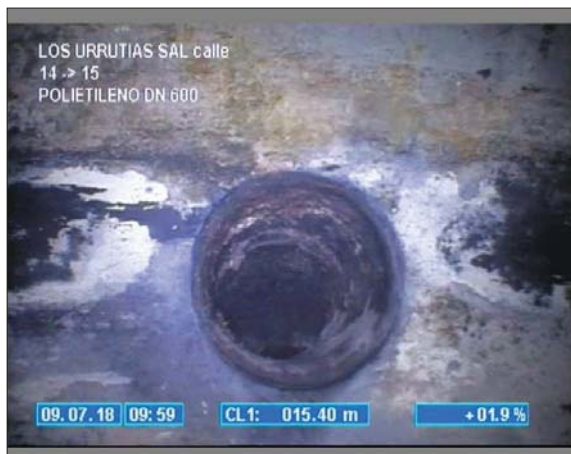
Foto: 15\_2A, MPEG #: 050718\_1, 00:01:08  
15,4m, Acometida desde 11 hasta 01 horas

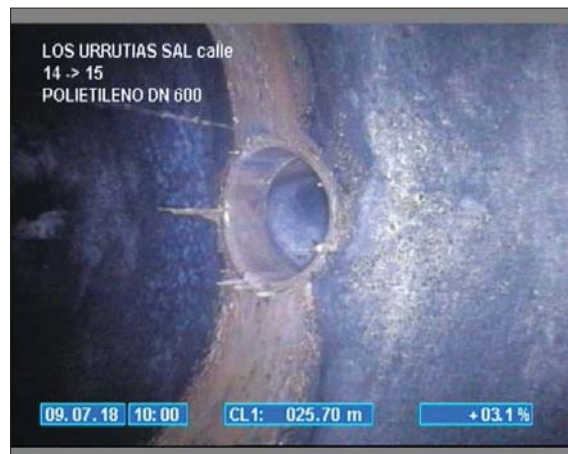
Foto: 15\_3A, MPEG #: 050718\_1, 00:02:06  
25,7m, Acometida desde 11 hasta 01 horas

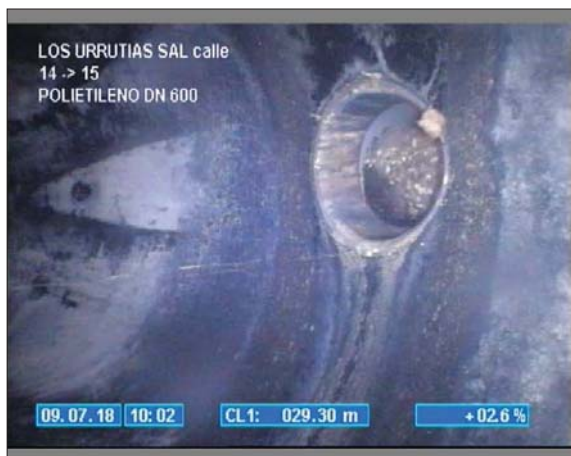
Foto: 15\_4A, MPEG #: 050718\_1, 00:02:42  
29,3m, Acometida desde 11 hasta 01 horas

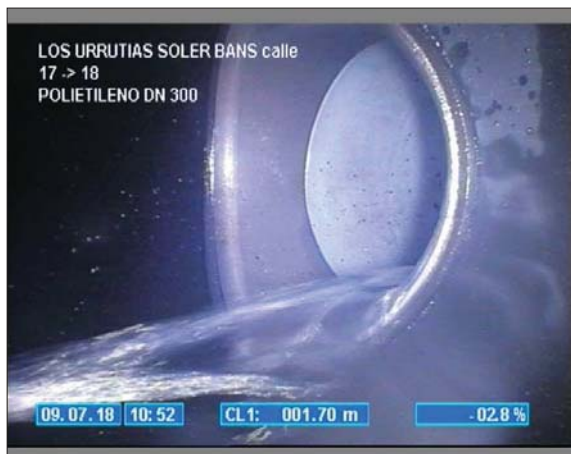
| 1:210 | Posición | Código | Incidencia, Observaciones | MPEG | Foto | Grado |
|---|---|---|---|---|---|---|
| | 1,70 | AC | Acometida desde 11 hasta 01 horas / DCHA. | 00:00:19 | 17_2A | |

Foto: 17\_2A, MPEG #: 050718\_1, 00:00:19  
1,7m, Acometida desde 11 hasta 01 horas

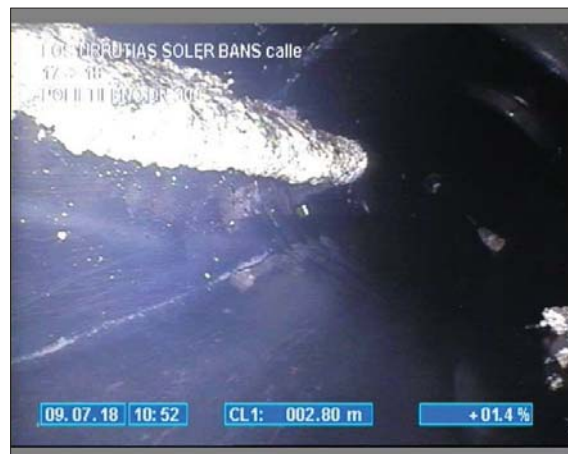
Foto: 17\_3A, MPEG #: 050718\_1, 00:00:34  
2,8m, Obstáculo por sedimentaciones desde 07 hasta 09 horas. Reducción de sección 10 %

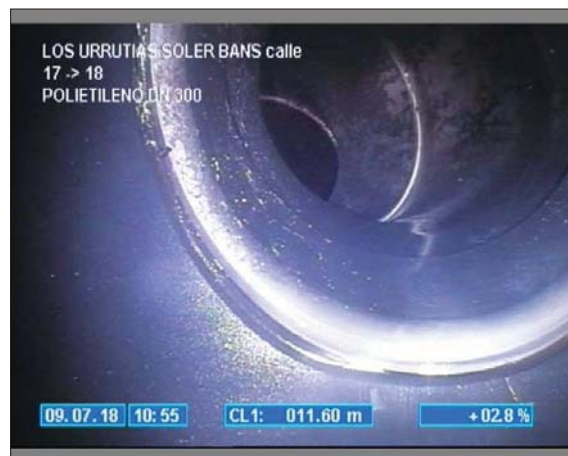
Foto: 17\_6A, MPEG #: 050718\_1, 00:01:57  
11,6m, Acometida desde 09 hasta 11 horas

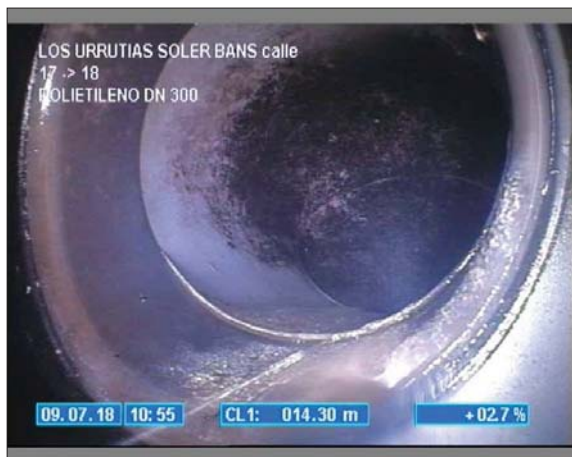
Foto: 17\_7A, MPEG #: 050718\_1, 00:02:28  
14,3m, Acometida desde 11 hasta 01 horas

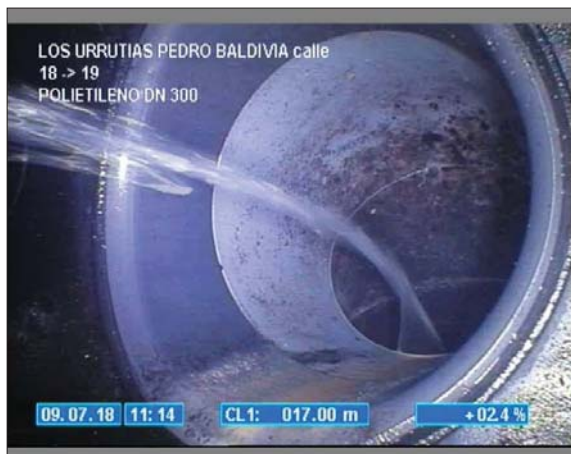
Foto: 18\_2A, MPEG #: 050718\_1, 00:01:28  
17m, Acometida desde 11 hasta 01 horas

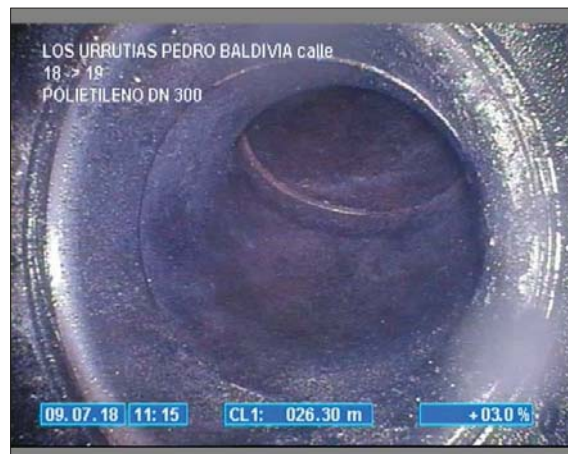
Foto: 18\_3A, MPEG #: 050718\_1, 00:02:21  
26,3m, Acometida desde 11 hasta 01 horas

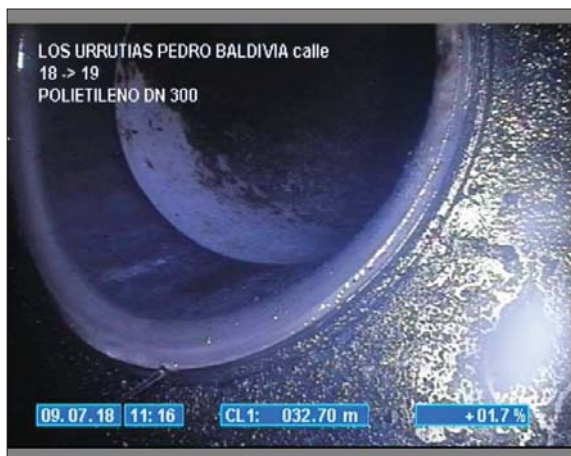
Foto: 18\_4A, MPEG #: 050718\_1, 00:03:01  
32,7m, Acometida desde 11 hasta 01 horas

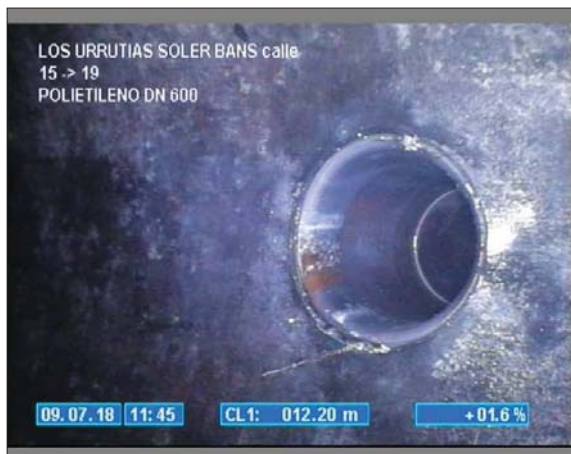
Foto: 19\_2A, MPEG #: 050718\_1, 00:00:46  
12,2m, Acometida desde 11 hasta 01 horas

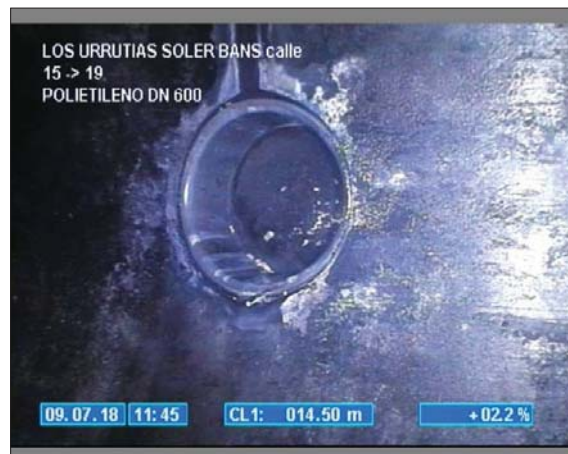
Foto: 19\_3A, MPEG #: 050718\_1, 00:01:05  
14,5m, Acometida desde 11 hasta 01 horas

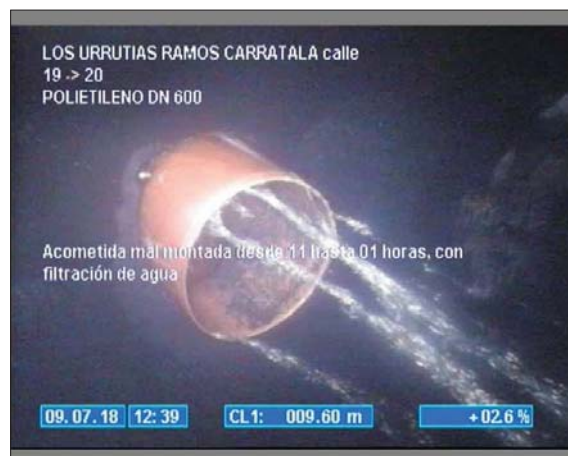
Foto: 20\_3A, MPEG #: 050718\_1, 00:01:28  
9,6m, Acometida mal montada desde 11 hasta 01 horas, con filtración de agua

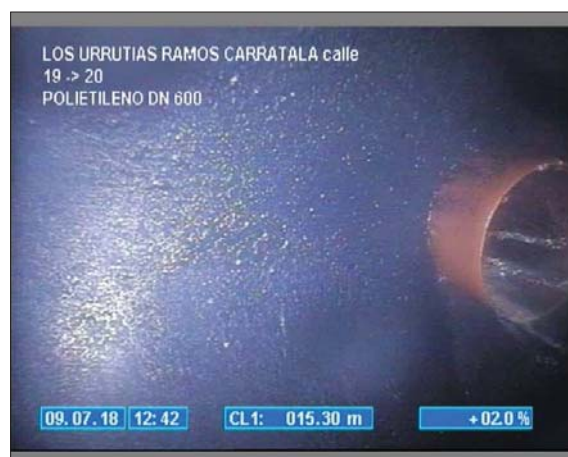
Foto: 20\_5A, MPEG #: 050718\_1, 00:02:37  
15,3m, Acometida mal montada desde 11 hasta 01 horas, con filtración de agua

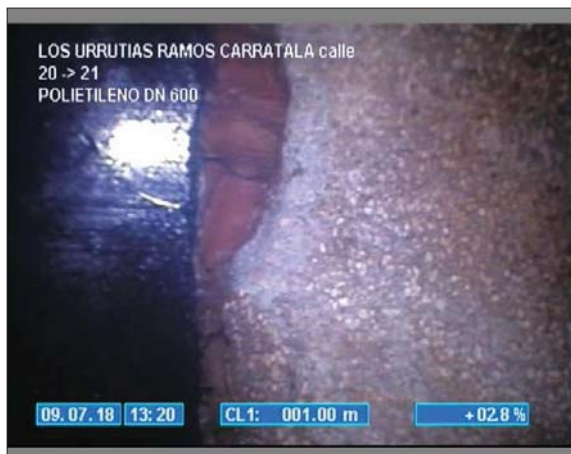
Foto: 21\_2A, MPEG #: 050718\_1, 00:00:18  
1m, Cambio del material. Nuevo material hormigón

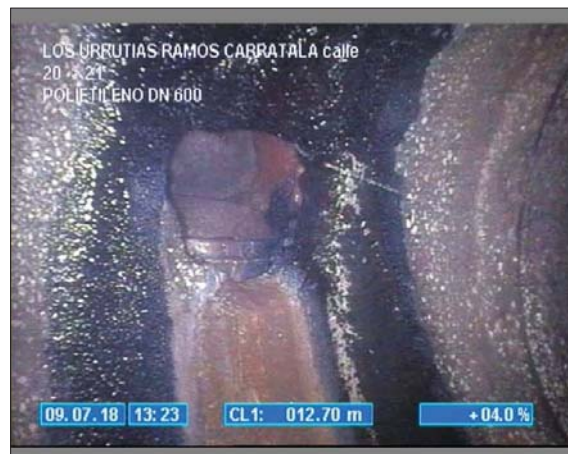
Foto: 21\_3A, MPEG #: 050718\_1, 00:02:42  
12,7m, Comentario

| 1:210 | Posición | Código | Incidencia, Observaciones | MPEG | Foto | Grado |
|---|---|---|---|---|---|---|
| | 12,70 | BBFD | Comentario / INFILTRACION DE AGUA POR LA AC. | 00:02:42 | 21_3A | |

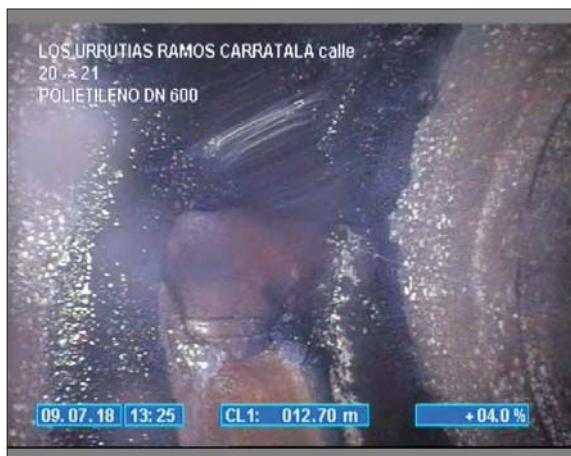
Foto: 21\_4A, MPEG #: 050718\_1, 00:03:00  
12,7m, Acometida desde 11 hasta 01 horas

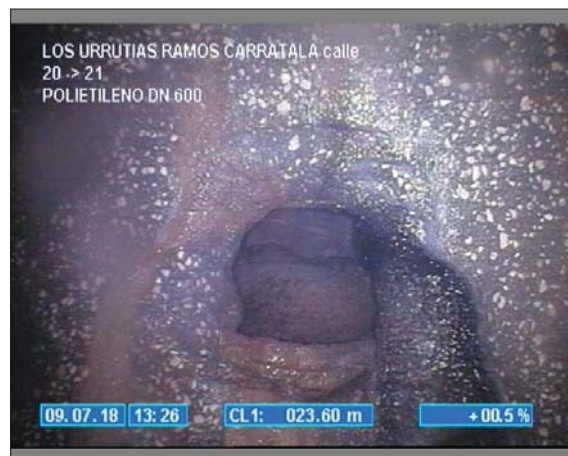
Foto: 21\_5A, MPEG #: 050718\_1, 00:04:01  
23,6m, Acometida desde 11 hasta 01 horas

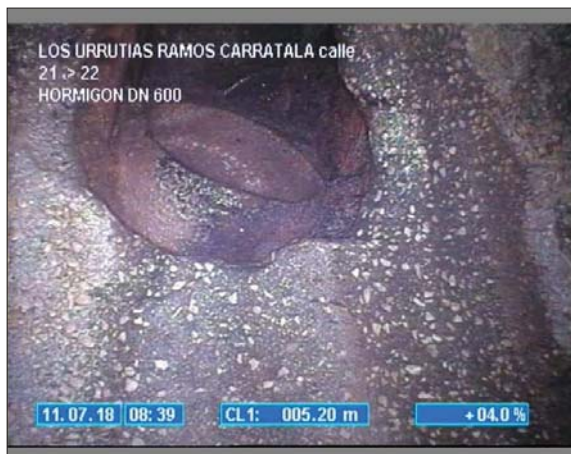
Foto: 22\_2A, MPEG #: 050718\_1, 00:00:23  
5,2m, Acometida desde 10 hasta 12 horas

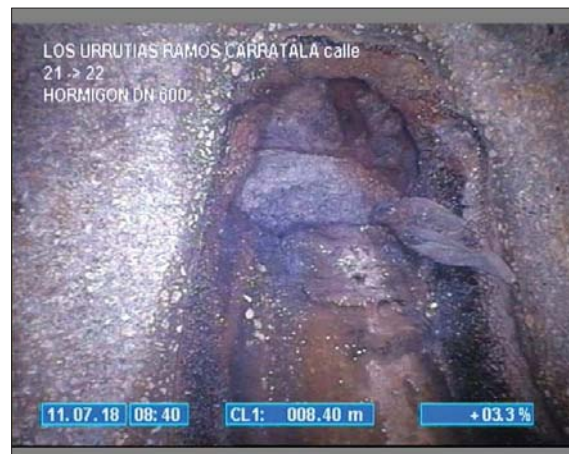
Foto: 22\_3A, MPEG #: 050718\_1, 00:00:47  
8,3m, Acometida desde 10 hasta 12 horas

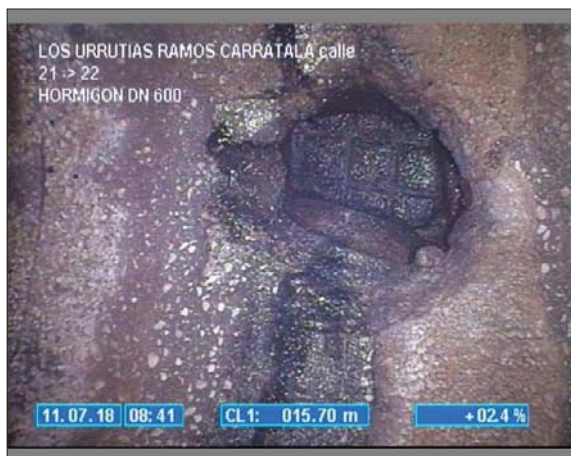
Foto: 22\_4A, MPEG #: 050718\_1, 00:01:36  
15,7m, Acometida desde 11 hasta 01 horas

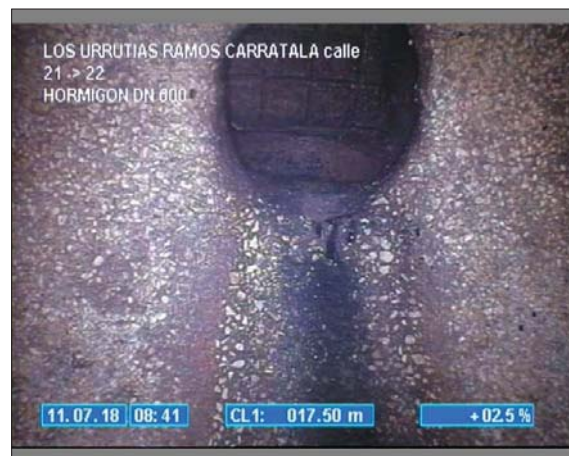
Foto: 22\_5A, MPEG #: 050718\_1, 00:01:55  
17,5m, Acometida desde 10 hasta 12 horas

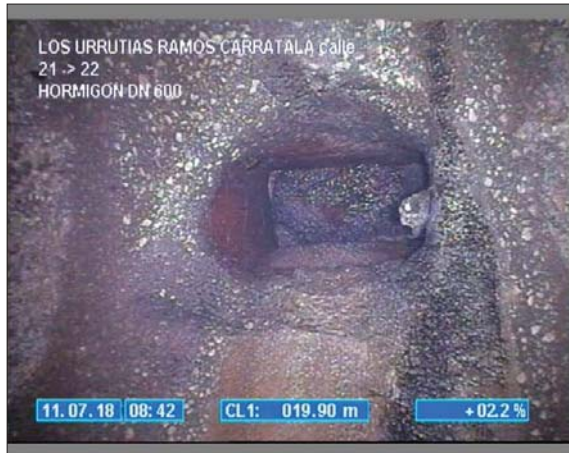
Foto: 22\_6A, MPEG #: 050718\_1, 00:02:18  
19,9m, Acometida desde 11 hasta 01 horas

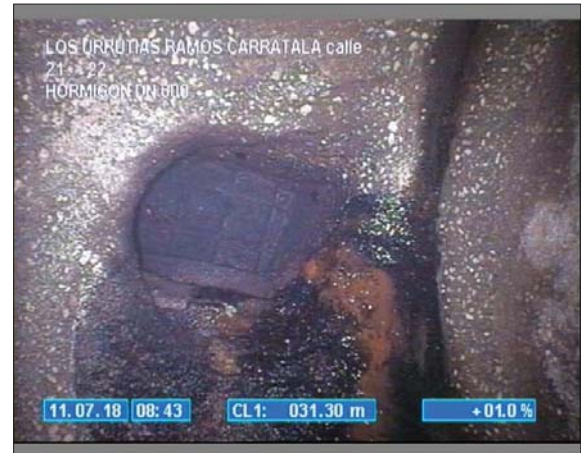
Foto: 22\_7A, MPEG #: 050718\_1, 00:03:17  
31,3m, Acometida desde 10 hasta 12 horas

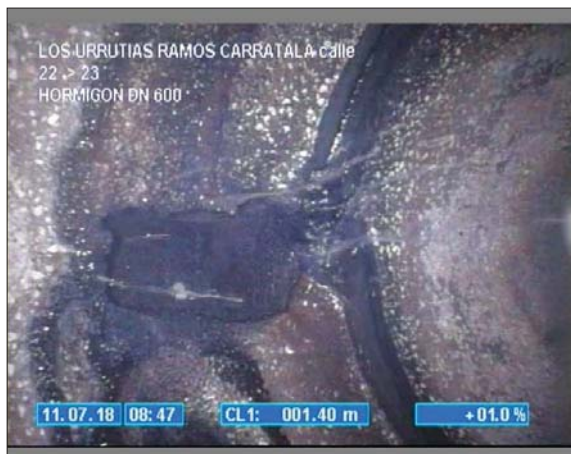
| 1:285 | Posición | Código | Incidencia, Observaciones | MPEG | Foto | Grado |
|---|---|---|---|---|---|---|
| | 1,40 | AC | Acometida desde 11 hasta 01 horas | 00:01:00 | 23_2A | |

Foto: 23\_2A, MPEG #: 050718\_1, 00:01:00  
1,4m, Acometida desde 11 hasta 01 horas

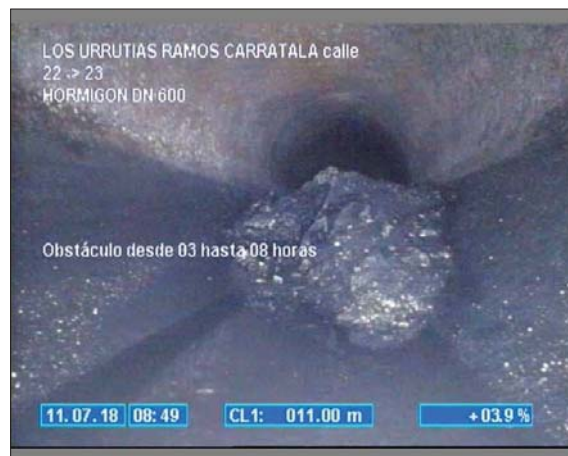
Foto: 23\_5A, MPEG #: 050718\_1, 00:02:28  
11m, Obstáculo desde 03 hasta 08 horas
