## PROYECTO DE REHABILITACIÓN DE COLECTORES DE SANEAMIENTO EN CALLES ANTONIO REVERTE Y LAGUNAS DE RUIDERA – LOS URRUTIAS - MURCIA

JULIO 2018

## DOCUMENTO Nº 1

### MEMORIA

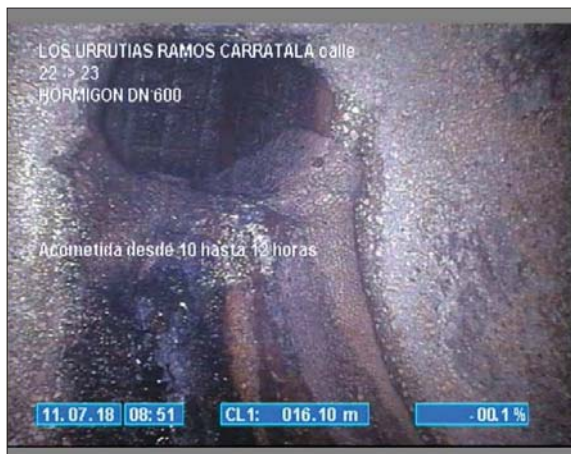
Foto: 23\_6A, MPEG #: 050718\_1, 00:03:40  
16,1m, Acometida desde 10 hasta 12 horas

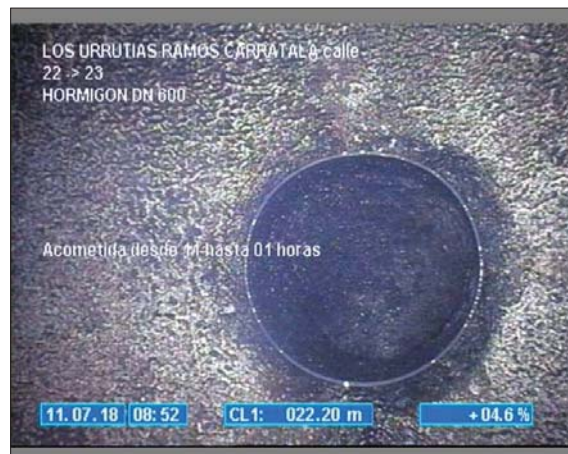
Foto: 23\_7A, MPEG #: 050718\_1, 00:04:19  
22,2m, Acometida desde 11 hasta 01 horas

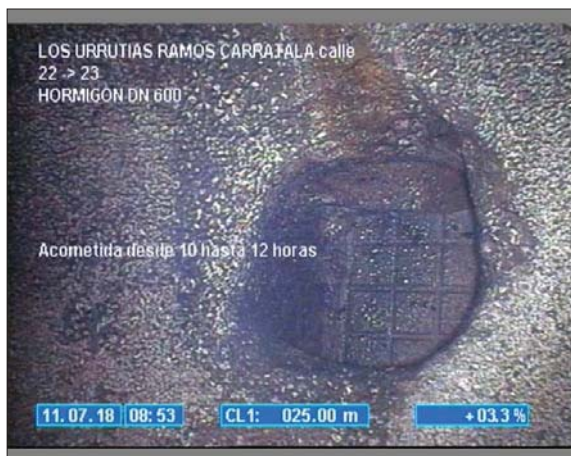
Foto: 23\_8A, MPEG #: 050718\_1, 00:04:47  
25m, Acometida desde 10 hasta 12 horas

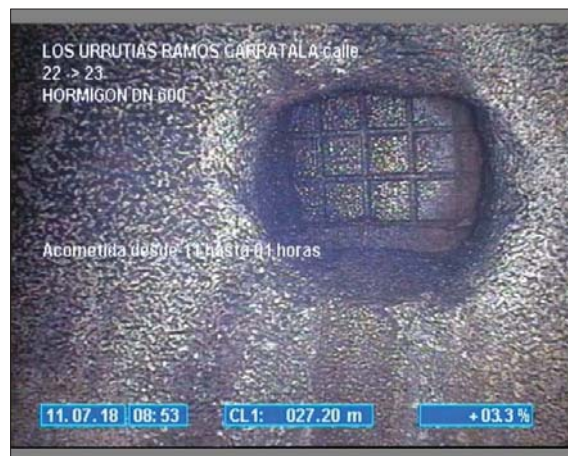
Foto: 23\_9A, MPEG #: 050718\_1, 00:05:08  
27,2m, Acometida desde 11 hasta 01 horas

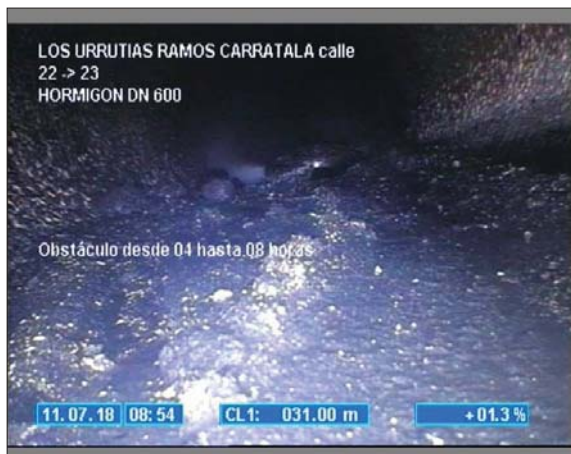
Foto: 23\_10A, MPEG #: 050718\_1, 00:05:40  
31m, Obstáculo desde 04 hasta 08 horas

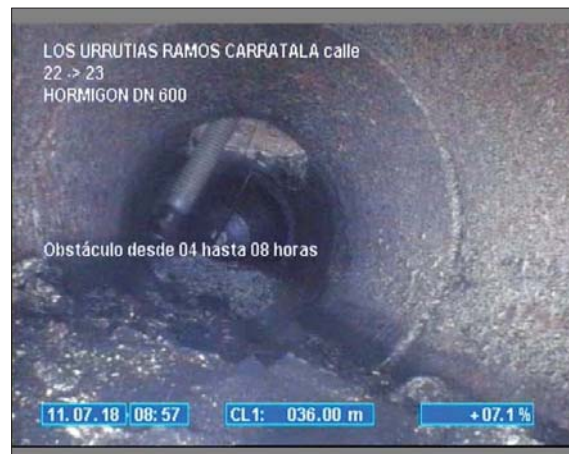
Foto: 23\_10B, MPEG #: 050718\_1, 00:05:40  
31m, Obstáculo desde 04 hasta 08 horas

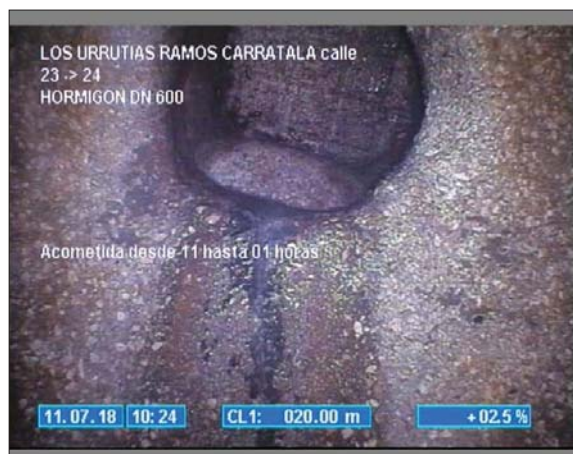
| 1:285 | Posición | Código | Incidencia, Observaciones | MPEG | Foto | Grado |
|---|---|---|---|---|---|---|
| | 20,00 | AC | Acometida desde 11 hasta 01 horas / IZQ. | 00:02:08 | 24_2A | |

Foto: 24\_2A, MPEG #: 050718\_1, 00:02:08  
20m, Acometida desde 11 hasta 01 horas

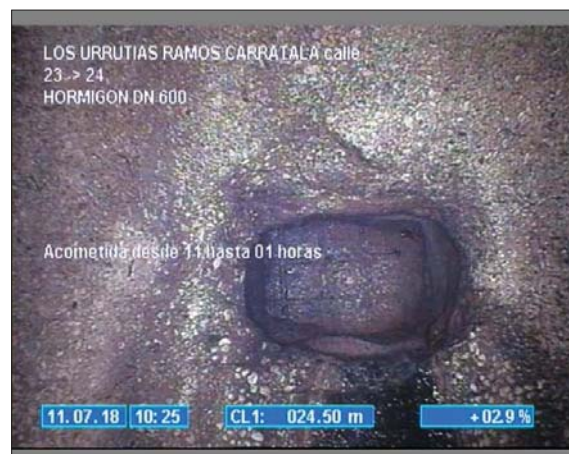
| 1:285 | Posición | Código | Incidencia, Observaciones | MPEG | Foto | Grado |
|---|---|---|---|---|---|---|
| | 24,50 | AC | Acometida desde 11 hasta 01 horas / DCHA. | 00:02:49 | 24_3A | |

Foto: 24\_3A, MPEG #: 050718\_1, 00:02:49  
24,5m, Acometida desde 11 hasta 01 horas

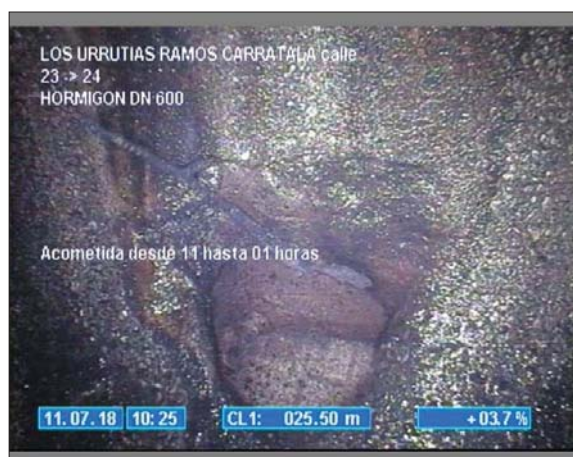
| 1:285 | Posición | Código | Incidencia, Observaciones | MPEG | Foto | Grado |
|---|---|---|---|---|---|---|
| | 25,50 | AC | Acometida desde 11 hasta 01 horas | 00:03:09 | 24_4A | |

Foto: 24\_4A, MPEG #: 050718\_1, 00:03:09  
25,5m, Acometida desde 11 hasta 01 horas

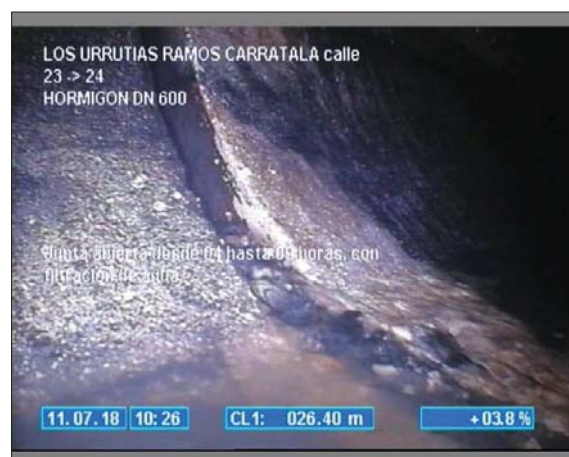
| 1:285 | Posición | Código | Incidencia, Observaciones | MPEG | Foto | Grado |
|---|---|---|---|---|---|---|
| | 26,40 | BAJA | Junta abierta desde 04 hasta 09 horas, con filtración de agua | 00:03:29 | 24_5A, b | |

Foto: 24\_5A, MPEG #: 050718\_1, 00:03:29  
26,4m, Junta abierta desde 04 hasta 09 horas, con filtración de agua

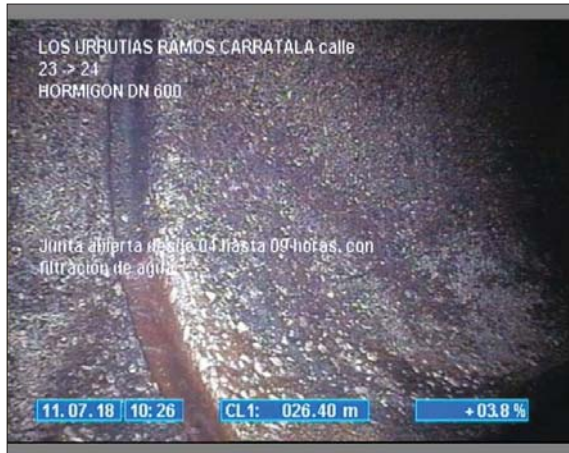
Foto: 24\_5B, MPEG #: 050718\_1, 00:03:29

26,4m, Junta abierta desde 04 hasta 09 horas, con filtración de agua

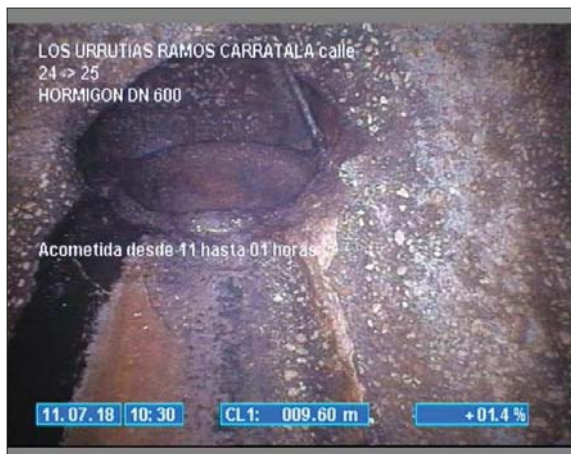
Foto: 25\_2A, MPEG #: 050718\_1, 00:00:47  
9,6m, Acometida desde 11 hasta 01 horas

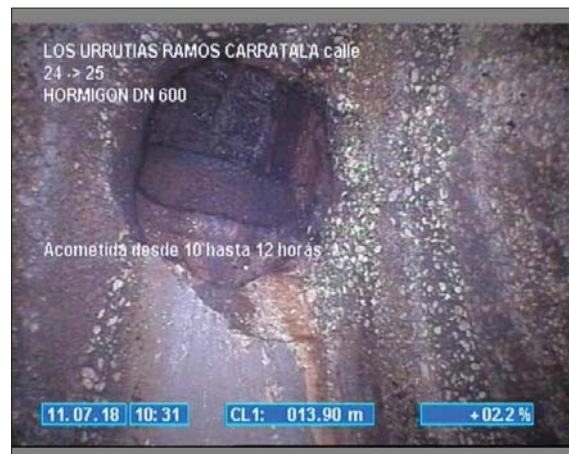
Foto: 25\_3A, MPEG #: 050718\_1, 00:01:23  
13,9m, Acometida desde 10 hasta 12 horas

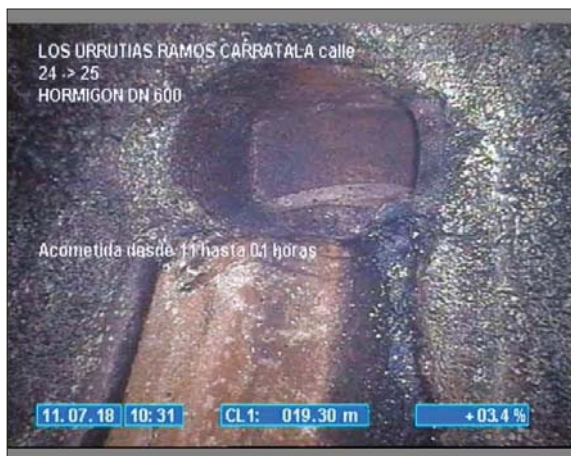
Foto: 25\_4A, MPEG #: 050718\_1, 00:01:57  
19,3m, Acometida desde 11 hasta 01 horas

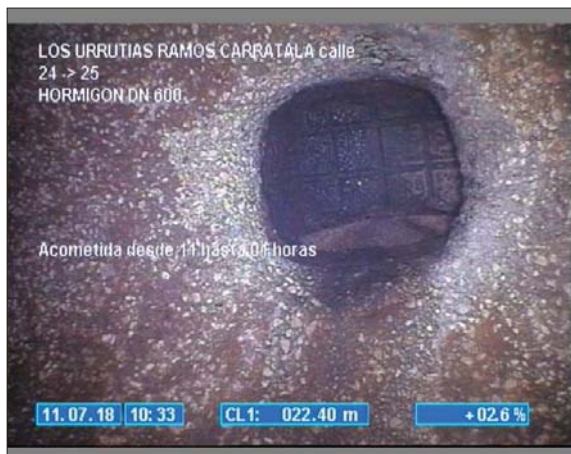
Foto: 25\_6A, MPEG #: 050718\_1, 00:02:41  
22,4m, Acometida desde 11 hasta 01 horas

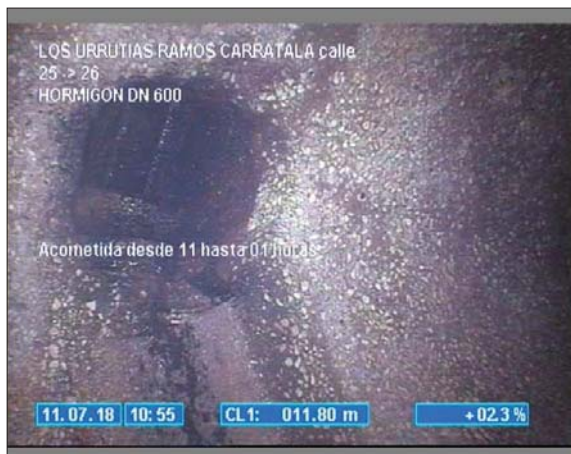
Foto: 26\_2A, MPEG #: 050718\_1, 00:01:30  
11,8m, Acometida desde 11 hasta 01 horas

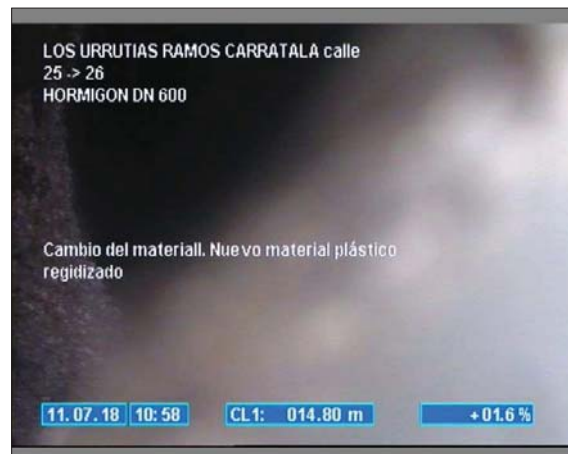
Foto: 26\_3A, MPEG #: 050718\_1, 00:02:41  
14,8m, Cambio del material. Nuevo material plástico regidizado

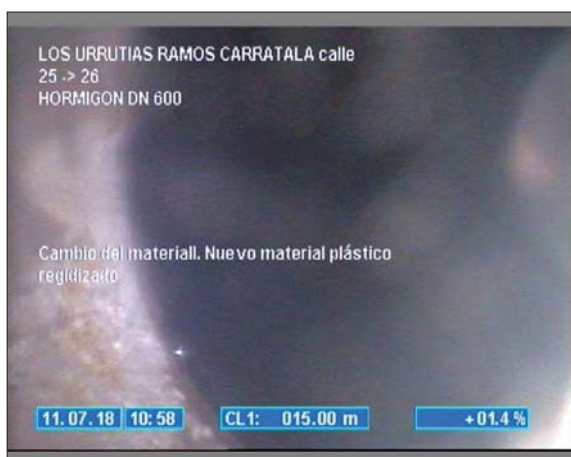
Foto: 26\_3B, MPEG #: 050718\_1, 00:02:41  
14,8m, Cambio del material. Nuevo material plástico regidizado

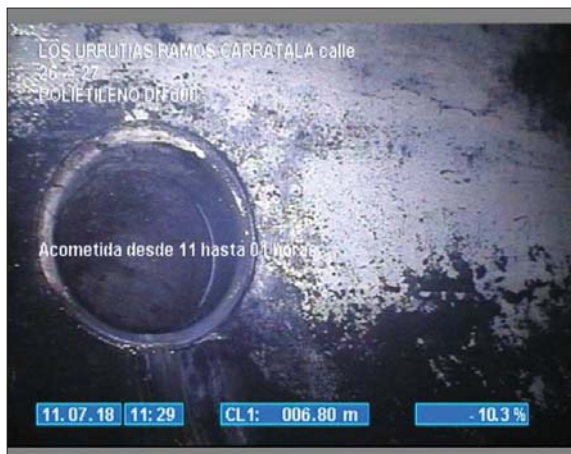
Foto: 27\_2A, MPEG #: 050718\_1, 00:00:38  
6,8m, Acometida desde 11 hasta 01 horas

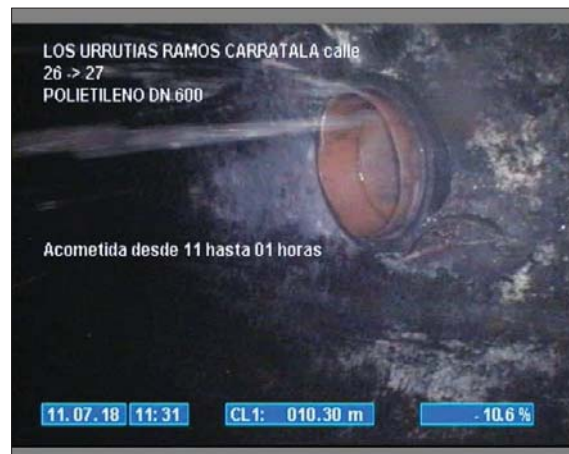
Foto: 27\_3A, MPEG #: 050718\_1, 00:01:37  
10,3m, Acometida desde 11 hasta 01 horas

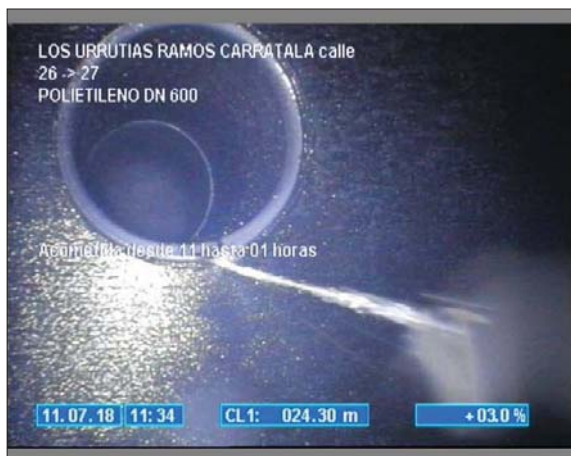
Foto: 27\_4A, MPEG #: 050718\_1, 00:03:22  
24,3m, Acometida desde 11 hasta 01 horas

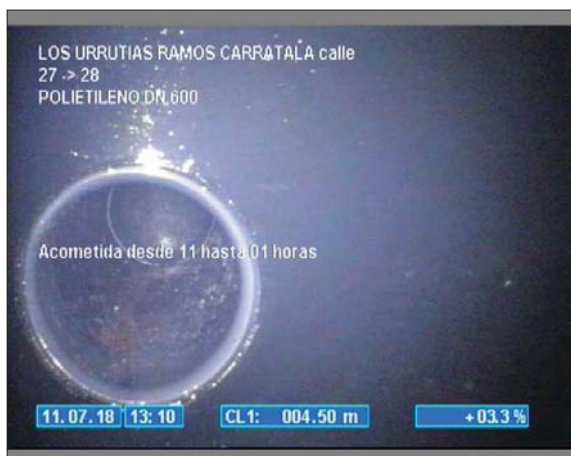
Foto: 28\_2A, MPEG #: 050718\_1, 00:00:32  
4,5m, Acometida desde 11 hasta 01 horas

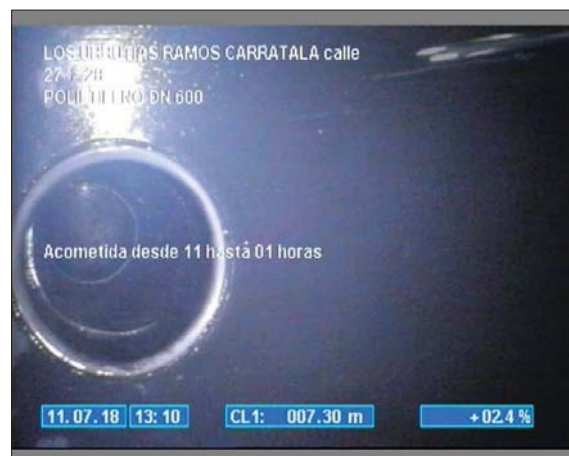
Foto: 28\_3A, MPEG #: 050718\_1, 00:00:51  
7,3m, Acometida desde 11 hasta 01 horas

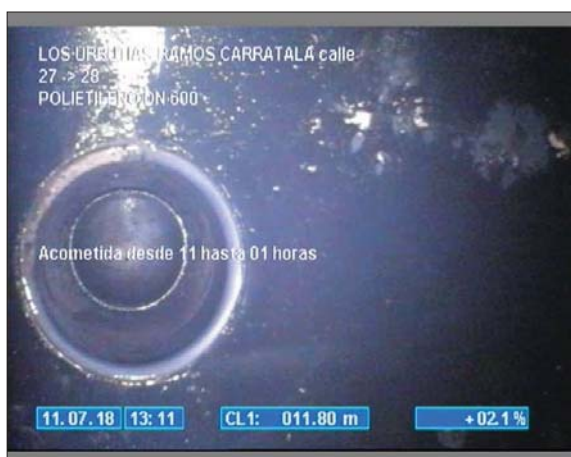
Foto: 28\_4A, MPEG #: 050718\_1, 00:01:17  
11,8m, Acometida desde 11 hasta 01 horas

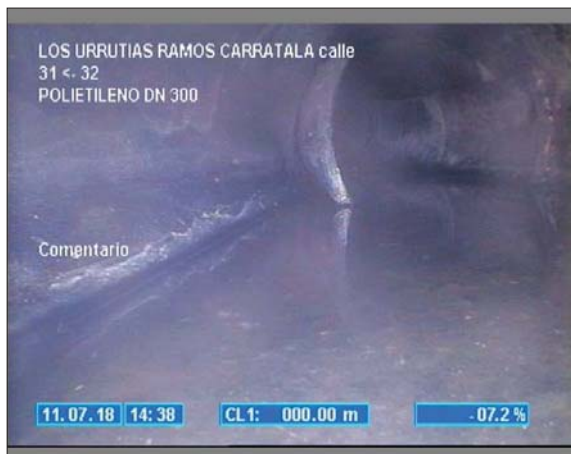
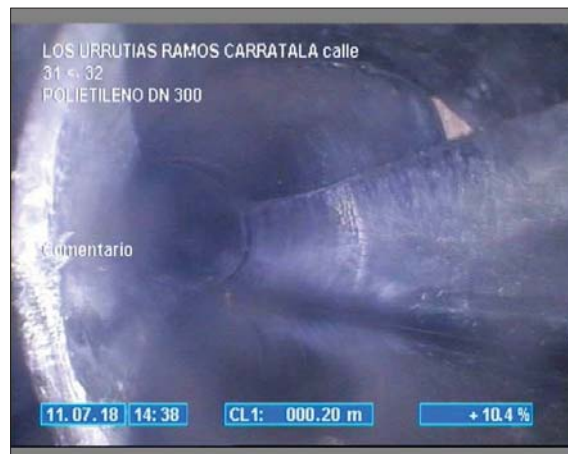
Foto: 30\_2A, MPEG #: 050718\_1, 00:00:21  
0,5m, Comentario

| 1:50 | Posición | Código | Incidencia, Observaciones | MPEG | Foto | Grado |
|---|---|---|---|---|---|---|
| | 0,50 | BCCA | Comentario / CURVATURA | 00:00:21 | 30_2A, b | |

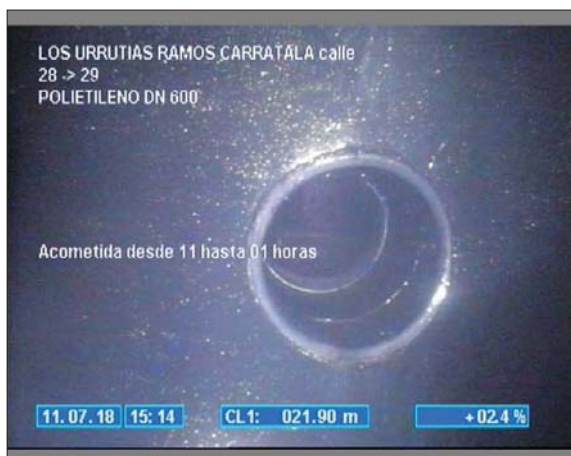
Foto: 31\_2A, MPEG #: 050718\_1, 00:01:43  
21,9m, Acometida desde 11 hasta 01 horas

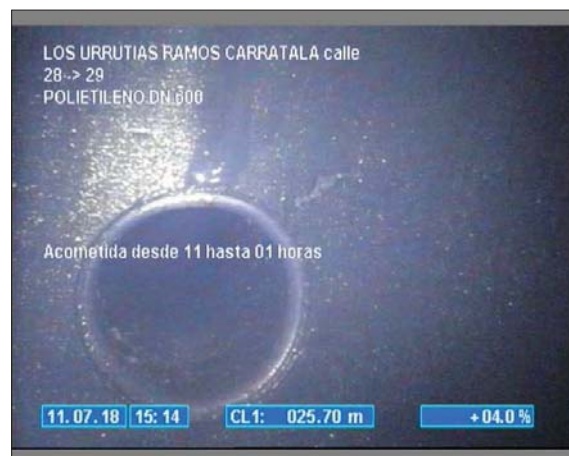
Foto: 31\_3A, MPEG #: 050718\_1, 00:02:10  
25,7m, Acometida desde 11 hasta 01 horas

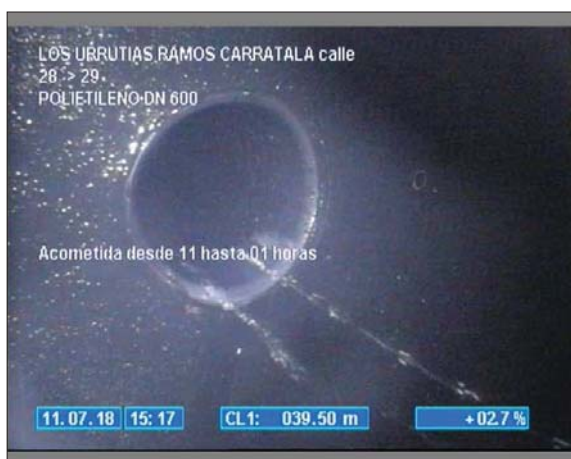
Foto: 31\_4A, MPEG #: 050718\_1, 00:04:35  
39,4m, Acometida desde 11 hasta 01 horas

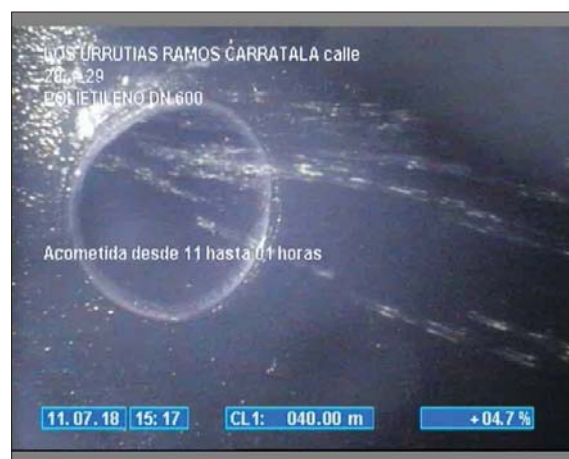
Foto: 31\_5A, MPEG #: 050718\_1, 00:04:48  
40m, Acometida desde 11 hasta 01 horas

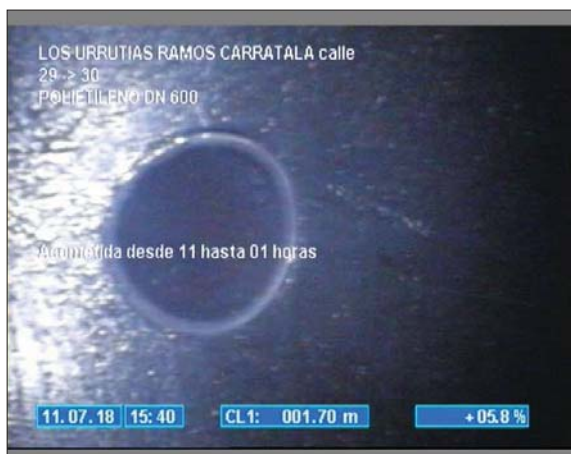
Foto: 32\_2A, MPEG #: 050718\_1, 00:00:06  
1,7m, Acometida desde 11 hasta 01 horas

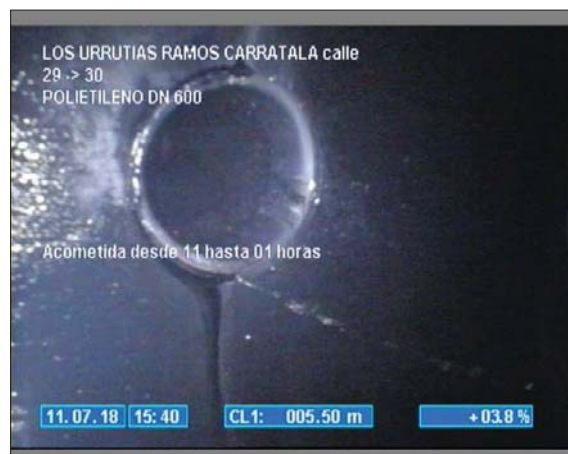
Foto: 32\_3A, MPEG #: 050718\_1, 00:00:49  
5,5m, Acometida desde 11 hasta 01 horas

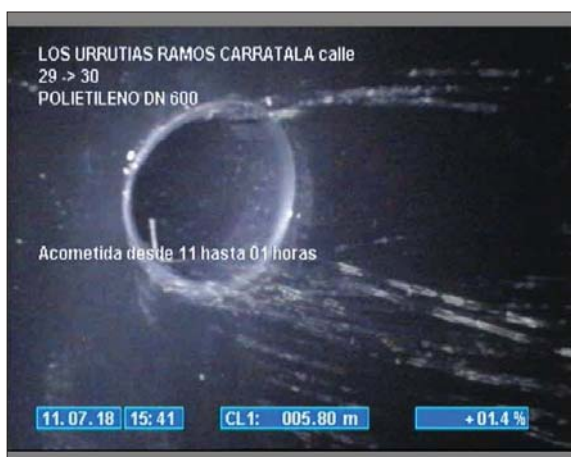
Foto: 32\_4A, MPEG #: 050718\_1, 00:00:56  
5,8m, Acometida desde 11 hasta 01 horas

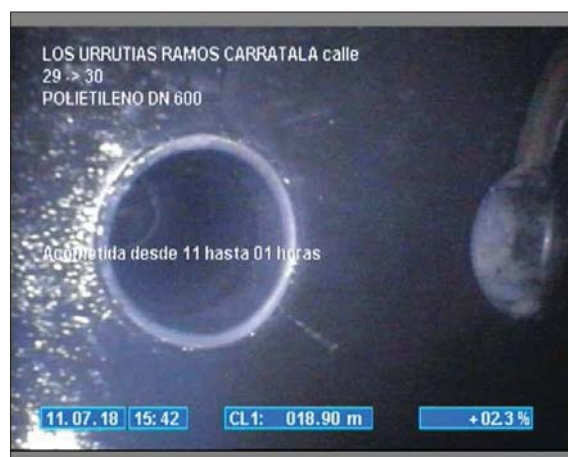
Foto: 32\_5A, MPEG #: 050718\_1, 00:02:01  
18,9m, Acometida desde 11 hasta 01 horas

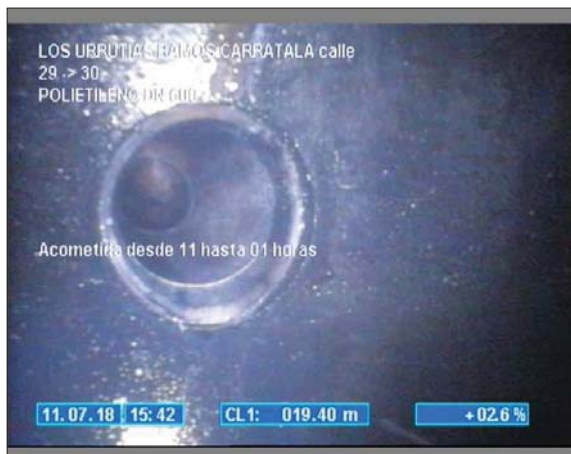
Foto: 32\_6A, MPEG #: 050718\_1, 00:02:12  
19,4m, Acometida desde 11 hasta 01 horas

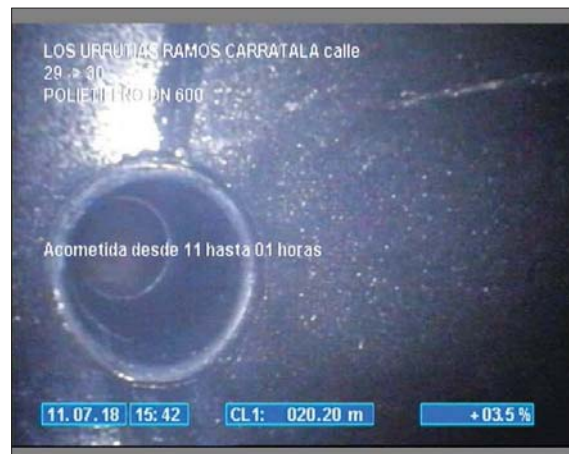
Foto: 32\_7A, MPEG #: 050718\_1, 00:02:22  
20,2m, Acometida desde 11 hasta 01 horas

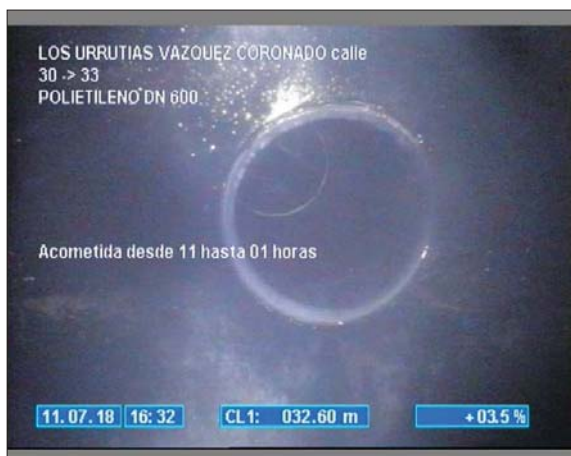
Foto: 33\_2A, MPEG #: 050718\_1, 00:02:57  
32,6m, Acometida desde 11 hasta 01 horas

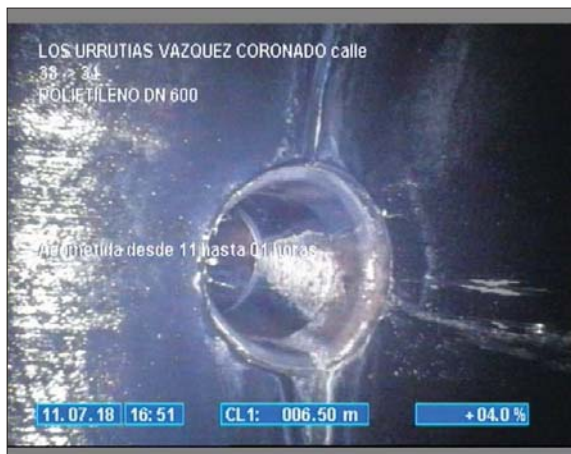
| 1:165 | Posición | Código | Incidencia, Observaciones | MPEG | Foto | Grado |
|---|---|---|---|---|---|---|
| | 6,50 | AC | Acometida desde 11 hasta 01 horas | 00:00:35 | 34_2A | |

Foto: 34\_2A, MPEG #: 050718\_1, 00:00:35  
6,5m, Acometida desde 11 hasta 01 horas
